Kristján Ágústsson
Hörður Þór Sigurðsson

Hættumat fyrir Ólafsfjörð

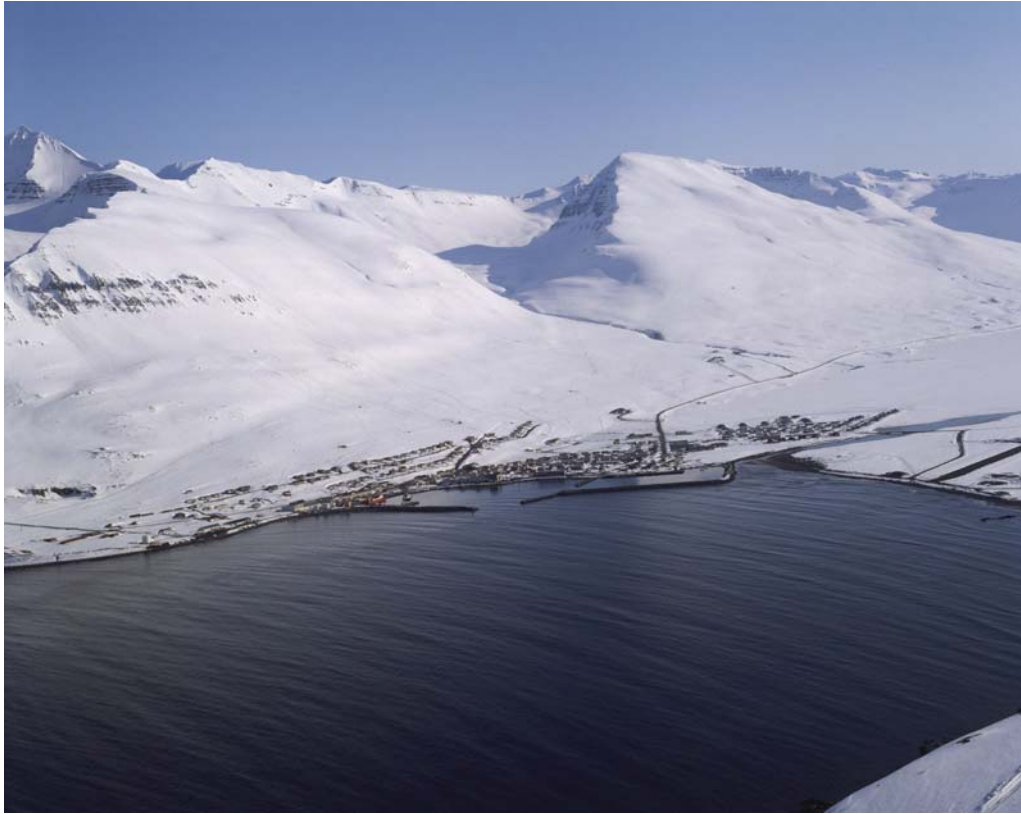
Mynd 2. Ólafsfjörður að vetri. Horft er til suðurs yfir bæinn. Tindaöxl er yfir byggðinni og á miðri mynd er Burstarbrekkudalur. (Ljósmynd: © Mats Wibe Lund.)

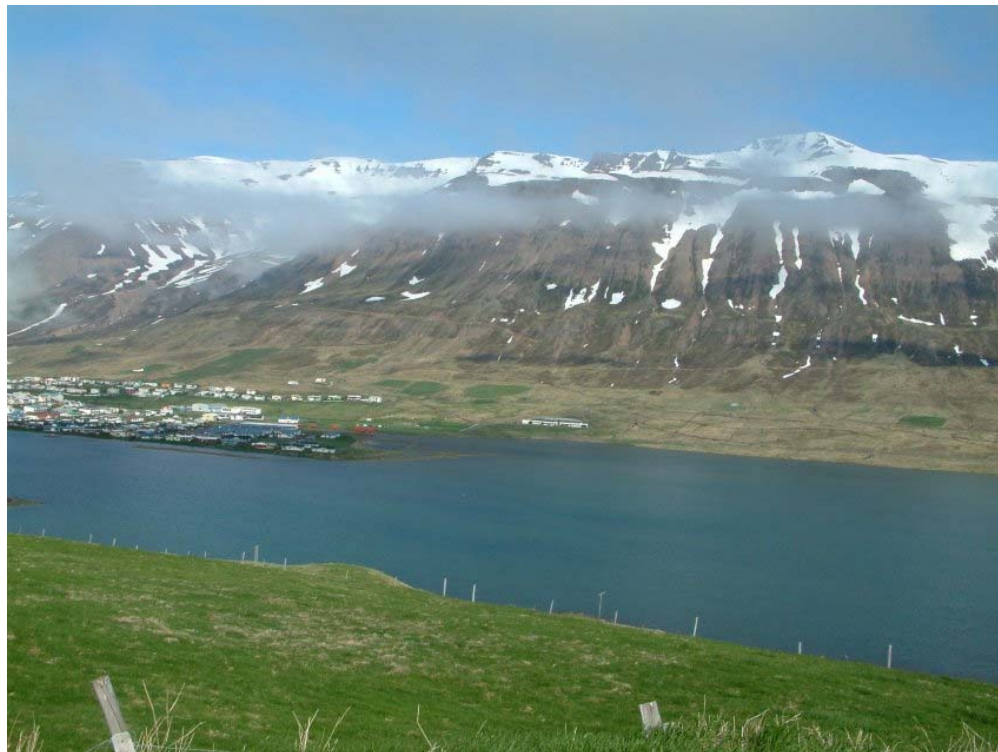
Mynd 3. Tindaöxl. (ljósmynd: Kristján Ágústsson).

Þessi hluti tekur til fjallshlíðar Tindaaxlar frá öxlinni milli Brimesdals og fjarðarins og suður undir heilsugæslustöðina. Þar eru hjallarnir sem nefndir voru áður áberandi og klettabeltið ofan hjallanna.

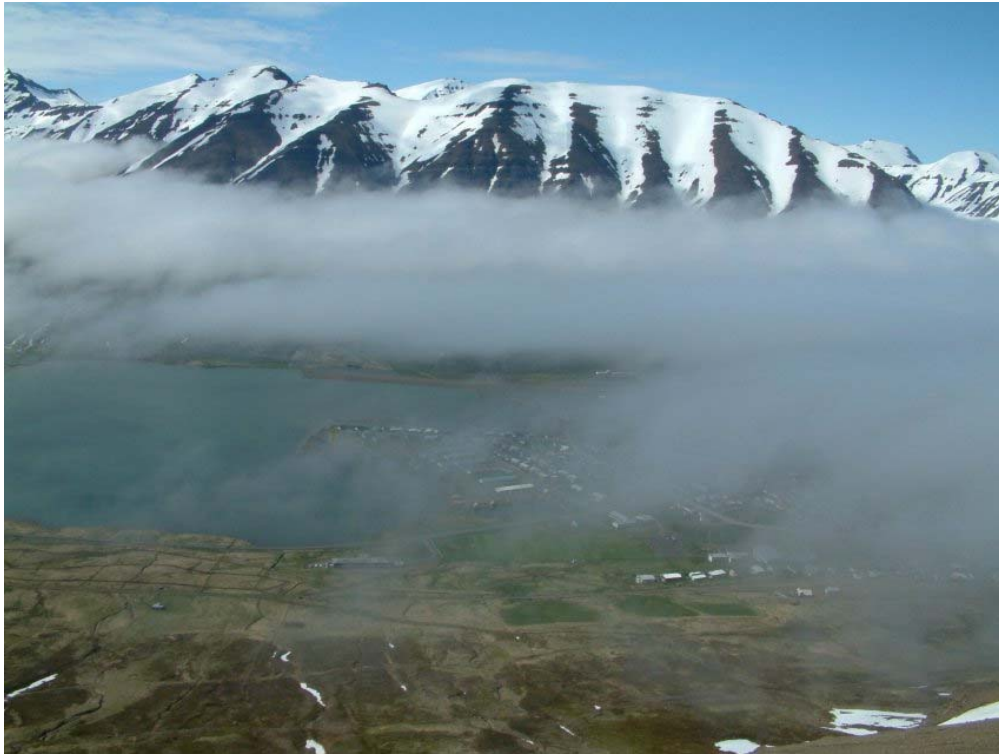
Mynd 4. Ósbrekkufjall. (ljósmynd: Kristján Ágústsson).

Hættumetið svæði tekur til eiðisins frá sjó að vatni og nokkuð upp í hlíðina ofan við það.
