# Seyðisfjörður

## Skriðurannsóknir árið 2016

ÍSOR-2017/001

Maí 2017

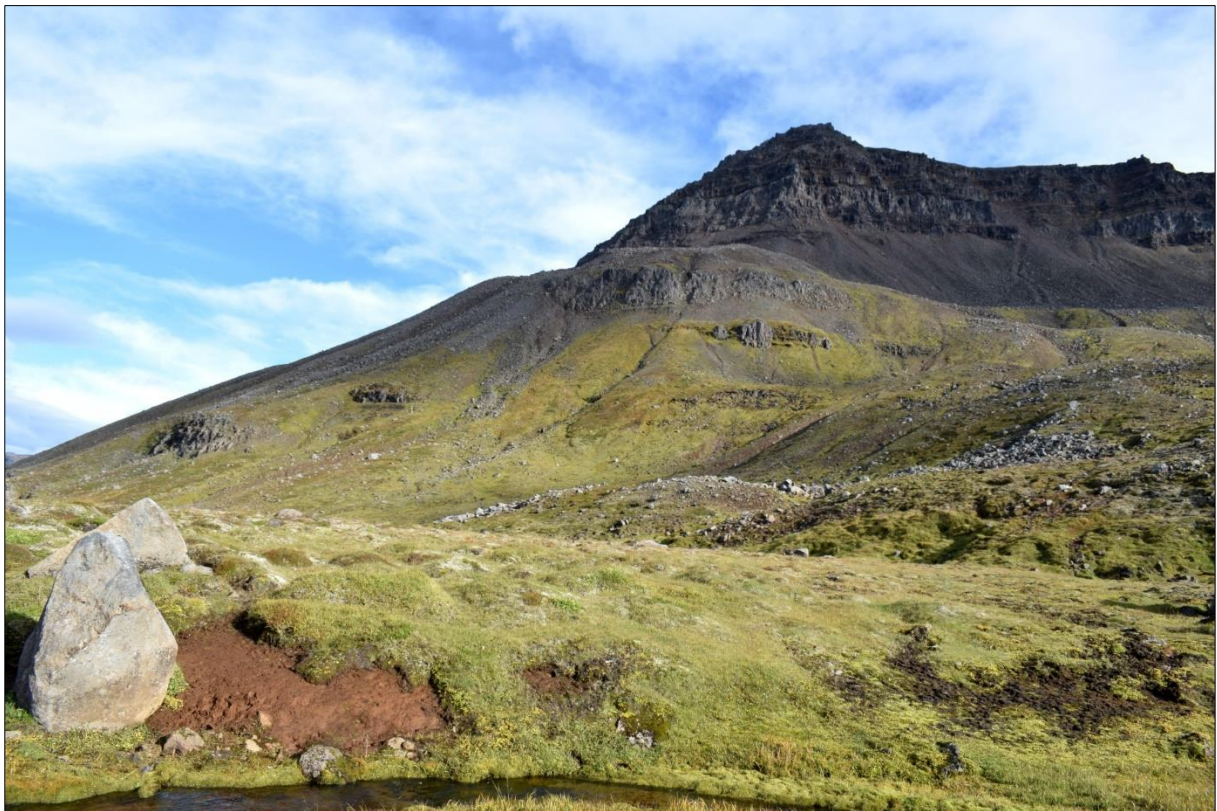
**Mynd 1.** Strandartindur séður úr Ytri-Dagmálabotni. Þelaurðin er á stallinum undir hátindinum í 700–800 m hæð. Lækurinn í forgrunni er einn af upptakalækjum Búðarár.

Í klettótttri hlið Strandartinds utan við Ytri-Dagmálabotn er allmikill stallur í 700–800 m hæð sem þakinn er þykkri, stórgrýttri basalturð (myndir 1 og 2). Stallurinn er álíka langur og hann er breiður, eða um 280 m. Að flatarmáli er hann 5–6 hektarar. Urðin sker sig úr frá öðru efni í fjallinu þar sem hún er áberandi stórgrýtt, stöllótt og innan hennar leynast áhugaverð landslagsform. Urðin er öll ungleg, lítinn sem engan jarðveg er að sjá og lítið um fínefni á yfirborðinu. Fínefnið kemur í ljós þar sem hægt er að skyggjast dýpra í urðina. Stórir steinar eru víða illa skorðaðir og velta til þegar stigið er á þá. Smáar bergflísar og stærri steinar liggja víða ofan á stóru grjóthnullungunum eins og þeir hafi nýlega borist þangað með hruni eða snjóflóðum. Þykkt urðarinnar er óljós. Eitt af einkennum hennar eru óreglulegir stórgrýtis-hryggir. Í urðinni utanverðri liggja hryggirnir þvert á hallann en í henni innanverðri liggja hryggirnir samsíða hliðinni og á milli þeirra eru misdjúpar og misbreiðar lægðir. Þeir mynda ekki reglubundið munstur eða svigður eins og sjá má í urðarbingjum innar með fjallinu, svo sem í Efri-Botnum (Dagmálabotnum). Smálindir sjást utan í urðinni sem sýna að í henni er grunnvatnslinsa. Stærsta lindin kemur upp í fallegum djámosum í ytri skálarvæng Ytra-Dagmálabotns í um 687 m. Þar komu upp um 4 l/s. Lækurinn sem þaðan rennur hverfur í urðina á ný nokkru neðar.

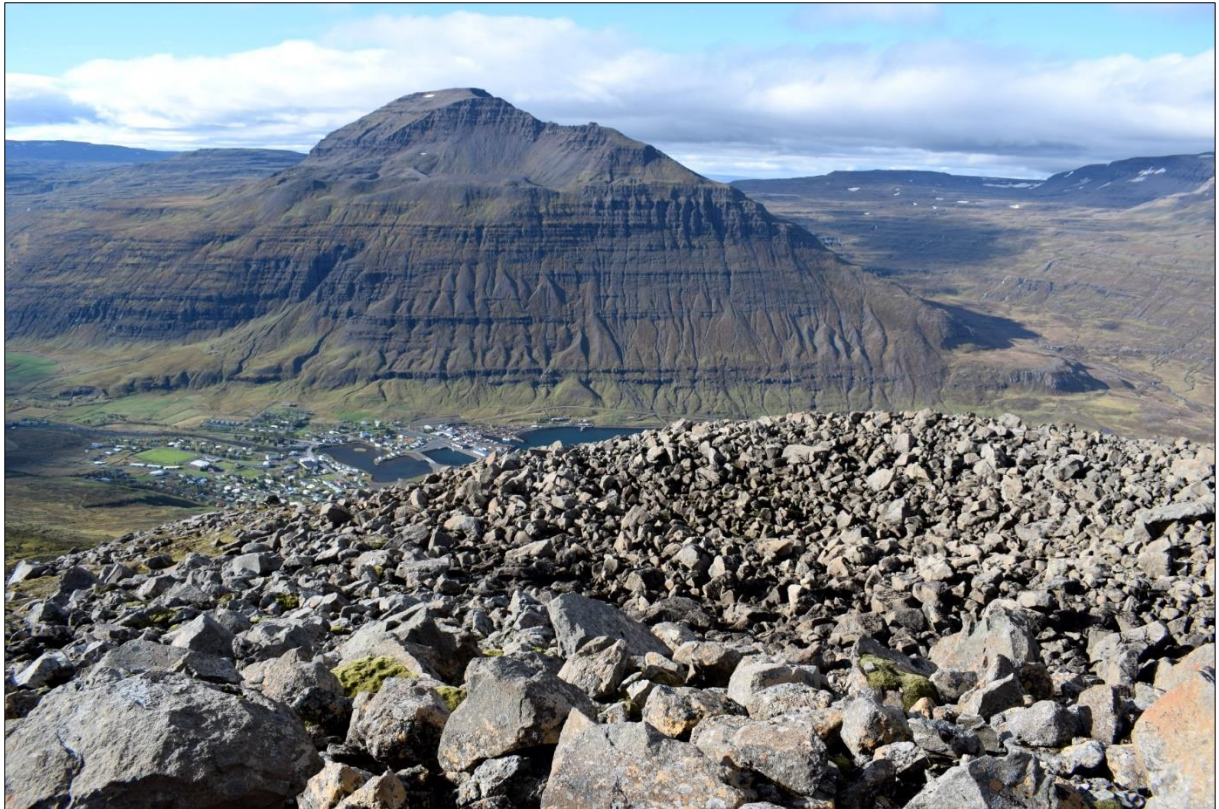
**Mynd 2.** Stórgrýtt þelaurð undir Strandartindi. Seyðisfjarðarkaupstaður og Bjölfur í bakgrunni.

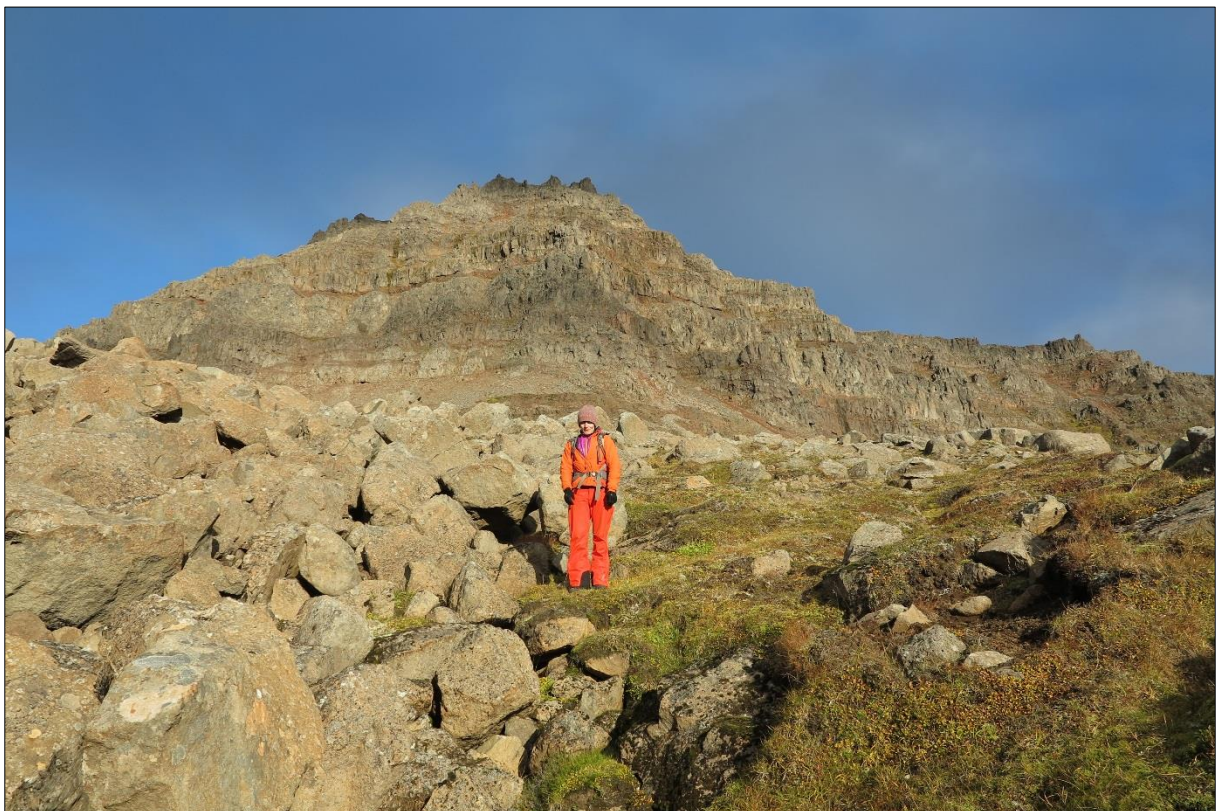
**Mynd 3.** Innri jaðar urðarinnar sem er á hreyfingu. Myndina tók Tómas Jóhannesson.

Merki eru um að hreyfing sé á allri urðinni, mismikil þó frá einum stað til annars. Í henni innanverðri eru skörp skil á milli svæðis sem er á hreyfingu og svæðis sem liggur óhreyft (mynd 3). Þessi skil eru ekki jafn greinileg í utanverðri urðinni. Þegar rýnt er í loftmyndir af svæðinu (myndir 5 og 6) sker urðin sig frá skriðunum þar í kring, hún er stórgrýttari og minna veðruð og ummerki hreyfinga sjást í jöðrum hennar.

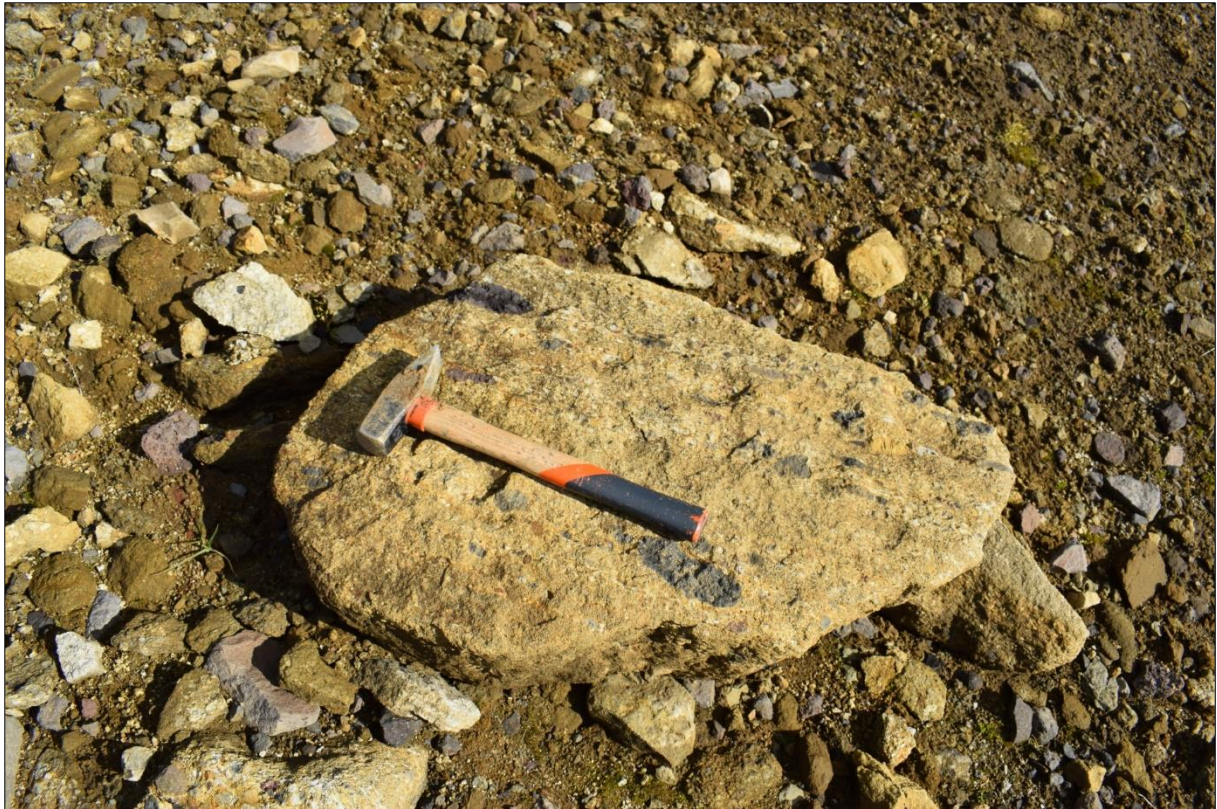
**Mynd 4.** *Flikrubergr úr setlagasyrpunni í Strandartindi.*

Önnur orsök fyrir hreyfingu gæti verið skrið á óstöðugu lagi undir urðinni. Rekja má setlagasyrpu langar leiðir í staflanum beggja vegna Seyðisfjarðar (Leó Kristjánsson o.fl., 1995; Árni Hjartarson o.fl., 2000; Birgir V. Óskarsson og Martin Riishuus, 2013). Syrpan virðist mynduð á alllögum tíma því eitt til tvö hraunlög sjást víða inni á milli setlaganna. Á þremur stöðum hafa verið mæld þversnið í gegnum hana, í Strandartindi, Grýtukolli og í Bjólfi. Í heild er hún um 70 m þykk á þessum slóðum. Súr gjóska er áberandi í setinu. Uppruni hennar er óþekktur en hún gæti verið komin frá megineldstöð í Loðmundarfirði (Herfell) eða í víkunum þar norður af. Setlögin eru auðrjúfanleg og eru víðast hulin skriðum og lausu efni.

Efsti hluti syrpu var skoðaður í Dagmálatindi, næsta tindi innan við Strandartind, í um 700 m hæð. Þarna er lagið um 20 m þykkt en opnan er ekki góð. Neðst eru 9 m þykk setlög, vatnaset og fleira. Þá kemur flikrótt líparítgjóska. Efst sést völubergskennt, súrt set, vel lagskipt, 4 m þykkt. Hugsanlega er það einungis efri hluti syrpu sem þarna sést.

Undir Strandartindi eru þessi lög á hæðarbilinu 642–718 m y.s. Þar eru tvö hraunlög inni á milli setlaganna. Setlög sem tilheyra syrpu sjást í hliðinni utan við þelaurðina og ganga þar inn undir hana og liggja nálægt undirlagi hennar. Opnan er frekar vond og þakin skriðu en þó er hægt að átta sig á lagskiptingunni í stórum dráttum. Setlögin sem sjást eru 25–30 m þykk og sundurleit að innri gerð, eins og í Dagmálatindi, gjóska (misgróf vikurlög og flikrubergr), vatnaset og ummyndað veðrunarset sem myndar fínkorna, hála drullu (mynd 4). Auðvelt er að ímynda sér að hún geti verkað sem smurning í skriðulu lagi. Sé þetta raunin er ekki víst að jarðklakinn sé meginástæða hreyfinga í urðinni heldur veikleiki í berggrunni sem rekja má til setlagasyrpu. Það sem hér er á ferðinni væri þá hliðstæða við jarðraskið í Nesfjalli fyrir ofan Neskaupstað. Þar sprakk fyrir allmikilli bergfyllu sem skilaði sér síðan niður hliðina í

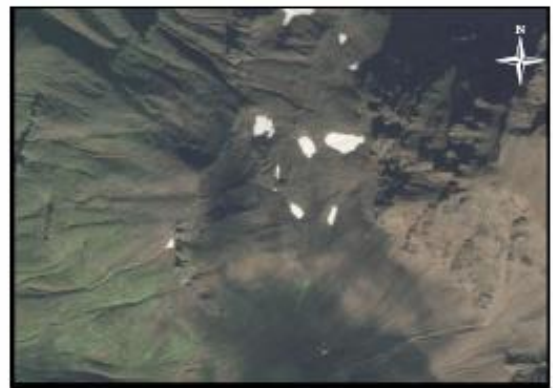
**Mynd 5.** Loftmyndasería af urðarbingnum undir Strandartindi 1967–2014. Ekki er unnt að sjá að neinar hreyfingar hafi orðið í urðinni á þessu tímabili.

Þessi dæmi sýna að mikil skriðuvirkni tengist urðarbingnum undir Strandartindi. Hugsanlegt er að virknin muni fara minnkandi með tímanum. Ef hún stafar af hreyfingum vegna íss í þelaurð gæti hlýnandi loftslag valdið því að þelinn minnkaði og hyrfi. Stafi hreyfingarnar af veikleika í berggrunni veldur það tímabundnum óstöðugleika og skriðuföllum uns nýtt jafnvægi hefur náðst. Athuganir á loftmyndum sem teknar hafa verið á síðustu áratugum sýna ekki neinar augljósar hreyfingar á urðinni (mynd 5).

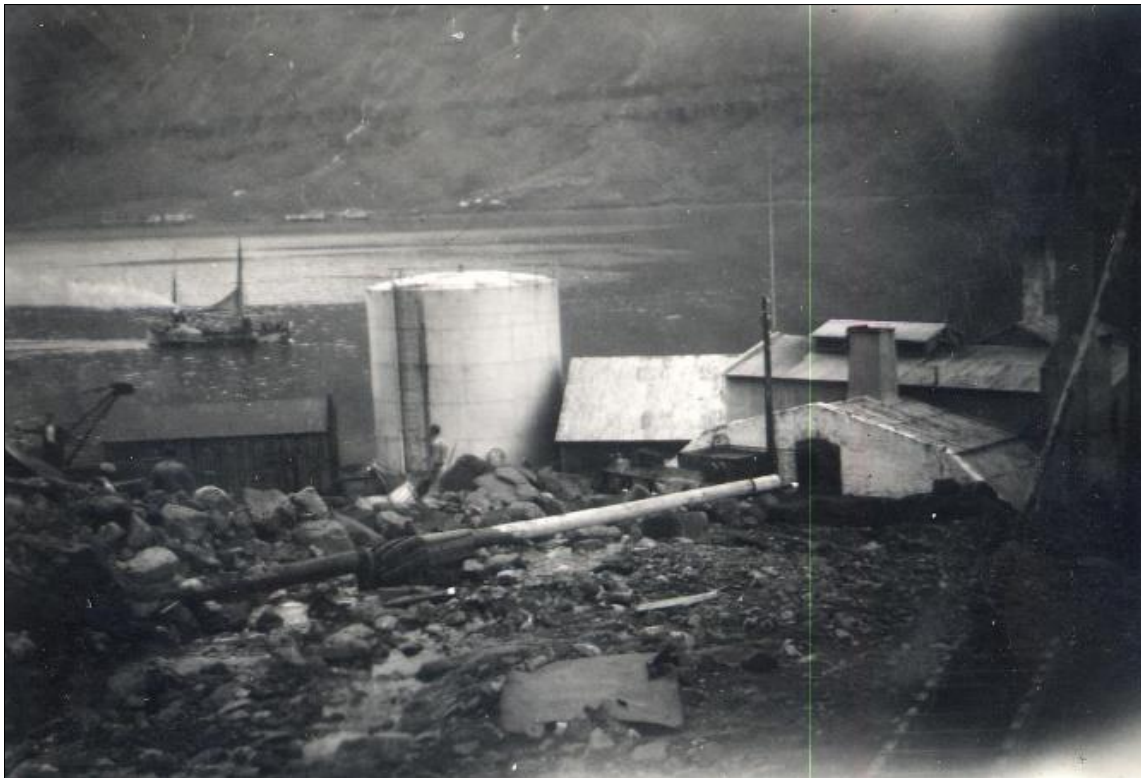
**Mynd 7.** Skriðan sem kom niður Hæðarlæk 19. ágúst 1950 og olli tjóni á Síldarvinnslunni. Myndin er úr ljósmyndasafni Bóksafns Seyðisfjarðar.

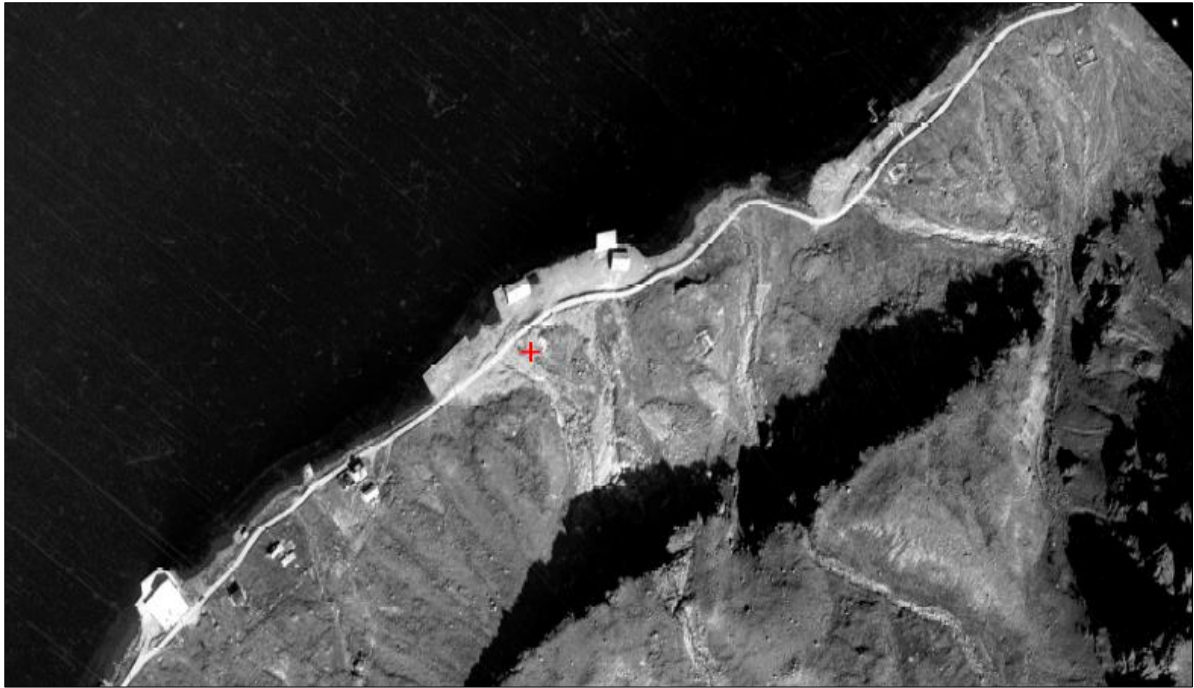
**Mynd 8.** Loftmynd frá 1955. Skriðan sem féll á íbúðarhús Sigfúsar A. Jónssonar við Strandarveg 26 sést vel. Rauði krossinn merkir staðinn þar sem húsið stóð. Loftmynd frá Landmælingum Íslands.

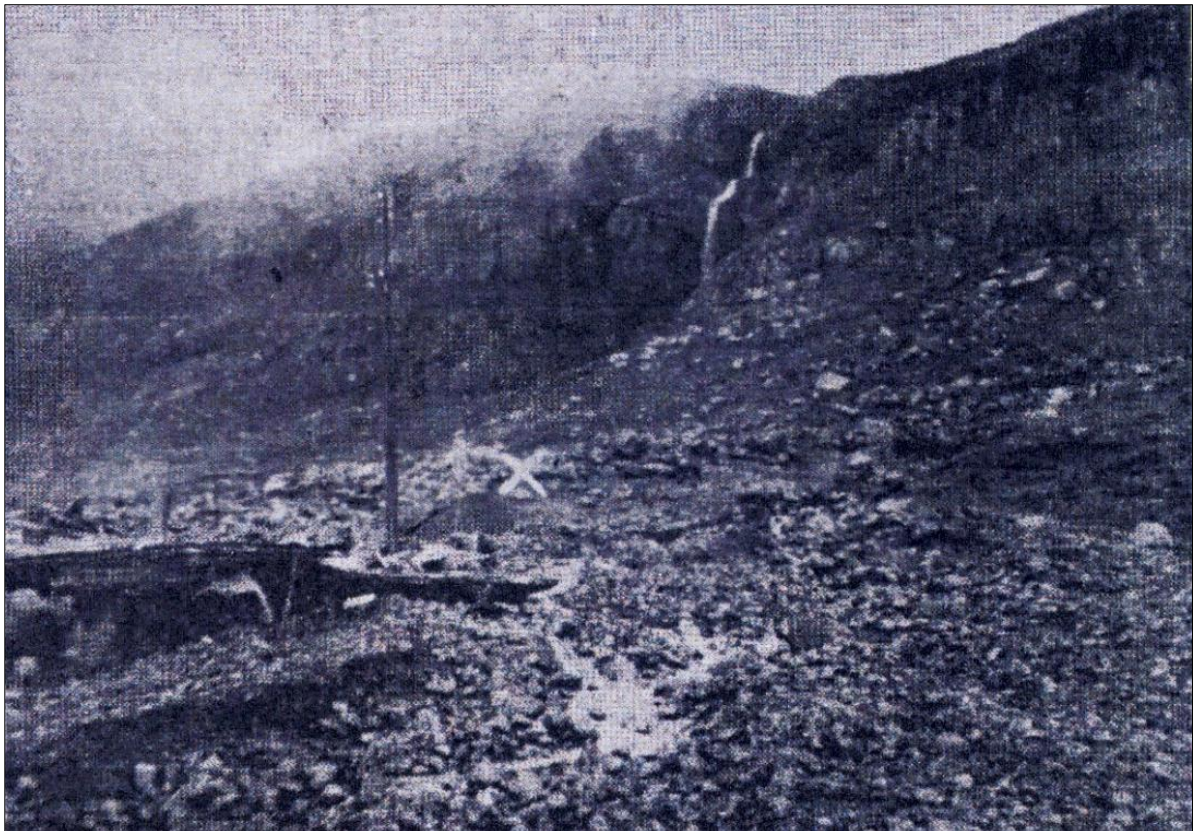
**Mynd 9.** Ljósmynd af aurkeilu Þófalækjar eftir atburðinn 1950. Hús Sigfúsar A. Jónssonar stóð þar sem krossinn er á ljósmyndinni. Þak hússins má sjá neðan við tréstaurninn og tröppur hússins standa við krossinn. Ljósmyndina tók Har. Hermannsson fyrir Morgunblaðið (Mbl. 10. október 1950).

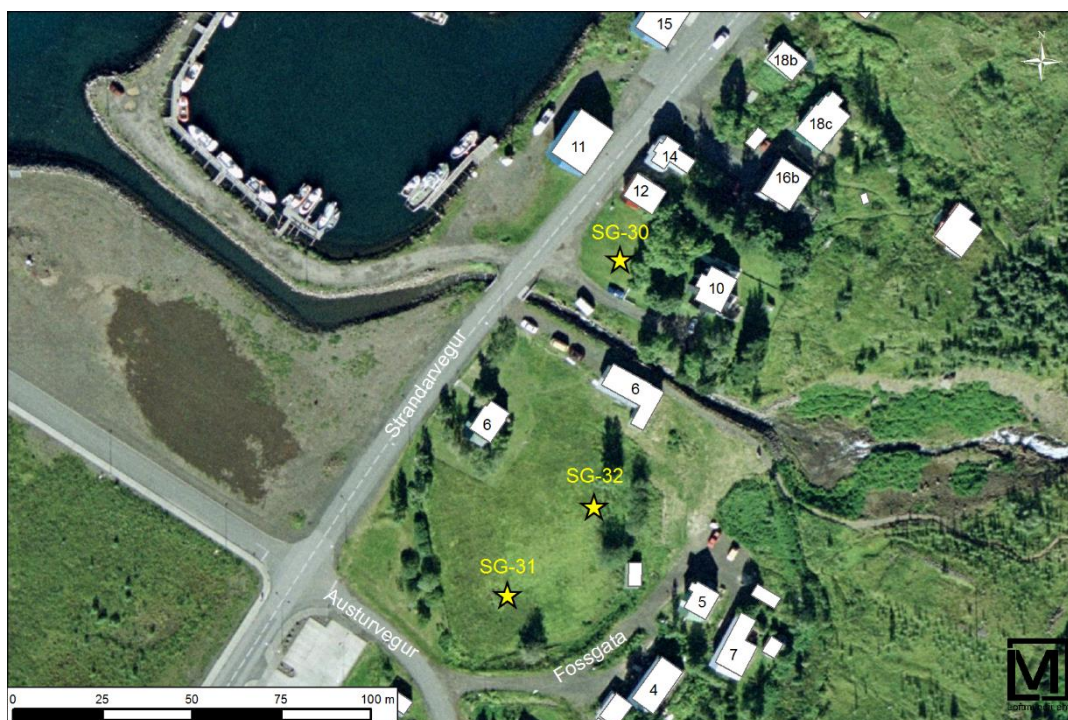
Mynd 11. Jarðvegsgryfjur við Búðará. Hnit eru í töflu 2.

Þetta var skoðað betur í Seyðisfjarðarferðinni í september 2016. Grafnar voru þrjár gryfjur með traktorsgröfu í framburðarkeilu Búðarár (mynd 12). Staðsetning gryfjanna kemur fram í töflu 2 og á mynd 11. Lýsingar á sniðunum eru í töflum 3, 4 og 5.

Gryfja	X (m)	Y (m)	Z (m y.s.)	Dýpi (m)
SG-30	733506	538651	5,6	2,85
SG-31	733475	538553	3,3	2,30
SG-32	733503	538586	5,5	2,80

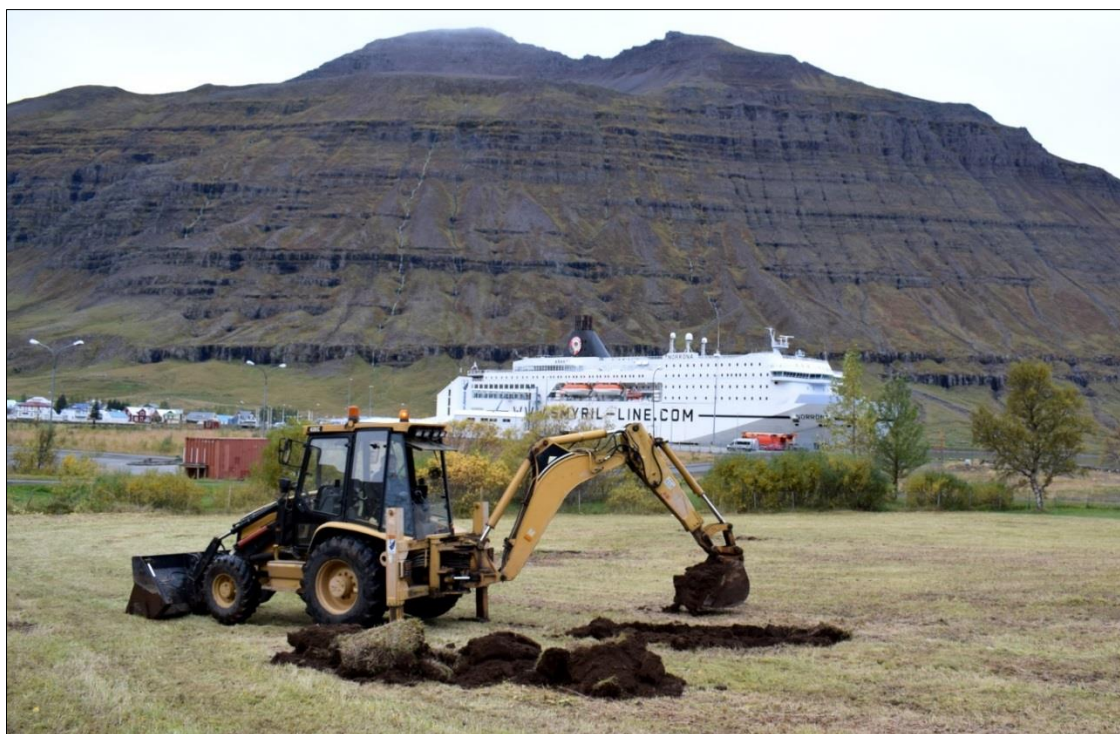
Mynd 12. Gryfjugróftur á túninu ofan við Hafnarstræti 6 að morgni 27. september 2016.

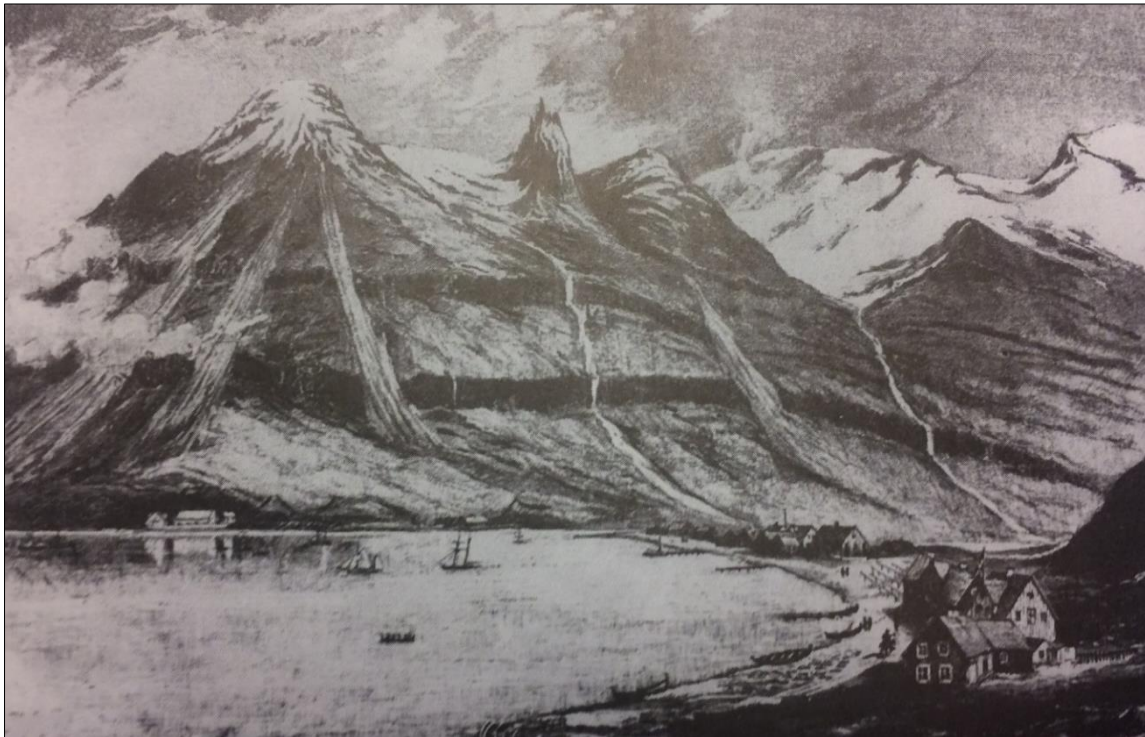
**Mynd 15.** Seyðisfjörður á 19. öld séður með augum erlends listamanns. Lítið verður úr Neðri-Botnum á myndinni annað en hjalli milli klettabelta en skriðutaumarnir niður frá Strandartindi eru athyglisverðir. (Myndin er úr bók Kristjáns Róbertssonar (1995).)
