Hættumat vegna skriðufalla á Suðureyri

NÍ-04002

Akureyri, apríl 2004

NÁTTÚRUFRÆÐISTOFNUN ÍSLANDS

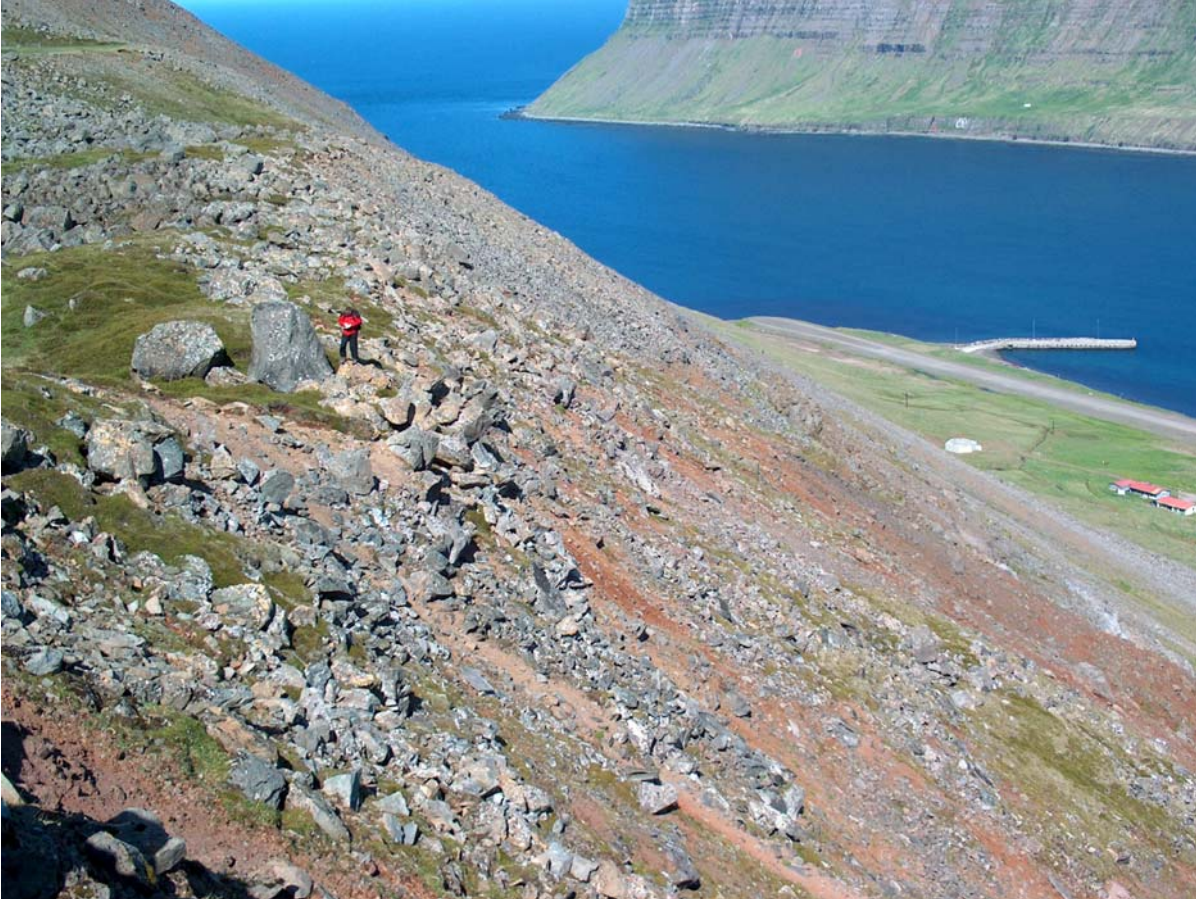
Mynd 1: Lausir steinar og stórgrýti í brún Upsa, berggrunnshillunnar ofan við Suðureyri. Grjóthrunshættan við Suðureyri stafar fyrst og fremst af þessu grjóti. (Ljósmynd: Þorsteinn Sæmundsson 2003).

Grjóthrunshættu á Suðureyri má fyrst og fremst rekja til stórgrýtis, hnullunga og steina sem liggja lausir í brún Upsa, mikillar berggrunnshillu efst í fjallinu ofan við bæinn. Þykk laus jarðlög sem eru forn jaðarhjalli ísaldarjökuls liggja eftir endilöngum Upsum og stöðugt veðrast grjót út úr brún þeirra. Urðin utan á fjallshlíðinni neðan við Upsir á einnig rót sína að rekja til þessa jaðarhjalla en úr urðinni falla skriður.

Minna má grjóthrunið úr fjallinu ofan við Suðureyri með því að sprengja reglulega laust grjót úr brún Upsa. Sérstaklega er nauðsynlegt að sprengja stórgrýti því það getur borist lengst. Rétt er að hafa í huga að úr brúninni veðrast stöðugt fram nýtt grjót. Sem dæmi um aðgerðir til að minnka hættuna af þeim steinum sem berast niður má benda á framkvæmdir eins og að hreinsa og halda við skurðunum ofan við ystu húsin í bænum en þeir hafa stöðvað talsvert af grjóti síðan þeir voru gerðir. Eins má benda á þann möguleika að lengja og halda við gamla grjótgarðinum ofan við innstu húsin í bænum en hann hefur áratugum saman stöðvað mikið af grjóti. Garðinn þarf að hluta að endurbyggja en í árána rás hefur hann sigið í jörð og jarðvegur lagst upp að honum ofanverðum.

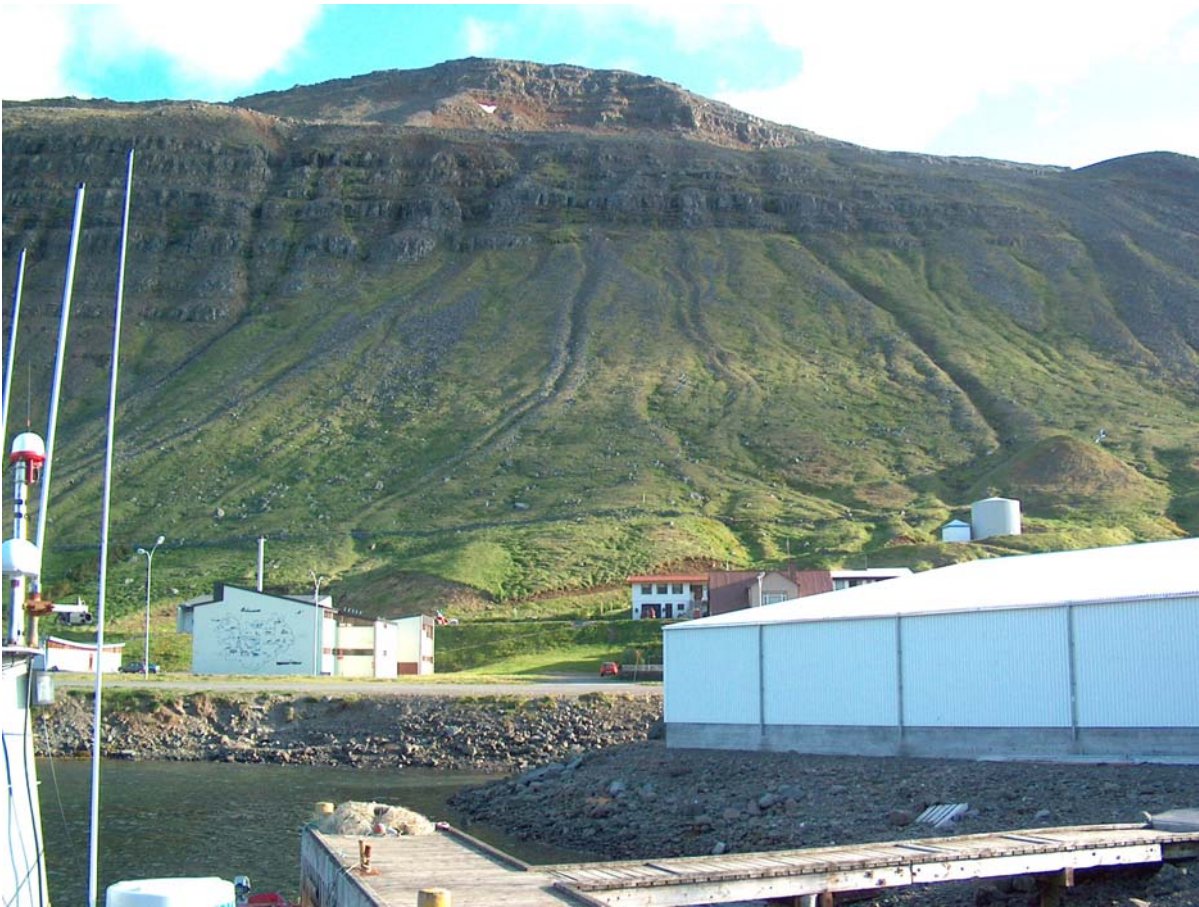
Mynd 2: Skriðuör á svæði D í hlíðinni ofan við Suðureyri. Á myndinni sést grjótgardur í hlíðarrótum sem hlaðinn var til varnar skriðuföllum á árunum 1875-1939. Ysta skriðuörið (til hægri) er frá árinu 1935 en sú skriða rauf gardinn. Hin skriðuörin eru eldri en gardurinn en gætu verið frá árinu 1706. (Ljósmynd: Þorsteinn Sæmundsson 2003).

Skriðan sem féll í janúar 1935 skildi eftir sig áberandi ör í fjallshlíðinni ofan við Hlíðarveg (mynd 2, kort 3). Ummerki benda til að skriðan hafi grafið sig í gegnum ytri enda skriðu- og grjóthrunsgarðsins sem liggur þarna langs eftir hlíðinni. Við skriðufallið hefur grjót úr garðinum dreifst yfir skriðumúgana næst farveginum en tilraun hefur verið gerð til að endurhlaða garðinn þvert yfir hann. Ekki er ljóst af ummerkjum hvort örið í hlíðinni er allt eftir skriðufallið 1935 eða hvort einhver rás var þarna áður. Miðað við lýsingar af veðurfarslegum aðstæðum og hve mikið vatnsmagn virðist hafa verið í jarðlögum á Vestfjörðum þegar skriðuföllin urðu árið 1935 er ekkert ólíklegt að allur þessi langi og djúpi farvegur hafi myndast þá. Hugsanlega eru ummerki þessarar skriðu að finna við Hlíðarveg 5 en íbúar á Suðureyri nefndu að það hús hefði verið byggt í jaðrinum á grjótskriðu sem einhvern tíma hefði fallið þar niður. Ummerki um þessa skriðu gætu einnig verið ofan við húsið Túngötu 2 en ofan við það er stór steinn og hryggmyndað form sem gæti verið gömul skriða. Rétt er að hafa í huga að á þessu svæði dreifði skriðan sér um skriðukeilu eða skriðuhrygg sem byggt hefur upp af fleiri en einu skriðufalli og þar geta verið misgömul ummerki (sjá kort 2).

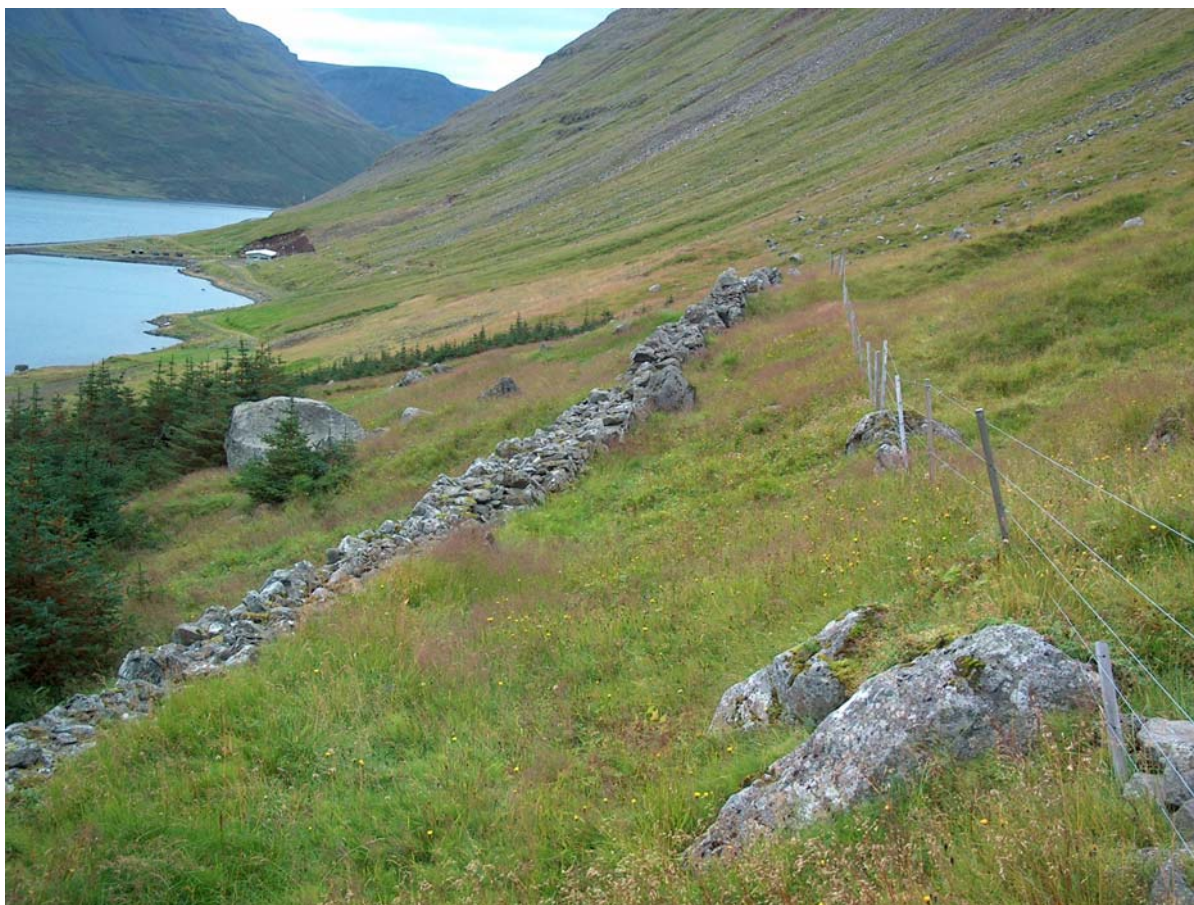
Mynd 3: Innsti hluti grjótgarðsins í hlíðarrótum ofan við rústir og tún gömlu Suðureyrarbæjanna. (Ljósmynd: Þorsteinn Sæmundsson 2003).
