Hættumat vegna skriðufalla á Þingeyri

Halldór G. Pétursson, Höskuldur Búi Jónsson og Þorsteinn Sæmundsson

Unnið fyrir Ofanflóðasjóð

NÍ-04003

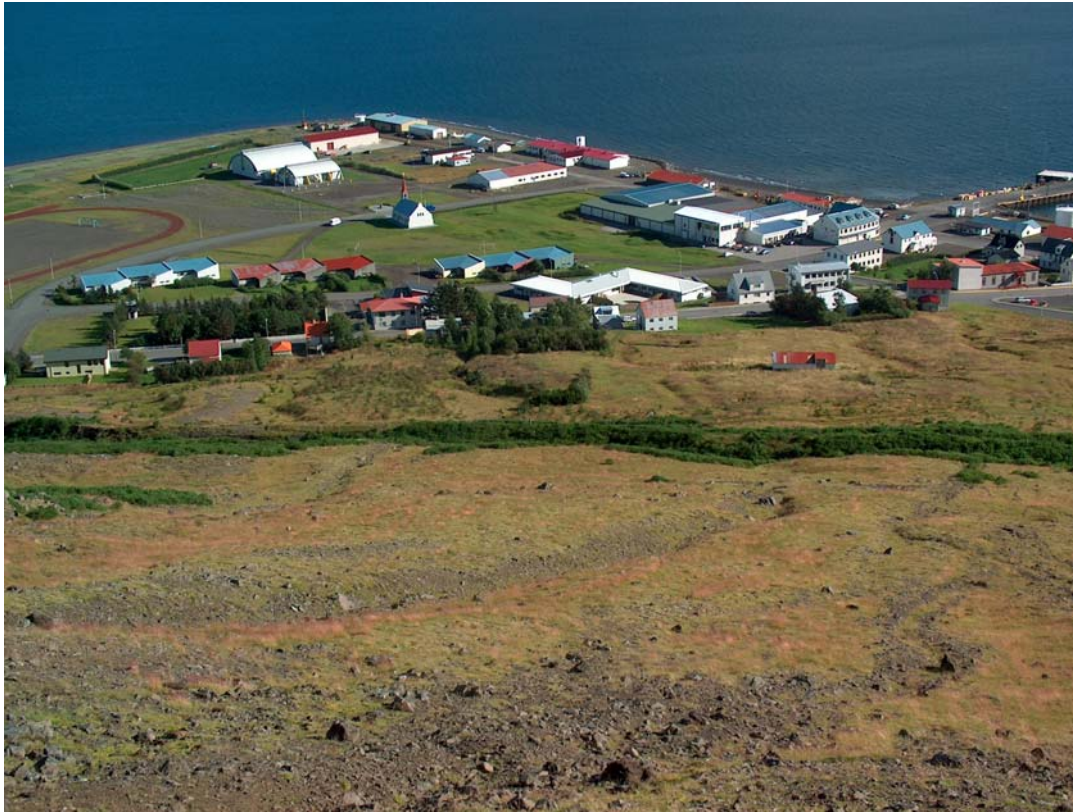
Mynd 1: Ytri varnarskurðurinn ofan við byggðina á Þingeyri. (Ljósmynd: Þorsteinn Sæmundsson 2003).

Nokkuð hefur verið fjallað að framan um varnarskurðina tvo undir fjallinu ofan við Þingeyri en þessum skurðum er ætlað að taka við öllum flóðum úr fjallinu, hvort sem á ferðinni eru vatnsflóð, aurflóð, skriður eða krapaflóð (myndir 1 og 2). Eins og áður hefur komið fram þá hefur hrungrjót einnig stöðvast í þeim. Upphaflega var skurðurinn út með fjallinu grafinn um 1960 eða nánar tiltekið einhvern tíma á árunum 1958 til 1964 en ekki er ljóst hvort eitthvert sérstakt tilefni varð til þess að ráðist var í þessar framkvæmdir. Skurðurinn var í upphafi frekar grunnur og tók ekki við miklu eins og berlega kom í ljós þegar aurblandið krapaflóð féll á húsið Hof við Aðalstræti 29 árið 1969. Skurðurinn var því endurgrafinn og dýpkaður og líklega um leið bætt við öðrum skurði inn með fjallinu en þessum framkvæmdum var lokið fyrir árið 1974. Ekki virðist annað að sjá en þessi varnarskurði hafi reynst bærilega en þess ber þó að geta að íbúar hafa jafnan haft vara á sér þegar hættuástand hefur skapast og hafa náð að hleypa vatni og krapa niður eftir skurðinum áður en krapaflóð hafa orðið.

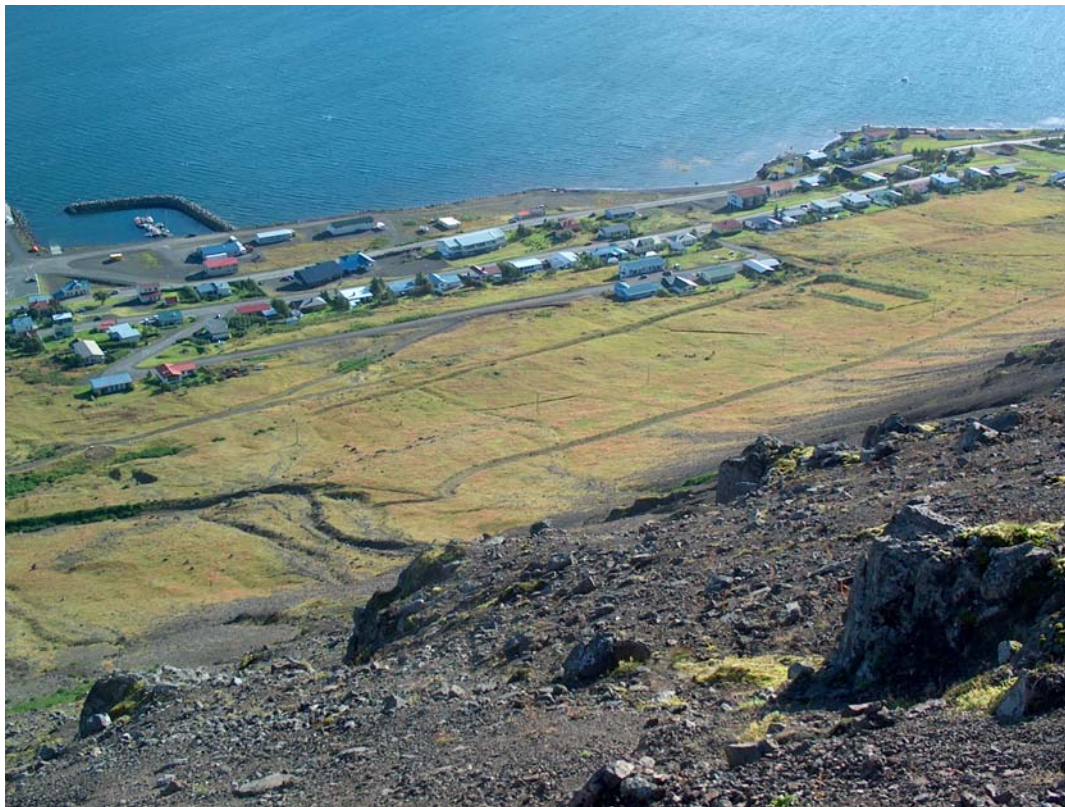
Mynd 2: Innri varnarskurðurinn ofan við byggðina á Þingeyri. Á myndinni sést einnig hluti ytra varnarskurðsins og staðurinn þar sem skurðirnir tengjast (Ljósmynd: Þorsteinn Sæmundsson 2003).

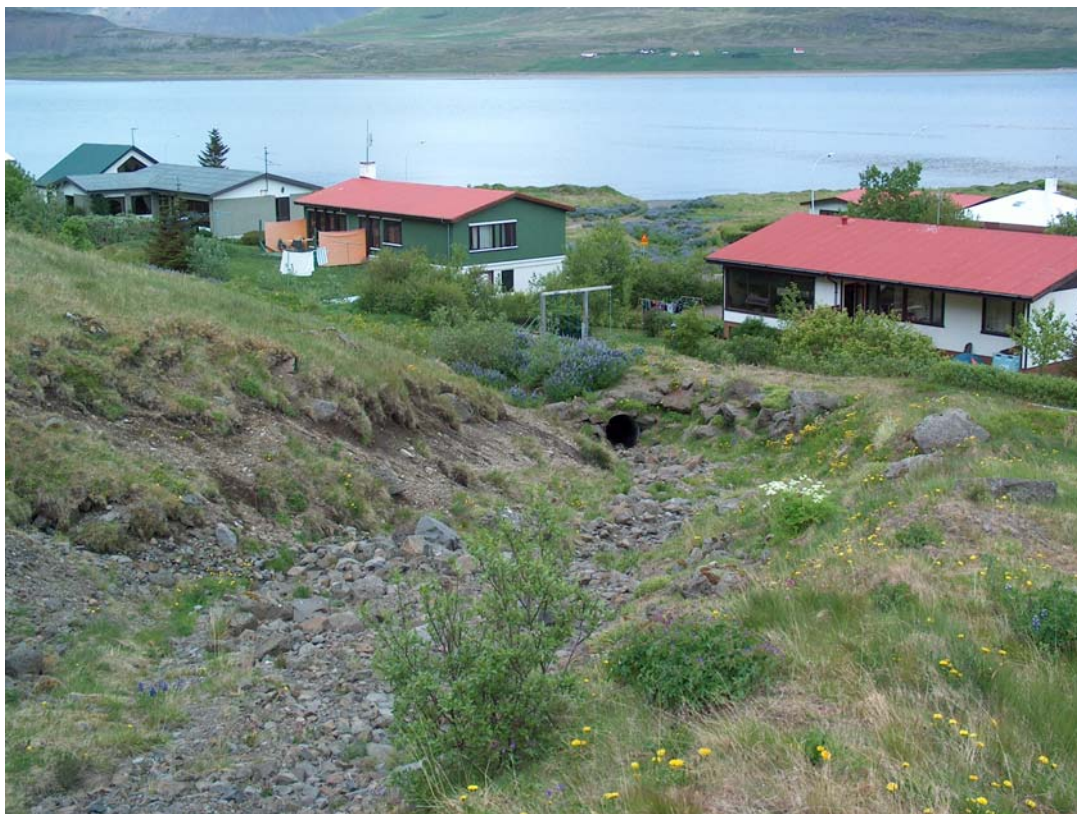
Mynd 3: Ræsi í varnarskurðinum ofan við Aðalstræti. (Ljósmynd: Þorsteinn Sæmundsson 2003).

Í þessu varnarkerfi eru tveir áberandi veikir punktar. Annars vegar er langt og þröngt ræsi á skurðinum (um 1 m í þvermál) undir Aðalstræti og lóðir ofan við það (mynd 3). Þessu ræsi er hætt við að stíflast og það annar vart stærstu flóðum. Ef svo illa fer er hætta á að vatn eða krapa hlaupi upp úr skurðinum og flæði á húsin næst honum. Hins vegar er það staðurinn þar sem skurðirnir mætast neðan við stærsta gilið í miðju fjallinu (mynd 2). Úr því gili og næstu giljum við gætu stór flóð hlaupið og varnarskurðin hugsanlega ekki nógu stór til að taka við
