Flóð á vatnasviði Hvítár/Ölfusár í desember 2006

Unnar Númi Almarsson, Veðurstofu Íslands
Óðinn Þórarinsson, Veðurstofu Íslands

Skýrsla nr.: VÍ 2010-015	Dags.: Desember 2010	ISSN: 1670-8261	Opin <input checked="" type="checkbox"/> Lokuð <input type="checkbox"/> Skilmálar:
Heiti skýrslu / Aðal- og undirtitill: Flóð á vatnasviði Hvítár/Ölfusár í desember 2006		Upplag: 20	
		Fjöldi síðna: 24	
Höfundar: Unnar Númi Almarsson og Óðinn Þórarinsson		Framkvæmdastjóri sviðs: Jórunn Harðardóttir	
		Verkefnisstjóri: Óðinn Þórarinsson	
Gerð skýrslu/verkstig: Flóðaskýrsla 2007		Verknúmer: 4812-0-0001	
Unnið fyrir: Vegagerðina			
Samvinnuaðilar:			
Útdráttur: Skýrslan fjallar um flóð sem urðu á vatnasviði Hvítár/Ölfusár seinni hluta desember 2006. Flóðin komu í kjölfar skyndilegrar hlýnunar og rigninga, fyrir var jörð frosin og hulin snjó svo miklar leysingar urðu og rennsli óx verulega í ám á svæðinu. Farið er yfir tengsl flóðanna við veðurfar og stærð þeirra og endurkomutími skoðaður.			
Lykilorð: Veðurfar, flóð, rennsli, vatnshæðarmælir, flóðferlar, flóðagreining, vatnasvið, Hvítá, Ölfusá, desember 2006		Undirskrift framkvæmdastjóra sviðs:

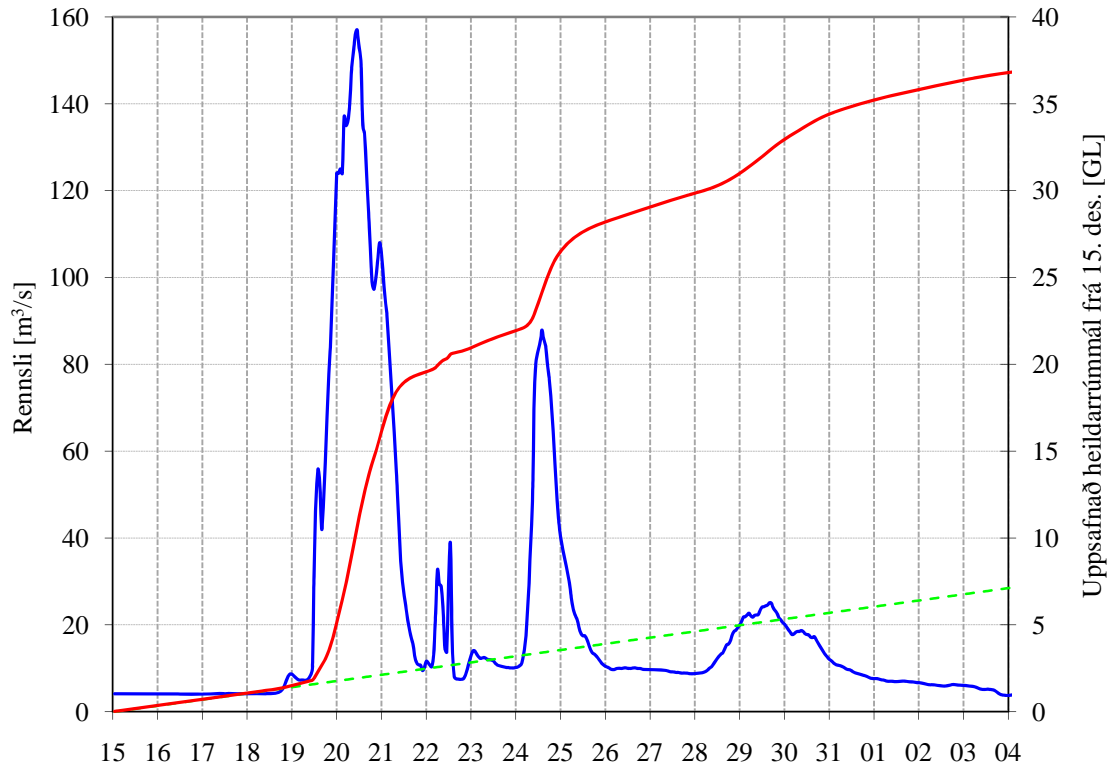
Flóð við vhm 237 í desember 2006

Mynd 5. Vhm 237: Jökulfall; Gígjarfoss. 15.12.2006 00:00 – 04.01.2007 00:00.

Flóðferlar voru teiknaðir fyrir níu þessara vatnshæðarmæla og má sjá þá á myndum 5–13. Á myndunum má sjá rennsli í m³/s sem bláa línu, uppsafnað rúmmál vatns sem runnið hefur fram í Gl sem rauða línu og græna punktalínun sýnir uppsafnað rúmmál í Gl miðað

við rennsli dagana fyrir flóðin. Munurinn á rauðu og grænu línunni sýnir því viðbót rennslis sem kemur fram vegna flóðsins. Tímabilið sem myndirnar spanna er 15. desember 2006 til 4. janúar 2007 og sýna þær því aðdraganda flóðanna og einnig hvernig flóðið gengur niður, en það var að mestu gengið niður 4. janúar.

Við vhm 237, vhm 411 og vhm 235 ganga seinni flóðtopparnir mjög ákveðið niður og flóðinu er að mestu lokið á miðnætti 25. desember. Þetta á í raun einnig við um fyrri flóðtoppinn sem gengur mun hraðar niður á þessum stöðum en öðrum. Það sem þessir mælar eiga sameiginlegt er að stöðuvötn eru ekki ráðandi á vatnasviðum þeirra og dempa því ekki flóðin. Þó að Hvítárvatn sé vissulega á vatnasviði vhm 235 er sá hluti vatnasviðsins sem er ofan þess einungis lítill hluti af heildarflatarmáli vatnasviðsins. Áhrif stöðuvatna á rennsli eru greinileg þegar flóðferlarnir eru bornir saman. Milli flóðtoppana og eftir þá gengur flóðið nánast alveg niður í venjulegt rennsli á þeim mælum sem nefndir

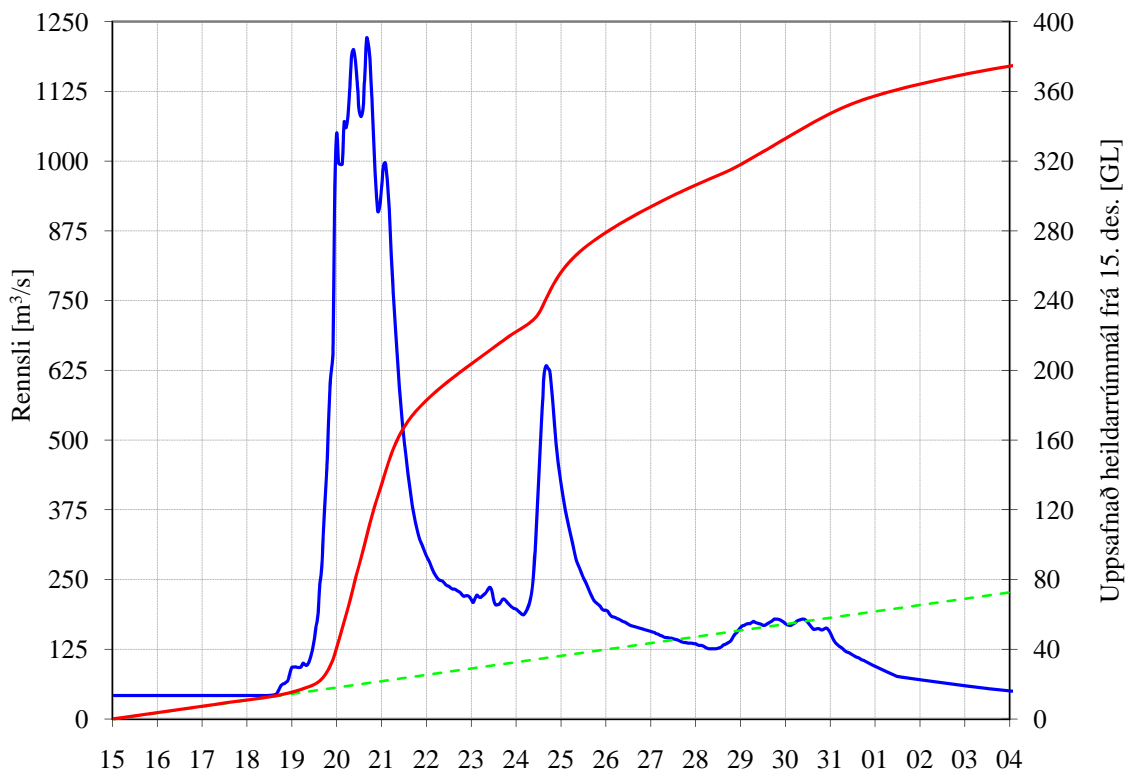
Flóð við vhm 235 í desember 2006

Mynd 7. Vhm 235: Hvítá; Fremstaver. 15.12.2006 00:00 – 04.01.2007 00:00.

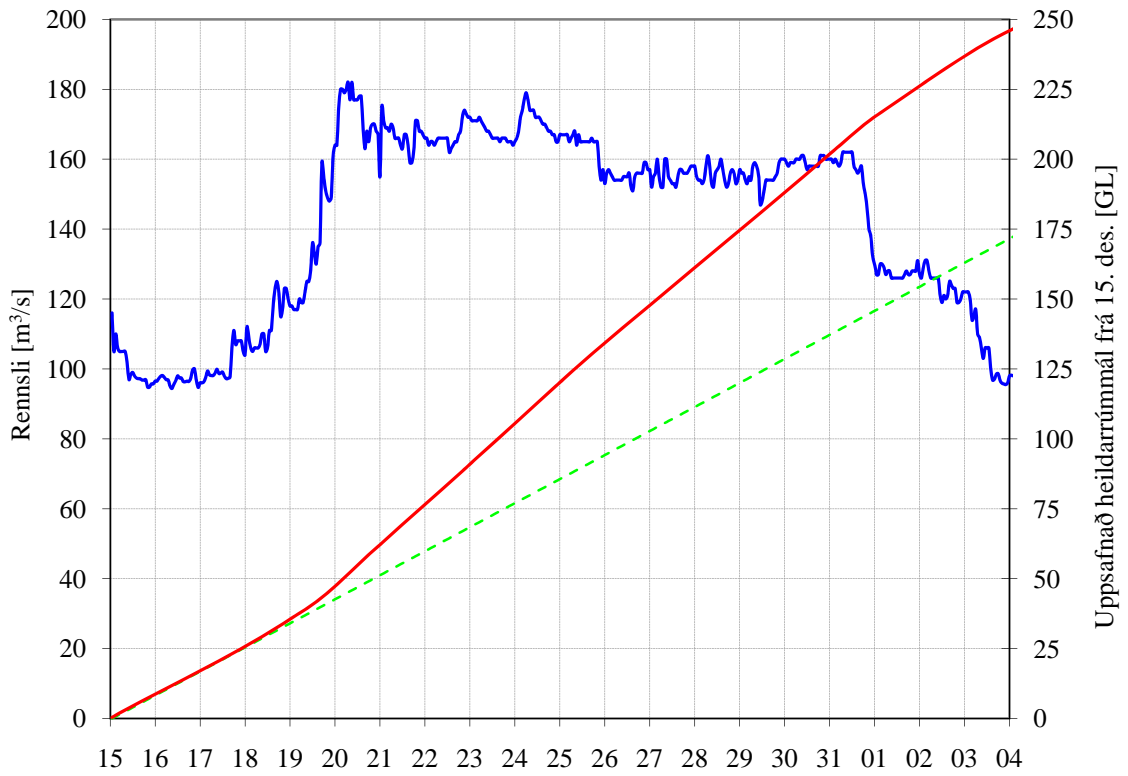
Flóð við vhm 271 í desember 2006

Mynd 12. Vhm 271: Sogið; Ásgarður. 15.12.2006 00:00 – 04.01.2007 00:00.

Víðast hvar fer að draga verulega úr rennslinu eftir að hámarkinu er náð. Rennslið við vhm 271 sker sig þó úr sem fyrr, þar dregur lítið úr rennslinu út desembermánuð. Þetta

kemur til vegna þess að rennslið í Soginu er miðlað. Hægar dregur úr rennslinu við vhm 64 en annarsstaðar en það kemur til vegna dempunaráhrifa sem stærð vatnasviðsins hefur á rennslið.

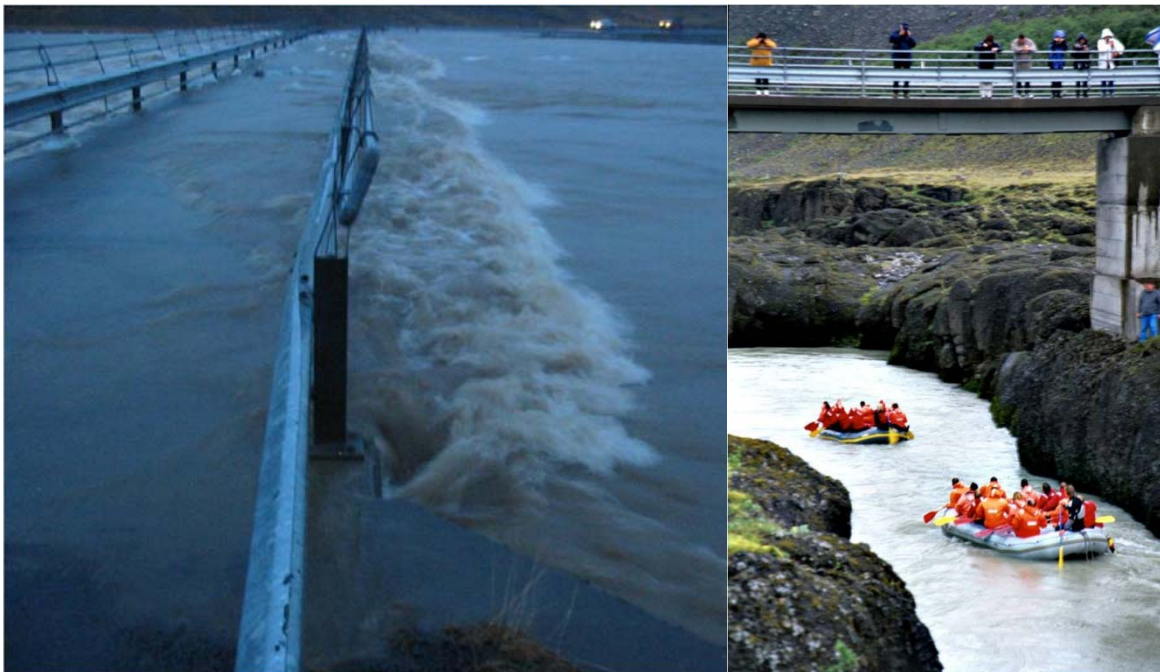
Mynd 16 sýnir glöggt hve stór atburðurinn var. Myndin vinstramegin er tekin af brúnni yfir Hvítá við Brúarhlöð 20. desember þegar vatn flæddi yfir brúargólfið. Á myndinni hægramegin má sjá sömu brú en þar er vatnsborðið um 11 metrum lægra.

Mynd 16. Hvítá við Brúarhlöð. T.v. Brúin við Brúarhlöð í flóðunum í desember 2006. Ljósmynd: Þórunn Andrésdóttir. T.h. Flúðasiglingafólk siglir undir brúna við Brúarhlöð. Ljósmynd: Oddur Sigurðsson.
