Hættumat fyrir skíðasvæðið í Skarðsdal á Siglufirði

DRÖG með tillögu að hættumatskorti

Skýrsla nr.: VÍ 2011-007	Dags.: September 2011	ISSN: 1670-8261	Opin <input checked="" type="checkbox"/> Lokuð <input type="checkbox"/> Skilmálar:
Heiti skýrslu / Aðal- og undirtitill: Hættumat fyrir skíðasvæðið í Skarðsdal á Siglufirði Drög að greinargerð með hættumatskorti		Upplag: Drög	
		Fjöldi síðna: 98 + kort	
Höfundar: Harpa Grímsdóttir og Jón Kristinn Helgason		Framkvæmdastjóri sviðs: Jórunn Harðardóttir	
		Verkefnisstjóri: Harpa Grímsdóttir	
Gerð skýrslu/verkstig:		Verknúmer: 4752-4-0001	
Unnið fyrir: Ofanflóðasjóð og Fjallabyggð			
Samvinnuaðilar:			
Útdráttur: Svigskiðasvæði Siglufirðinga er í Skarðsdal sem afmarkast af Illviðrishnjúki í norðri og Leyningssúlum í suðri. Neðsta skíðalyftan í Skarðsdal er á hættusvæði C vegna snjóflóða úr Illviðrishnjúki, sem og neðstu 50 metrarnir af T-lyftunni. Tilheyrandi safnsvæði, þ.e. raðasvæði, bílastæði og skíðaskáli, eru einnig á hættusvæði C. Þessi svæði standast því ekki viðmið í reglugerð nr. 636/2009 um hættumat á skíðasvæðum og rekstraraðila ber að gera áætlun um varanlegar úrbætur. Í Hólsdal er lögð gönguskiðabraut sem byrjar við íþróttam

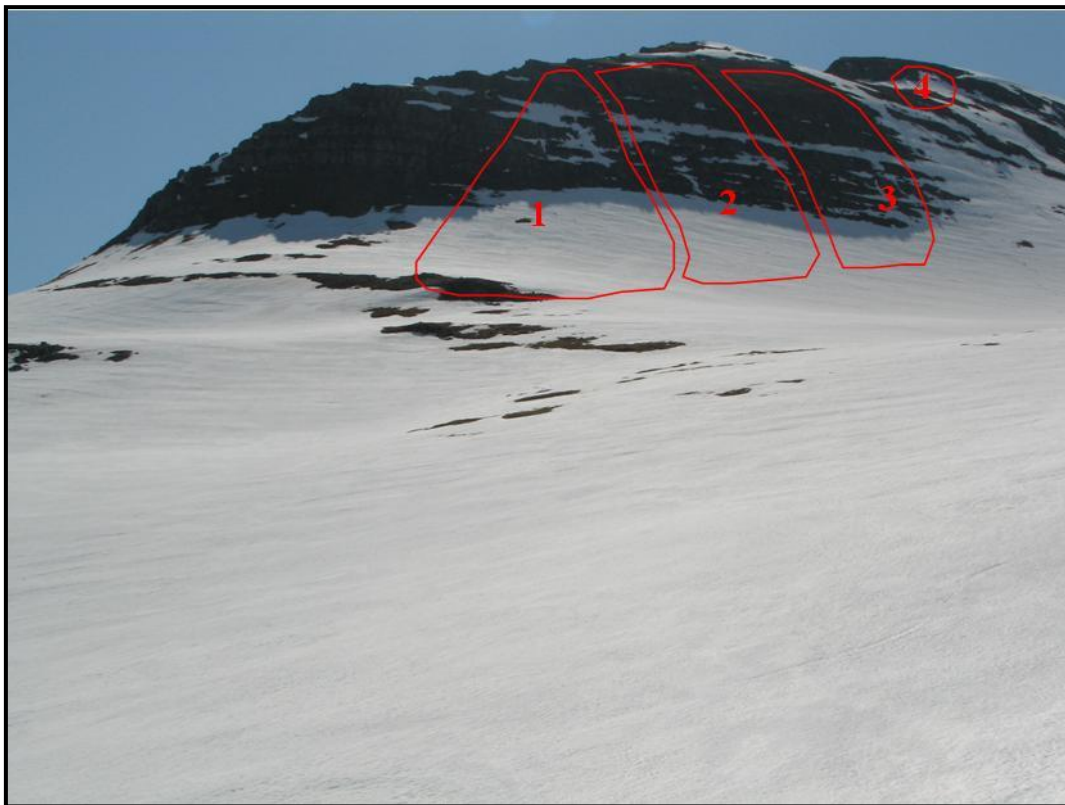
Mynd 2. Ljósmynd af upptakasvæðum 1–4 í norðvestanverðum Leyningssúlum.

Upptakasvæðin eru í fremur einsleitum klettabeltum í kúptri hlíð (myndir 2 og 3). Viðhorf hlíðarinnar er til norðvesturs og er landhalli nálægt 44° .

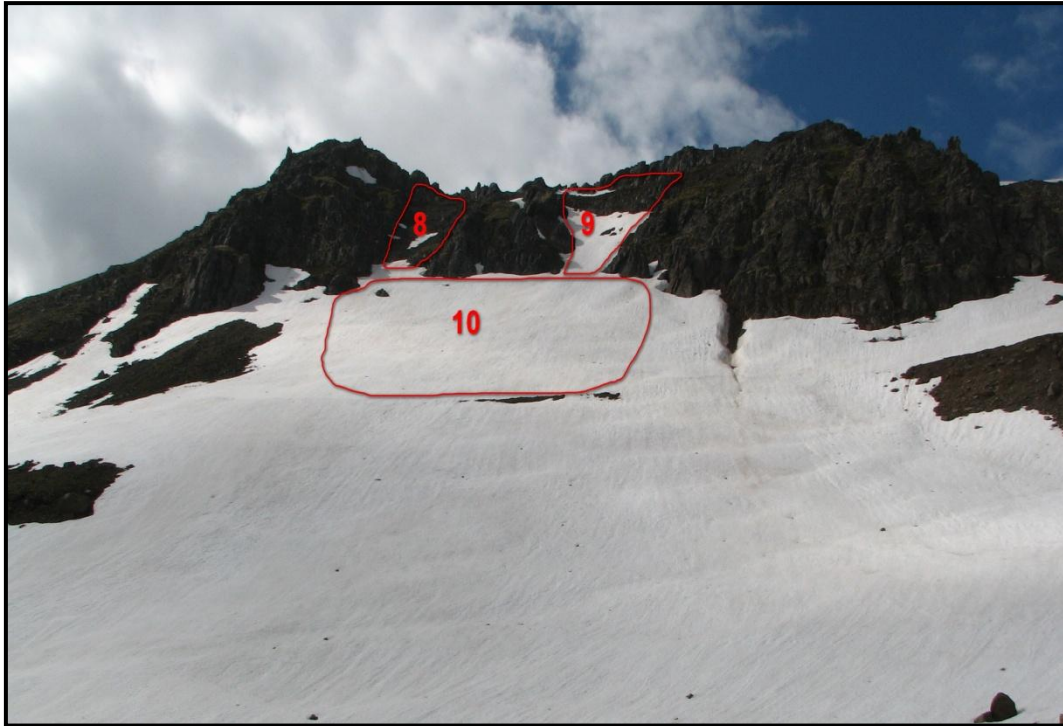
Mynd 7. Ljósmynd af upptakasvæðum 8, 9 og 10 í Skarðshnjúki.

Ekki hafa verið teiknuð snjóflóð sérstaklega úr upptakasvæðum 8 og 9, en líklegt er að spýjur komi úr þeim öðru hvoru. Vitað er um flóð sem hafa fallið yfir sneiðinginn yfir Siglufjarðarskarð að sumar- og haustlagi á meðan þjóðvegurinn lá yfir skarðið. Þau gætu t.d. hafa komið úr upptakasvæðum 8, 9, 10 eða 11, en eru hér talin upp undir upptakasvæði 10.

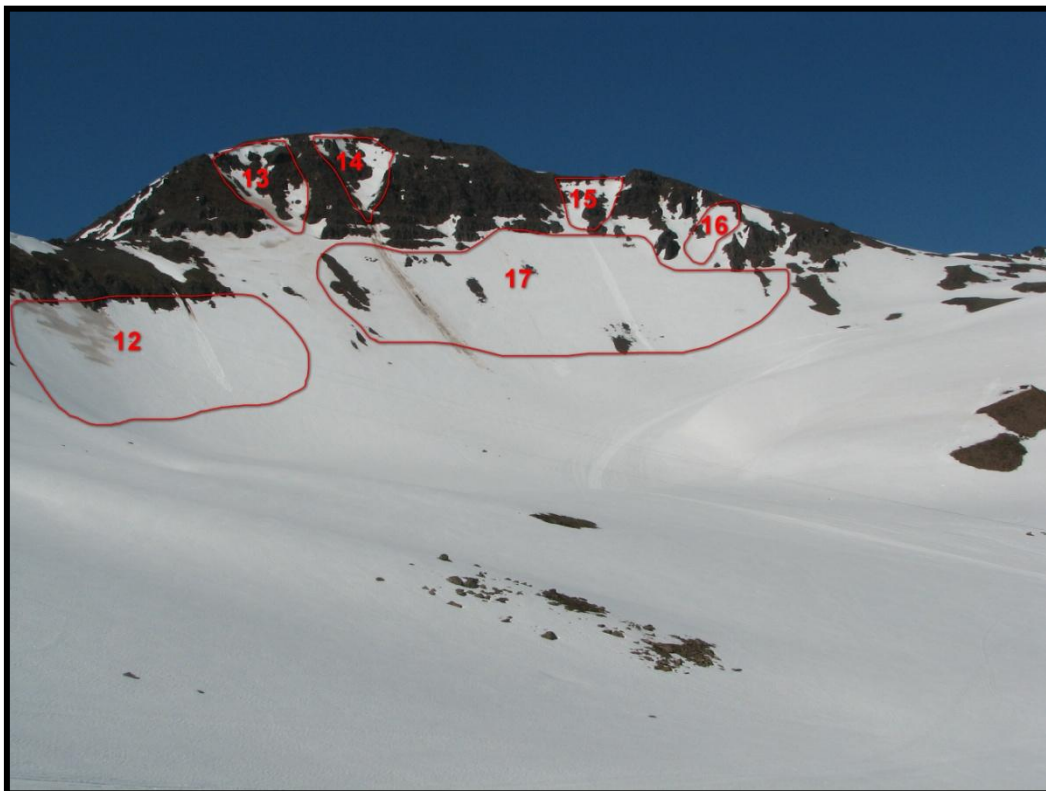
Mynd 8. Ljósmynd af upptakasvæðum 12–17.

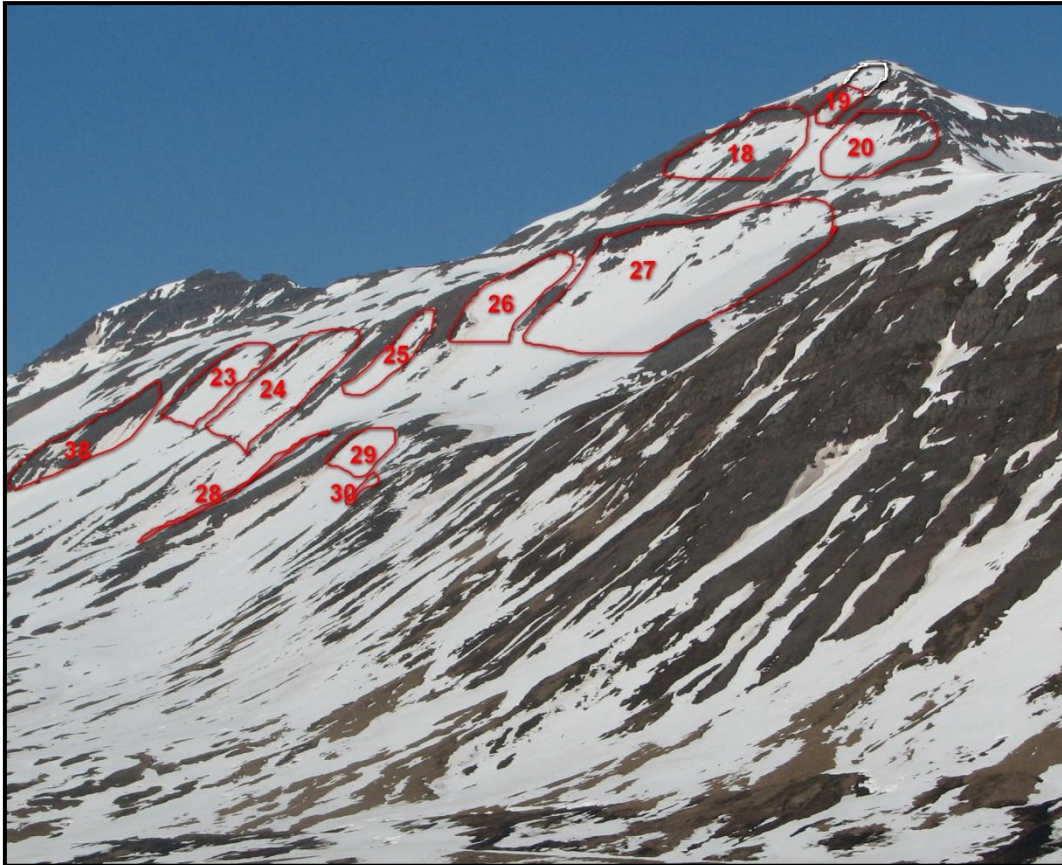
Mynd 11. Ljósmynd af upptakasvæðum 18–30 og 38 í hlíðum Illviðrishnjúks.

Svæðið er í sléttri hlið undir brúnum Illviðrishnjúks í 740–860 m y.s (sjá myndir 11 og 12). Illviðrishnjúkur hefur lag fjórflötungs (þristrends píramída). Landhalli í upptakasvæðinu er víðast hvar á bilinu 35–40° en fer upp fyrir það á kafla. Viðhorfið er suðaustur og stærðin um 3,1 ha. Hlíðin er skriðurunnin og að mestu klettalaus. Smáir klettur eru þó í vestari hluta upptakasvæðisins.

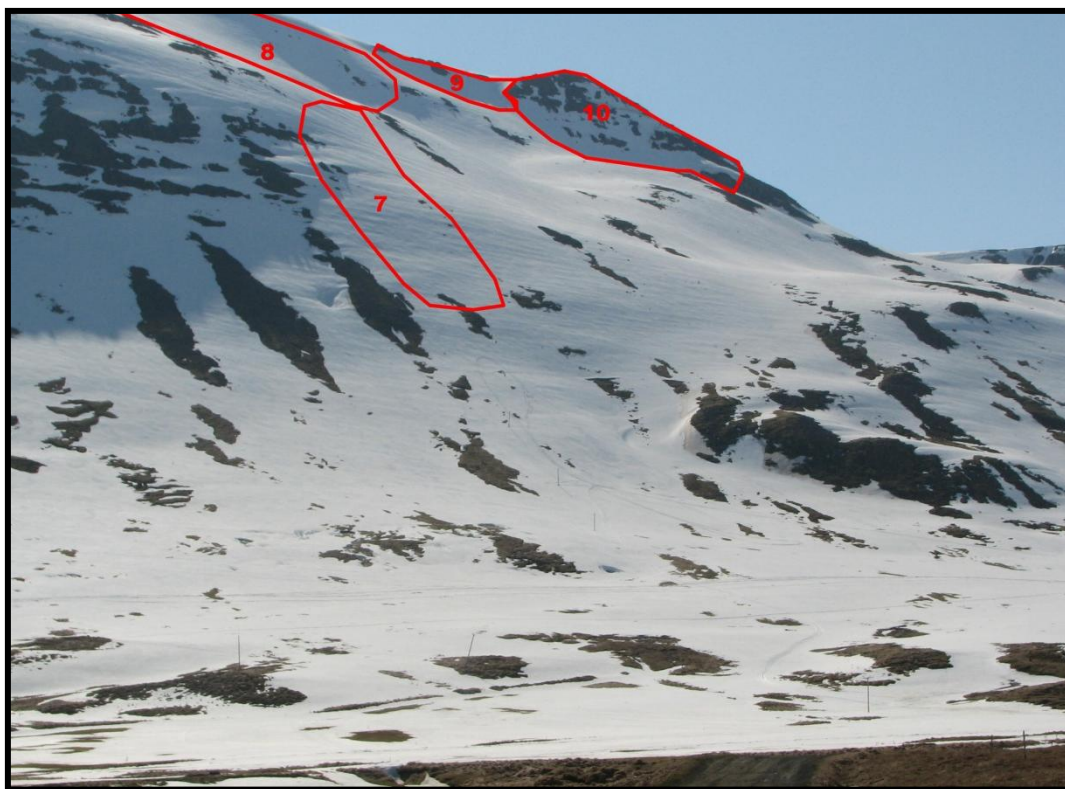
Mynd 22. Ljósmynd af upptakasvæðum 7–10 í Hólsfjalli.

Upptakasvæði 7 er í langri, klettalausri brekku (mynd 22). Svæðið sjálft er fremur slétt, en það er innan við nyrsta hluta Hólshyrnu sem er örlítið kúptur og klettóttur og því má segja að það standi í lítilli kvos. Svæðið er í 200–490 m y.s. og þekur tæplega 6 ha. Landhallinn er að meðaltali um 35°, heldur meiri í efsta hlutanum og minni í þeim neðsta. Viðhorfið er VNV.

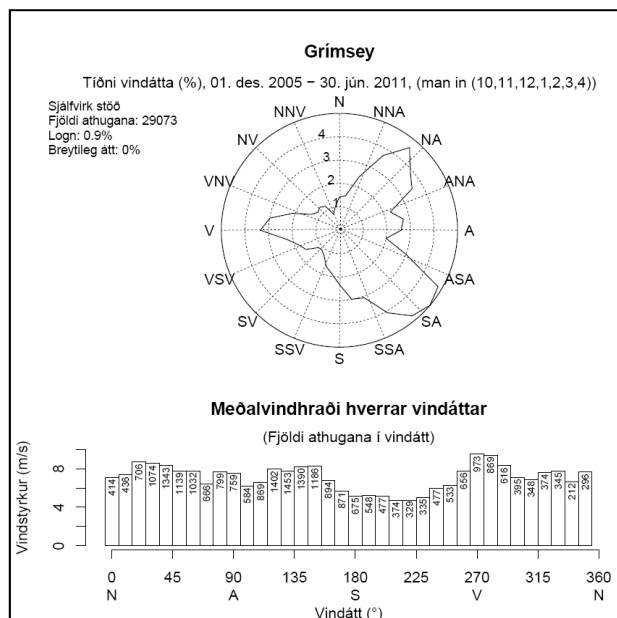
Mynd 31. Tíðni vindátta í Grímsey yfir vetrarmánuðina og meðalvindhraði hvernar áttar.

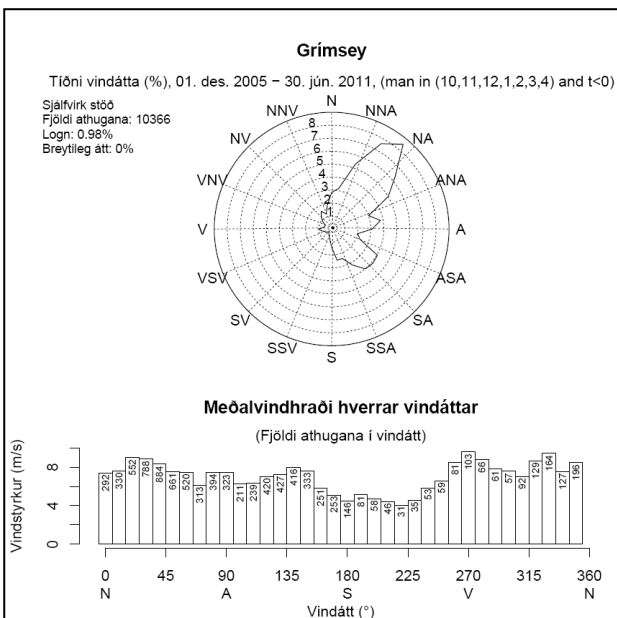
Mynd 32. Tíðni vindátta í Grímsey yfir vetrarmánuðina þegar hiti er <0°C og meðalvindhraði hvernar áttar.

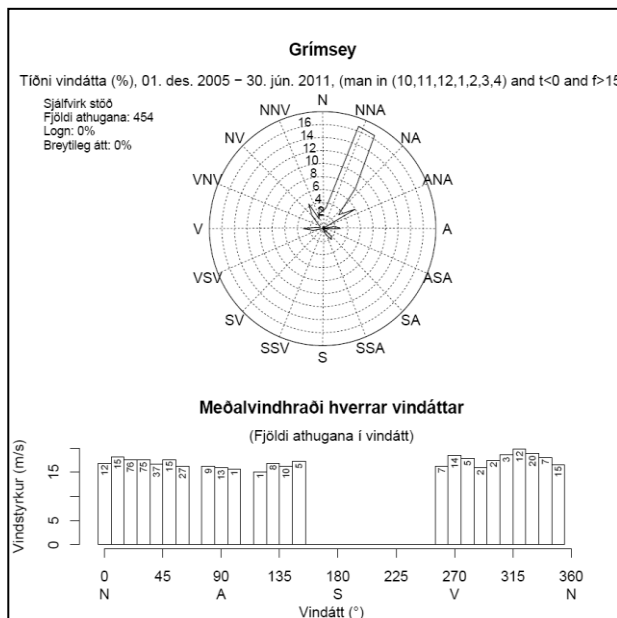
Mynd 33. Tíðni vindátta í Grímsey yfir vetrarmánuðina þegar hiti er <0°C og vindhraði yfir 15 m/s. Meðalvindhraði hvernar áttar.

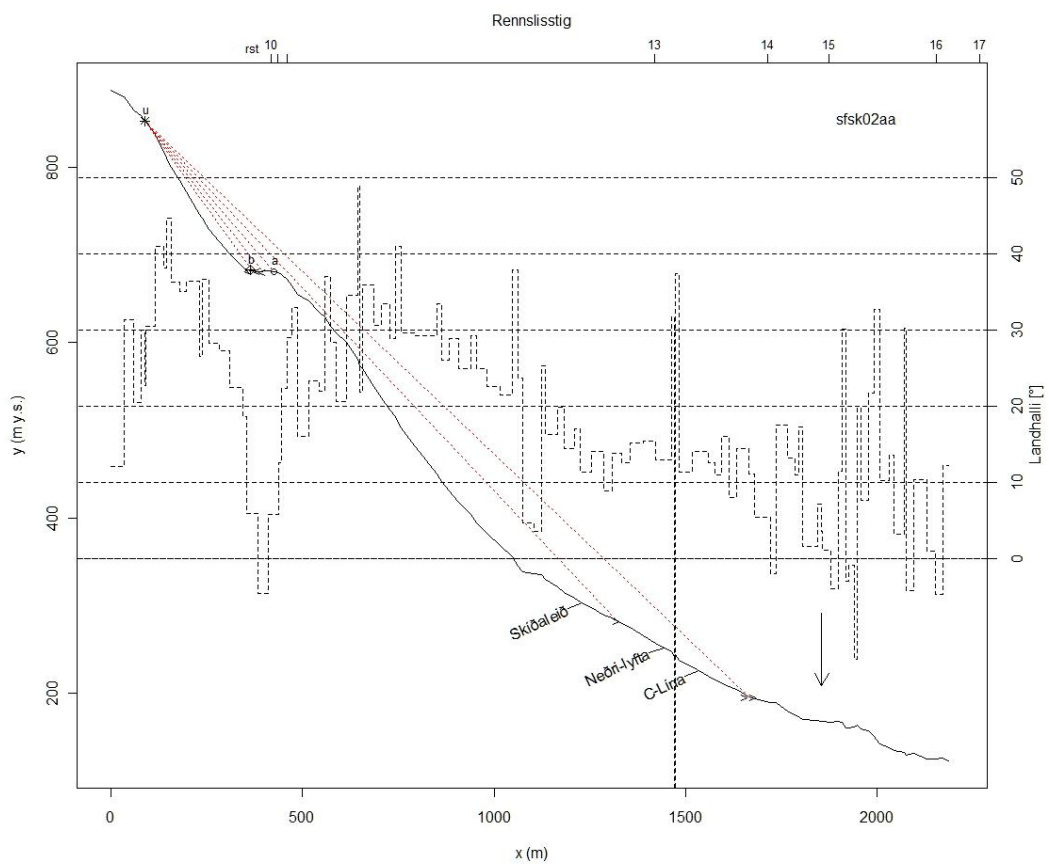
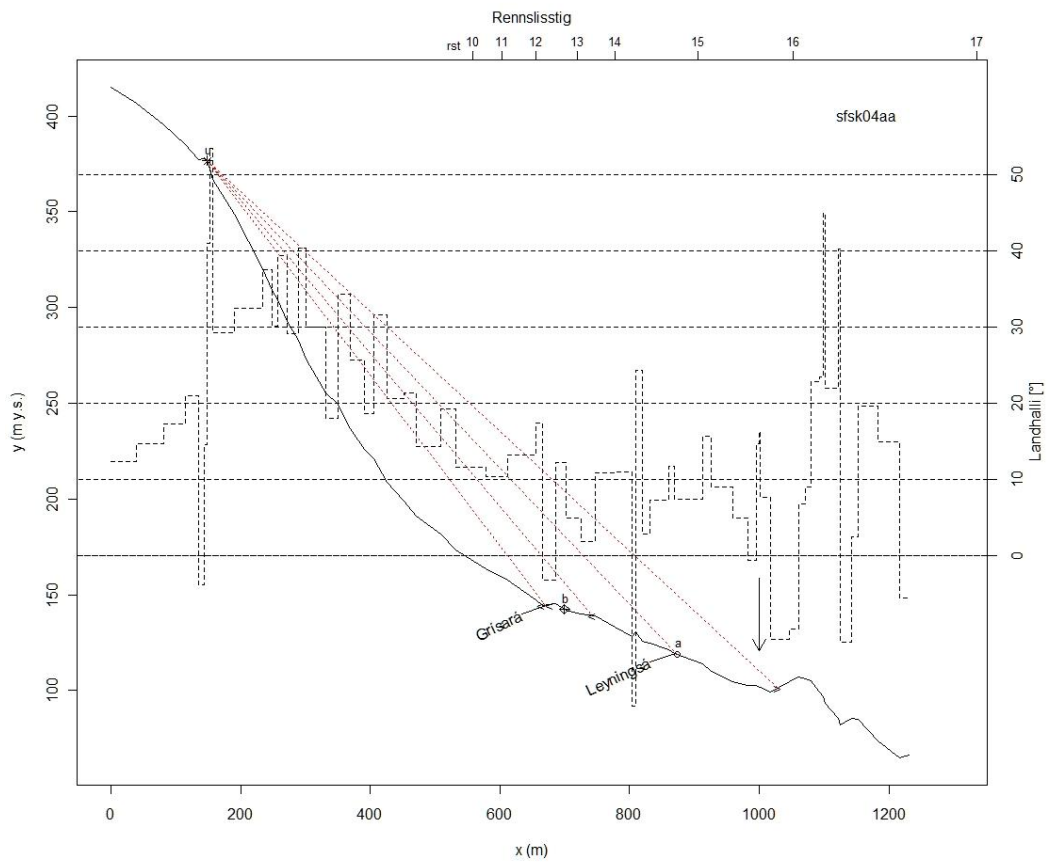
Viðauki VII. Langsnið brauta

Ýmis kennileiti eru sérstaklega merkt inn á sniðin. Meðal þeirra eru byggingar, lyftur, skíðaleiðir og safnsvæði. Einungis efsti hluti skíðaleiða og safnsvæða eru merkt. Á sniðunum sýna tákni efsta punkt skilgreinds upptakasvæðis (u) og β -punkt (b), slitnar línur sýna niðurstöður α/β líkans, $\alpha + n\sigma$ fyrir $n = +2 (<<)$, $+1(<)$, $0 (o)$, $-1 (>)$ og $-2 (>>)$. Sjá viðauka VII. Slitinn ferill sýnir landhalla miðað við kvarða á lóðrétta ásnum hægra megin og. Lóðrétt ör sýnir staðsetningu viðmiðunarpunkts sem sýndur er með sérstöku tákni neðarlega á brautum á korti 4. Rennslisstig eru merkt á kvarðanum á lárétta ásnum uppi. Rétt er að taka fram að hlutfall milli hæðar og lárétrar fjarlægðar er ekki rétt, þar sem hæð brekkunnar er ýkt á myndunum.
