Starfsmenn snjóflóðavarna Veðurstofu Íslands

**Snjóflóðahrina á Vestfjörðum 1. - 6. janúar 2005**

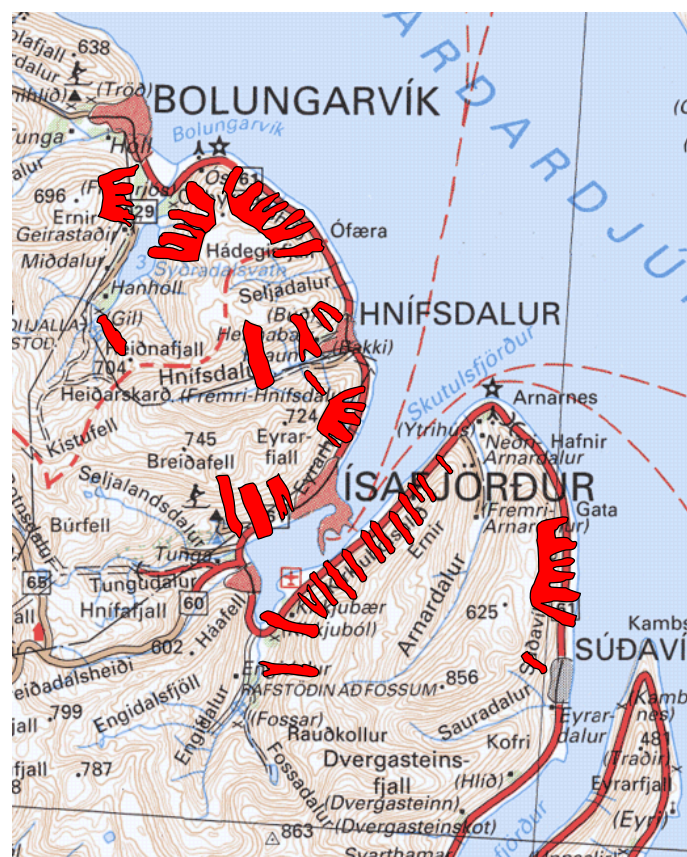
Mynd 3: Yfirlitskort sem sýnir staðsetningu helstu skráðra flóða við utanvert Ísafjarðardjúp í nágrenni Skutulsfjarðar í snjóflóðahrinunni 1. – 6. janúar 2005. Sýnd er gróf staðsetning sem gefur einungis til kynna farvegi flóðanna. Nákvæm kort af útlínum margra flóðanna eru aftast í greinargerðinni.

Mynd 3 sýnir staðsetningu helstu skráðra flóða við utanvert Ísafjarðardjúp í nágrenni Skutulsfjarðar í hrinunni og þau markverðustu eru talin upp í tímaröð í eftirfarandi yfirlitslista. Nánari lýsing á athugunum sem gerðar voru á nokkrum flóðanna er í sérstökum köflum síðar í greinargerðinni og kort af útlínum þeirra flóða sem mæld voru með GPS-tækjum eru aftast í greinargerðinni. Auk flóðanna í hrinunni 1. – 6. janúar sýnir kort 7 einnig flóð sem féll við Urðir á Patreksfirði þann 14. janúar, en það er stærsta flóð sem fallið hefur á þeim stað í allmörg ár.

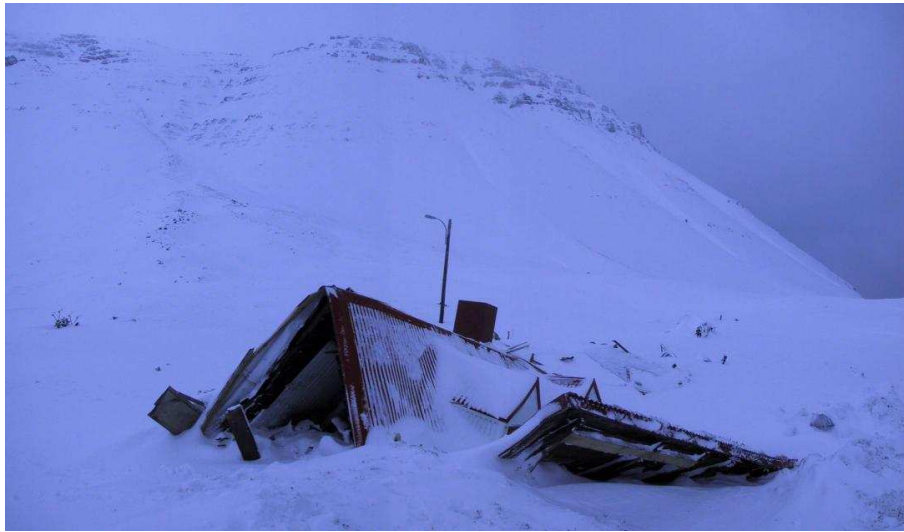
Mynd 4: Rústir gamla íbúðarhússins að Hrauni í Hnífsdal (ljósmynd: Svanbjörg Helga Haraldsdóttir, 6. janúar 2005).

Mjög stórt snjóflóð féll úr Hraunsgili í Hnífsdal að morgni þann 4. janúar. Hjálmar Sigurðsson, bóndi að Hrauni, kom að því nýföllnu klukkan 6 um morguninn þegar hann ætlaði að vitja fjárhúsanna. Flóðið skall á gamla bænum að Hrauni, braut hann í spón og bar húsbakið 30–40 m vegalengd (mynd 4). Eldhúsgluggi í núverandi íbúðarhúsi brotnaði og snjór fór inn í eldhúsið og skemmdi innréttingar og gólfefni. Veggurinn gekk inn á efri hlið á bílskúr sem er ofan við íbúðarhúsið og fólksbifreið, sem stóð ofan við bílskúrinn, skemmdist. Einnig skemmdust dráttarvél og heyyvinnuvélar. Flóðið virtist hafa komið að horni fjárhúsanna og merki voru um að flóðsnjór hafði farið yfir fjárhúsin, en engar skemmdir urðu á þeim.

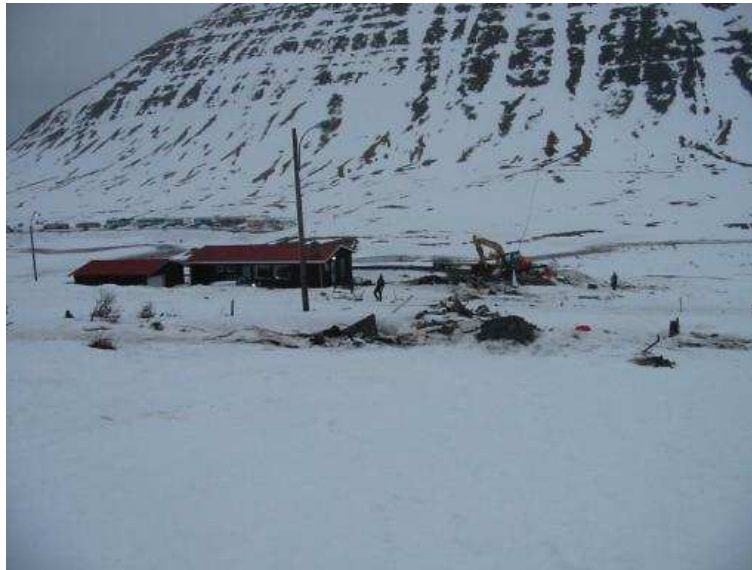
Mynd 5: Nýja íbúðarhúsið að Hrauni, vinstra megin við það er bílskúrinn. Brakið úr gamla bænum er á víð og dreif um svæðið (ljósmynd: Oddur Pétursson, 25. janúar 2005).

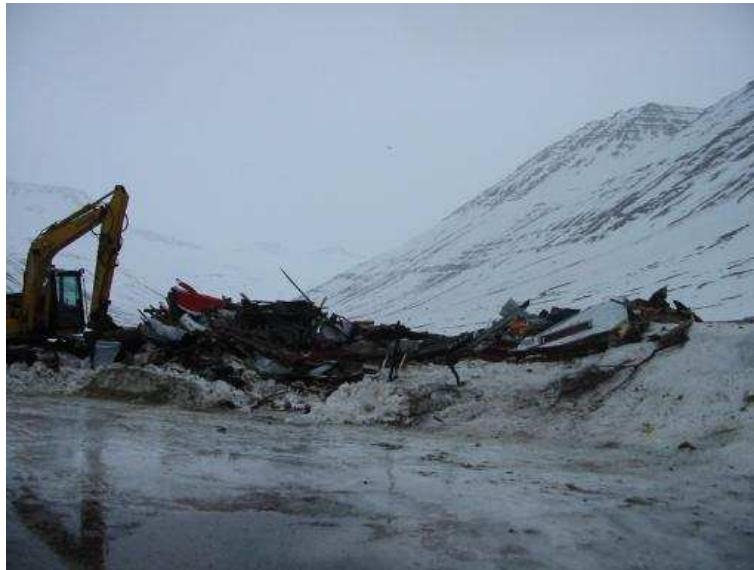
Mynd 6: Braki gamla íbúðarhússins að Hrauni í Hnífsdal safnað saman í lok janúar 2005 (ljósmynd: Oddur Pétursson, 25. janúar 2005).

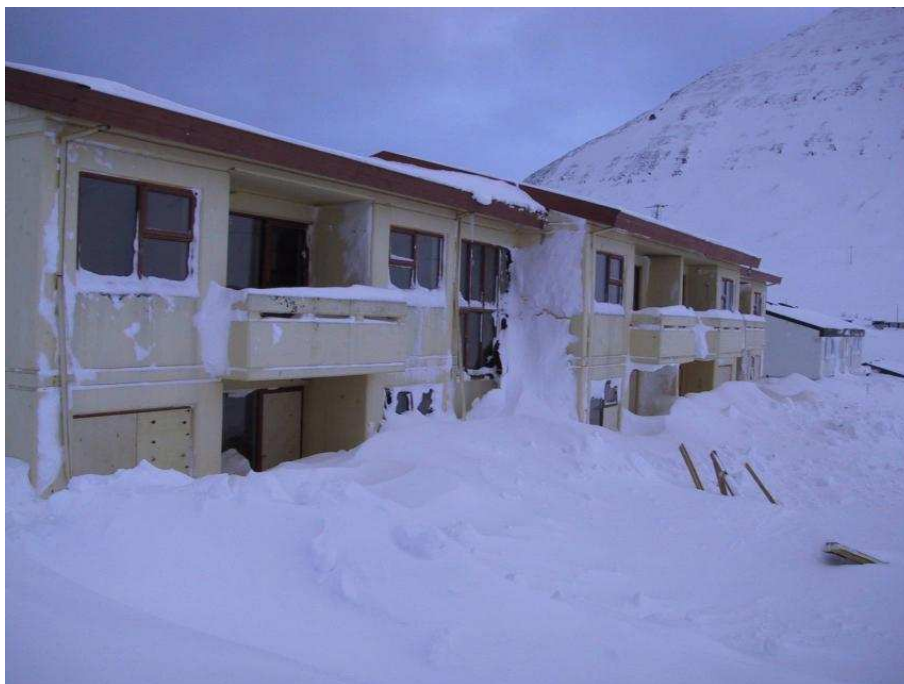
Flóðið hreif með sér spennistöð, sem stóð ofan við Árvelli, og eyðilagði, en við það fór rafmagn af hluta byggðarinnar í Hnífsdal. Rúður brotnuðu og snjór flæddi inn í íbúðir á neðri hæð fjölbýlishúss við Árvelli 2–4. Einnig brotnuðu rúður í raðhúsi sem stendur neðst við Árvelli. Bæði Hraun og húsin við Árvelli höfðu verið rýmd. Myndir 4, 5, 6, 7 og 8 sýna rústir bæjarhússins, fjölbýlishúsið við Árvelli 2–4 og snjóflóðstunguna.

Mynd 7: Fjölbýlishúsið að Árvöllum 2–4 í Hnífsdal sem snjóflóðið úr Hraungili olli talsverðum skemmdum á (ljósmynd: Svanbjörg Helga Haraldsdóttir, 6. janúar 2005).

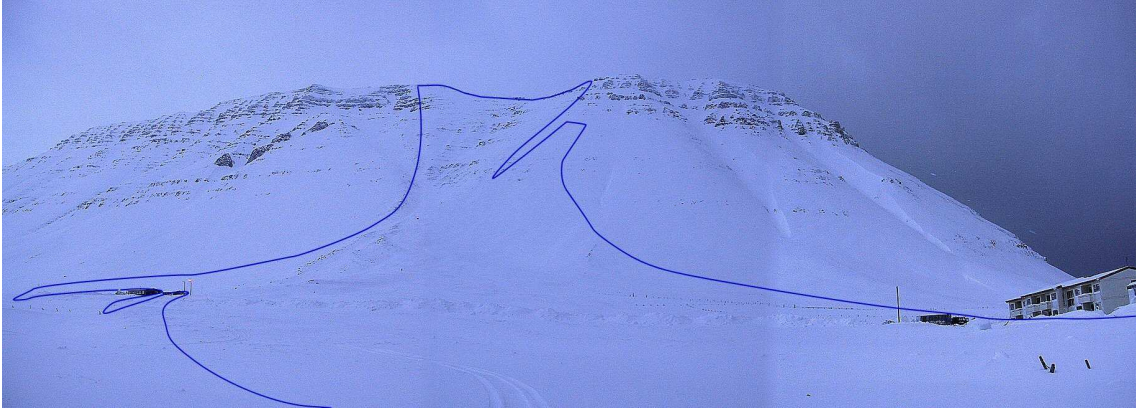
Mynd 8: Horft í átt að Búðarfjalli yfir tungu snjóflóðsins úr Hraungili 4. janúar 2005 (ljósmynd: Svanbjörg Helga Haraldsdóttir, 6. janúar 2005). Útlína snjóflóðsins er sýnd með blárri línu. Hraungil er fyrir miðri mynd. Bærinn Hraun sést vinstra megin á myndinni og fjölbýlishúsið að Árvöllum er lengst til hægri. Snjóflóðið breiddi úr sér yfir allt svæðið þar á milli.

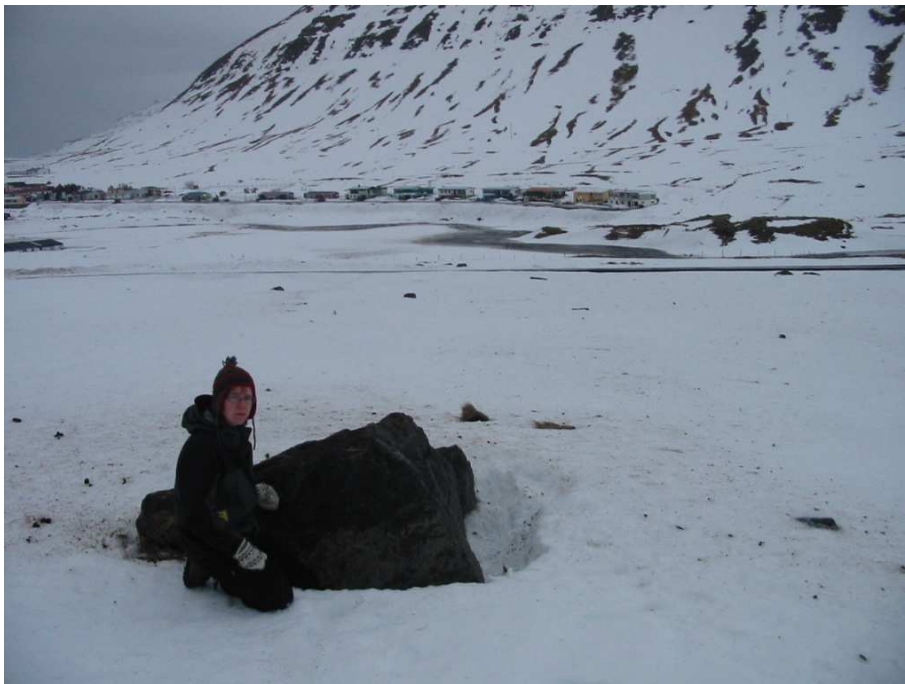
Við nánari skoðun á flóðtungunni þann 25. janúar hafði mikið hlánað. Þá kom í ljós að margir stórir steinar höfðu borist með flóðinu. Hjálmar bóndi í Hrauni staðfesti að steinarnir hefðu ekki verið þarna áður. Beint út af Hrauni var t.d. stórt bjarg sem sést á mynd 9.

Mynd 9: Harpa Grímsdóttir við eitt af björgunum sem bárust með Hraunflóðinu (ljósmynd: Oddur Pétursson, 25. janúar 2005).

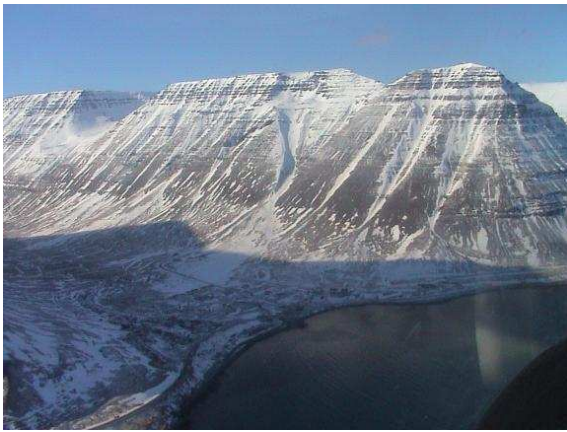
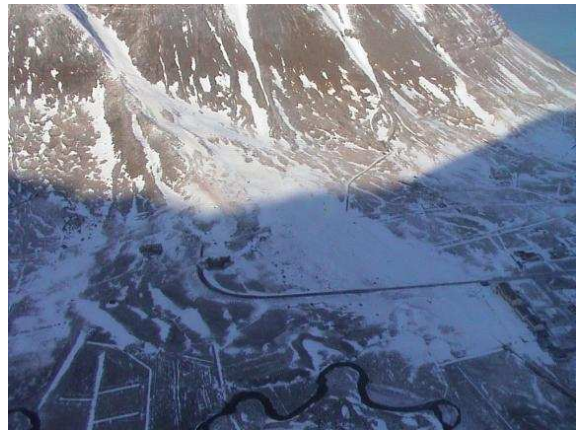
Mynd 10: Horft inn með hlið Búðarfjalls ofan norðanverðrar byggðarinnar í Hnífsdal (mynd til vinstri) og yfir úthlaupssvæði snjóflóðsins úr Hraungili þann 4. janúar (mynd til hægri) nokkru eftir að flóðið féll eftir að talsvert hafði hlánað. Vel sést hvar snjóflóðið var þykkast í tungunni meðfram fjölbýlishúsinu að Árvöllum 2–4. (Ljósmyndir: Örn Ingólfsson, 28. janúar 2005.)

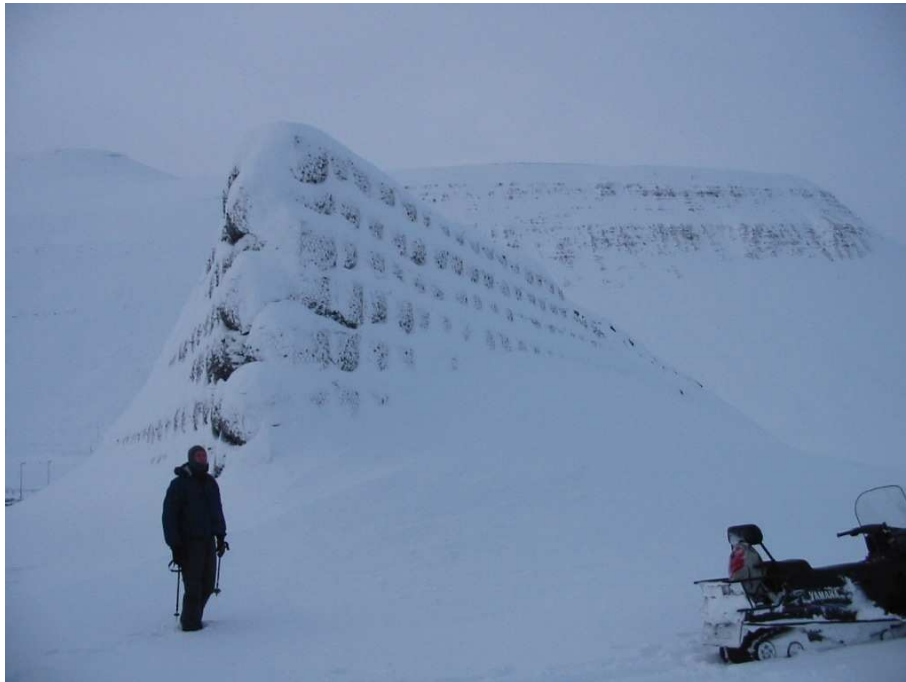
Mynd 11: Stefni varnarfleygsins ofan Funa og tunga snjóflóðsins sem féll 3. janúar þar sem hún liggur upp að varnargarðinum (ljósmynd: Oddur Pétursson, 4. janúar 2005).

Snjóflóð féll úr svokölluðu Funagili í Kirkjubólshlíð í Skutulsfirði ofan sorpbrennslunnar Funa kl. 15:20 þann 3. janúar. Flóðið skall á varnarfleyg, sem stendur ofan við Funa, og bægði fleygurinn því frá byggingunni. Stefna tungunnar ofan fleygsins var sem næst beint á sorpbrennsluna eins og sést á korti 5 aftast í greinargerðinni sem sýnir einnig fjögur önnur snjóflóð sem fallið hafa úr Funagili á síðustu árum. Á kortinu sýnir grá útlína flóðið 3. janúar 2005, sem hér er lýst, rauð útlína sýnir flóðið 25. október 1995, sem skemmdi sorpbrennsluna, bleik útlína og rauðbrún útlína sýna flóð sem stöðvuðust á fleygnum 21. febrúar 1999, en það klofnaði á fleygnum, og 2. apríl 2001, sem nam staðar við nyrðri vænginn og græn útlína sýnir flóðið 14. janúar 2004, sem klofnaði á fleygnum svipað og nú (sjá Tómas Jóhannesson og Oddur Pétursson, 2004). Útlínur varnarfleygsins eru sýndar með dökkbláum lit á kortinu. Mynd 11 sýnir tungu flóðsins við norðurvæng fleygsins. Á myndinni má sjá að flóðið virðist ekki hafa runnið hátt upp á stefnið fremst, þar sem garðurinn er því sem næst lóðréttur, en flóðhrönnin næst garðhliðinni hækkar niður með garðinum og nær nánast upp á topp þar sem stefnið mætir neðri hluta garðsins, sem ekki er eins brattur.

Flóðsnjónum var rutt frá garðinum með vinnuvélum nokkrum dögum eftir að flóðið féll. Þetta er nauðsynlegt til þess að tryggja að garðurinn haldi fullri virkni gagnavart flóðum sem síðar kunna að falla.

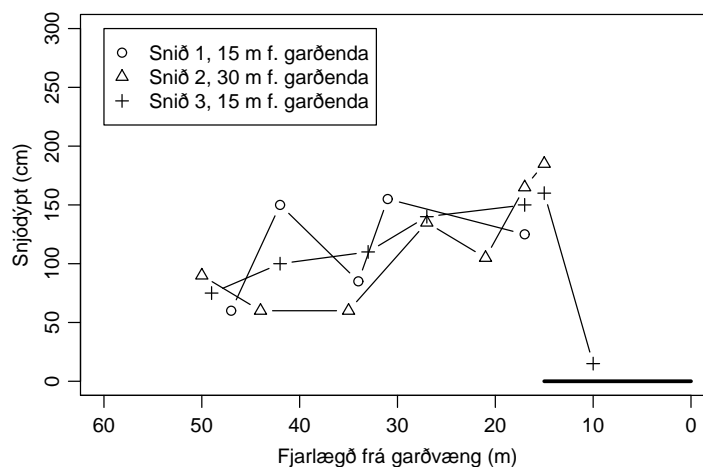
Mynd 13: Snjódýptarsnið í snjóflóðstungunni til norðurs út frá varnargarðinum ofan Funa. Mælistaðirnir eru sýndir á mynd 12. Mælingarnar ná ekki upp á hlið garðsins sjálfs en staðsetning garðsins er sýnd með breiðri lárétttri línu neðst til hægri á myndinni. Í garðkverkinni náði snjódýptin mest um 3 m.

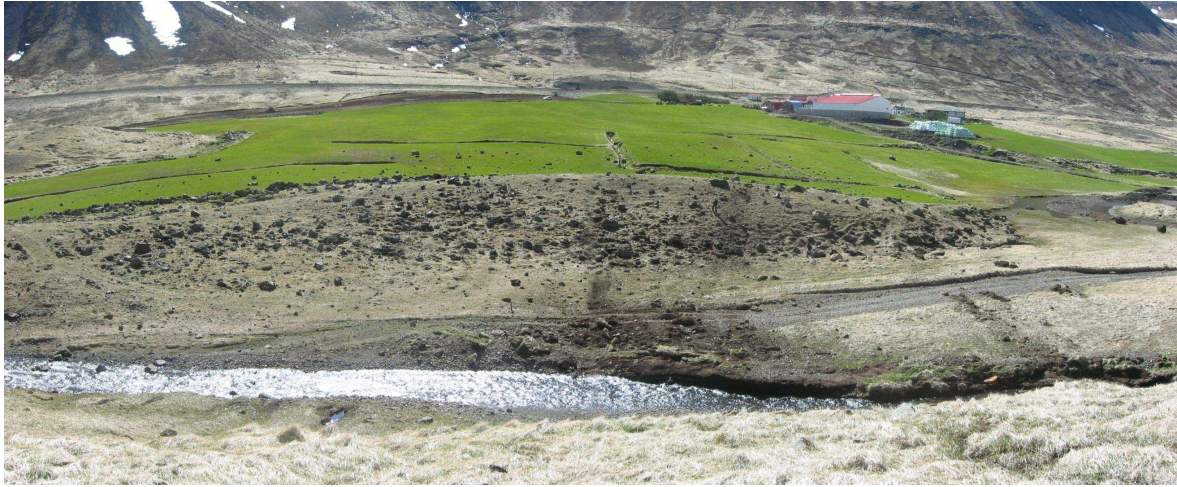
Við bæinn Botn í Súgandafirði féllu tvö stór snjóflóð. Annað þeirra (flóð nr. 9469, mynd 14, ekki sýnt á korti) rann inn á tún sem er innan við íbúðarhúsin og fjósið á bænum. Ekki er vitað til þess að svo stórt snjóflóð hafi fallið á þessum stað áður, en minni flóð falla sem næst árlega þarna að sögn ábúenda að Botni. Flóðið kom úr skál upp við fjallsbrún, og féll niður bratta fjallshlíð. Það rann niður í árfarveg og síðan yfir 8 m háan hrygg sem snjóflóð

Mynd 14: Grjótdreif á túninu að Botni í Súgandafirði eftir flóðið 3. janúar 2005 (ljósmynd: Tómas Jóhannesson, 19. maí 2005). Myndin er tekin úr hlíðinni norðan ár og horft í flóðstefnuna. Sjá má hvar flóðið hefur rifið grjót og torf úr syðri árbakkanum og borið með sér langa vegalengd. Einnig sést hvernig grjóthnullungar hafa rist sár í grassvörðinn á nokkrum stöðum. Flóðtungan náði talsvert lengra en grjótdreifin á túninu, ysti hluti hennar náði u.þ.b. að vegi yfir túnið þar sem hvítur bíll sést á myndinni. Á miðri mynd sést bogmyndaður 8 m hár hryggur sem byggst hefur upp af lausum jarðefnum sem snjóflóð hafa hrifið með sér upp úr árfarveginum á löngum tíma. Slíkar jarðmyndanir nefnir Ólafur Jónsson (1957, bls. 193) „snjóflóðahóla“ og segir þá m.a. algenga á Bleiksmýrardal, sem gengur suður úr Fnjóskadal, en snjóflóð eru algeng í báðum þessum dölum.

hafa myndað. Eftir að yfir hrygginn kom rann flóðið lengra en 200 m upp eftir túninu á móti 5–10° halla. Flóðið reif með sér mikið af torfi og grjóti og bar með sér yfir allt túnið (sjá mynd 14). Rúmmál flóðsins var metið um 60 þús. m<sup>3</sup>.

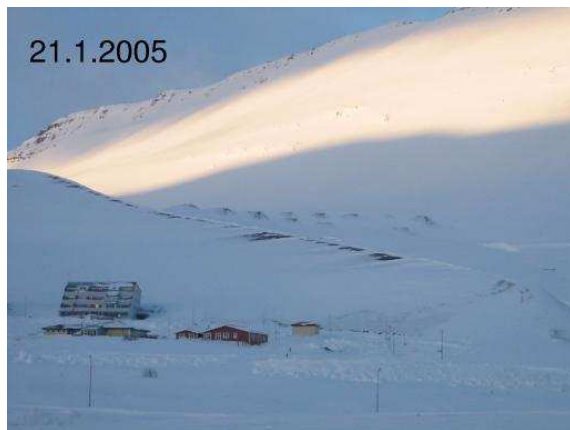
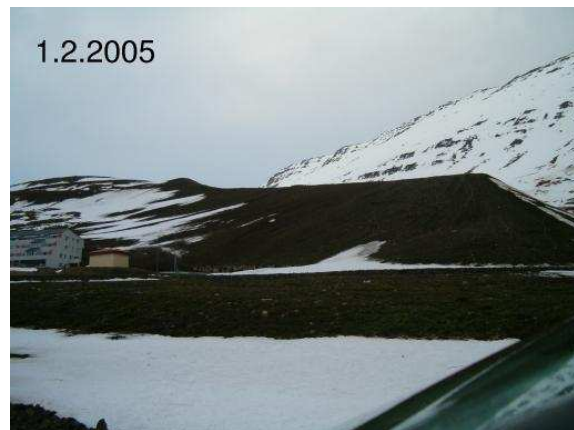
Mynd 15: Snjóalög á varnargarði undir Seljalandshlíð. Myndin til vinstri sýnir garðinn þann 21. janúar þegar hann var enn þakinn snjó eftir snjókomu og skafrenning í snjóflóðahrinunni. Myndin til hægri sýnir garðinn þann 1. febrúar þegar snjó hafði að mestu tekið upp af honum. (Ljósmyndir: Oddur Pétursson, mynd til vinstri, og Harpa Grímsdóttir, mynd til hægri).

Þann 21. og 25. janúar og 1. febrúar voru teknar ljósmyndir af varnargarðinum við Seljaland og þann 1. febrúar var snjódýpt við garðinn mæld með stiku. Þá hafði hlánað allmikið frá því um miðjan janúar, sér í lagi þann 1. febrúar, og sýna síðari ljósmyndirnar því greinilega hvar snjórinn var dýpstur (sjá mynd 15, til hægri). Sjá má á myndinni frá 21. janúar (mynd 15, til vinstri) að ystu keilurnar ofan garðsins (hægra megin á myndinni) eru sem næst á kafi í flóðsnjó eftir flóðið sem féll á garðinn 3. janúar. Ekki eru sýnilegir djúpir skafar í eða við byggðina neðan garðsins. Á myndinni sem tekin var þann 1. febrúar (mynd 15, til hægri) sést að þá var mjög lítill snjór neðan (húsamegin) við garðinn. Ofan (fjallsmegin) við garðinn var ennþá snjór og þá mældist snjódýptin frá 0.6 m efst í rásinni við garðinn og upp á hlið hans, upp í 1.15 m þar sem snjóflóðið 3. janúar hefur líklega náð garðinum. Þegar lengra dró frá garðinum minnkaði snjódýptin og jörð var auð á köflum, en svo dýpkaði snjórinn aftur og var 1.3–1.8 m í kvosinni við ytri jaðar lægðarinnar ofan við garðinn. Skafið hafði í kvosina, auk þess sem snjóflóðið frá 3. janúar hefur verið þykkt þar, en snjólaust var á hryggnum utan og ofan við kvosina. Ætla má að snjódýpt við garðinn þann 1. febrúar hafi minnkað um 1–2 m frá

Því að hún var mest og gefa þessar athuganir til kynna að hún hafi mest náð 3–4 m í lægðum og í tungu snjóflóðsins næst garðinum, en víðast annars staðar ofan garðsins hafi hún verið um eða undir 2 m.

Athuganir þessar gefa til kynna að ekki hafi orðið umtalsverð óheppileg skaflamyndun við garðinn í skafrenningi í þessari snjóflóðahrinu. Snjóflóðið 3. janúar kaffærði hins vegar eða minnkaði virka hæð hluta keilnanna og dró nokkuð úr virkri hæð garðsins gagnvart síðari flóðum ef fleiri flóð hefðu fallið. Sýnir þetta að fylgjast þarf með snjódypt við varnargarða undir þessu kringumstæðum til þess að unnt sé að bregðast við ef snjóflóð sem stöðvast við þá hafa dregið úr virkri hæð þeirra. Rásin við garðinn mjókkar og dýpkar niður með honum og er mest hætta á óheppilegri snjósöfnun ofan og utan við neðstu 200 m hans. Þar er rásin um 5 m djúp miðað við landhæð utan garðsins og einungis um 40 m breið. Á þessu svæði þarf að fylgjast vel með snjósöfnun í framtíðinni og meta hvort grípa þarf til einhverra ráðstafana ef í ljós kemur að virk hæð garðsins er minni en til er ætlast.

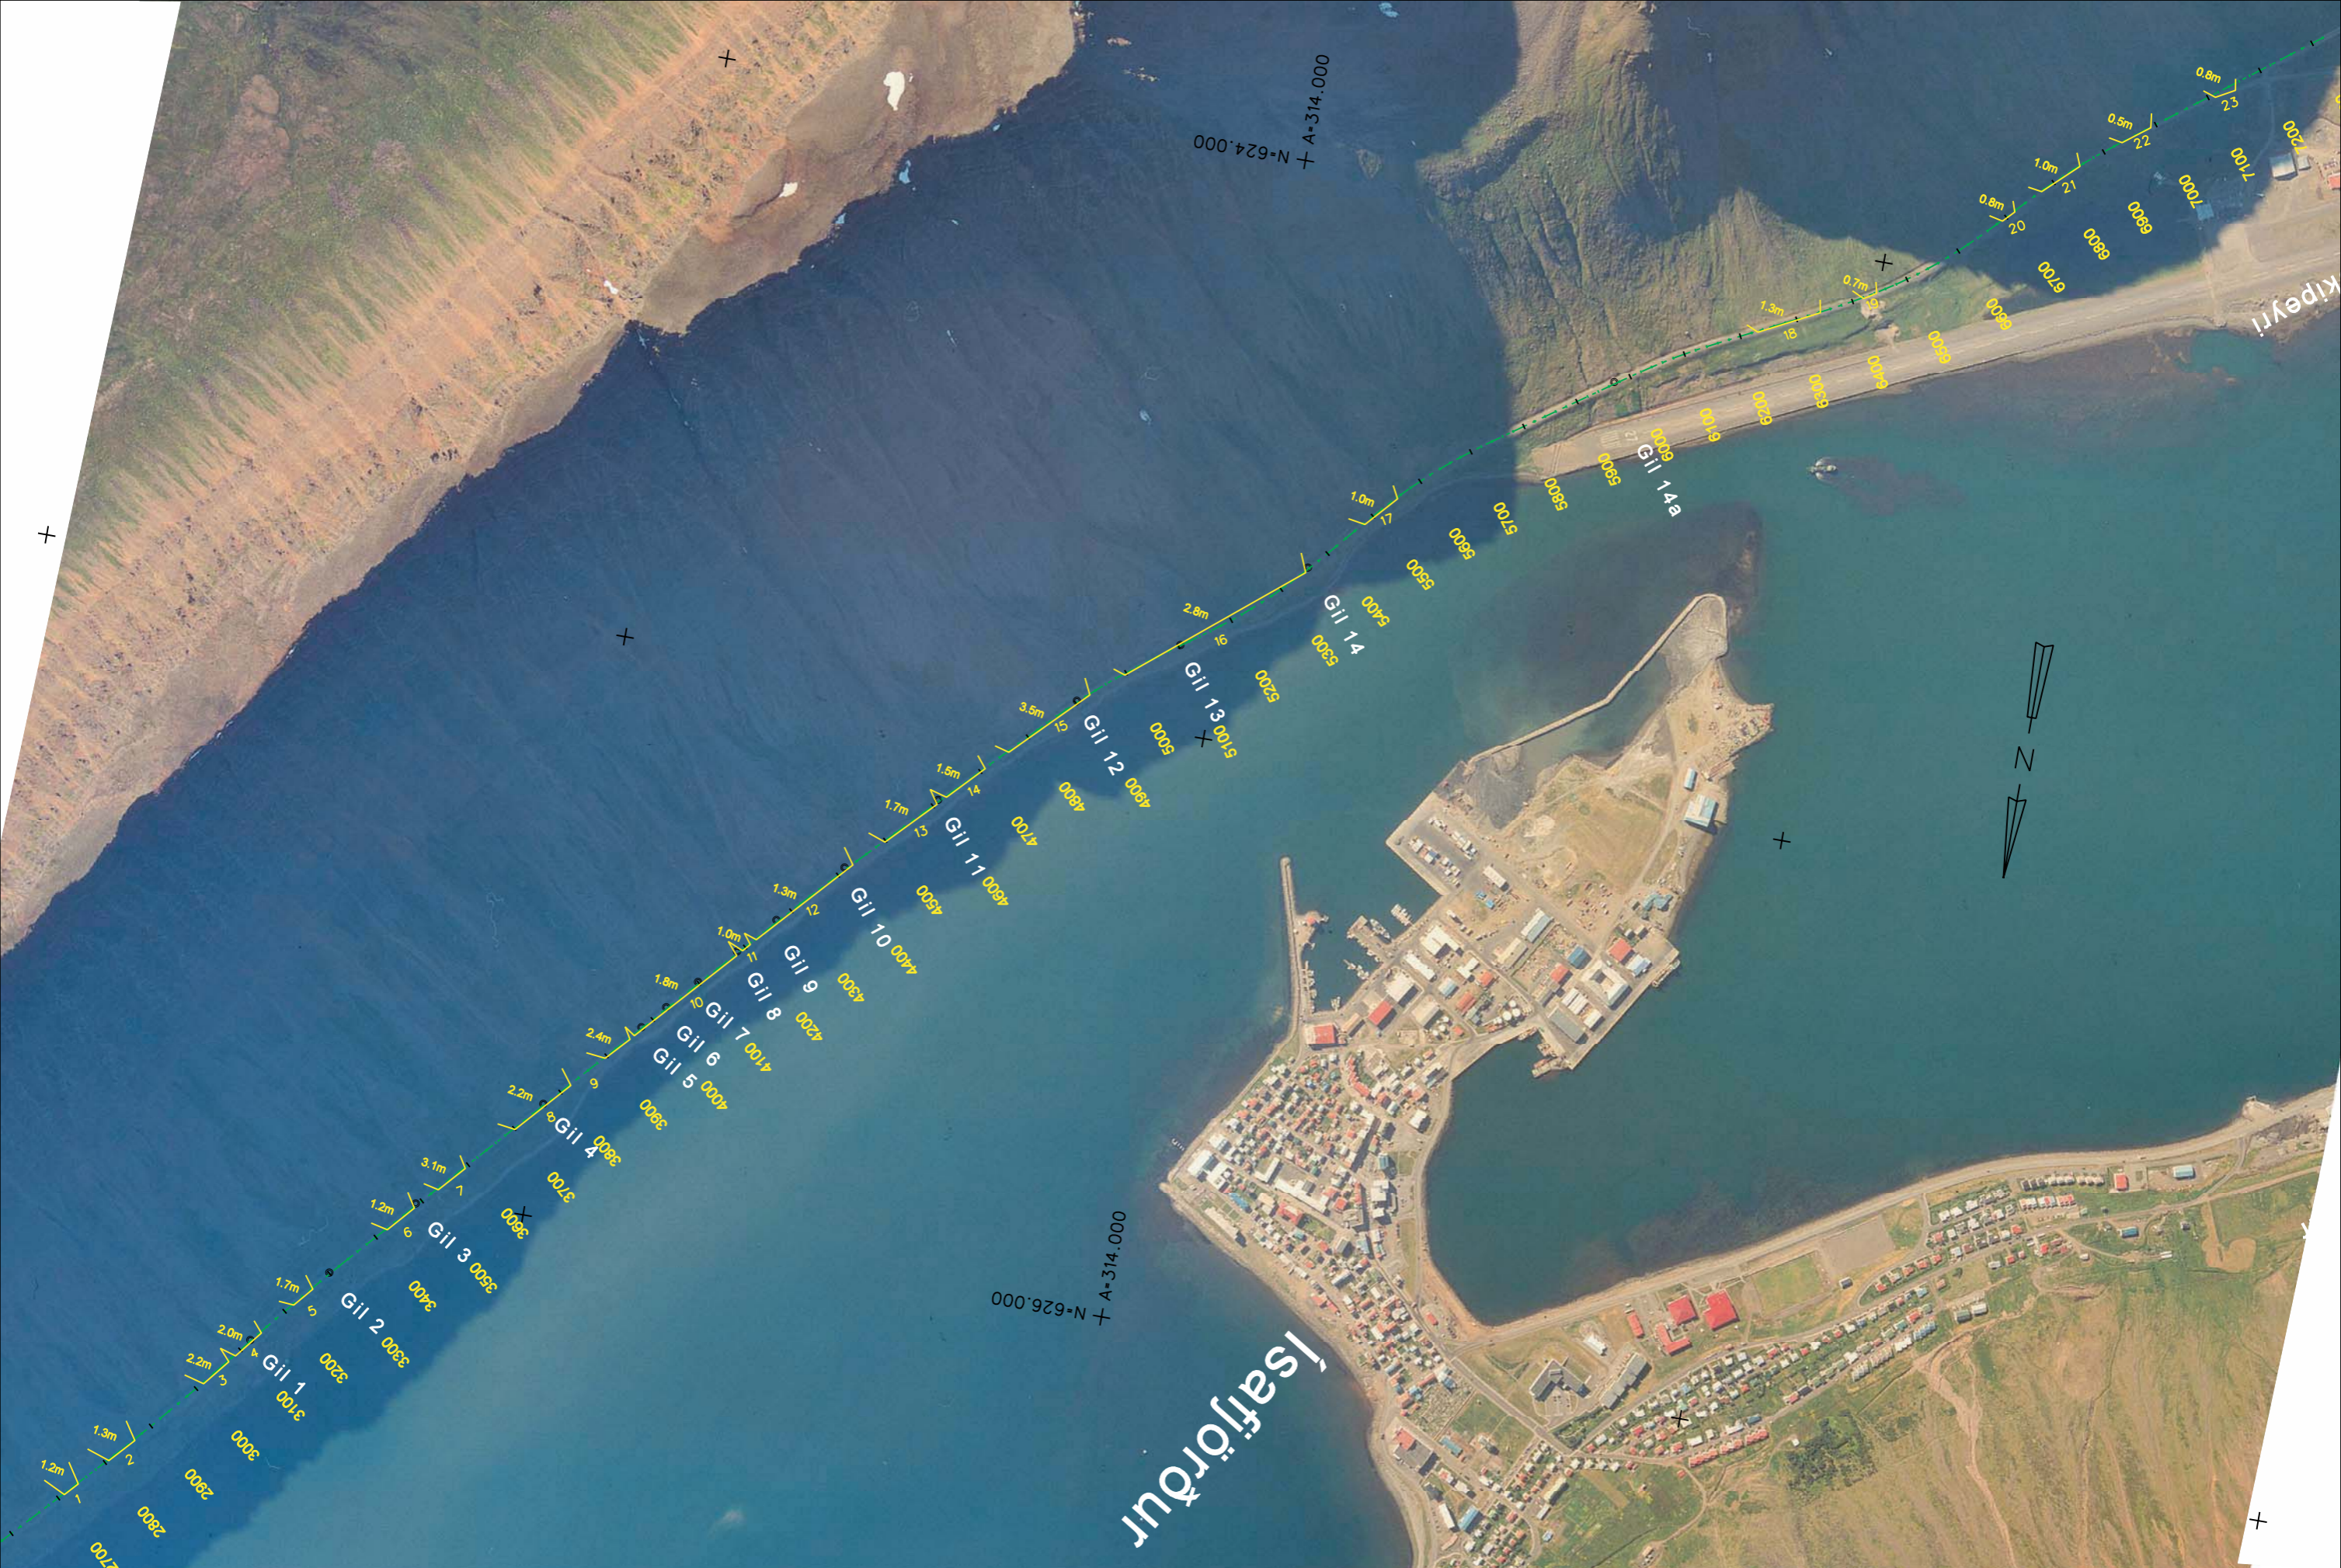
<b>VEGAGERÐIN</b>		Djúpvegur	<b>Kort 6</b>
			Hannað		Um Kirkjubólshlíð	61-39
			Teikn.		Grunnmynd	Blað 1 af 1
			Yfirf.		Snjóflóð mæld 6. janúar 2005	61-39-snjoflod-1
			Samb.			
Dags.	Breyting	Breytt af	MELIKV.	1:10000

**Kort 6.** Breidd og þykkt snjóflóða sem féllu 3.–4. janúar 2005 á þjóðvegnum undir Ytri-Kirkjubólshlíð í Skutulsfirði (kort fengið frá Vegagerðinni á Ísafirði, teiknað í jan. 2005-/OJ) (kortið er minnkað um 33% í prentun úr mælikvarða 1:10 000).

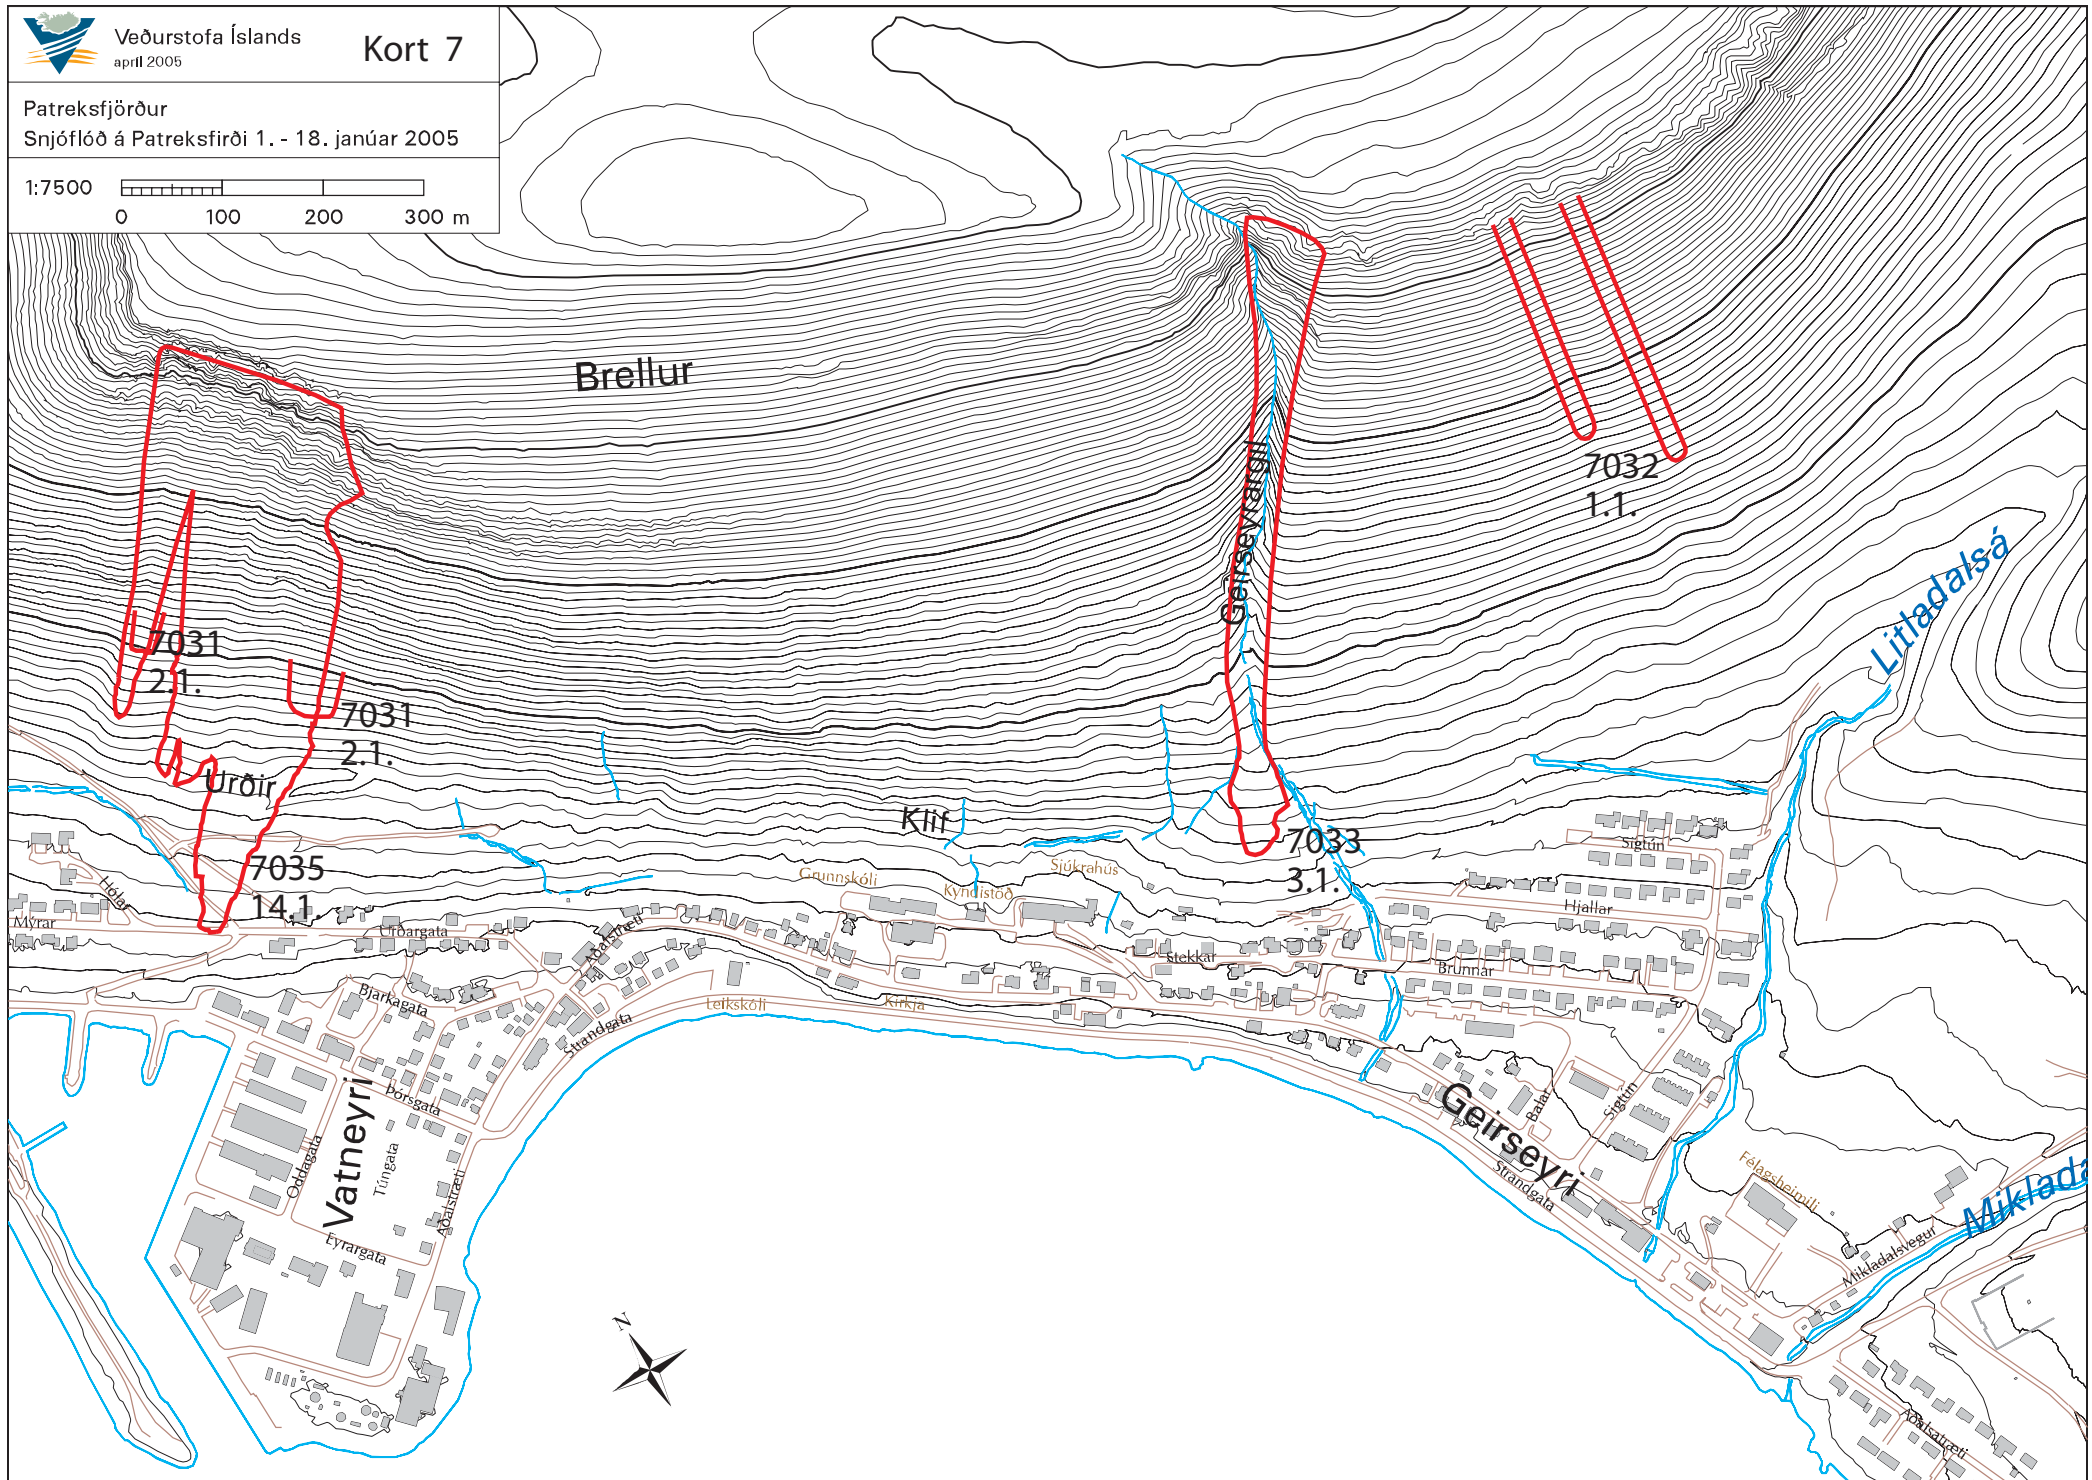
Patreksfjörður

**Kort 7.** Snjóflóð úr hlíðinni ofan byggðar á Patreksfirði sem féllu í snjóflóðahrinunni 1. – 6. janúar 2005 og einnig allstórt flóð sem féll þann 14. janúar 2005 (1:7 500).
