## Ofanflóðahættumat fyrir Akureyrarbæ Greinargerð með hættumatskorti

<b>Skýrsla nr.:</b> VÍ 2010-006	<b>Dags.:</b> Júlí 2010	<b>ISSN:</b> 1670-8261	<b>Opin</b> <input checked="" type="checkbox"/> <b>Lokuð</b> <input type="checkbox"/> <b>Skilmálar:</b>
------------------------------------	----------------------------	---------------------------	------------------------------------------------------------------------------------------------------------

<b>Unnið fyrir:</b> Hættumatsnefnd Akureyrarbæjar
<b>Samvinnuaðilar:</b> Náttúrufræðistofnun Íslands

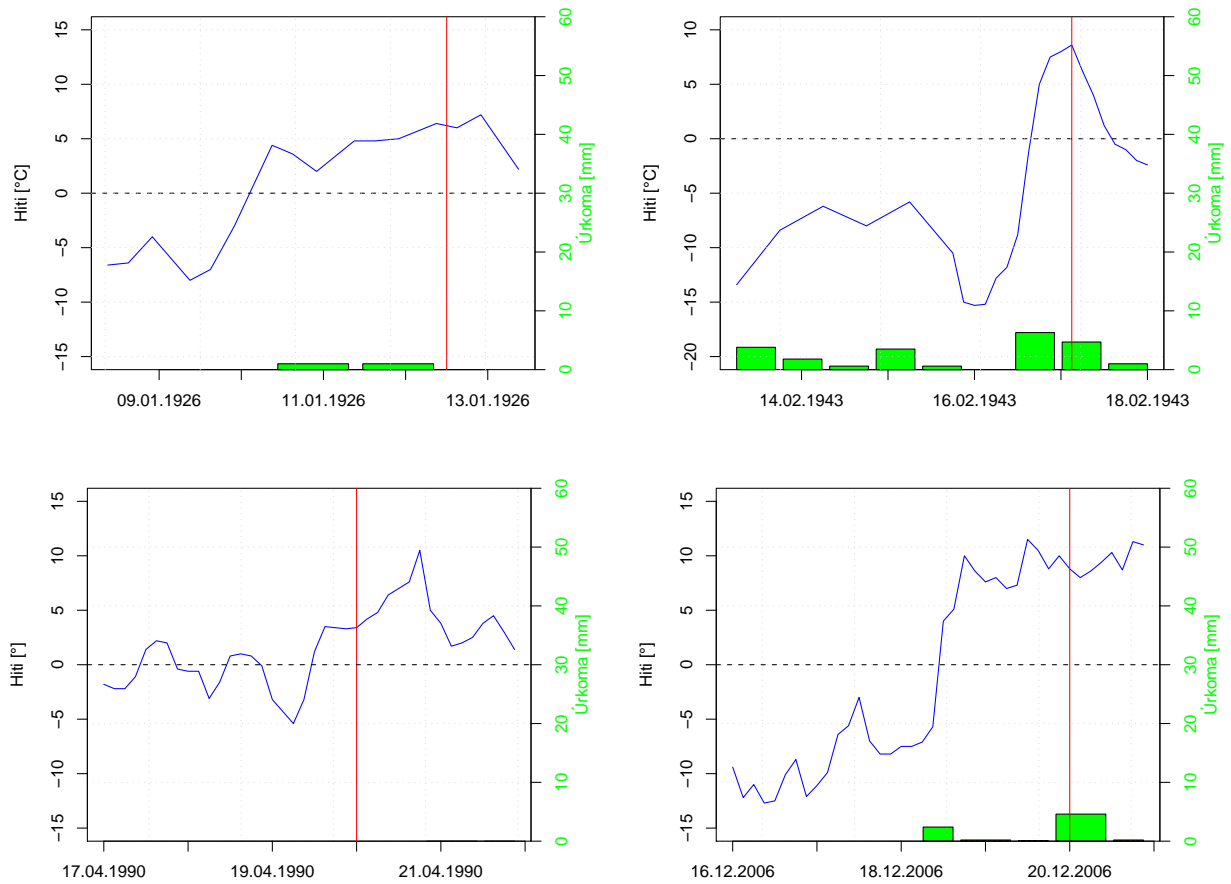
Mynd 5. Veðurrit sem sýna hita og úrkomu á veðurstöðinni á Akureyri fyrir fimm daga tímabil í aðdraganda ofanflóða árin 1926, 1943, 1990 og 2006. Hiti hækkar í öllum tilfellum mjög snögglega um 10–20°C. Úrkoma mælist frekar lítil eða engin. Rautt lóðstrik markar tímasetningu ofanflóðanna.

Mikill skyldleiki er með vetraratburðunum fjórum hvað varðar veðuráðdraganda, asahláka ofan í talsverðan snjó. Á mynd 5 má sjá hita og úrkomu á veðurstöðinni á Akureyri á fimm daga tímabili næst á undan þessum atburðum. Í öllum tilfellum hækkar hiti mjög skyndilega um og yfir 10–20°C á einum sólarhring.

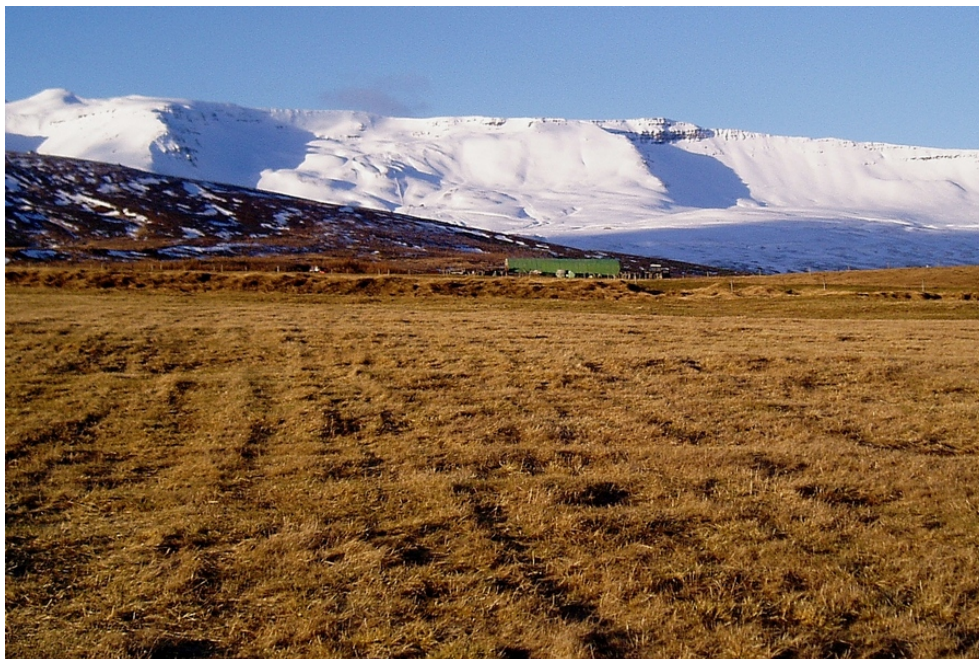
*Mynd 9. Horft til Hlíðarfjalls. Hlíðarhryggur til vinstri og Mannshryggur, hægra megin við miðja mynd, varpa löngum skuggum á hlíðarnar. Ljósmynd: Veðurstofan, febrúar 2010.*

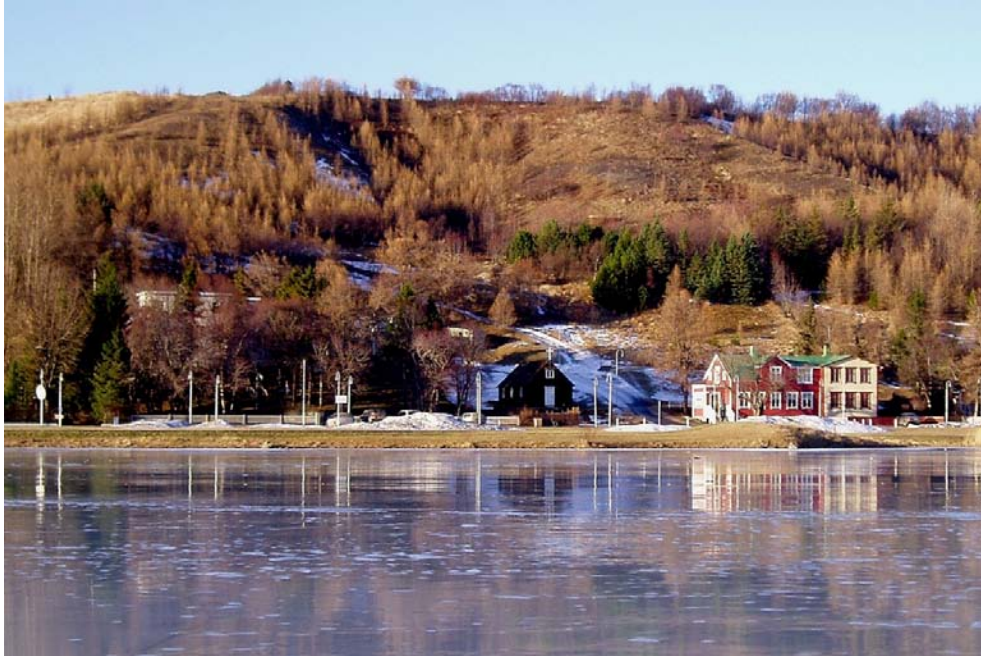
*Mynd 11. Íhvolf geil í brúninni norðan Skammagils. Akureyrarbrekkurnar eru víða þaktar trjágróðri. Undir brekkunni standa minjasafnskirkjan og Nonnahús. Ljósmynd: Veðurstofan, febrúar 2010.*

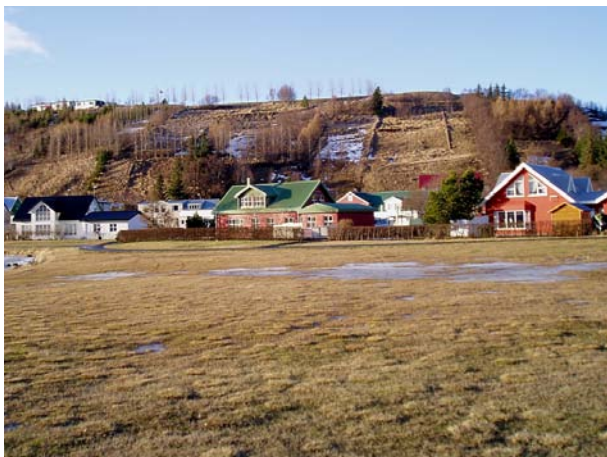
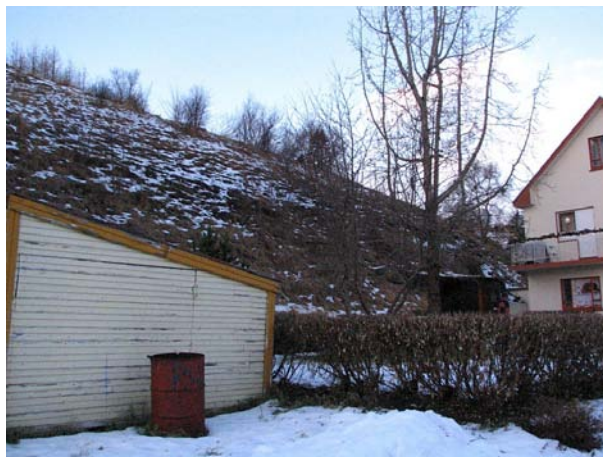
*Mynd 12. Á myndinni til vinstri sést efri hluti brekkunnar sunnan Búðargils þar sem halli er um og undir  $25^\circ$ . Myndin til hægri sýnir bratta bakkann aftan sem er um 10–15 m hár. Ljósmyndir: Veðurstofan, desember og febrúar 2010.*

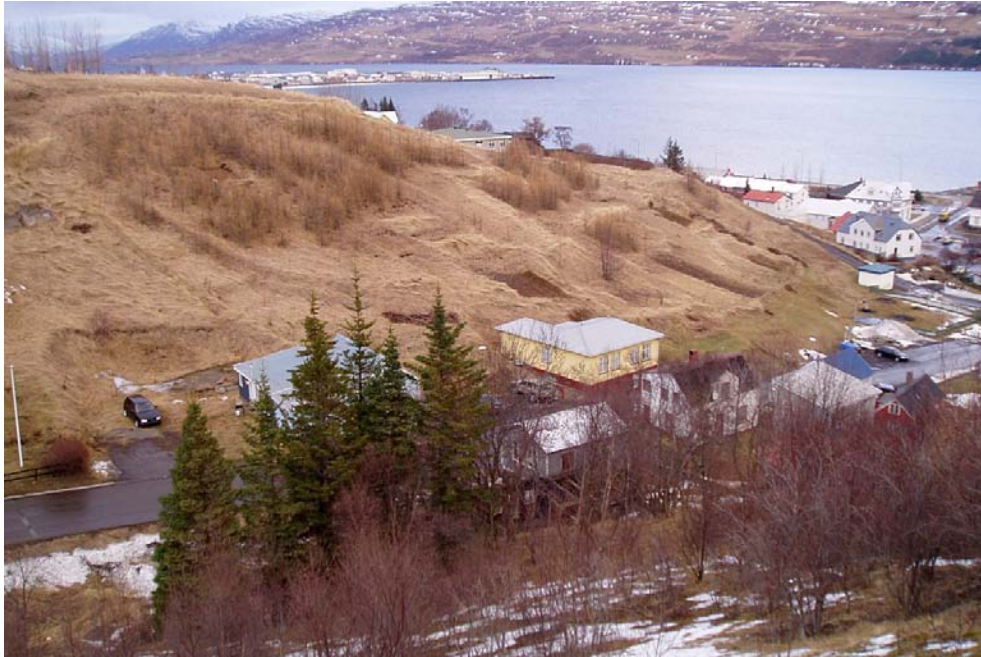
*Mynd 13. Horft til norðurs yfir mynna Búðargils. Suðurbarmur gilsins er brattur en gilbarmurinn norðan megin er meira aflíðandi. Norðan megin er hlíðin stöllótt vegna kartöflugarða. Ljósmynd: Veðurstofan, febrúar 2010.*

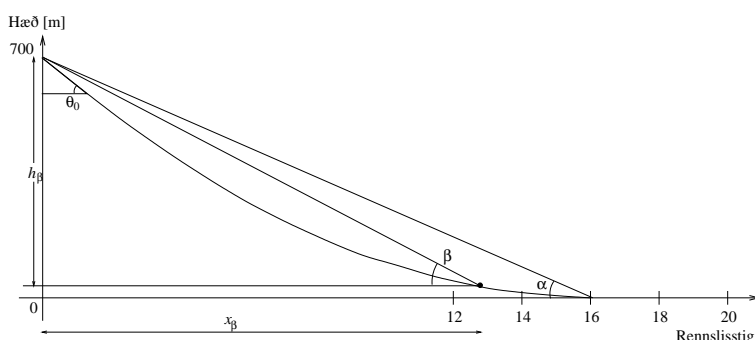
Mynd 15. Staðalbrekka.  $\alpha$ -hornið er væntigildi úthlaupshorns snjóflóðs samkvæmt  $\alpha/\beta$ -líkani.

**Rennslisstig:** Úthlaupslengd snjóflóðs, mæld í hektómetrum, sem *flutt* (Sven Sigurðsson o.fl., 1998) hefur verið í *staðalbrekku* með ákveðinni aðferð. Rennslisstig í þessari skýrslu eru fengin með PCM-líkani með stuðlum sem liggja á ákveðnu bili. Snjóflóð með rennslisstig  $r_0$  er táknað sem snjóflóð með  $r = r_0$ . Aðferð þessi var þróuð af Kristjáni Jónassyni o.fl. (1999).

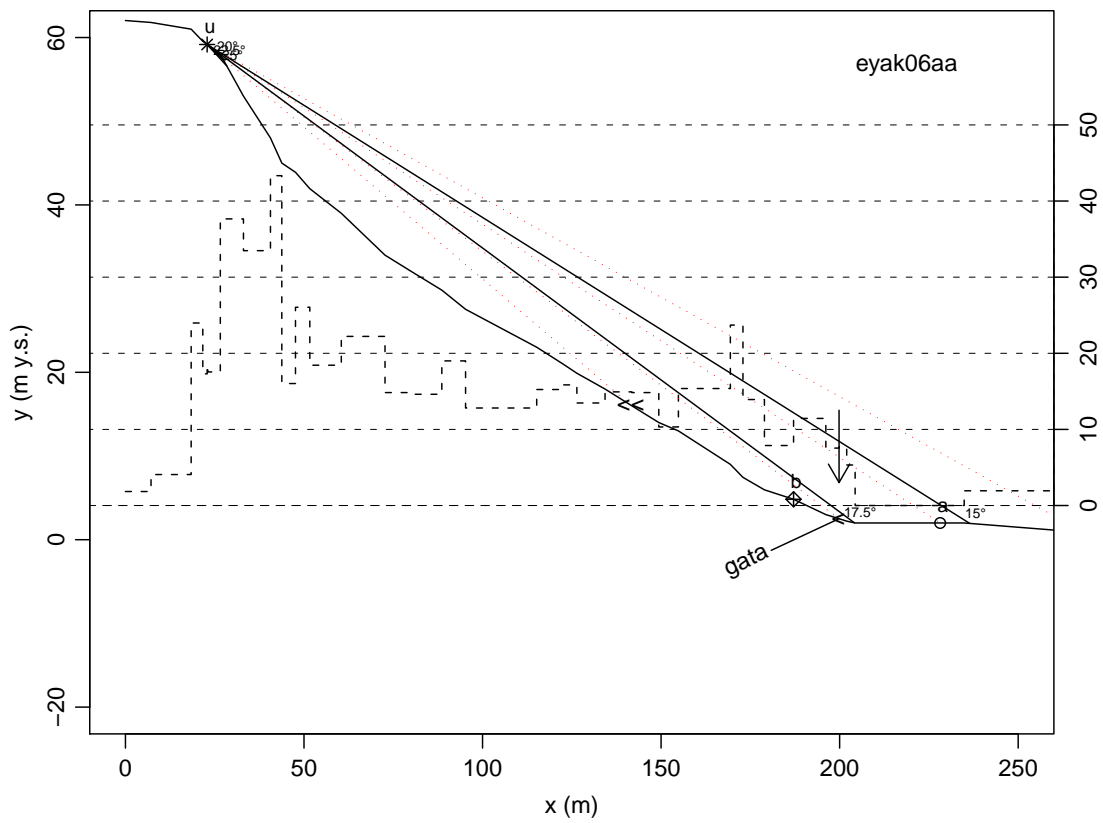
## II Langsnið brauta

Á sniðin er merkt staðsetning nokkurra bygginga og kennileita og gatna. Þar er miðað við þann vegg bygginga sem snýr að brekkunni og götubrúnina sem er fjær brekkunni. Á sniðunum sýna tákni efsta punkt upptakasvæðis ( $u$ ) og  $\beta$ -punkt ( $b$ ), slitnar línur niðurstöður  $\alpha/\beta$ -líkans,  $\alpha + n\sigma$  fyrir  $n = +2$  ( $\ll$ ),  $+1$  ( $\lt$ ),  $0$  ( $\circ$ ),  $-1$  ( $\gt$ ) og  $-2$  ( $\gg$ ) (sjá viðauka I) og heildregnar línur sýna sjónlínu úr upptakasvæðinu fyrir úthlaupshornin  $25^\circ$ ,  $22.5^\circ$ ,  $20.0^\circ$ ,  $17.5^\circ$  og  $15.0^\circ$ . Slitinn ferill sýnir landhalla miðað við kvarða á lóðrétta ásnum hægra megin og láréttar slitnar línur yfir þvera myndina. Lóðrétt ör sýnir staðsetningu viðmiðunarpunkts sem sýndur er með sérstöku tákni neðarlega á brautum á kortum 2, 3 og 4. Rennslisstig eru ekki sýnd fyrir snið í Akureyrarbrekkur vegna þess þær eru svo lágar að rennslisstig hafa ekki merkingu þar (sbr. umræðu í minnisblaði Tómasar Jóhannessonar, 2009). Athugið að ekki er rétt hlutfall á milli hæðar og láréttar fjarlægðar og því er hæð brekkunnar ýkt á myndunum.
