## Hættumat fyrir Kirkjubæjarklaustur Greinargerð með hættumatskort

# Hættumat fyrir Kirkjubæjarklaustur. Greinargerð með hættumatskorti

Tómas Jóhannesson, Veðurstofu Íslands  
Jón Gunnar Egilsson, Veðurstofu Íslands

| <b>Skýrsla nr.:</b><br>VÍ 2009-009 | <b>Dags.:</b><br>Desember 2009 | <b>ISSN:</b><br>1670-8261 | <b>Opin</b> <input checked="" type="checkbox"/> <b>Lokuð</b> <input type="checkbox"/><br><b>Skilmálar:</b> |

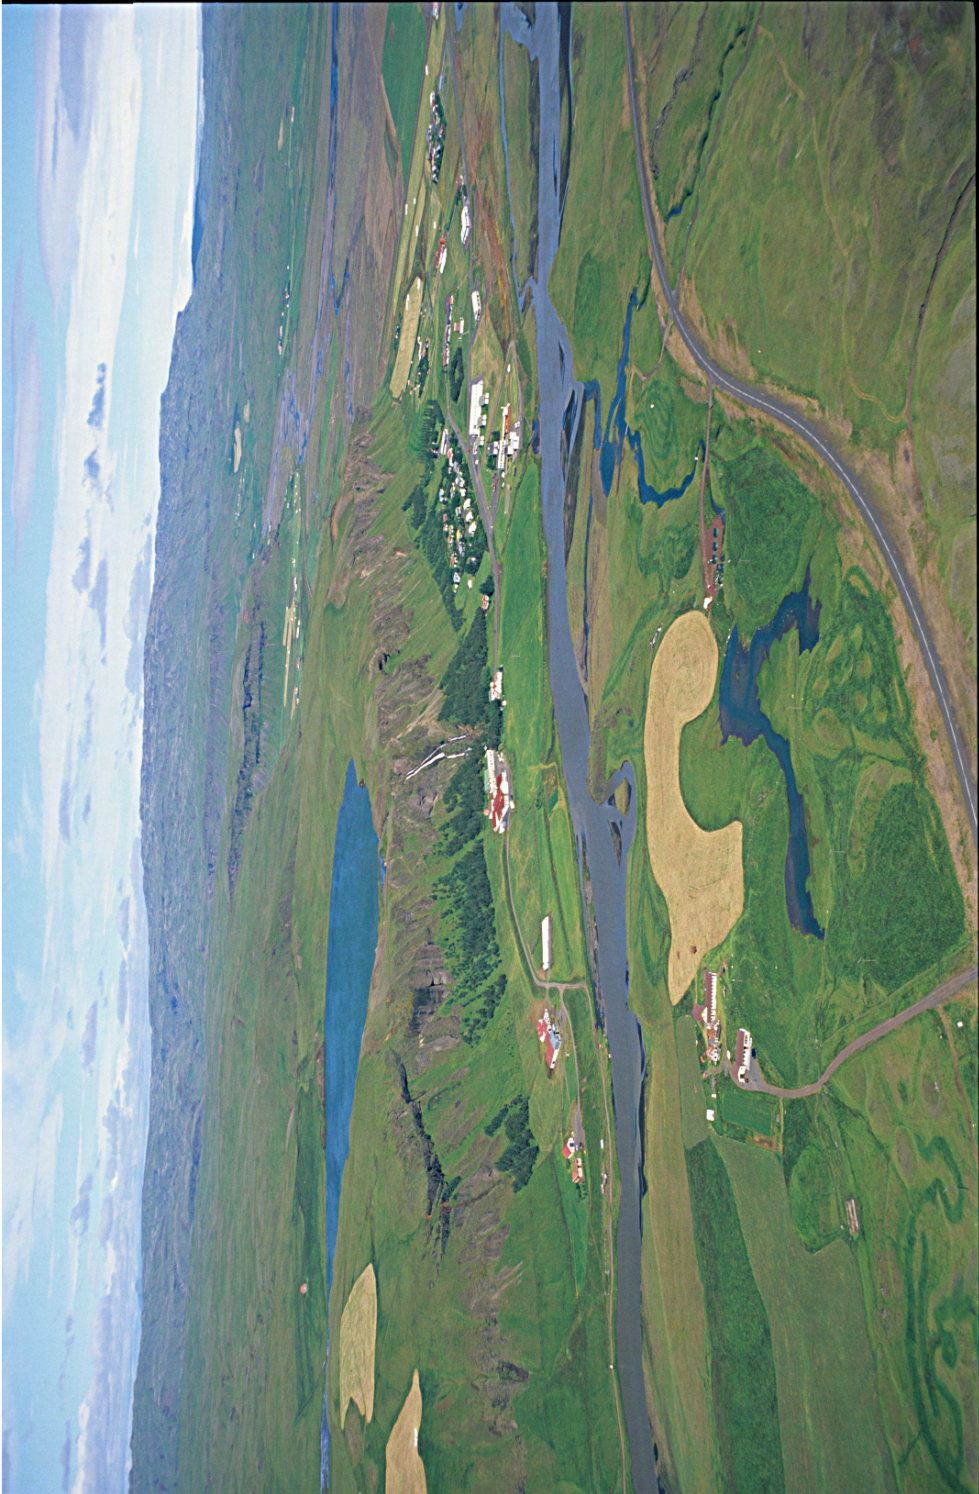
*Mynd 2. Hlíðin ofan Kirkjubæjarklausturs. Horft er til norðurs yfir byggðina. Ljósmynd: Oddur Sigurðsson, júlí 1996.*

Byggðin á Kirkjubæjarklaustri stendur á bökkum Skaftár, undir brattri hlíð, gömlum sjávarbakka, sem nær um 100 metra hæð yfir sjó (kort 1 og 2 og myndir 1 og 2). Þar ofan við tekur við Austurheiði, víðáttumikil og tiltölulega slétt – opin til norðvesturs. Brekkan ofan byggðarinnar er brött, girt móbergshörmrum að ofanverðu, skornum og lítt samfelldum (myndir 2, 3 og 4). Öll er brekkan gróin þar sem jarðvegur er stöðugur í brattanum.

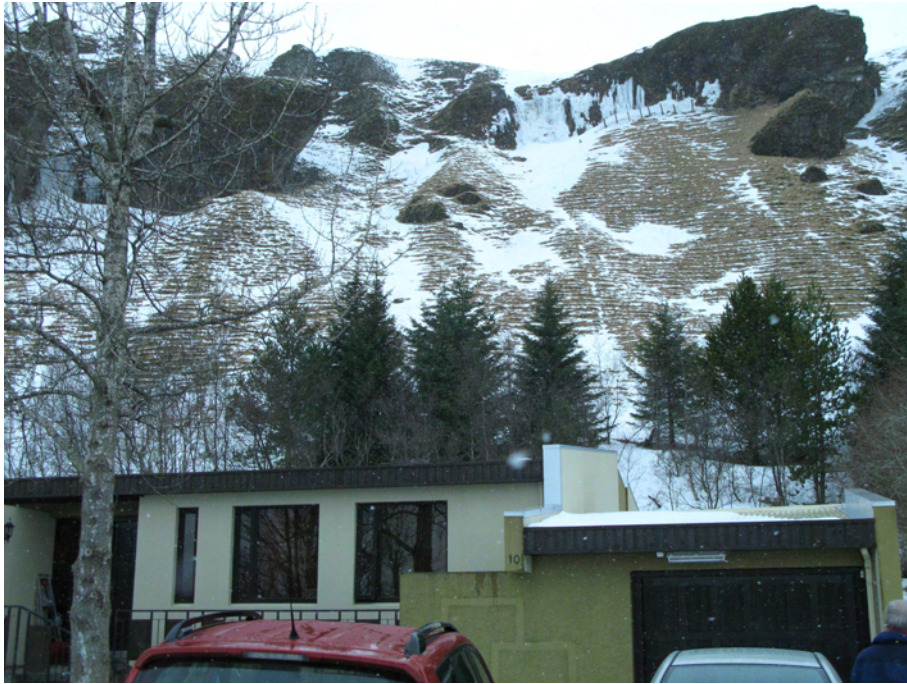
*Mynd 3. Brekkan ofan Skerjavalla. Ljósmynd: Veðurstofan, mars 2008.*

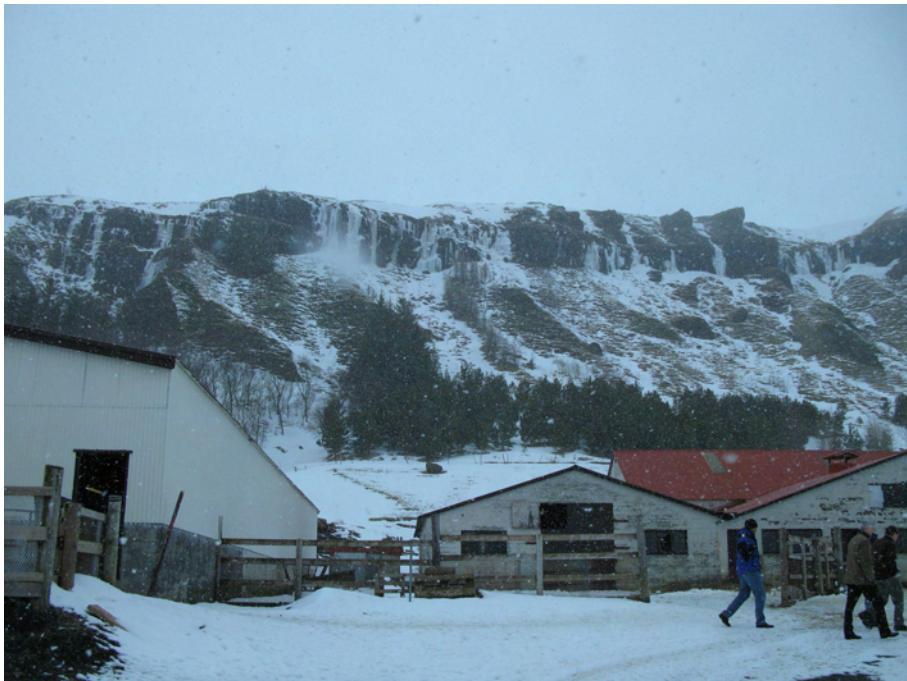
*Mynd 4. Brekkan ofan við Kirkjubæjarklaustur II. Sjá má stakstein neðan við hæstu trén. Ljósmynd: Veðurstofan, mars 2008.*

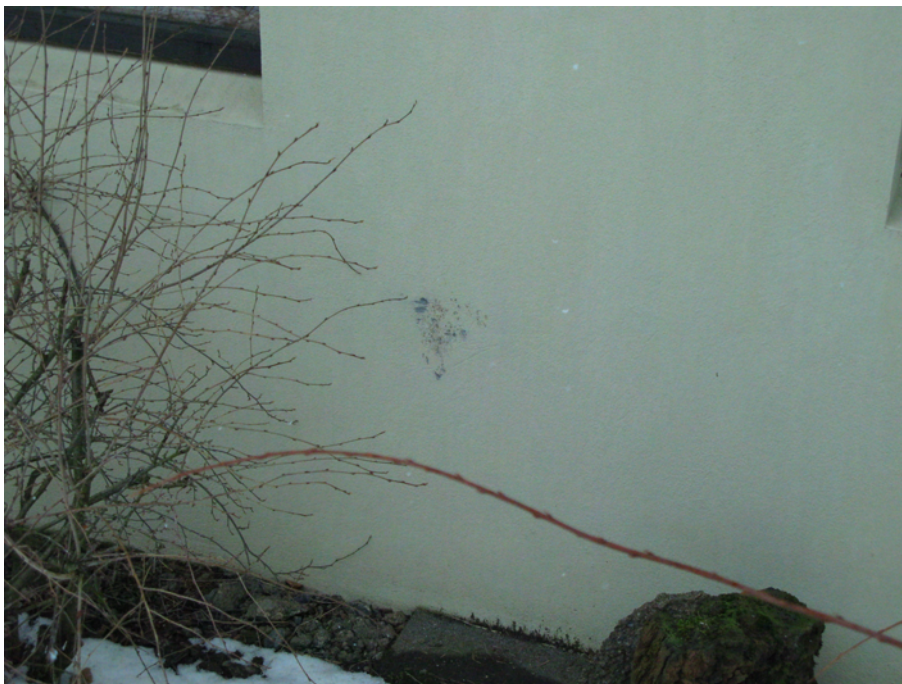
*Mynd 6. Far eftir grjóthrun á útvegg hússins að Skerjavöllum 10. Ljósmynd: Veðurstofan, mars 2008.*

Grjóthrun er nokkuð algengt úr hömrnunum ofan við byggðina og hafa steinar m.a. lent á íbúðarhúsum og útihúsum. Skoðuð voru ummerki eftir slíkt hrun á húsinu að Skerjavöllum 10 í vettvangsferð í mars 2008 (mynd 6). Stutt leit í trjálundi þar rétt fyrir ofan skilaði sér einnig í nokkrum staksteinum, þó allir væru þeir tiltölulega litlir. Á Preststúninu þar rétt vestur af var starfsmönnum VÍ bent á stein einn mikinn sem komið hafði úr hlíðinni fyrir „ekki svo löngu síðan“ (mynd 7 og kort 2). Eins eiga stök ísstykki það til að rúlla eða renna niður brekkuna á ákveðnum stöðum, m.a. við Skerjavelli, Systrafoss og víðar. Þannig háttar til að undan brekkubrúninni seitlar grunnvatn og í miklum kuldu frýs það í bólstra sem brotna niður með tímanum. Einn slíkur ísklumpur svo og hrungrjót sást austan við bæinn Kirkjubæjarklaustur II í vettvangsferðinni (mynd 8). Úthlaupshorn sextán stærstu og mest áberandi steina sem hrunið hafa niður á jafnsléttu undir fjallinu var mælt og er dreifing þeirra sýnd á mynd 9. Mældu úthlaupshornin eru á bilinu 25–38° sem er í samræmi við mælingar á úthlaupshorni grjóts sem féll úr fjöllum á Suðurlandi af völdum Suðurlandsskjálftans 29. maí 2008 (Sveinn Brynjólfsson o.fl., 2009).

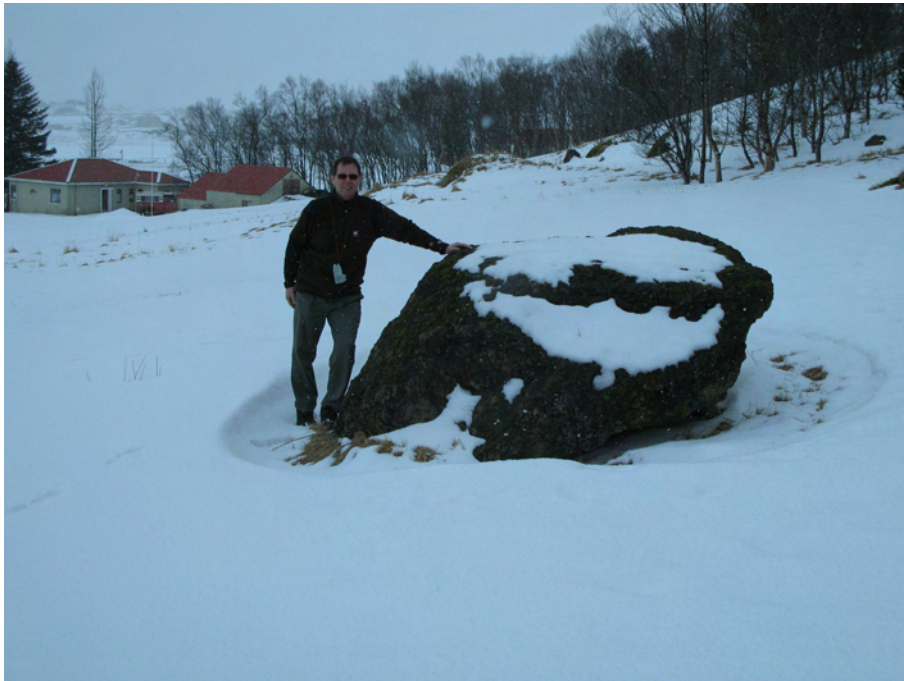
*Mynd 7. Bjarg sem féll fyrir nokkrum árum á opnu svæði vestan við Skerjavelli og ofan Klausturvegar. Ljósmynd: Veðurstofan, mars 2008.*

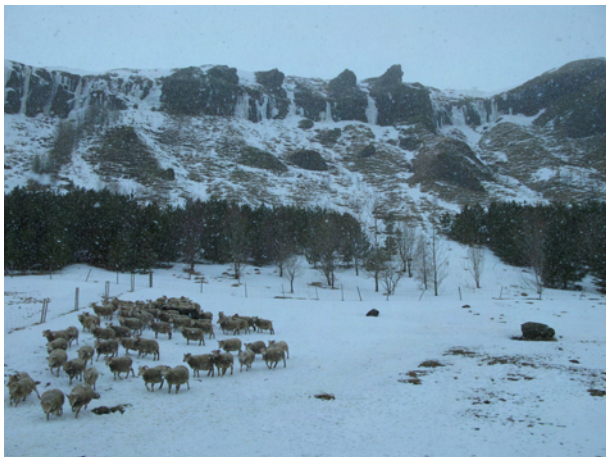
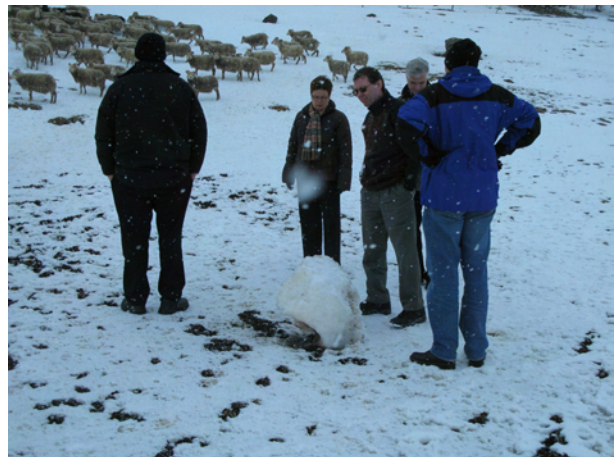
*Mynd 8. Myndin til vinstri sýnir staksteina á túninu við Kirkjubæjarklaustur II en sú til hægri íshröngl á sama svæði. Ljósmyndir: Veðurstofan, mars 2008.*

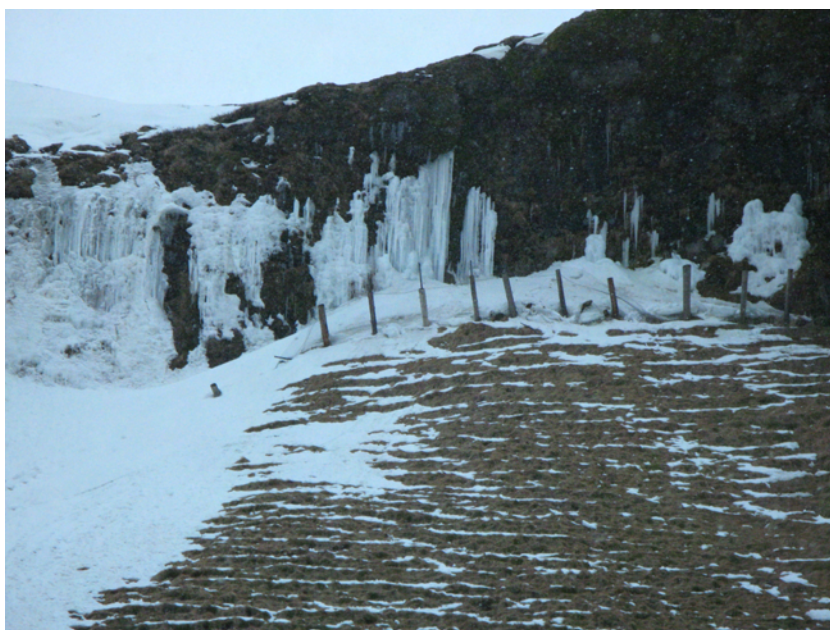
*Mynd 10. Varnargirðing neðan klettanna upp af Skerjavöllum 10. Ljósmynd: Veðurstofan, mars 2008.*

Til þess að verjast ís- og grjóthruni hafa íbúar Skerjavalla gripið til þess ráðs að setja upp volduga girðingu rétt undir klettunum efst í brekkunni sem hefur þann tilgang að stöðva ís og steina sem falla nánast árlega úr klettunum (mynd 10). Svo nærri upptökum er hraði þeirra það líttill að ekki þarf mikla fyrirstöðu til þess að stöðva þá.
