Hættumat fyrir Vík í Mýrdal. Greinargerð með hættumatskorti

Hættumat fyrir Vík í Mýrdal. Greinargerð með hættumatskort

VÍ 2009-008
ISSN 1670-8261

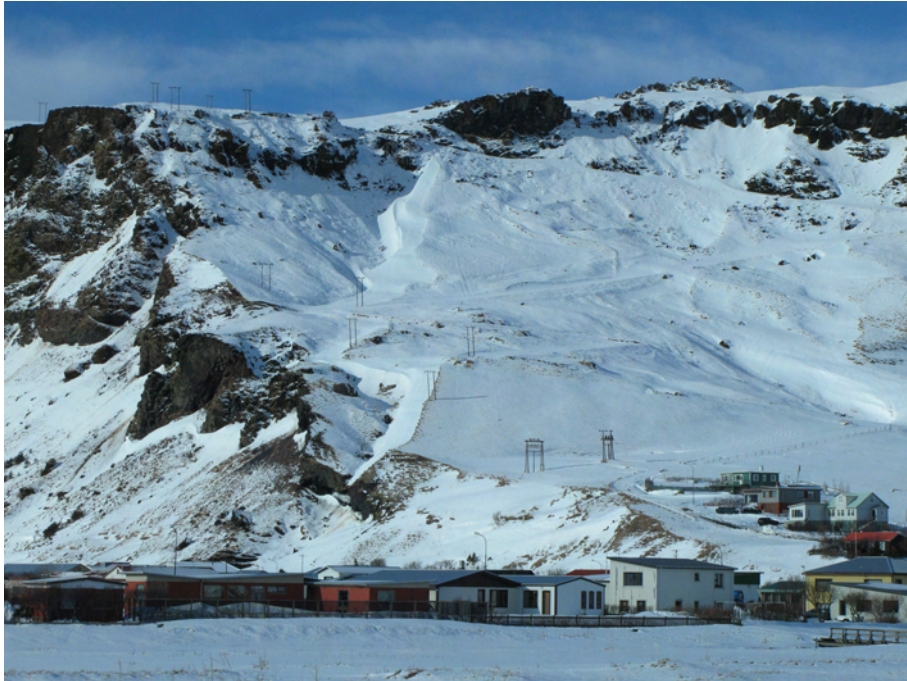
Mynd 2. Reynisfjall yfir vestasta hluta kaupþúnsins. Neðst sést litla brekkann sem ógnar nokkrum húsum við Víkurbraut. Hamarinn efst til vinstri á myndinni er Króktorfuhaus. Ljósmynd: Veðurstofan, mars 2008.

Vestast nær byggðin þétt að Reynisfjallinu (myndir 2, 3 og 4), en liggur þaðan til austurs, undir og ofan á gömlum sjávarkambi. Á seinni árum hefur verið byggt iðnaðarsvæði á sandinum austur með Víkurhömrum en íbúðarbyggð hefur risið á Suður-Víkurtúni uppi á bökkunum í austanverðu þorpinu (kort 1). Þar er framtíðarbyggingarland sveitarfélagsins.

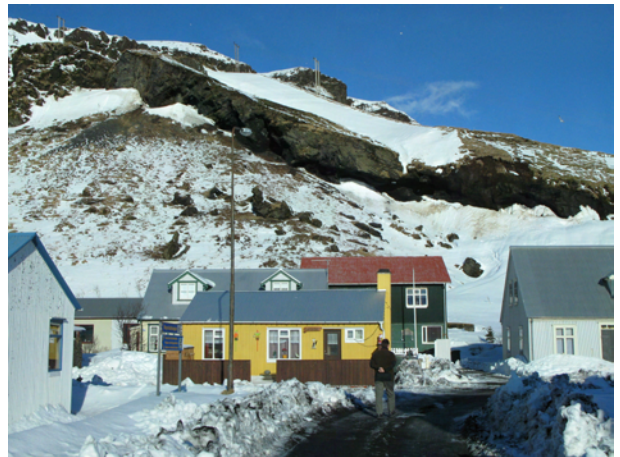
Mynd 3. Myndin til vinstri sýnir brekkuna ofan Víkurbrautar og nokkur hús undir henni en sú til hægri húsin sem standa beint fyrir neðan gilið í brekkunni ofan við Víkurbraut 28. Ljósmyndir: Veðurstofan, mars 2008.

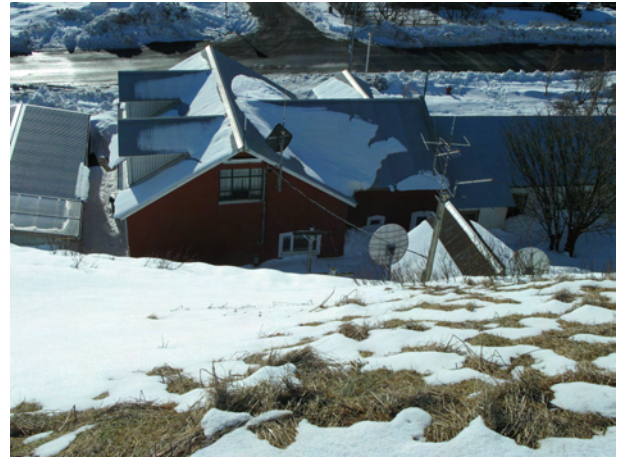
Mynd 4. Myndin til vinstri sýnir brekkuna ofan Víkurbrautar en sú til hægri sýnir hve nærri brekkunni sum húsin standa. Ljósmyndir: Veðurstofan, mars 2008.

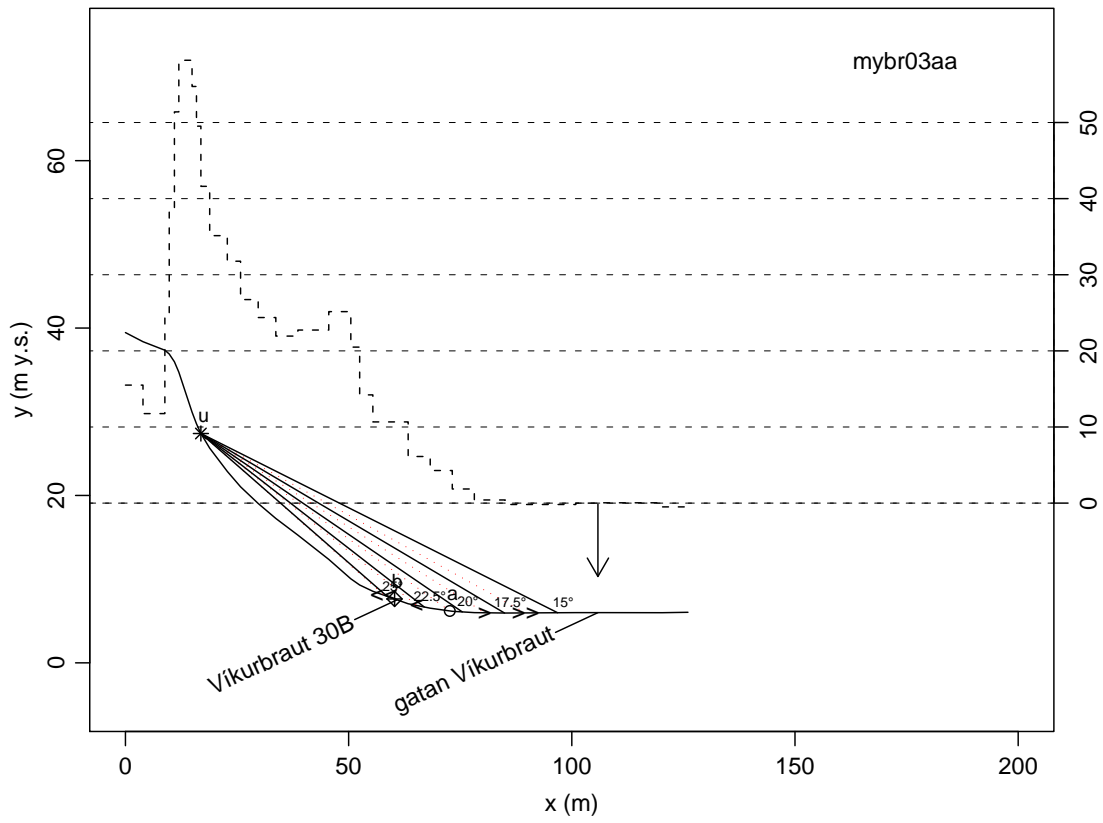
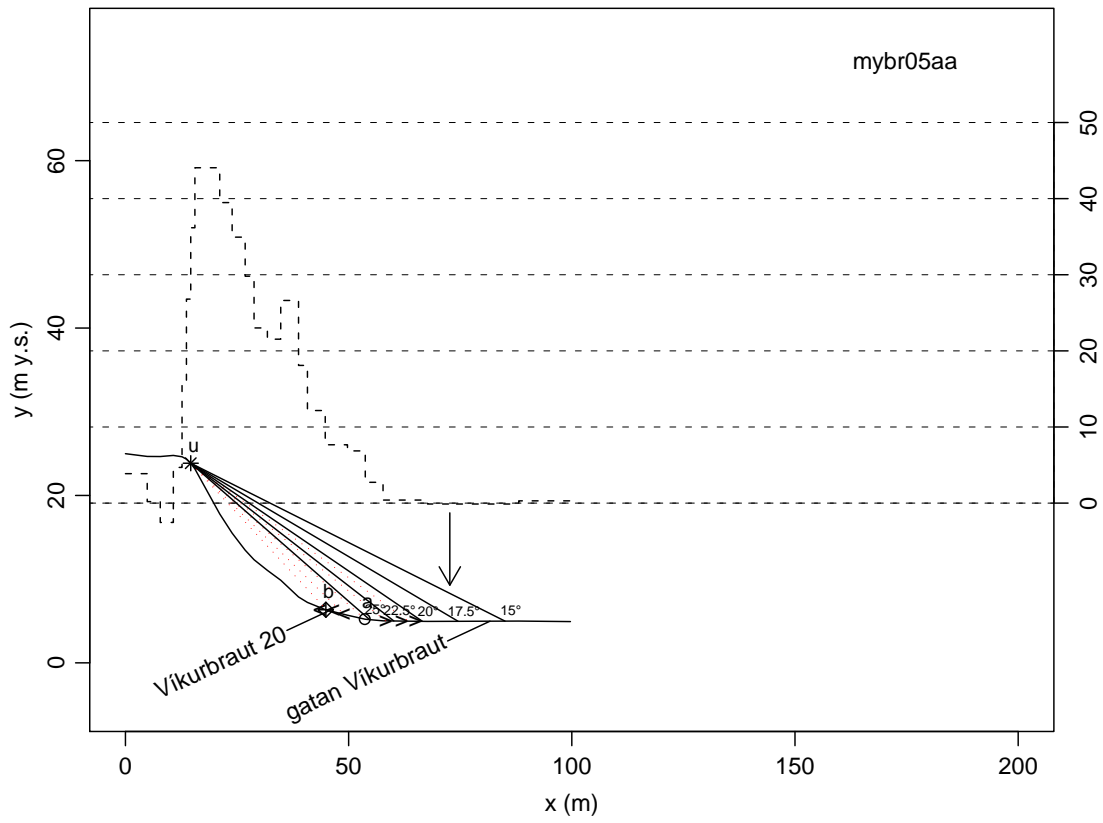
Á sniðin er merkt staðsetning nokkurra bygginga, kennileita og gatna. Þar er miðað við þann vegg bygginga sem snýr að fjallinu og götubrúnina sem er fjær fjallinu. Á sniðunum sýna tákni efsta punkt upptakasvæðis (u) og β -punkt (b), slitnar línur niðurstöður α/β -líkans, $\alpha + n\sigma$ fyrir $n = +2 (<<)$, $+1 (<)$, $0 (o)$, $-1 (>)$ og $-2 (>>)$ (sjá viðauka I) og heildregnar línur sýna sjónlínu úr upptakasvæðinu fyrir úthlaupshornin 25° , 22.5° , 20.0° , 17.5° og 15.0° . Slitinn ferill sýnir landhalla miðað við kvarða á lóðréttu ásnum hægra megin og láréttar slitnar línur yfir þvera myndina. Lóðrétt ör sýnir staðsetningu viðmiðunarpunkts sem sýndur er með sérstöku tákni neðarlega á brautum á kortum 2 og 3. Rennslisstig eru ekki sýnd fyrir snið í bakkann ofan Víkurbrautar vegna þess hann er svo lágur að rennslisstig hafa ekki merkingu þar (sbr. umræðu í minnisblaði Tómasar Jóhannessonar, 2009). Athugið að ekki er rétt hlutfall á milli hæðar og láréttar fjarlægðar og því er hæð brekkunnar ýkt á myndunum.

Langsnið nr.	Nafn	Farvegur
1	mybr01aa	Brekkan við Víkurbraut, vestan byggðarinnar
1	mybr02aa	Brekkan ofan við Víkurbraut 21A og 40A
1	mybr03aa	Brekkan ofan við Víkurbraut 30B
1	mybr04aa	Brekkan ofan við Víkurbraut 26
1	mybr05aa	Brekkan ofan við Víkurbraut 20
1	myrf01aa	Reynisfjall ofan við Bakkabraut 16
1	myrf02aa	Reynisfjall ofan við Mýrabraut 7
1	myrf03aa	Reynisfjall ofan við innanverða Mýrabraut
1	myht01aa	Hlíð Hrafnatinda, innsta snið
1	myht02aa	Hlíð Hrafnatinda, næstinnsta snið
1	myht03aa	Hlíð Hrafnatinda, þriðja innsta snið
1	myht04aa	Hlíð Hrafnatinda, snið ofan og innan Sigtúns
1	myht05aa	Hlíð Hrafnatinda, snið ofan og innan Sigtúns
1	myht06aa	Hlíð Hrafnatinda, innra snið í gili
1	myht06ba	Hlíð Hrafnatinda, ytra snið í gili
