## Ofanflóðahættumat fyrir Sauðárkrók Greinargerð með hættumatskort

<b>Skýrsla nr.:</b> VÍ 2016-001	<b>Dags.:</b> Janúar 2016	<b>ISSN:</b> 1670-8261	<b>Opin</b> <input checked="" type="checkbox"/> <b>Lokuð</b> <input type="checkbox"/> <b>Skilmálar:</b>
<b>Heiti skýrslu / Aðal- og undirtitill:</b> Ofanflóðahættumat fyrir Sauðárkrók Greinargerð með hættumatskort		<b>Upplag:</b> 30 <b>Fjöldi síðna:</b> 59 <b>Framkvæmdastjóri sviðs:</b> Jórunn Harðardóttir	
<b>Höfundar:</b> Eiríkur Gíslason og Tómas Jóhannesson		<b>Verkefnisstjóri:</b> Eiríkur Gíslason <b>Verknúmer:</b> 4754-3-0001	
<b>Gerð skýrslu/verkstig:</b>		<b>Málsnúmer:</b> 2013-159	
<b>Unnið fyrir:</b> Hættumatsnefnd Skagafjarðar			
<b>Samvinnuaðilar:</b>			
<b>Útdráttur:</b> Hætta er á snjóflóðum í klaufunum sem skerast inn Nafirnar vestan þéttbýlisins á Sauðárkróki og þar hefur orðið tjón af völdum snjóflóða. Einnig er hugsanlegt að snjóflóð falli úr sjálfum Nöfunum en hætta sem af þeim stafar er miklu minni. Ekki talin umtalsverð hætta á skriðuföllum. Hættan er tiltölulega lítil miðað við ofanflóðahættu á flestum öðrum þéttbýlisstöðum hér á landi þar sem talin er hætta á ofanflóðum. Því er eingöngu skilgreint A-hættusvæði n

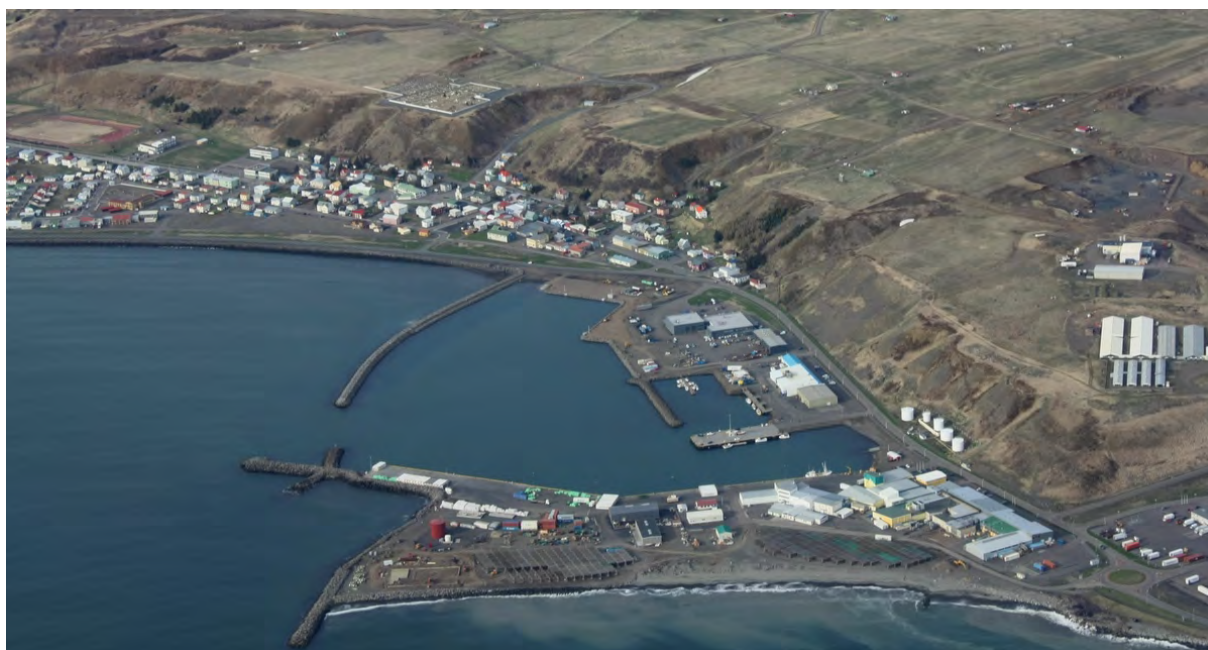
*Mynd 2. Horft til suðvesturs yfir þann hluta Sauðárkróks sem lúrir undir Nöfunum. Ljósmynd: Veðurstofan, maí 2013.*

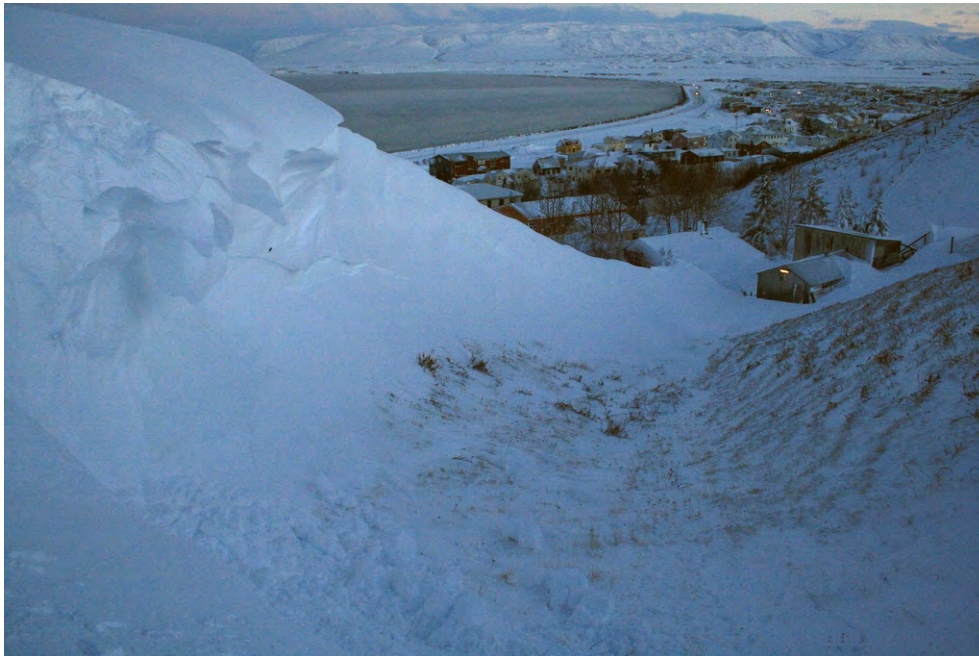
*Mynd 4. Aðstæður í Kristjánsklauf 19. nóvember 2012. Eins og sjá má getur foksnjór hlaðist upp í mikla skafla hlémegin í brekkum á meðan jörð er auð í næsta nágrenni. Hengjumyndun og snjósöfnun framan í brúnir getur orðið til þess að nægur halli myndast til þess að snjóflóð fari af stað þar sem landhallinn einn og sér er ekki nægur. Ljósmynd: Veðurstofan, nóvember 2012.*

Allt annað gildir um klaufirnar þar sem mikill snjór getur safnast fyrir í ríkjandi vindáttum, hvort sem er norðaustan- eða suðvestanátt og sýnir mynd 4 dæmi um þetta. Þegar lagskiptur snjór safnast hlémegin í brúnir getur nægur halli myndast til þess að snjóflóð fari af stað þar sem hallinn á snjólausu landi einn og sér er ekki nægur. Við afmörkun mögulegra upptakasvæða þarf að hafa þetta í huga og gera ráð fyrir að halli geti aukist þegar snjór safnast fyrir.

metra. Norðurvængurinn, þar sem upptakasvæði 25 og 26 eru afmörkuð, er meira aflíðandi en dæmin sýna að snjósöfnun og hengjumyndun getur haft afgerandi áhrif á lögum brúnarinnar, eins og sjá má á mynd 4.

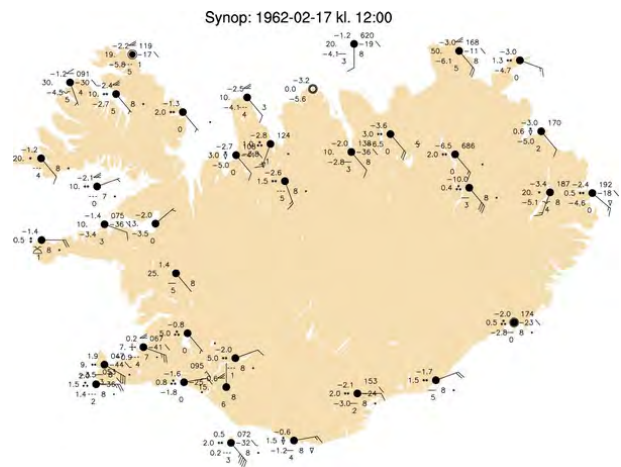
Mynd 5. Veðurkort 17. febrúar 1962 kl. 12:00. Skarpt lægðardrag er yfir landinu. Norðan þess er frost og snjókoma en rigning og frostlaust sunnan þess. Lægðardragið þokaðist austur yfir landið norðanvert síðdegis og um kvöldið þennan dag. Sjá skýringu við mynd 8.

Um miðjan febrúar 1962 var talsverður snjór í Skagafirði. Snjódýpt var þá ekki mæld nema á einum stað, Hólum í Hjaltadal. Þar var 40 cm snjódýpt þann 14., 45 cm þann 16. og 17. og 30 cm þann 18. Um miðjan dag þann 17. fór að snjóa á Sauðárkróki, allþétt snjókoma var kl. 12, 15 og 18. Skyggni 1 km. Lengst af var alveg logn og frost á bilinu  $-1,4$  til  $-2,8$  stig. Úrkoma frá kl. 9 til 18. mældist 6,4 mm. Fyrir kl. 21 snerist vindur til vestsuðvesturs. Stinningskaldi var í fyrstu en síðan allhvass vindur. Hiti fór upp fyrir frostmark, var kominn í 5,2 stig á miðnætti. Allmikil rigning fylgdi. Kl. 9 morguninn eftir var hiti enn  $+5,8$  stig en stytt hafði upp. Úrkoma frá því kl. 18 kvöldið áður mældist 9,4 mm og sólarhringsúrkoma því 15,8 mm. Á Nautabúi mældist sólarhringsúrkoman 13,7 mm og 33,5 mm á Hólum í Hjaltadal. Vindur snerist fyrir hádegi til norðanáttar og frysti aftur. Telja má víst að flóðið þann 18. hafi stafað af leysingu, rignt hafi ofan í allmikinn lognsnjó.

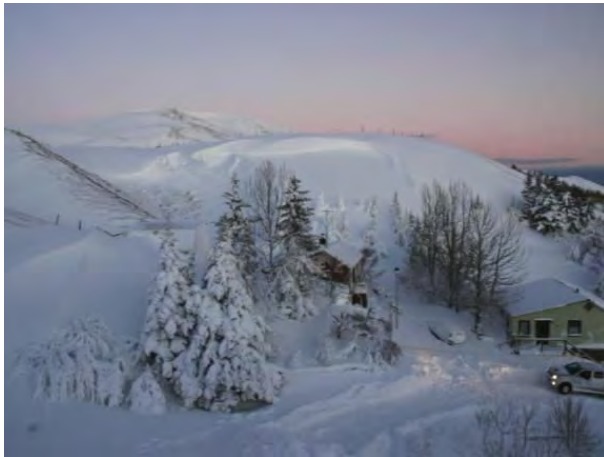
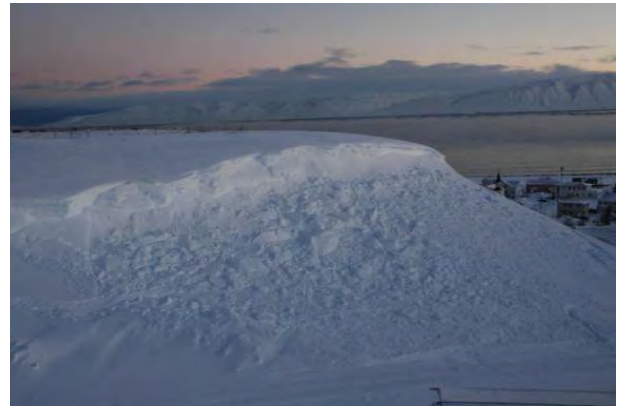
*Mynd 9. Snjóflóð á Sauðárkróki í nóvember 2012. Til vinstri er flóð í Kristjánsklauf en til hægri er flóð í Kirkjuklauf. Ljósmyndir: Þorsteinn Sæmundsson, nóvember 2012.*

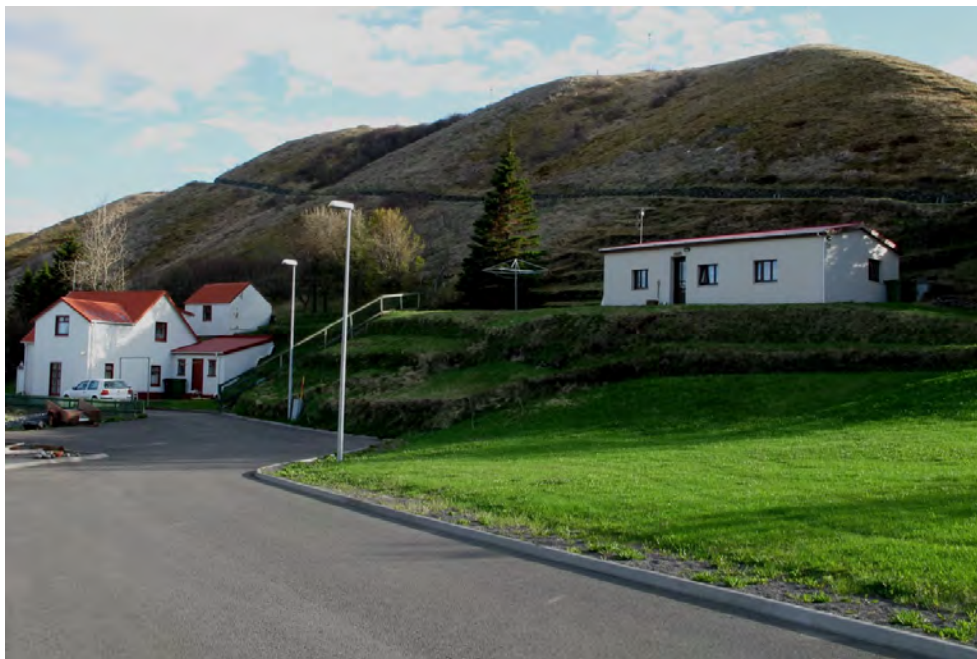
*Mynd 10. Dæmigerð ásýnd Nafanna. Rétt sunnan Kirkjuklaufar liggur stígur milli kirkju og kirkjugarðs. Í forgrunni eru húsin nr. 22 og 24 við Skógargötu. Ljósmynd: Veðurstofan, maí 2013.*

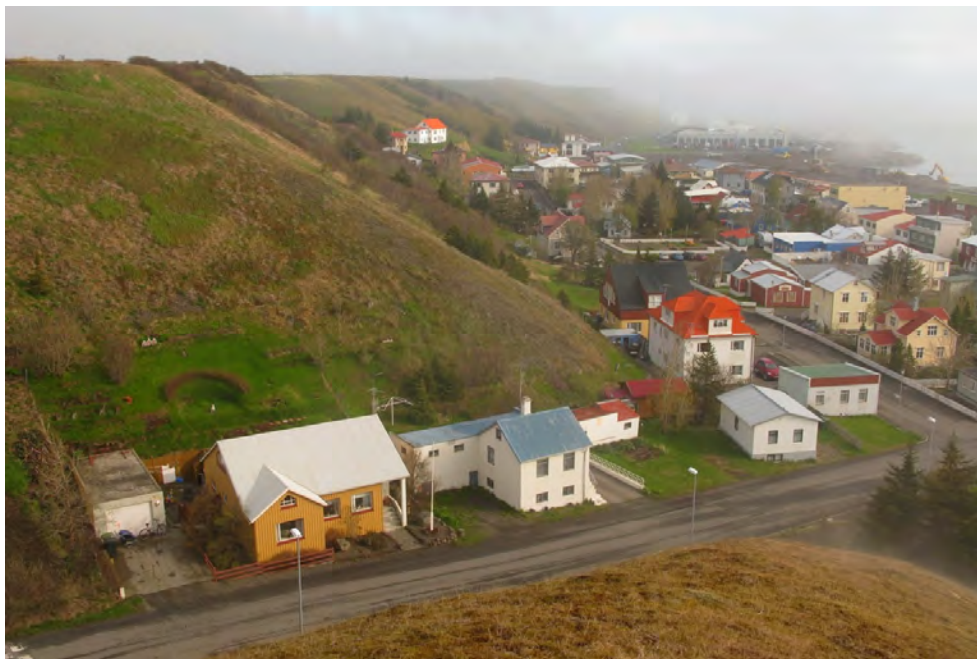
*Mynd 11. Horft frá kirkjugarðinum norður yfir mynni Kirkjuklaufar og eftir brekkunni þar fyrir norðan. Hlíðarstígur liggur eftir klaufinni endilangri og við hann standa þrjú íbúðarhús. Ljósmynd: Veðurstofan, maí 2013.*

Að sunnanverðu eru afmörkuð þrjú svæði 22–24. Þessi vængur Kirkjuklaufar er allbrattur og brattinn eykst eftir því sem ofar dregur. Upptakasvæði 22 er stærst og spannar um 20 hæðar-
