# **Veðurstofa Íslands**

## **Skýrsla um veður vegna flugatviks yfir Ísafjarðardjúpi 16. ágúst 1997**

VÍ-G98010-BJ02  
Reykjavík  
Febrúar 1998

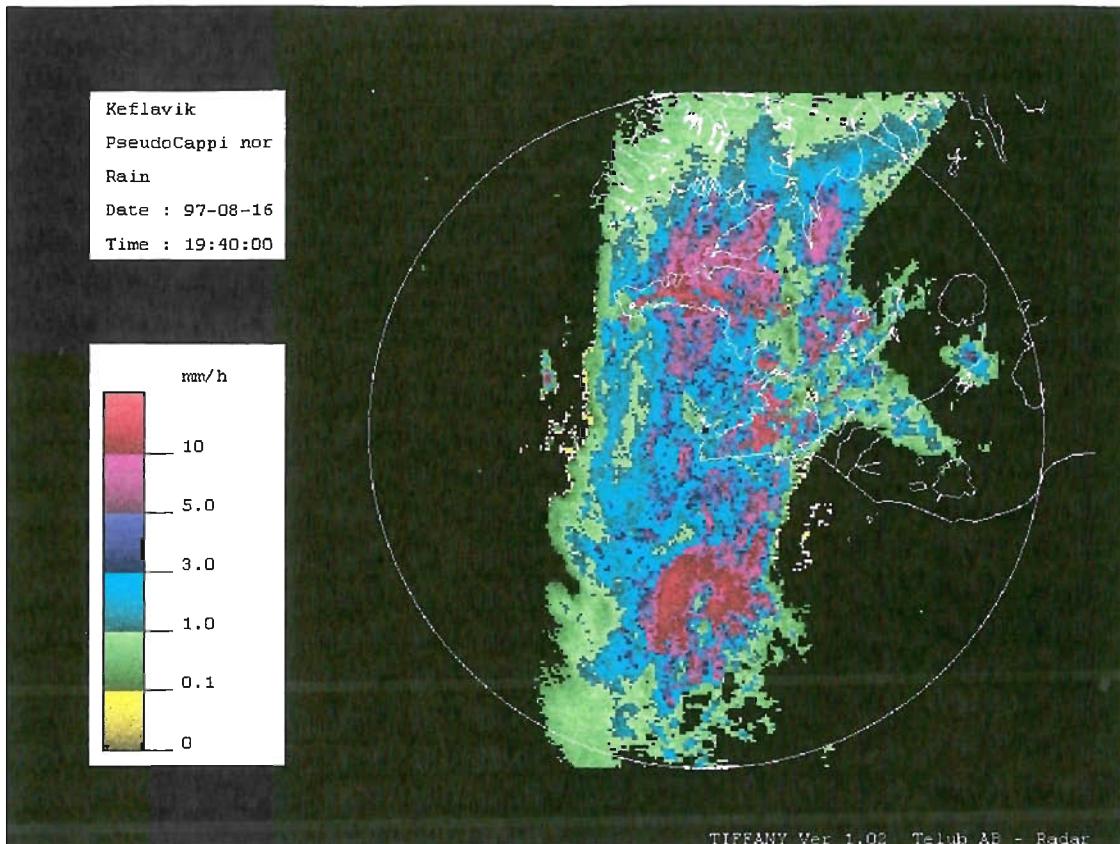
Mynd 3 Mynd úr veðursjá 16. ágúst 1997 kl. 19:40. Með veðursjá má greina úrkomu ofan við láréttan flöt er snertir yfirborð jarðar þar sem veðursjáin er. Vegna lögunar jarðar er hæð þessa flatar u.p.b. 10000 fet yfir sjó norðan til á Vestfjörðum.

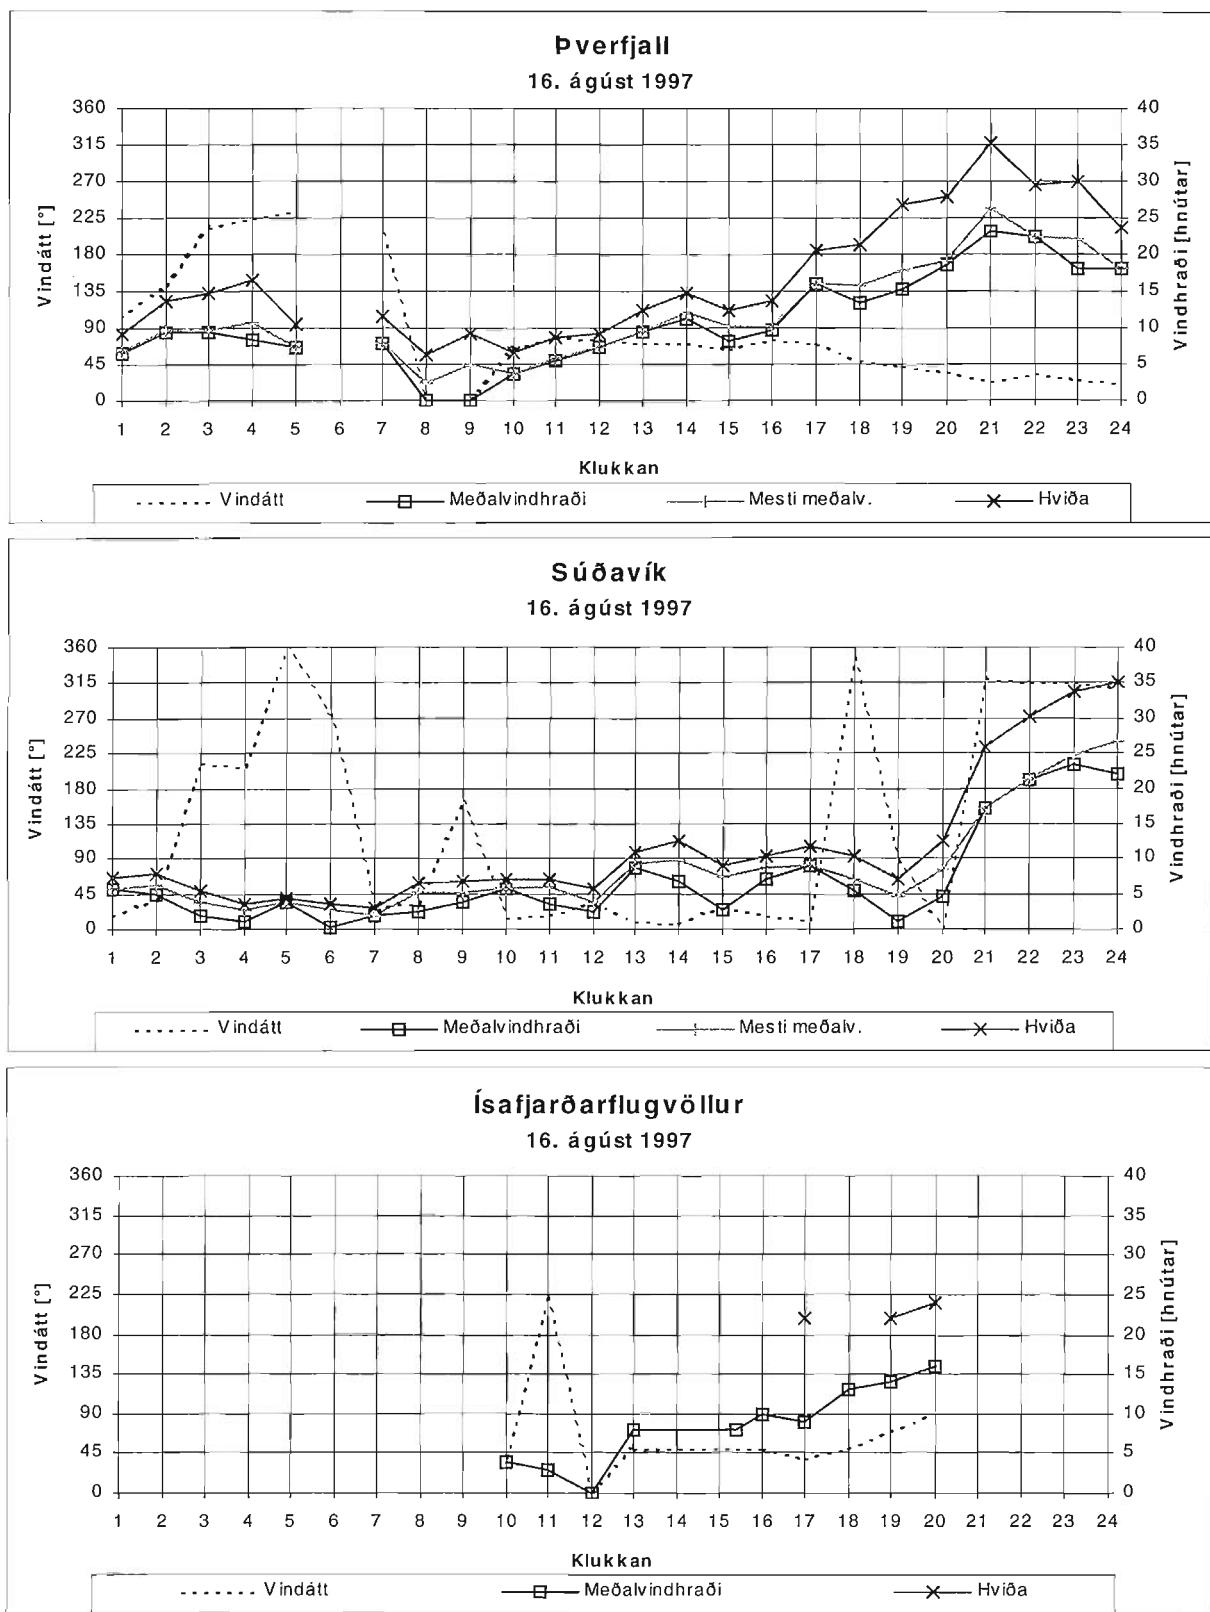
Mynd 15 Vindur á veðurathugunarstöðvum norðan til á Vestfjörðum sýndur sem falla af tíma 16. ágúst 1997. Þverfjall (sjálfvirk stöð), Súðavík (sjálfvirk stöð) og Ísafjarðarflugvöllur (MET REPORT).

Á Þverfjalli (í 752 m hæð) var litlu hvassara en á láglendi. Þar mældist meðalvindur 19 hnútar kl. 20 og varð hvassastur 26 hnútar milli kl. 20 og 21 (mynd 15) en hvössstu hviður mældust 35 hnútar. Upp úr kl. 21 fór að lægja.

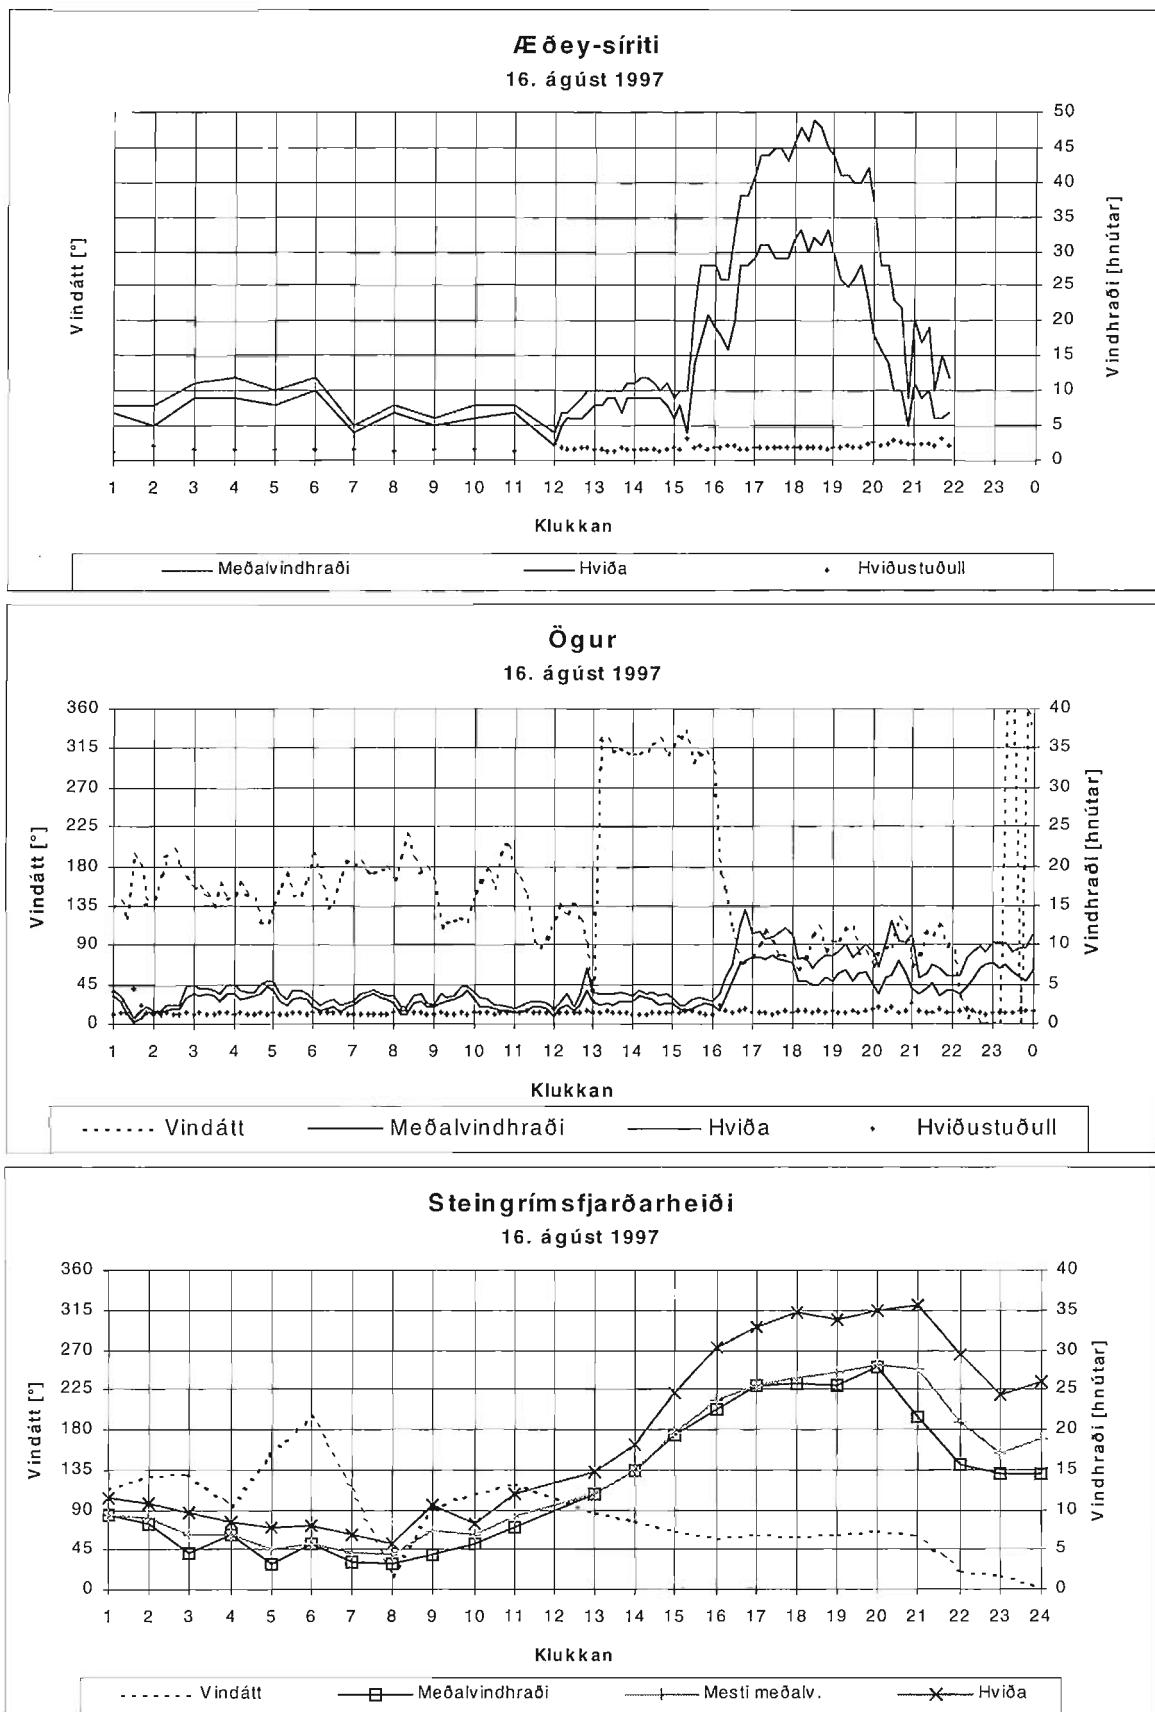
Mynd 17 Vindur á veðurathugunarstöðvum norðan til á Vestfjörðum sýndur sem falla af tíma 16. ágúst 1997. Æðey (síritandi vindmælir), Ögur (sjálfvirk stöð) og Steingrímsfjarðarheiði (sjálfvirk stöð). Tvær síðast töldu stöðvarnar eru í eigu Vegagerðarinnar og athuganir frá þeim eru ekki sýndar á veðurkortum.

Á Steingrímsfjarðarheiði (í rúmlega 400 m hæð) fór vindur vaxandi jafnt og þétt síðdegis (mynd 17) og frá kl. 17 og fram undir 21 var meðalvindhraði á bilinu 25 til 28 hnútar en hvössstu hviður um 35 hnútar.

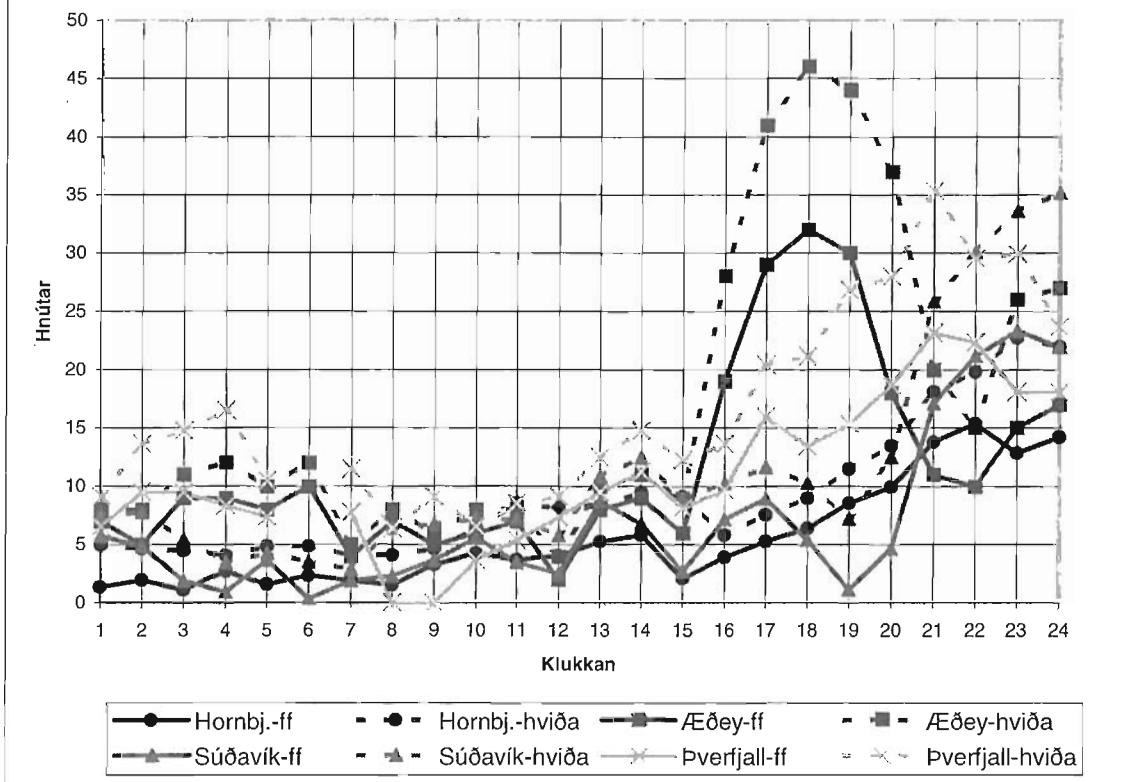
Mynd 18 Tímaraðir vindathugana (10 mín. meðalvindur og hviður) á Hornbjargsvita, í Æðey, í Súðavík og á Þverfjalli 16. ágúst 1997.

Það er athyglisvert að skoða hvernig vindur á hinum ýmsu stöðum við Djúp breyttist þegar leið á daginn. Á mynd 18 hefur vindathugunum frá Hornbjargsvita, Æðey, Súðavík og Þverfjalli verið safnað inn á eitt límurit. Meðalvindhraði (10 mín.) er sýndur með heildregnum línum en hviður með strikalínum. Á myndinni sést að í Æðey hvessir skyndilega upp úr kl. 15 en um svipað leyti fer vindur hægt vaxandi bæði á Hornbjargsvita og á Þverfjalli. Í Æðey lægir mjög um kl. 20 en það er fyrst þá sem fer að hvessa í Súðavík og um kl. 22, þegar hvað hvassast er á Hornbjargsvita og á Þverfjalli, er vindur hægastur í Æðey af öllum þessum stöðum.

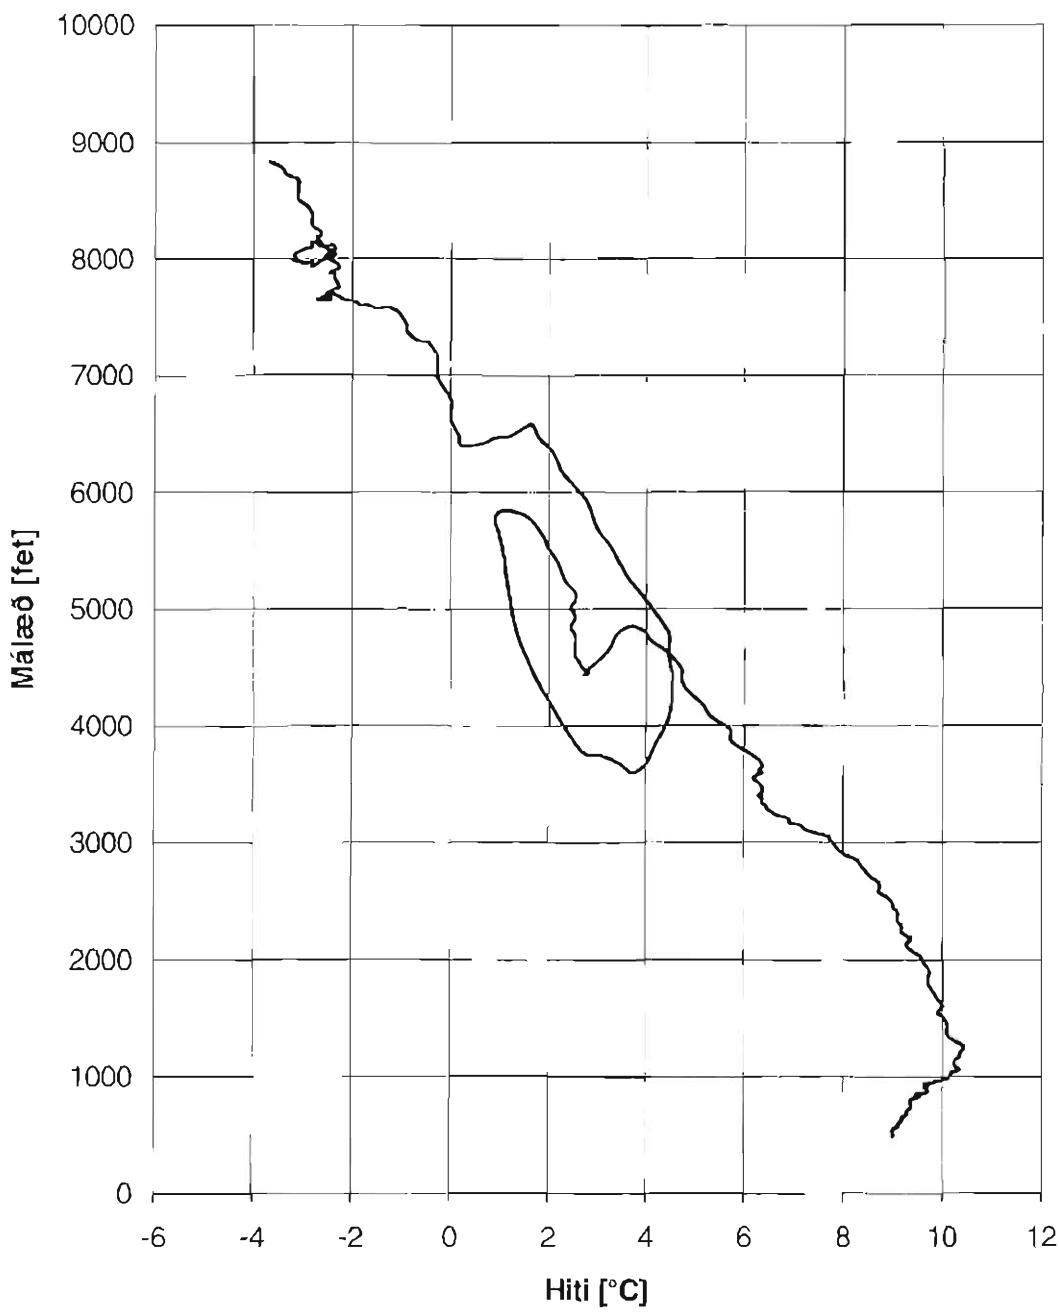
Mynd 26

Hitafall með hæð reiknað eftir upplýsingum úr flugrita.

Hitafallið sést á mynd 25. Úr flugritanum fæst hiti með einnar sekúndu bili en á línuritinu eru notuð 10 sekúndna meðaltöl. Í heild virðist hitafallið vera nálægt votinnarænum hitasallanda eins og við er að búast þar eð vélin er lengst af í skýjum. Meðan vélin er í hvað mestu niðurstreymi virðist hún þó vera í kaldara lofti. Það kemur heim og saman við að loftið sé í mjög óstöðugu jafnvægi og að kalt loft sé að stinga sér niður í hlýrra loft. Ekki er þó gott að dæma um hvað tregða hitamælisins skiptir hér miklu máli.

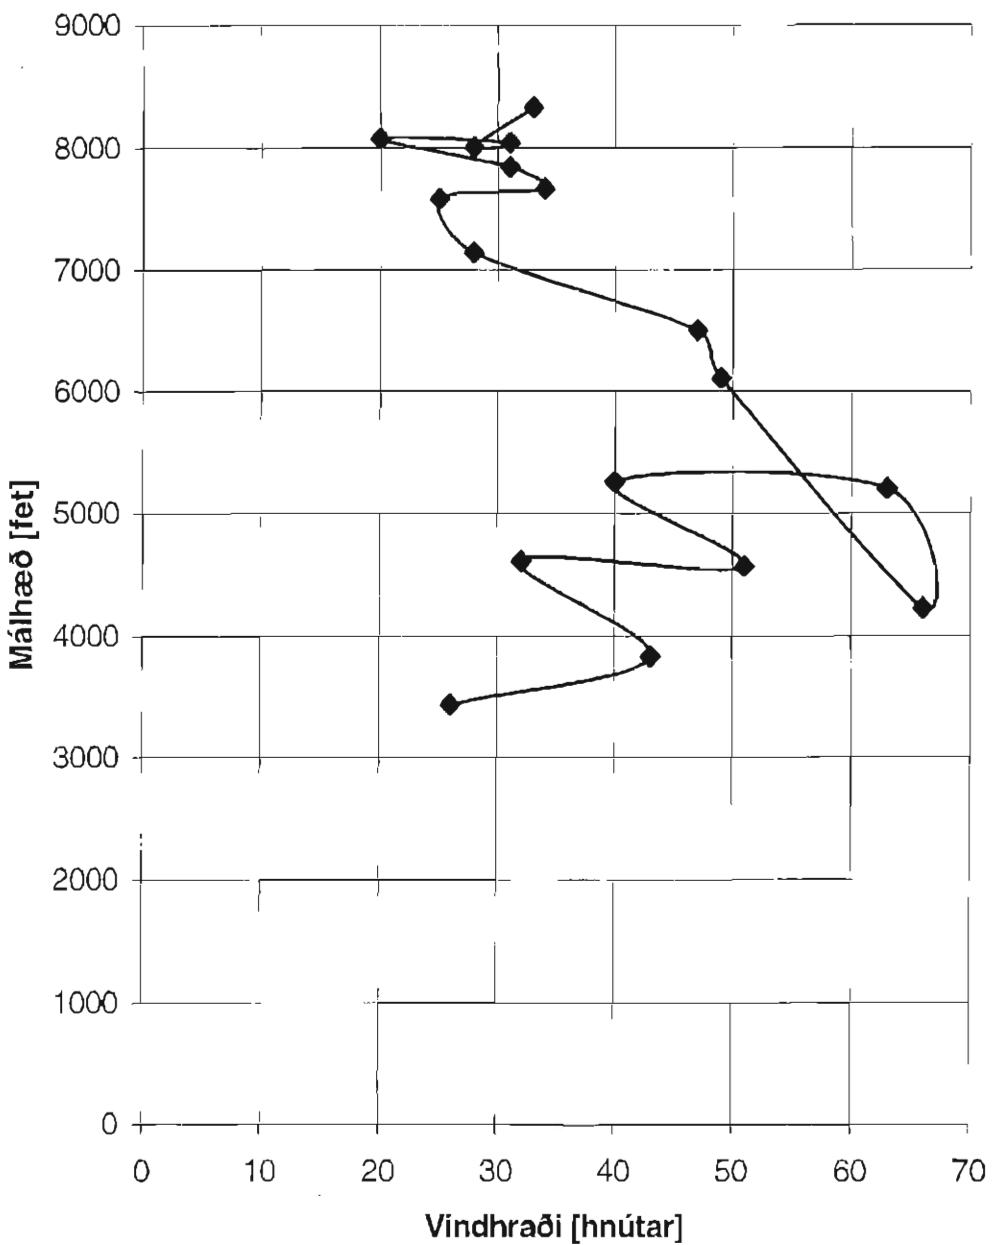
Mynd 27 Vindhraði sem fall af hæð, reiknaður eftir upplýsingum úr flugrita og frá ratsjá á Bolafjalli.

Úr upplýsingum frá ratsjá á Bolafjalli var reynt að lesa hraða (JH) og feril vélarinnar miðað við jörð. Úr flugritanum fengust upplýsingar um sýndan flughraða (SFH) og nefstefnu. Réttur flughraði (RFH) var fundinn og með samanburði við samtímaupplýsingar frá ratsjánni var reiknaður meðalvindur fyrir hvert 12 sekúndna bil. Niðurstaðan er sýnd í töflu 1 og á mynd 26. Ekki má taka einstakar tölur alveg bókstaflega þar eð talsverð óvissa hlýtur að vera í reikningum sem þessum. Þó verður að telja sennilegt að þetta gefi nokkra mynd af vindinum og að ónákvæmni á einu bili jafnist út á því næsta (sbr).

sveiflur í neðsta hluta ferilsins). Líklegt verður að telja að vindátt hafi í raun verið milli norðausturs og austurs (réttvisandi). Einnig er líklegt að vindhraði hafi verið vaxandi með hæð neðan við 5000 feta hæð, hafi náð hámarki milli 5000 og 6000 feta hæðar og verið þar á bilinu 50 til 60 hnútar en hafi farið mjög minnkandi ofan við 6500 feta hæð.

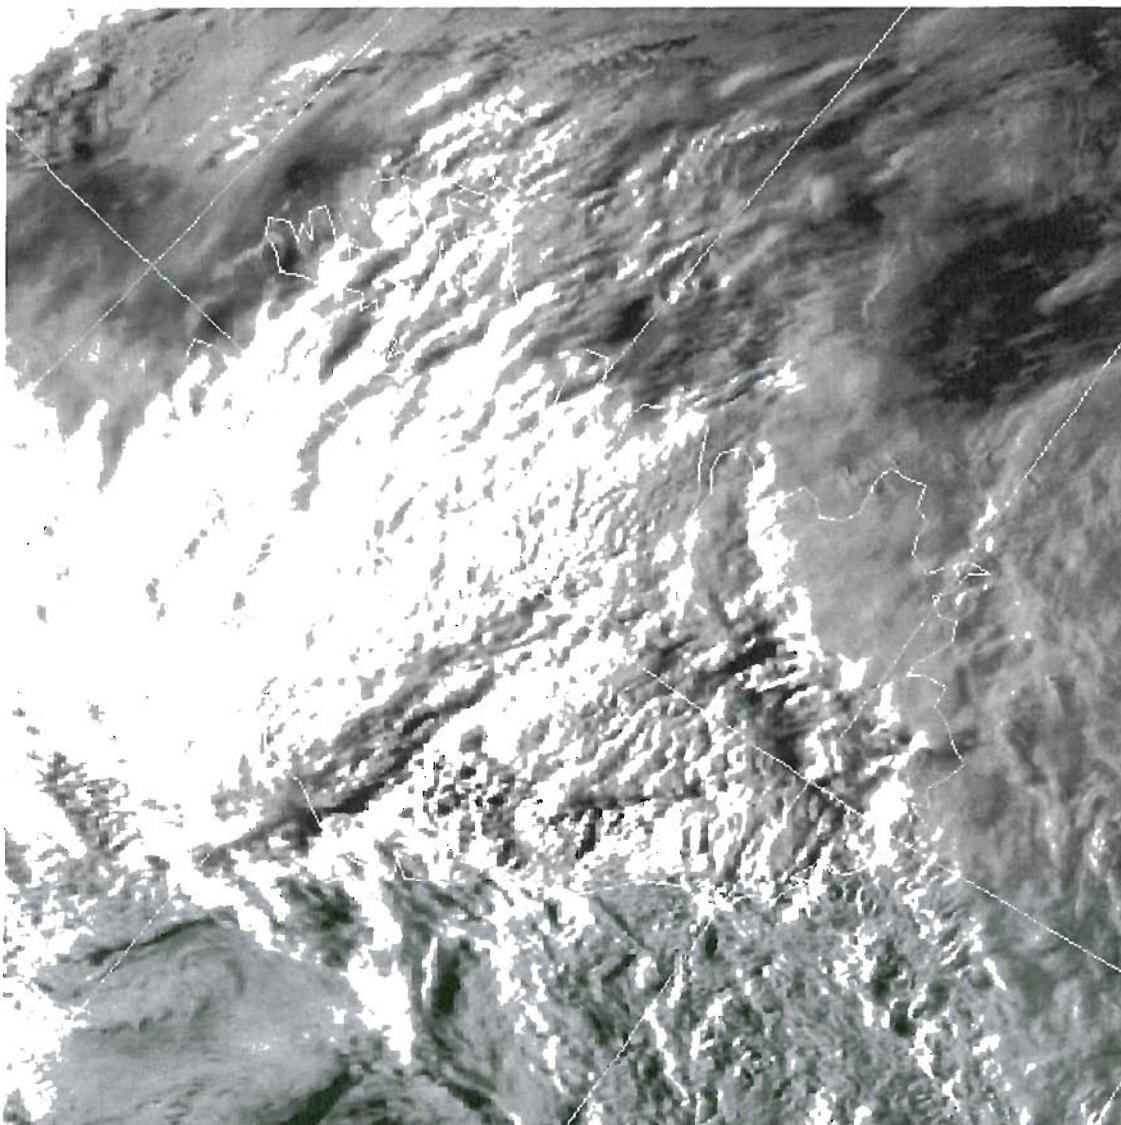
Mynd 30 Ljósmynd frá veðurtunglinu NOAA12 tekin á fjarkönnunarmiðstöð Háskólags í Dundee, Skotlandi, 16. ágúst 1997 kl. 17:09.

Besta veðurtunglamynd tekin þennan dag, sem fengist hefur, er mynd frá háskólanum í Dundee (myndir 29 og 30). Hún var tekin kl. 17:09, nærri 3 klst áður en flugatvikið átti sér stað en engu að síður eftir að bylgjur byrjuðu að myndast að því er best verður séð. Til þess að skoða sem best skýjamýndanir yfir Vestfjörðum hafa verið gerðar ýmsar tilraunir með birtu- og skerpustillingar á þessum myndum og árangur einnar slíkrar má sjá á mynd 36. Ekki er gerlegt að greina á þessum myndum neinn skýjabakka sem gæti legið eftir endilöngu Djúpinu eins og líklegast hlyti að teljast ef niðurstreyimi ofan af Snæfjallaströnd væri einrátt um bylgjumýndunina. Hins vegar má greina þar two skýjabakka sem liggja í meginatriðum norður-suður. Þegar þessir tveir bakkur eru teiknaðir inn á nákvæmara landakort en það sem er á myndunum (miðað við að gráðunetið sé nákvæmt) kemur í ljós að eystri bakkinn liggur yfir ströndinni austan Djúps, frá því nokkru fyrir norðan Kaldalón og inn eftir Ísafirði. Vestari bakkinn liggur yfir fjallgarðinum milli Mjóafjarðar og Skötufjarðar og norður-endi hans teygist norður yfir Djúpið inn yfir Snæfjallaströnd vestan við Æðey. Á mynd 37 má sjá bakkana teiknaða inn á kort með vindathugunum frá sjálfvirkum

veðurstöðvum kl. 17. Telja verður líklegt að hér sé um bylgjugarða að ræða enda var vindur talsvert austanstæður um þetta leyti, sbr. vind í Ögri, á Þverfjalli og á Steingrímsfjarðarheiði.

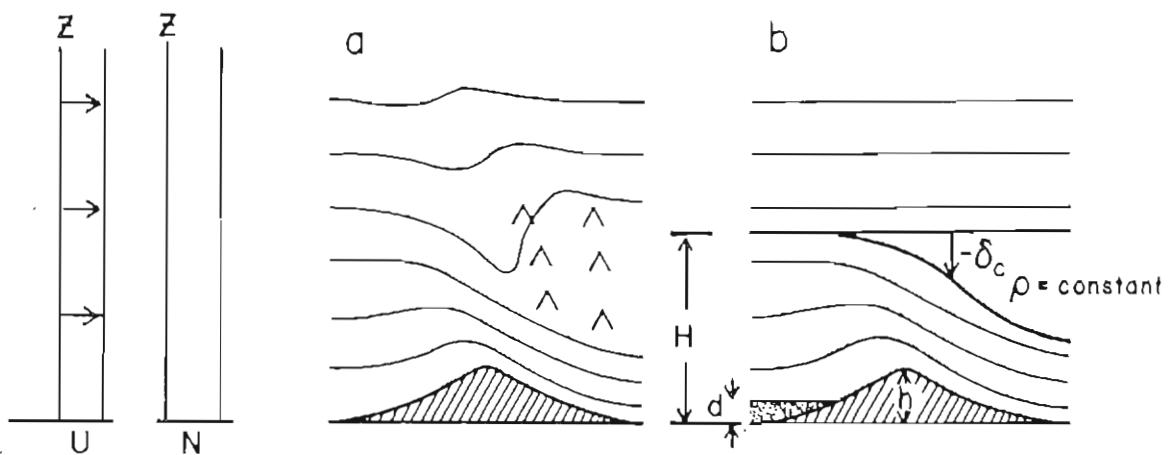
Mynd 34

FIG. 7. 2-D flow with wave breaking (a) Schematic streamline pattern incorporating results from numerical and laboratory experiments and atmospheric observations. Inverted V's indicate turbulence. (b) Idealized streamline pattern used in local hydraulic theory.

Bylgjubrot í reiknuðum straumlínum loftstraums yfir fjall. Miðað er við að vindhraði (U) og stöðugleiki loftsins (N) séu óbreytt með hæð. Myndin er tekin úr ritinu *Hydrostatic Airflow over Mountains* eftir Ronald B. Smith (Advances in Geophysics, Volume 31, 1989, AP). Myndatexti á ensku fylgir myndinni þaðan.

Við bylgjubrot er hins vegar allt eins líklegt að bylgjurnar hafi ekki mikil áhrif á loftstrauminn ofan við þá hæð þar sem þær brotna. Á mynd 33 má sjá reiknaðar straumlínur miðað við að vindhraði og stöðugleiki lofts breytist ekki með hæð. Þar virðast bylgjurnar jafnast mjög út ofan við bylgjubrotið og kvikuna sem táknuð er með

kvíkumerkjum. Þetta gæti skýrt það að bylgjurnar sjást illa á myndum. Þetta kemur einnig mun betur heim og saman við þá hæð þar sem kvikan virtist sterkest. Eftir vindi reiknuðum út frá upplýsingum úr flugrita og ratsjá (tafla 1 og mynd 26) dró mjög úr vindhraða ofan við 6500 feta hæð. Það verður til þess að bylgjuorkan kemst ekki hærra og bylgjurnar brotna. Það verður því að teljast mun líklegra að sú kvika, sem hér er verið að leita skýringa á, sé til komin vegna bylgjubrots en gönduls.

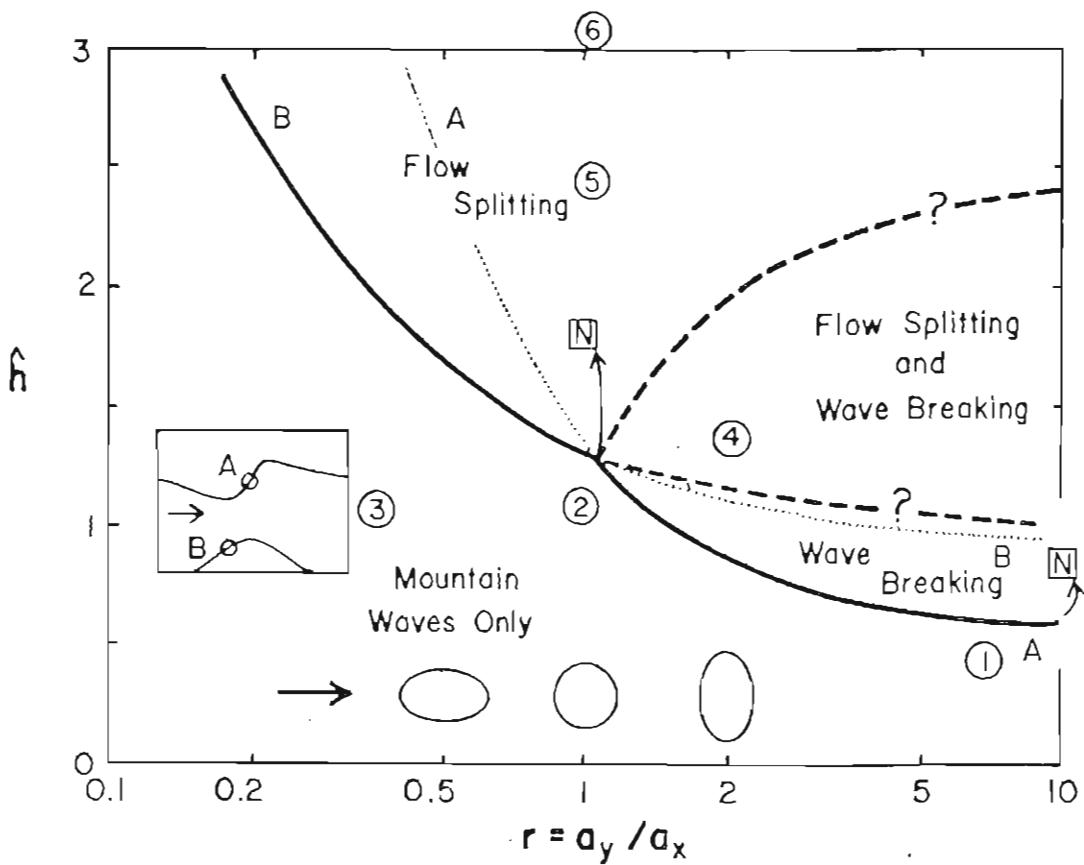
Mynd 35

FIG. 5. Regime diagram for hydrostatic flow over a mountain. The diagram axes describe the mountain shape and size:  $r$ , the horizontal aspect ratio, and  $\hat{h}$ , the nondimensional mountain height. Solid curves A and B are linear theory estimates of flow stagnation (see Eqs. 20, 38, and 41), suggesting where wave breaking aloft (curve A) and flow splitting (curve B) will begin as  $\hat{h}$  increases. The extensions of curves A and B (dotted lines) may be unphysical because the first appearance of a stagnation point could invalidate the linear theory estimates. The two boxes marked N indicate nonlinear calculations of stagnation and suggest that the linear theory prediction of critical mountain height may be about 30% too low. Other regime boundaries above the A and B curves (dashed) are not yet known. Numbered circles indicate Hawaiian Island parameters from Section 7, Table III. (Redrawn from Smith, 1989.)

Flokkun loftstrauma yfir fjöll með hliðsjón af Jögun fjalls, vindhraða og stöðugleika loftsins. Myndin er tekin úr ritinu *Hydrostatic Airflow over Mountains* eftir Ronald B. Smith (Advances in Geophysics, Volume 31, 1989, AP). Myndatekti á ensku fylgir myndinni þaðan.

Einn helsti sérfraeðingur heims í áhrifum fjalla á loftstrauma, Ronald B. Smith, birti í riti sínu, *Hydrostatic Airflow over Mountains* (Advances in Geophysics, Volume 31, 1989, AP), teikningu sem sjá má á mynd 34. Þar eru fjallabylgjur flokkaðar eftir lögum fjalls annars vegar ( $r=a_y/a_x$ , hlutfall lengdar og breiddar fjallgarðs) og stærðinni  $\hat{h}$  hins vegar en hún er fundin út frá hæð fjallsins, stöðugleika og hraða loftstraumsins með jöfnunni  $\hat{h} = Nh/U$  þar sem  $h$  er hæð fjalls,  $N$  náttúruleg sveiflutíðni loftsins og  $U$  vindhraði. Á teikningunni eru þrjú meginsvæði:

Ef mynd 34 og jafnan fyrir stærðina  $\hat{h}$  eru skoðuð nánar sést að fyrir sama fjall og stöðugleika lofts brotna bylgjur frekar ef vindur er hægur. Ef vindur verður svo hvass að  $\hat{h}$  verði minna en u.b.b. 0.6 brotna bylgjurnar ekki.

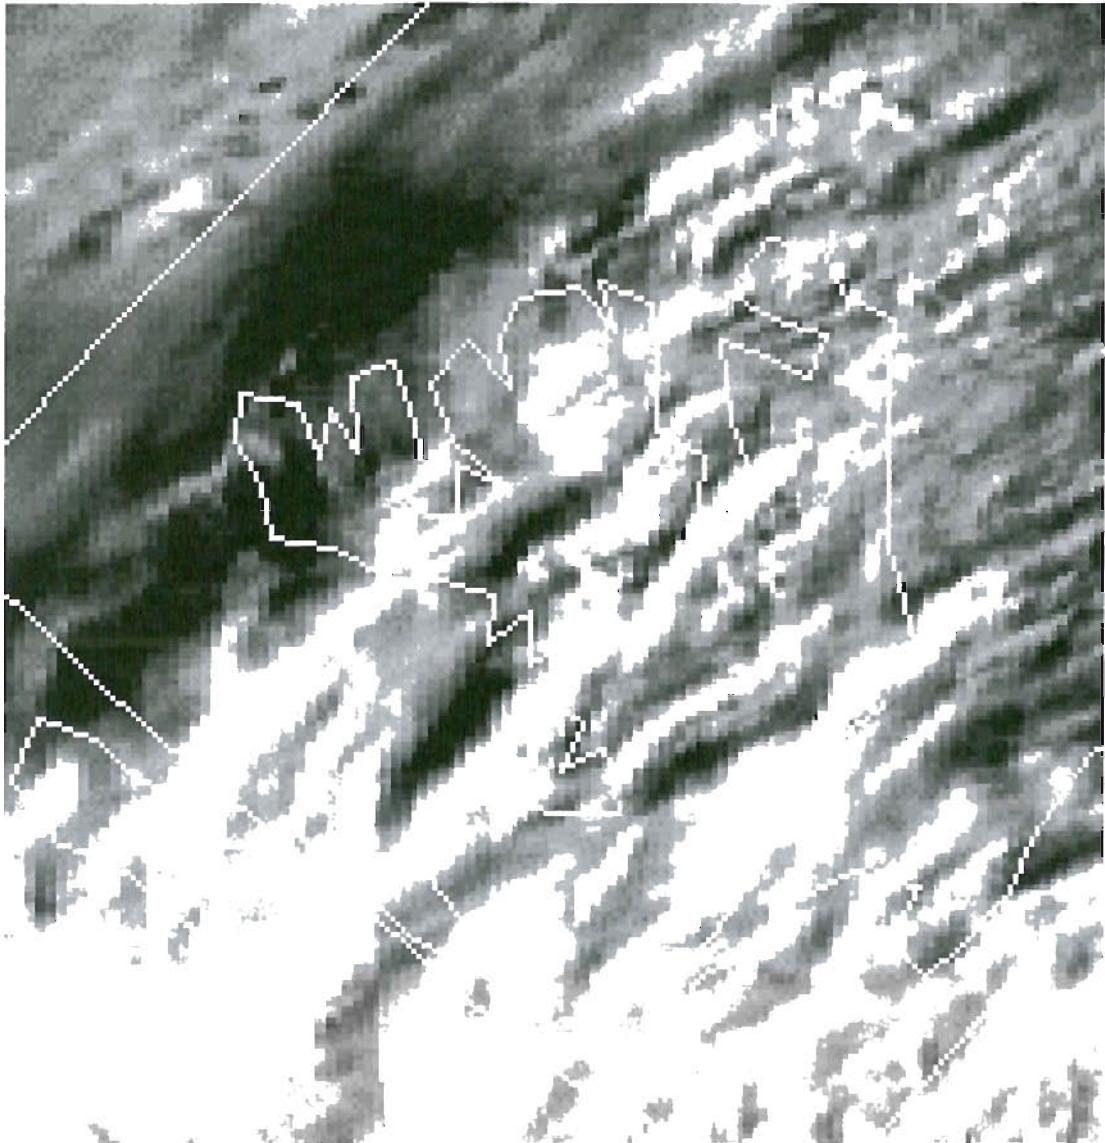
Mynd 37 Stækkuð ljósmynd af skýjafari yfir Vestfjörðum 16. ágúst 1997 kl. 17:09. Gert eftir mynd frá fjarkönnunarmiðstöð Háskólans í Dundee, Skotlandi.
