Veðurstofa Íslands Greinargerð

**Mat á aurskriðuhættu fyrir ofan bæinn
Laugaból í Laugardal, Ísafjarðardjúpi**

**VÍ-G98036-ÚR29
Reykjavík
September 1998**

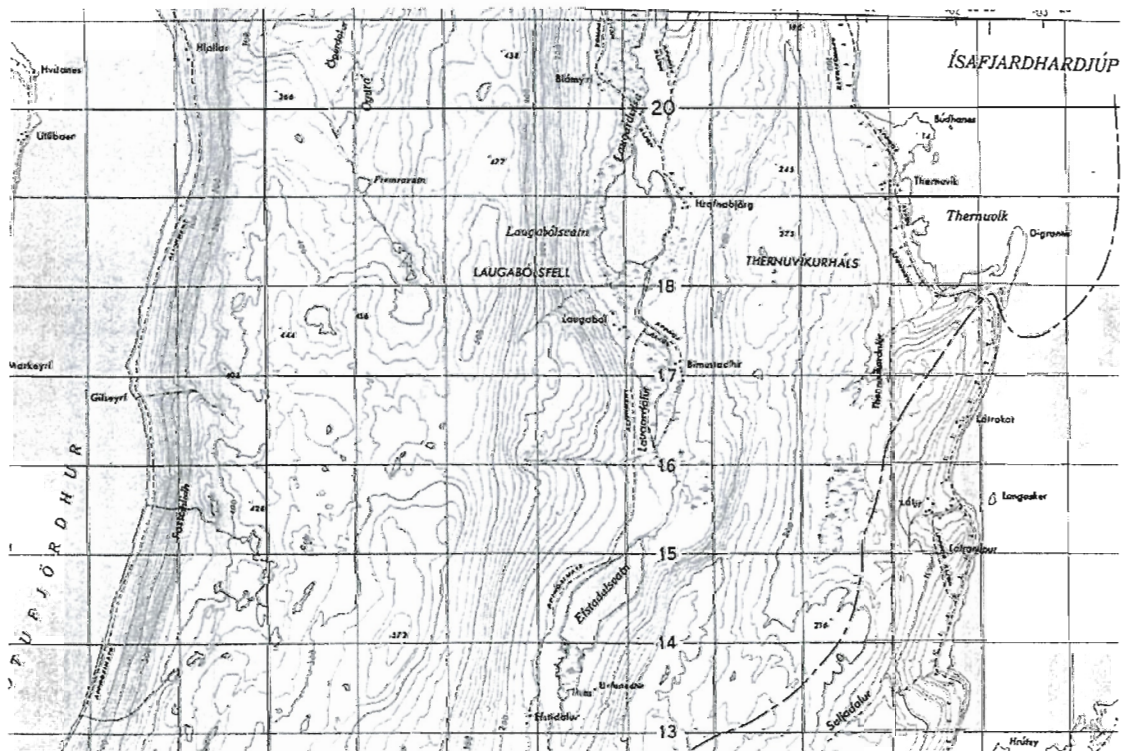
Mynd 1. Yfirlitskort af innanverðum Laugardal og nánasta umhverfi. Skötufjörður er til vinstri á myndinni og Mjóafjörður til hægri. Skötufjarðarheiði liggur neðan við kortið. Norður snýr beint upp á kortinu (Landmælingar Íslands).

Laugardalur er staðsettur á skaganum milli Mjóafjarðar í austri og Skötufjarðar í vestri, í innanverðu Ísafjarðardjúpi. Dalurinn liggur í suður - norður stefnu og gengur upp í Skötufjarðarheiði (mynd 1).

Bærinn Laugaból er staðsettur innarlega í vestanverðum dalnum, rétt sunnan við Laugabólsvatn (mynd 1). Samkvæmt ábúendum á Laugabóli nefnist fjallið fyrir ofan bæinn nefnist Litlafell og nær 534 m hæð nokkru norðan við hann. Innar nær þetta sama fjall um 572 m hæð. Þar nefnist það Laugabólsvell og er því rangfært á mynd 1. Hlíðin fyrir ofan bæinn er nefnd hér Laugabólshlíð. Í um 200-300 m hæð er stallur í hlíðinni og nefnist fremsti hluti hans Leynisbrún. Stallurinn endar að

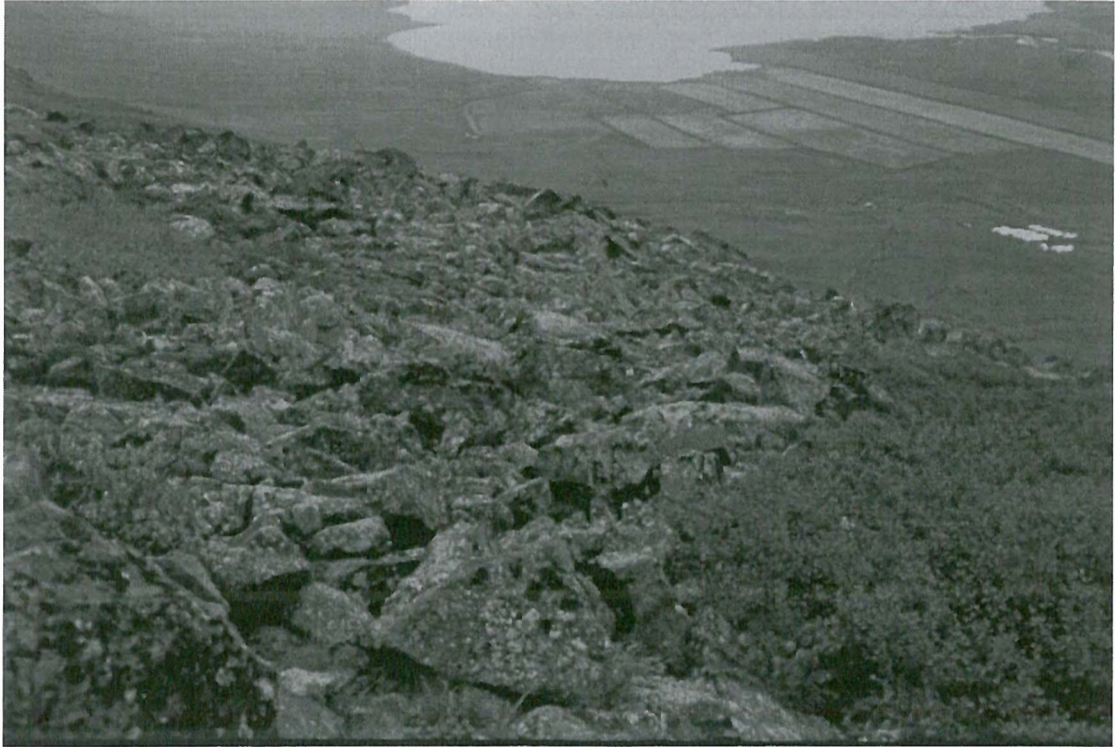
Mynd 3. Stórgrýtistunga í frambrún stallsins, beint upp af íbúðarhúsinu að Laugabóli, í um 220-240 m hæð.

Frostvirkni er mjög virkt ferli í hlíðinni og má segja að þar sé landmótum af hennar völdum ríkjandi. Frostvirknin felst í tveimur megin ferlum. Annars vegar í föstu bergi og hins vegar í fínefnahlutanum, það er í jökulruðningunum og ofanálíggjandi jarðvegi. Í föstu bergi lýsir frostvirknin sér sem molnun og losun á bergi úr hraunbrúnum, sem eru í frambrún stallsins. Við þetta ferli losna stór og smá stykki úr brúnunum, sem síðar falla niður á fínefnaríka setið fyrir neðan. Í því verður síðan færsla og að einhverju leiti flokkun vegna tilstilli þyngdarafls og frost- þíðuáhrifa. Við þetta ferli safnast grófa efnið saman, oft í tauma eða tungur (myndir 3, 4 og 5).

Aurskriður, þó smáar séu geta valdið töluverðu tjóni og getur flutnings geta og skriðþungi þeirra verið mjög mikill. Þessi áhrif eru þó oft mjög staðbundinn, ólíkt snjóflóðum sem ná oftast yfir mun stærri svæði. Aurskriður á stærð við þær sem féllu úr hlíðinni 1936 og 1958 geta auðveldlega brotið niður hús og teljast þær í stærra lagi á landsmælikvarða. Ekki er hægt að útiloka að slíkar skriður geti fallið nánast hvar sem er úr hlíðinni. Stógrýtishrúgaldið sem liggur beint upp af bænum (mynd 3) getur til dæmis vel verið fóður í slíka stórskriðu.

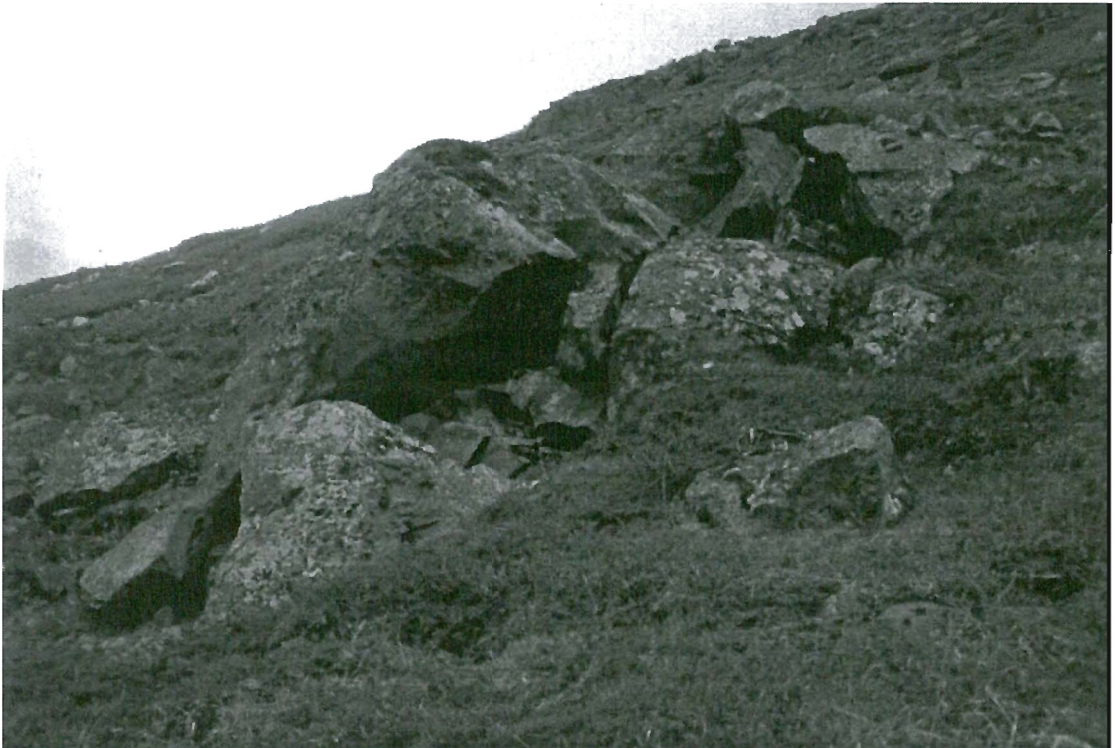
Mynd 4. Frostsprungið bergstykki, sem klofnað hefur frá hraunlagabrún í hlíðinni fyrir ofan Laugaból. Á myndinni sést greinilega hvernig efnið hefur færst niður hlíðina, en halli hennar er nálægt 30° á þessum stað.

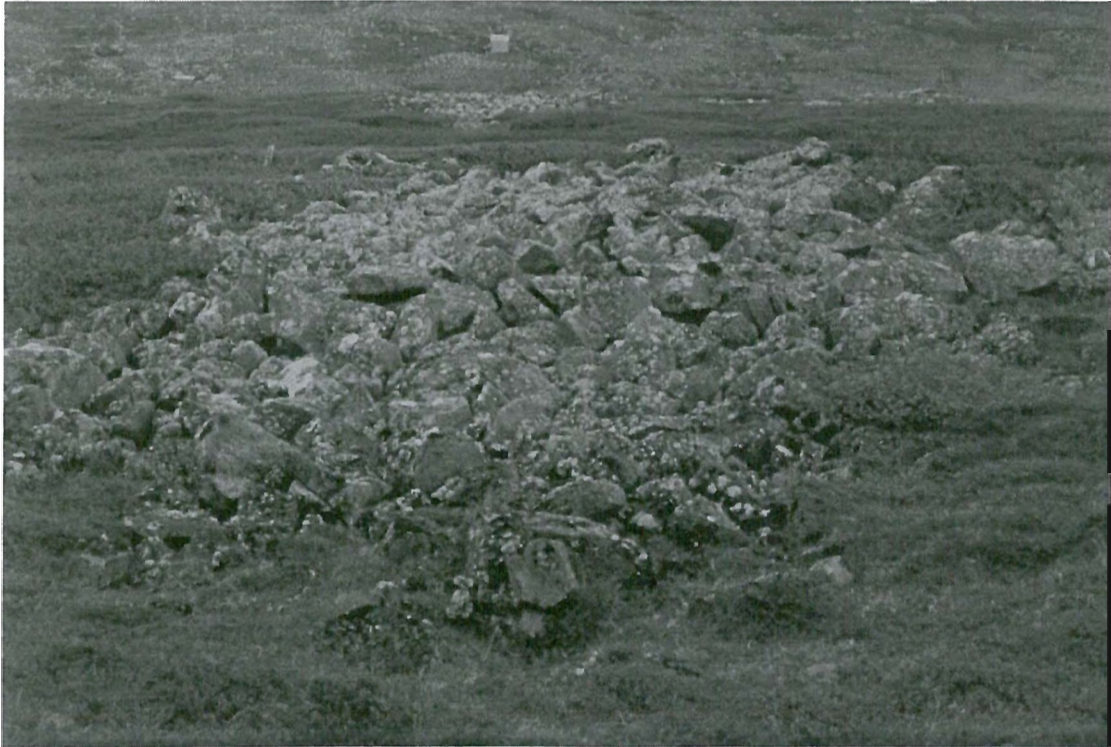
Mynd 5. Stórgrýtistunga í brúninni beint upp af bænum. Myndin er tekin niður hlíðina, sem hallar um 30°.

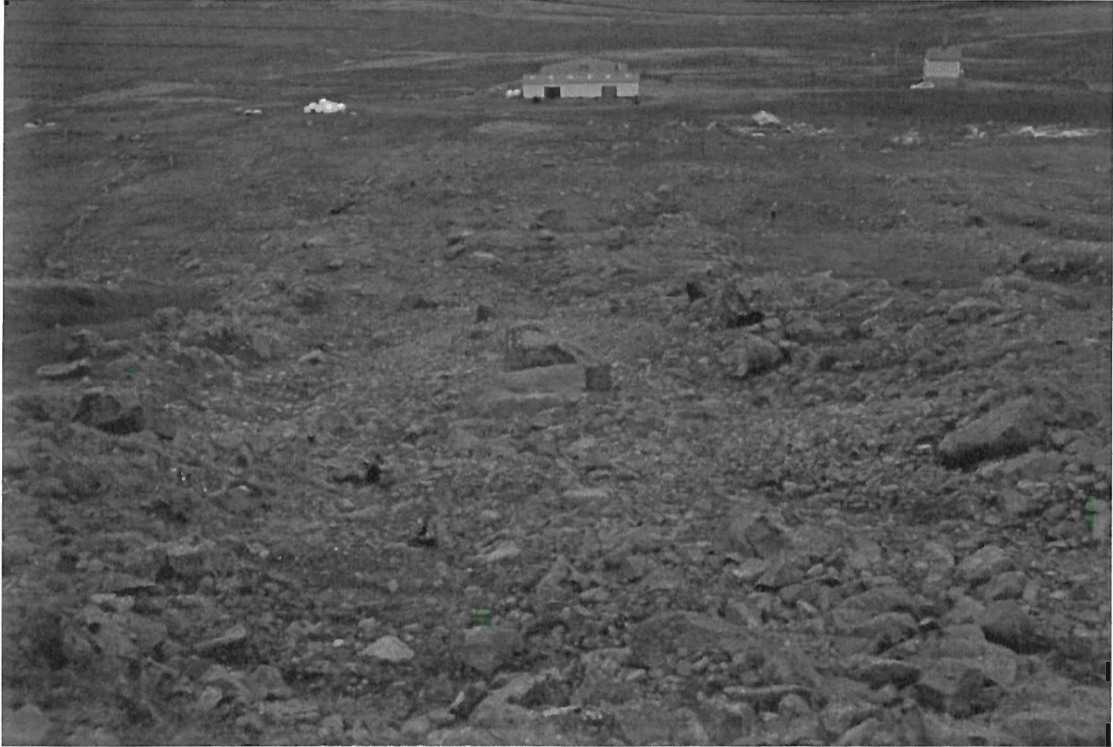
- 1958** Þann 18. nóvember árið 1958 féll skriða um 30 m norðan við íbúðarhúsið, beint upp af útihúsum, sem síðar voru reist á skriðukeilunni. Upptök hennar voru í um 180 m hæð. Skriðan var um 300-400 m löng og endaði niður í á. Hún var um 60-80 m breið í skriðufætinum, en ofar var hún um 15-20 m breið. Mikið af björgum féllu með skriðunni og olli hún miklum spjöllum á landi (myndir 2 og 6).

Mynd 6. Ummerki eftir skriðuna sem féll árið 1958. Myndin er tekin niður skriðuörið. Útihúsin voru síðan byggð á framburði skriðunnar, en talsvert jarðrask vegna framkvæmda hefur farið fram á úthlaupssvæði hennar.

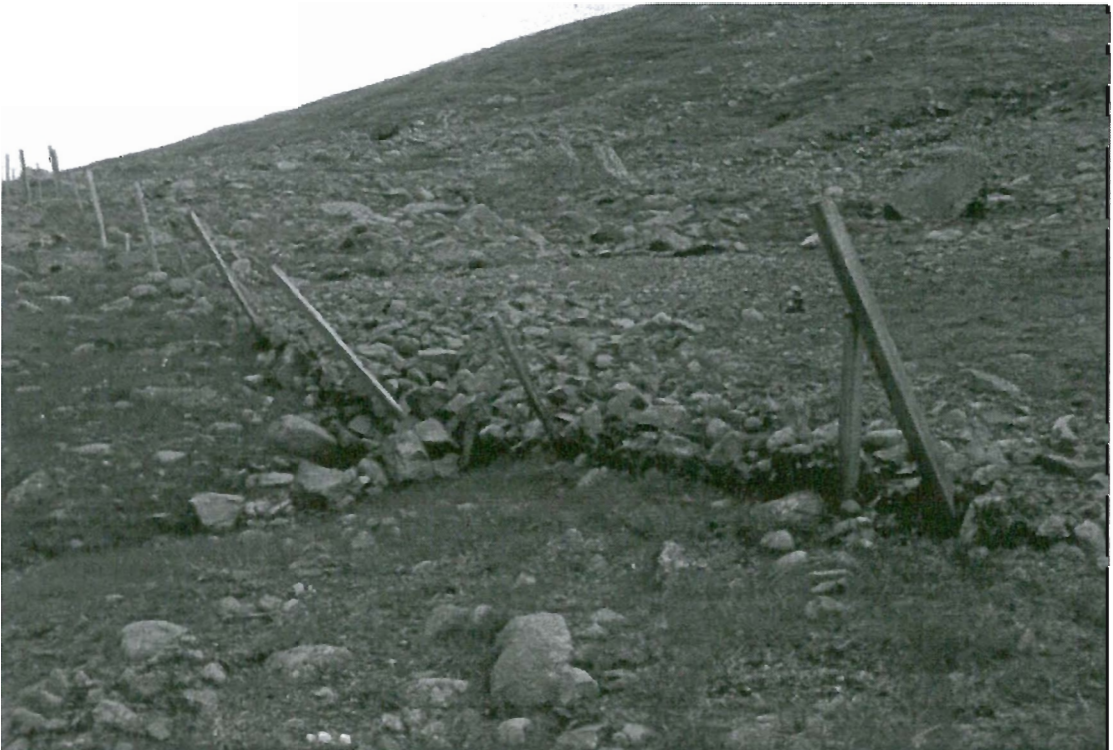
- 1968** Árið 1968 féll skriða um 300-400 m norðan við bæinn, en ekki eru til neinar nánari upplýsingar um hana (mynd 2).
- 1995** Þann 4. desember 1995 féll skriða úr skriðuörinu frá 1936. Hún átti upptök sín ofar í brúninni en stóra skriðan og féll niður á jafnsléttu og yfir girðingu sem liggur rétt ofan við vegaslóðann inn í dalinn (myndir 2 og 7).

Mynd 7. Ummerki eftir skriðuna sem féll árið 1995, rétt ofan við veginn inn dalinn. Skriðan féll úr sama skriðuöri og skriðan árið 1936.

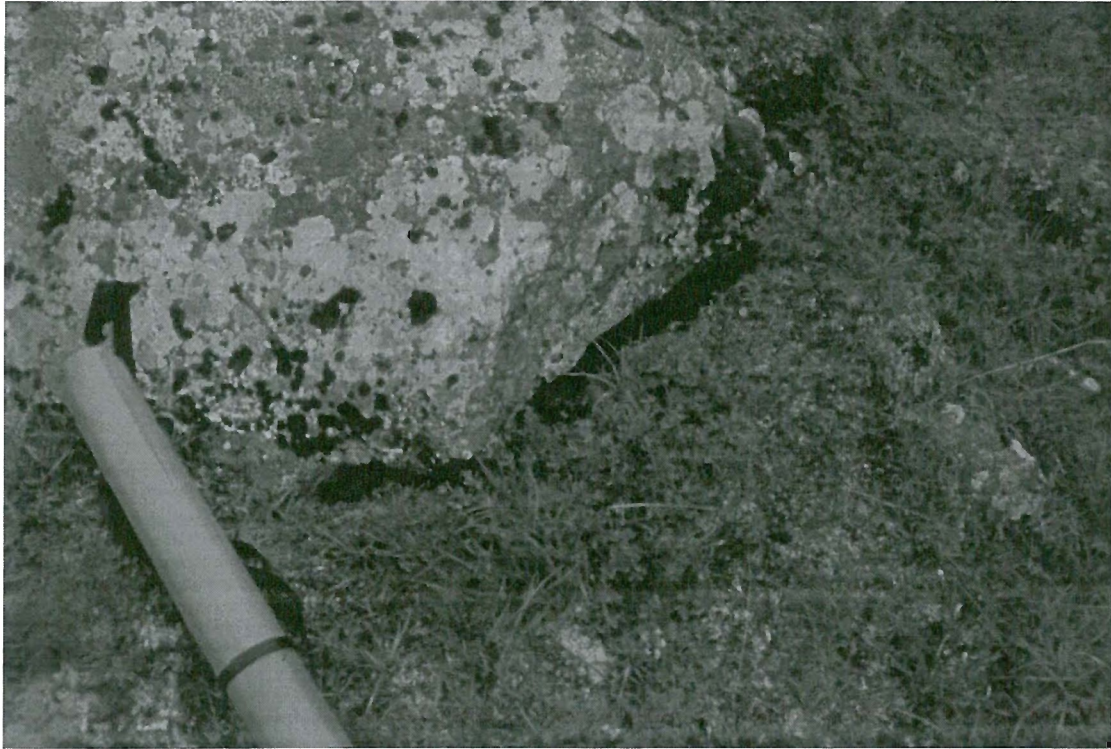
Allt yfirbragð hlíðarinnar bendir til þess að töluverð hreyfing eigi sér stað þar. Ummerkin eru meðal annars rifur í jarðvegi þvert á rennslisstefnuna, svokallaðar tog-sprungur eða toggrifur. Svipaðar rifur sjást víða fyrir neðan stóra steina (mynd 8). Á nokkrum stöðum hefur fínefni flætt eða sprautast undan jarðvegsþekjunni og liggur eins og hrúgöld ofan á henni (mynd 9). Víða koma fyrir holrými þar sem fínefni og jarðvegur hefur skolast í burtu með leysingarvatni. Í stórgrýtistungunum í hlíðinni sést greinilega að mikil færsla á sér stað og ef tungurnar eru bornar saman við svipuð fyrirbæri upp á stallinum kemur í ljós að þær eru mun nýlegri. Með því er átt við að steinar eru ekki þaktir skófum og fléttum eins og kemur fyrir þar sem hallinn er minni. Öll þessi ummerki benda til þess að það sé mikil hreyfing í hlíðinni.

Mynd 8. Stór steinn í Laugabólshlíð. Jarðvegurinn fyrir neðan steininn hefur slitnað frá og nokkuð breið og djúp togsprungu hefur myndast. Þvermál hólksins er um 9 cm.

Hægt er að framkvæma frekari rannsóknir í hlíðinni. Nákvæmari kortlagningar er þörf og uppsetning fastpunkta víðs vegar í hlíðinni er nauðsynleg til að geta fylgst með hreyfingum. Stöðuleikaprófanir á jökulruðningum eru æskilegar og sigtun til að mæla fínefnahlutfall hans.

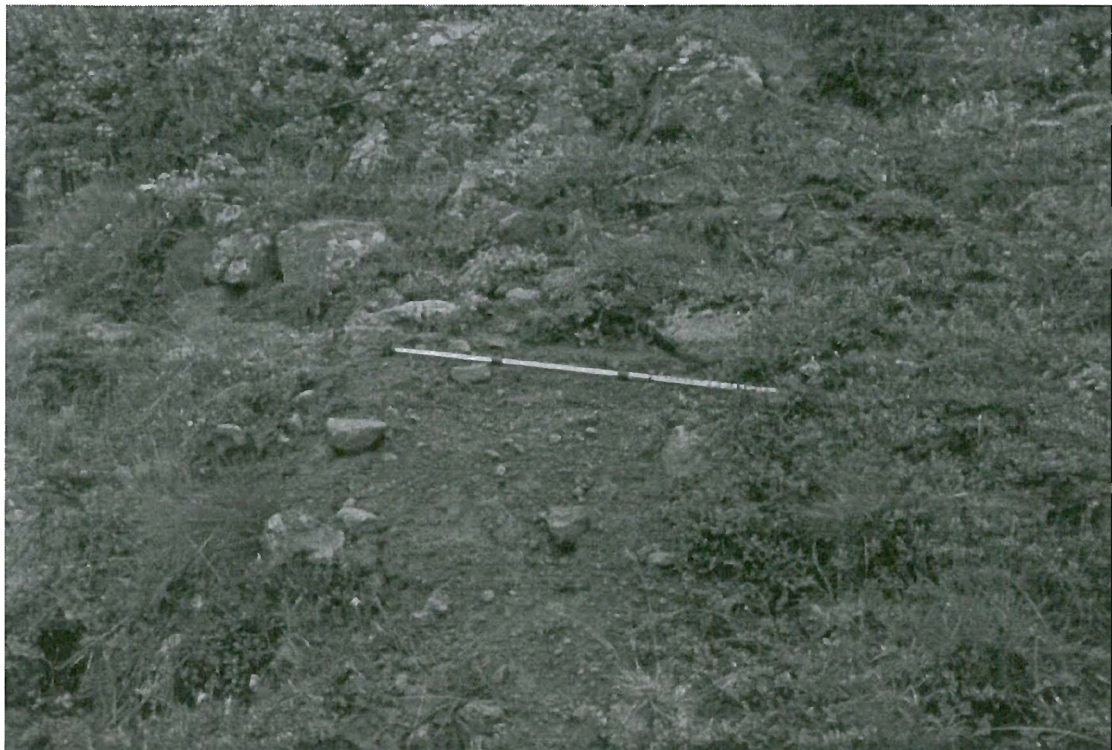
Mynd 9. Fínefnaríkt set sem hefur flætt eða sprautast upp á gróðurþekjuna. Lengd stafsins er 125 cm.
