Veðurstofa Íslands Greinargerð

Mat á aurskriðu- og grjóthrunshættu við Seyðisfjarðarkaupstað

VÍ-G99003-ÚR02
Reykjavík
Mars 1999

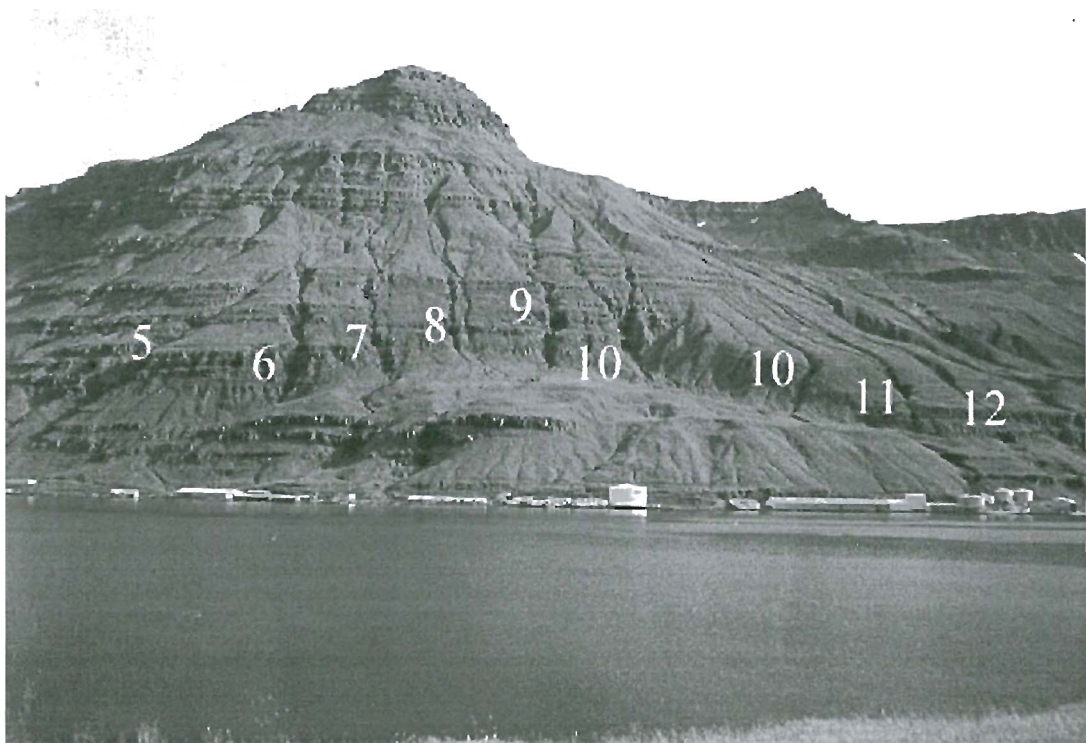
Mynd 14. Þófi. Á myndinni sjást þeir farvegir sem falla niður á Þófa. Farvegur númer 6 er Imslandsgil og farvegir 8 og 9 mynda Þófalæk. Innst á Þófa liggur Hæðarlækur, farvegur 10 (Ljósmynd Halldór G. Pétursson 1989).

Hættumat: Nokkuð eignatjón hefur orðið af völdum skriðufalla úr Imslandsgili. Aurkeilan fyrir neðan farvegin er brött og gróin og mikið er af lausu efni neðst í farveginum. Öll ummerki gætu þó bent til lítillar skriðuvirkni en þó skal hafa í huga að síðast hljóp úr farveginum 1981 og hugsanlega einnig 1989, en það hafa þó verið litlar skriður. Miðað við stærð vatnasviðsins og magni lausra jarðefna í farveginum má þó gera ráð fyrir mun efnismeiri skriðuföllum. Í dag eru tvö hús fyrir neðan farvegin (myndir 14 og 27).

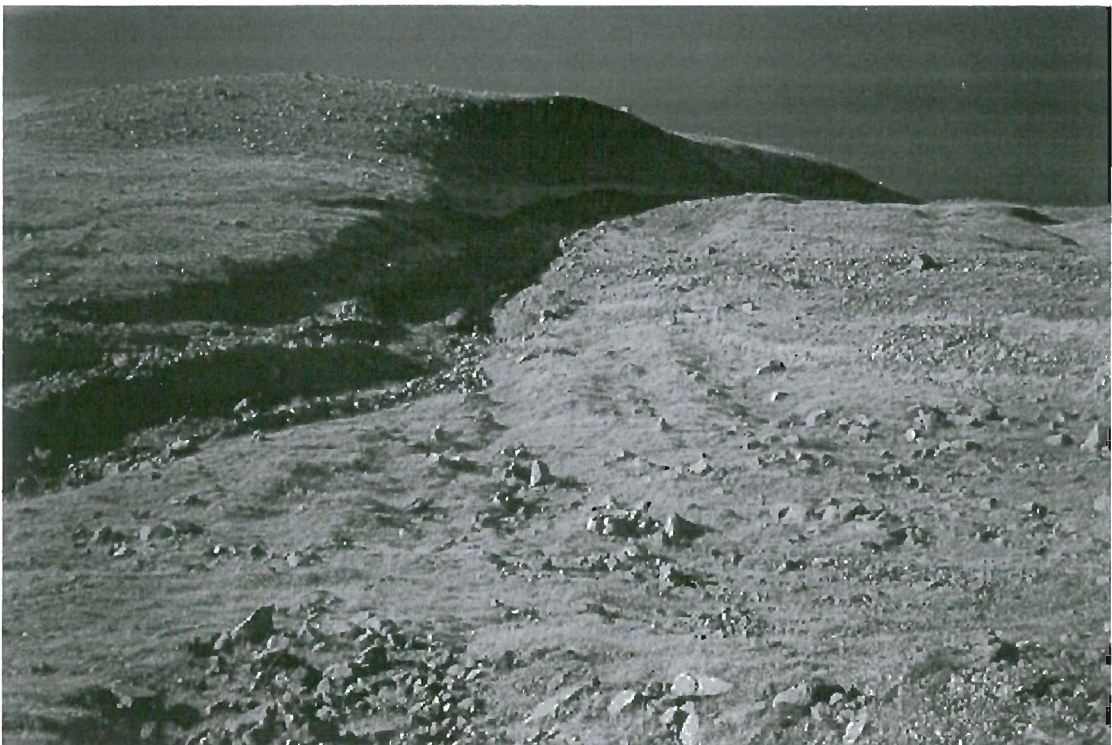
Mynd 20. Horft niður eftir farvegi Þófalækjar. Takið eftir skriðuröstum sitt hvoru megin við farveginn (Ljósmynd Þorsteinn Sæmundsson 1997).

Það var skriða úr Þófalæk sem varð fimm manns að bana, þann 19. ágúst 1950. Ólafur Jónsson (1957) kannaði ummerki þeirra skriðufalla. Samkvæmt honum virtust upptök skriðunnar hafa verið í urðinni fyrir neðan hátind fjallsins. Hann sá greinileg ummerki í giljum, niður alla fjallshlíðina og niður á Þófa, en þar hafði skriðan virkilega bætt við sig efni. Mikill hluti skriðuefnisins kom úr aurkeilunni eða ruðningnum efst á Þófa og einnig úr farvegi Þófalækjar, botni hans og ekki síst hliðum. Skriðan var um 10 m breið og 5-6 m þykk á Þófa, en þegar hún fór í loftköstum fram af klettunum ofan við Strandarveg og niður á aurkeiluna ofan við húsið, sem fólkið var í sem fórst, var breidd hennar var um 30 m. Virðist sem skriðunni hafi einnig bæst til efni úr aurkeilunni.

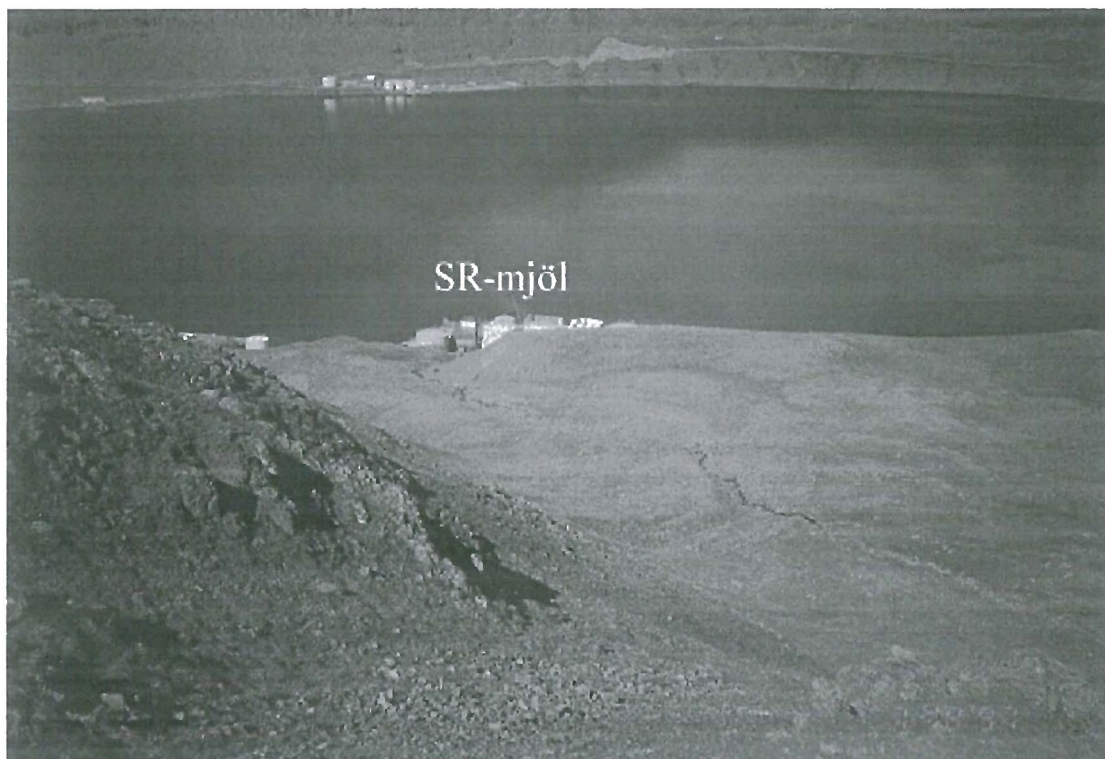
Mynd 21. Horft niður eftir farvegi Hæðarlæks á Þófa. Uppgrónar skriðurastir eru áberandi. Takið eftir skriðunni sem hefur fallið úr hlíðinni til vinstri og yfir farveginn (Ljósmynd Þorsteinn Sæmundsson 1997).

Árið 1950 fór töluverð skriða niður Hæðarlæk (Ólafur Jónsson 1957). Þá barst mikið efni niður úr fjallinu og fram á aurkeiluna á Þófa. Þar sat mest af efninu eftir, en það fínasta barst áfram niður og fór yfir athafnarsvæði Sildarverksmiðju ríkisins (SR-mjöl). Því svæði hefur öllu verið raskað með byggingarframkvæmdum, en þar má þó með góðum vilja sjá aurkeilulögun við ströndina. Árið 1989 féll skriða niður Hæðarlæk. Upptök hennar voru í urðinni efst í fjallinu, á svipuðum slóðum og skriðan 1950 átti upptök sín.

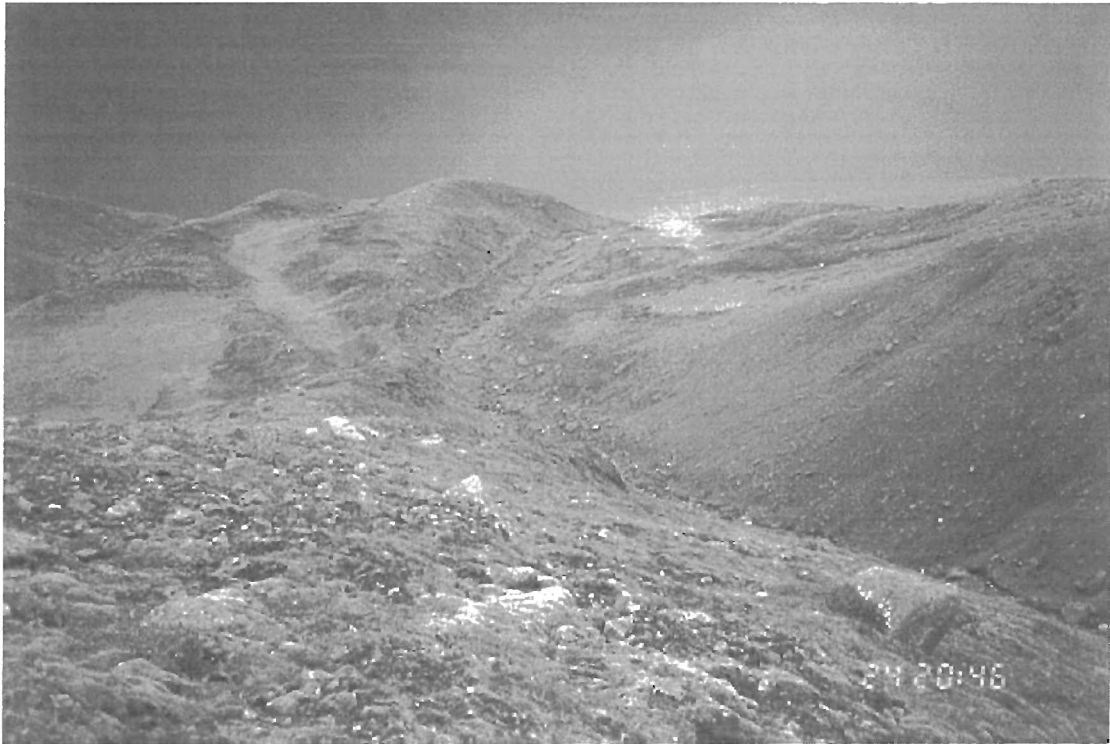
Mynd 22. Farvegur Skuldarlækjar á Neðri Botnum. Næst sést niður í djúpa gilið í hlíð Neðri Botna, en fjær hefur farvegurinn grafist niður í Neðri Botna. Vinstra megin við aðalfarveginn má greina fornan farveg (Ljósmynd Þorsteinn Sæmundsson 1997).

Á ljósmyndum frá 1989 sést að upptök skriðunnar sem féll niður farveg Skuldarlæks, eru í urðinni í um 700-750 m hæð. Mjög greinileg ummerki eru í um 350 m hæð, en skriðunni hefur greinilega bæst til efni alla leið niður og ekki minnst úr djúpa gilinu í hlíðinni ofan við Neðri Botna.

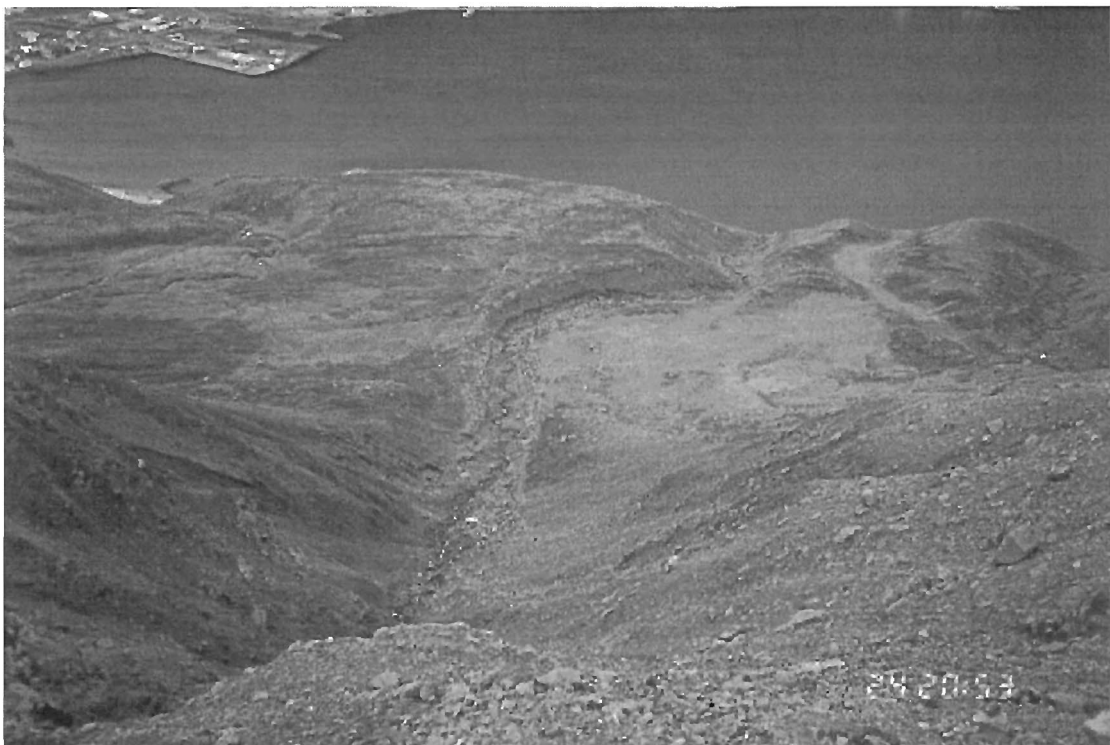
Mynd 23. Farvegur Stöðvarlækjar í Neðri Botnum. Myndin er tekin í miðju gili í hlíð Neðri Botna. Yst til hægri sést í farveg Skuldarlækjar og lengst til vinstri má greina gil Búðarár í hjallabrúninni ofan við kaupstaðinn (Ljósmynd Þorsteinn Sæmundsson 1997).

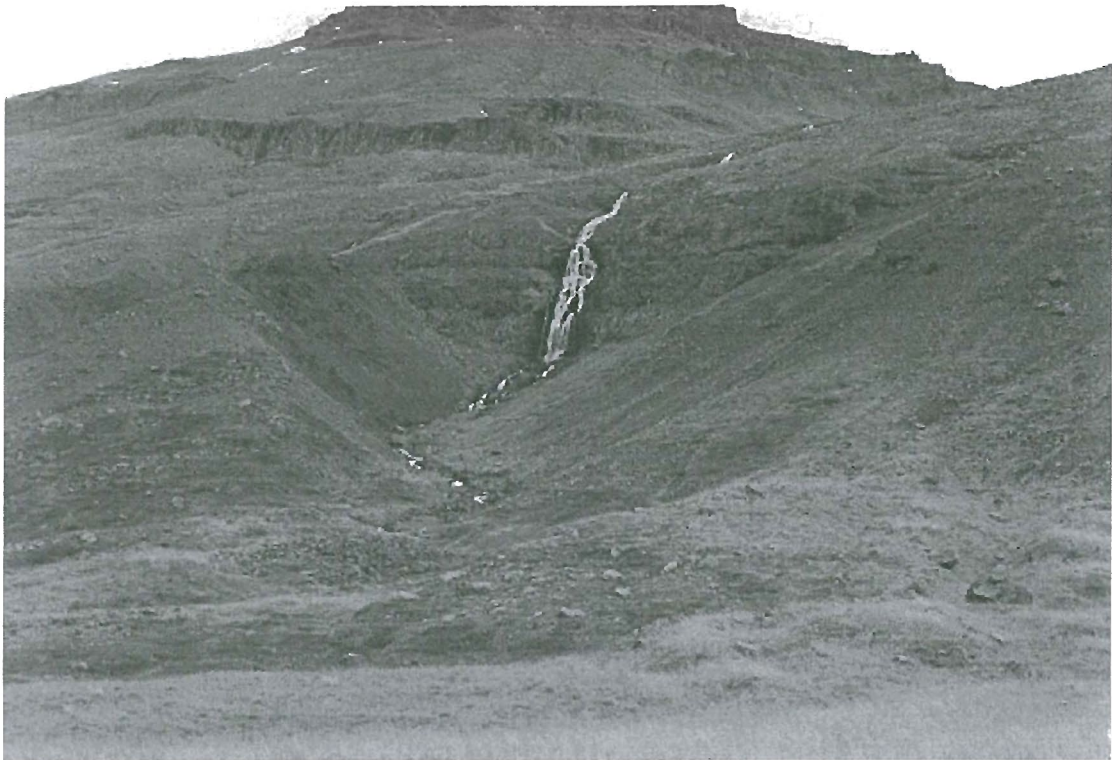
Mynd 24. Gil Búðarár í hlíð Neðri Botna. Gilið er rofið í jökulruðning og misgengis-breksíu utan á hlíðinni (Ljósmynd Halldór G. Pétursson 1997).

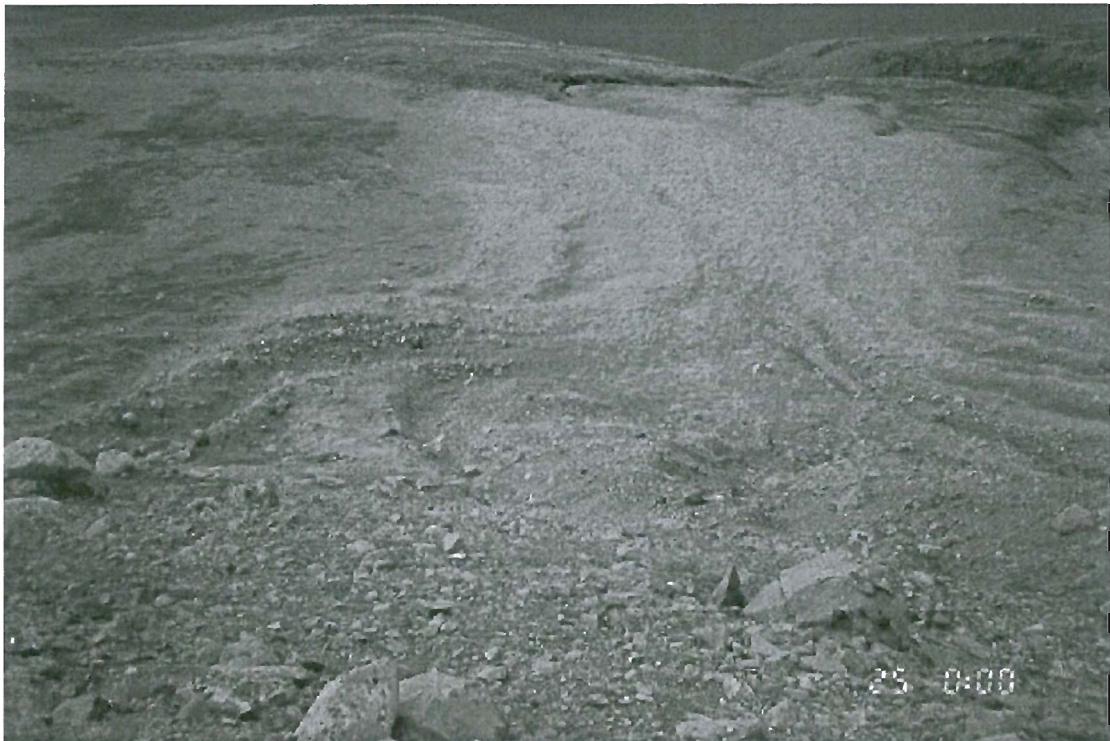
Mynd 25. Skriðurastir fyrir neðan farveg 16 í Neðri Botnum. Greinilegt er að talsvert hefur fallið af skriðum út á flatlendi Neðri Botna. Ofarlega til hægri sést í farveg Búðarár (Ljósmynd Þorsteinn Sæmundsson 1997).

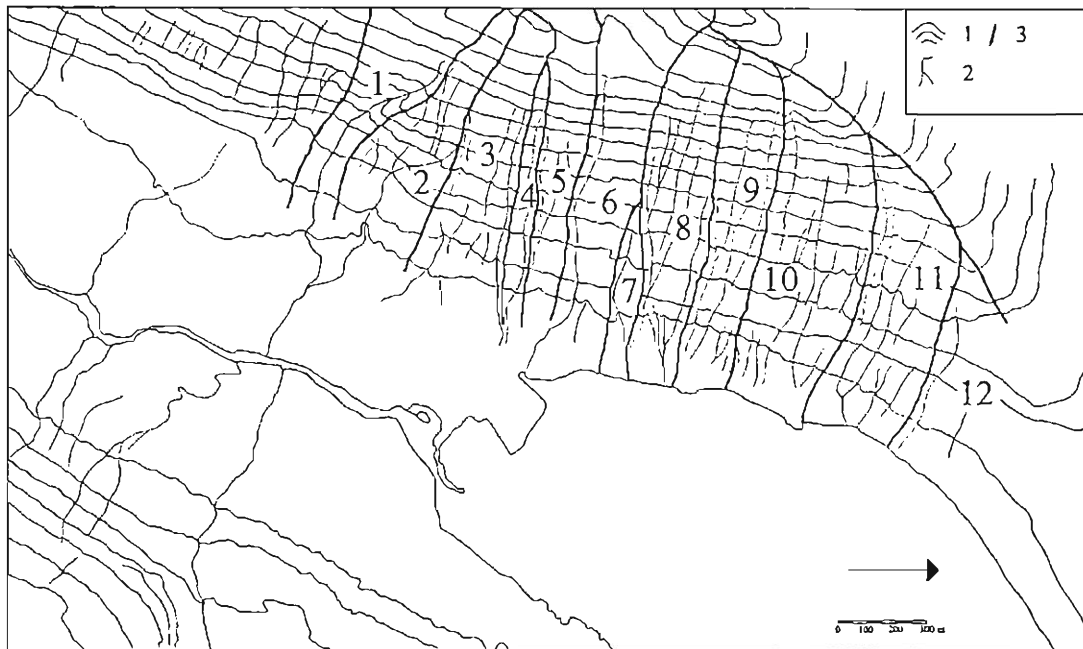
Mynd 26. Skriðufarvegir og vatnaskil í Bjólfi. Skýringar: 1. Hæðarlínur, 100 m milli-bil; 2. Ár, lækir og gil; 3. Mörk vatnaskila.

Jókugil er innsti farvegurinn sem lýst er (myndir 16 og 26). Upptök gilsins má rekja upp í Efri Kálfabotnshjalla í um 600 m hæð, en hið eiginlega gil á upptök sín í um 400 m hæð og nær það niður í um 200 m hæð (mynd 16). Gilið liggur skáhallt á fjallshlíðina og hefur það grafist niður í forna brotalínustefnu í fjallinu, sem stefnir í NNV-SSA. Gilið er um 100 m breitt þar sem það er breiðast, en farvegurinn í botni gilsins er um 10-20 m breiður. Gilið er um 100-150 m djúpt. Vegna legu þess í fjallshlíðinni, rennur fjöldi lækja, sem eru að meðaltali um 1-5 m breiðir, í gilið að vestanverðu í rigningum og leysingum. Ofan á hjalla neðan við gilkaftinn hefur framburður úr gilinu myndað stóra aurkeilu. Á henni er mikið af gömlum lækjarfarvegum og sá sem nú er virkur liggur niður miðja keiluna en sveigir neðst til austurs. Aurkeilan nær niður undir klettabelti í um 70 m hæð, sem er nefnt utar Neðstuklettur.

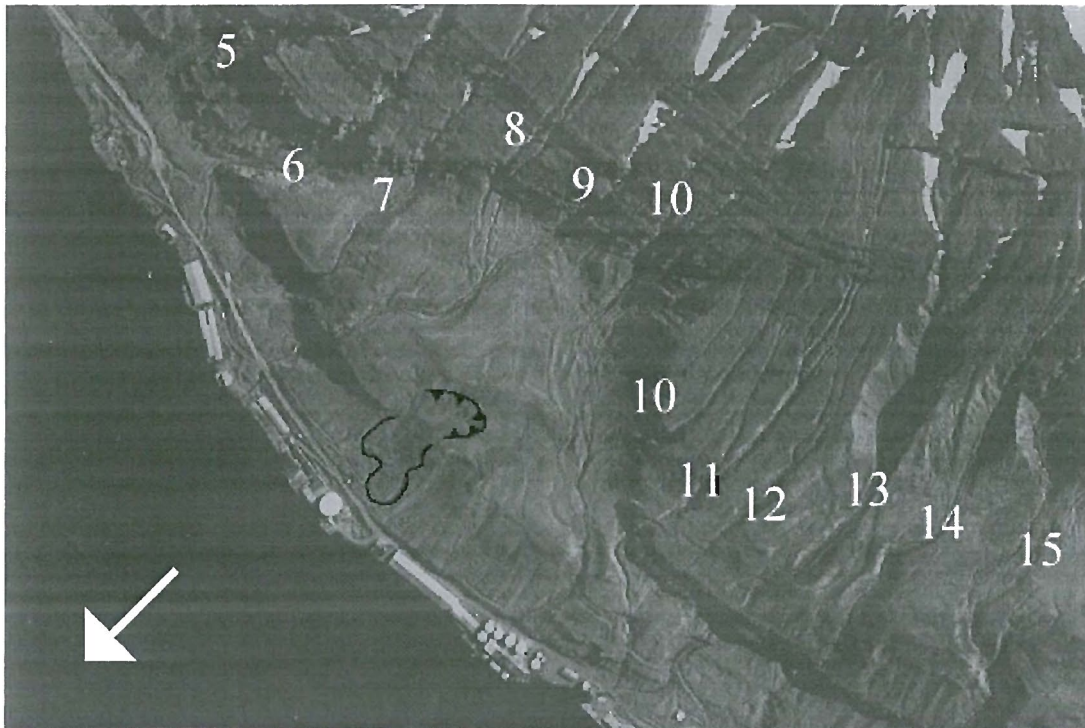
Mynd 27. Þófi og Þófabrún. Farvegirnir sem falla um Þófa eru vel greinanlegir á þessari mynd. Auk þess má greina skriðuör í Þófabrúninni rétt innan við Þófalæk. Tölustafir tákna númer farvega (Landmælingar Íslands, loftmynd 0434, 1994).

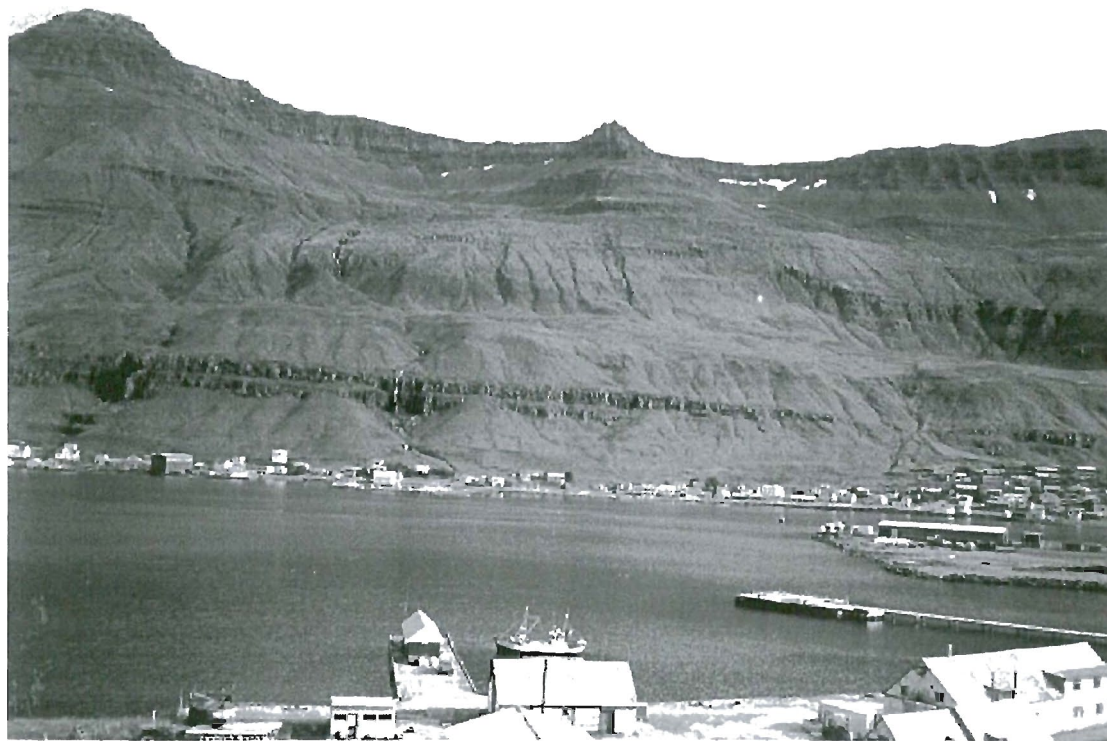
Mynd 29. Botnabrún, frambrún Neðri Botna í Strandartindi. Takið eftir hvernig farvegur Stöðvarlækjar (farvegur 14) og Búðarár (farvegur 15) hefur grafið sig niður í setbunkann neðan við brúnina. Farvegur Stöðvarlækjar er lengst til vinstri á myndinni og Nautaklauf er lengst til hægri (Ljósmynd Halldór G. Pétursson 1989)

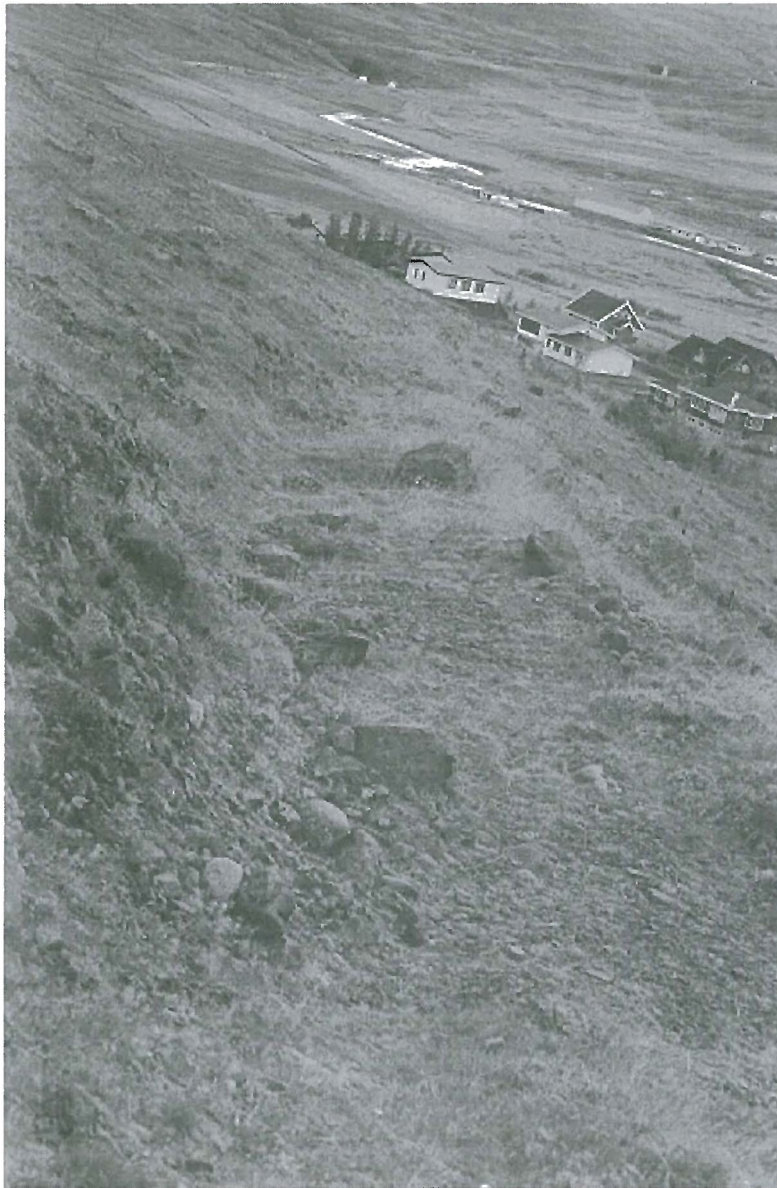
Mynd 32. Jarðýtufar sem gert var í Botnahlíðina eftir skriðuföllin 1981 til að minnka líkur á að skriður eða gjót falli á húsin. Hlutverk þess var að draga úr hættu að grjót eða skriður falli á húsin neðan við. Greinilegt er að töluvert af grjóti hefur staðnæmst í farinu (Ljósmynd Halldór G. Pétursson 1997).

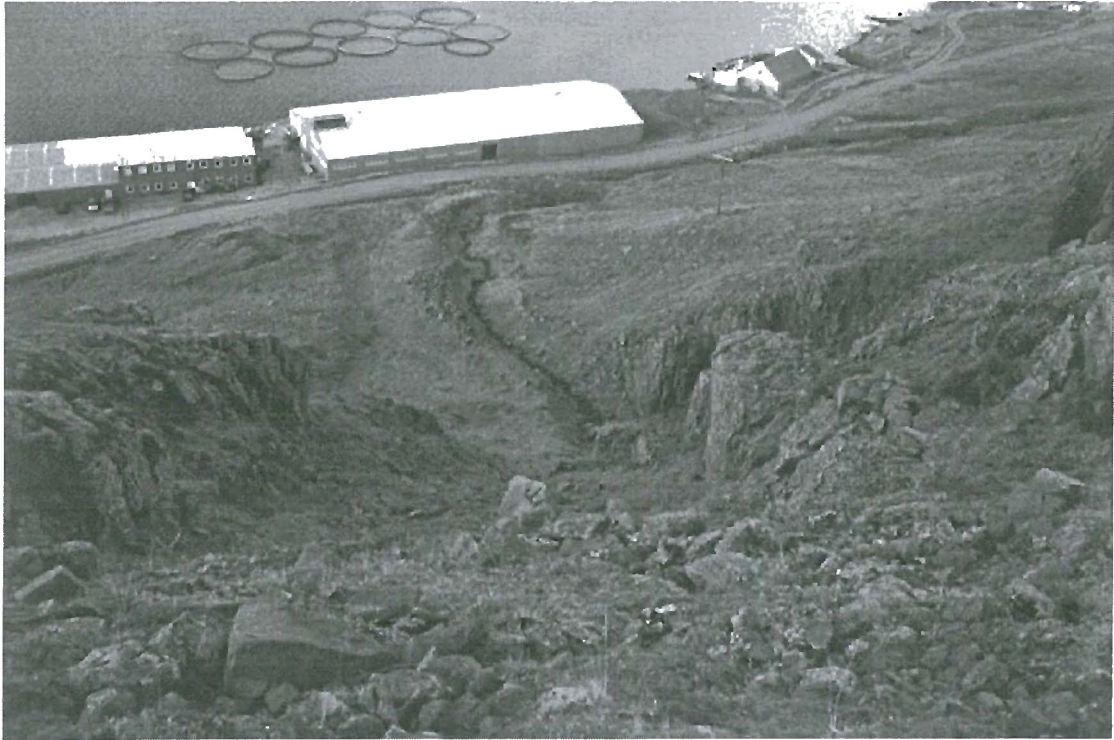
Mynd 33. Úthlaupssvæði farvegs númer 7. Fyrir neðan farveginn standa skemmur og atvinnuhúsnæði (Ljósmynd Þorsteinn Sæmundsson 1997).

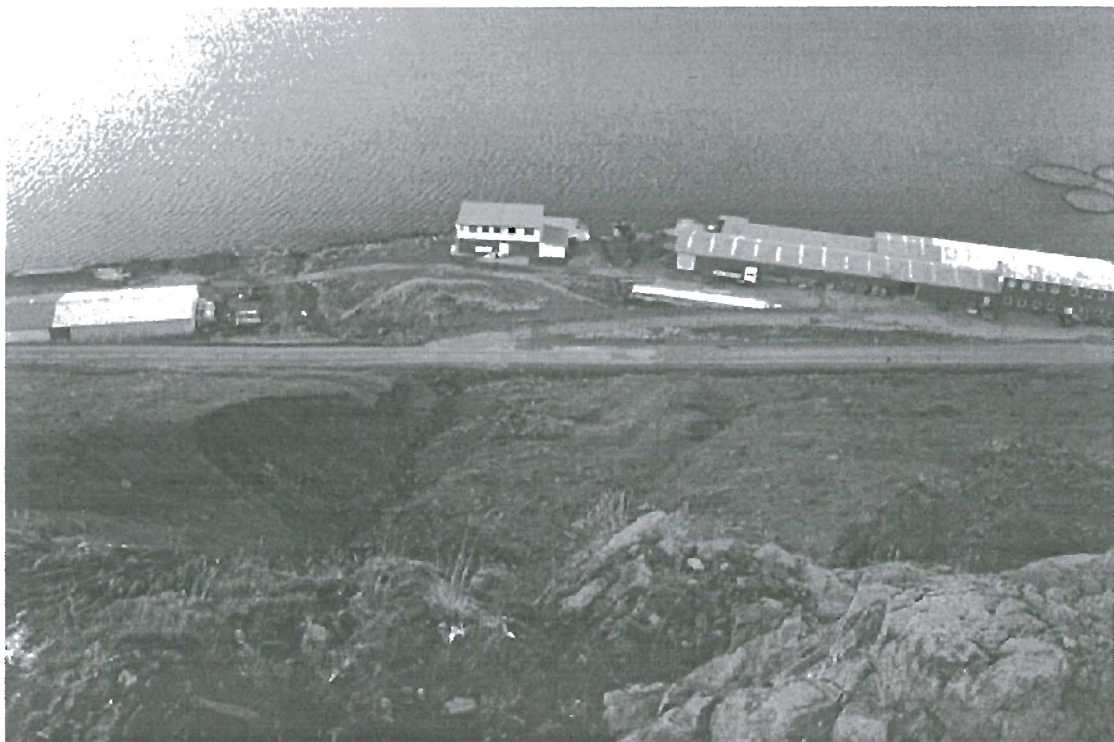
Mynd 34. Úthlaupssvæði Þófalæks (farvegir 8 og 9). Mikið rof og rask hefur átt sér stað á aurkeilunni neðan við (Ljósmynd Þorsteinn Sæmundsson 1997).

Hættumat: Mjög mikið tjón hefur orðið vegna skriðufalla úr Þófalæk og hafa fimm manns farist í skriðuföllum þar. Farvegurinn hefur stórt vatnasvið og er þar af leiðandi mjög virkur. Í farveginum er mikið af lausu efni sem hæglega getur verið fódur í skriðuföll. Talsverð atvinnustarfsemi er neðan við farveginn (mynd 34).

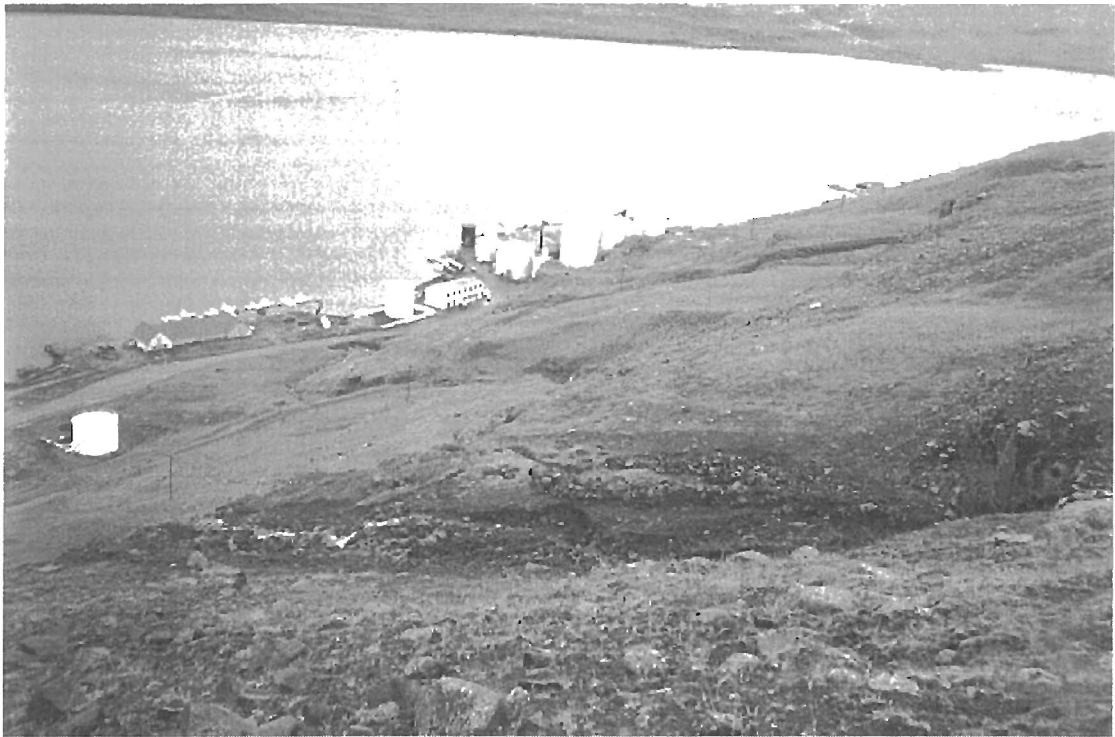
Mynd 35. Úthlaupsvæði farvega 10 til 14. Farvegur 14 er næst á myndinni. Staki olútankurinn er beint undir Skuldarlæk (farvegur 13). Olútankurinn innan við húsið með bláa þakinu er beint fyrir neðan Hörmungarlæk (farvegur 11). Stóru tankarnir tilheyra verksmiðju SR-mjöls og eru beint undir Hæðarlæk (farvegur 10) (Ljósmynd Halldór G. Pétursson 1989).

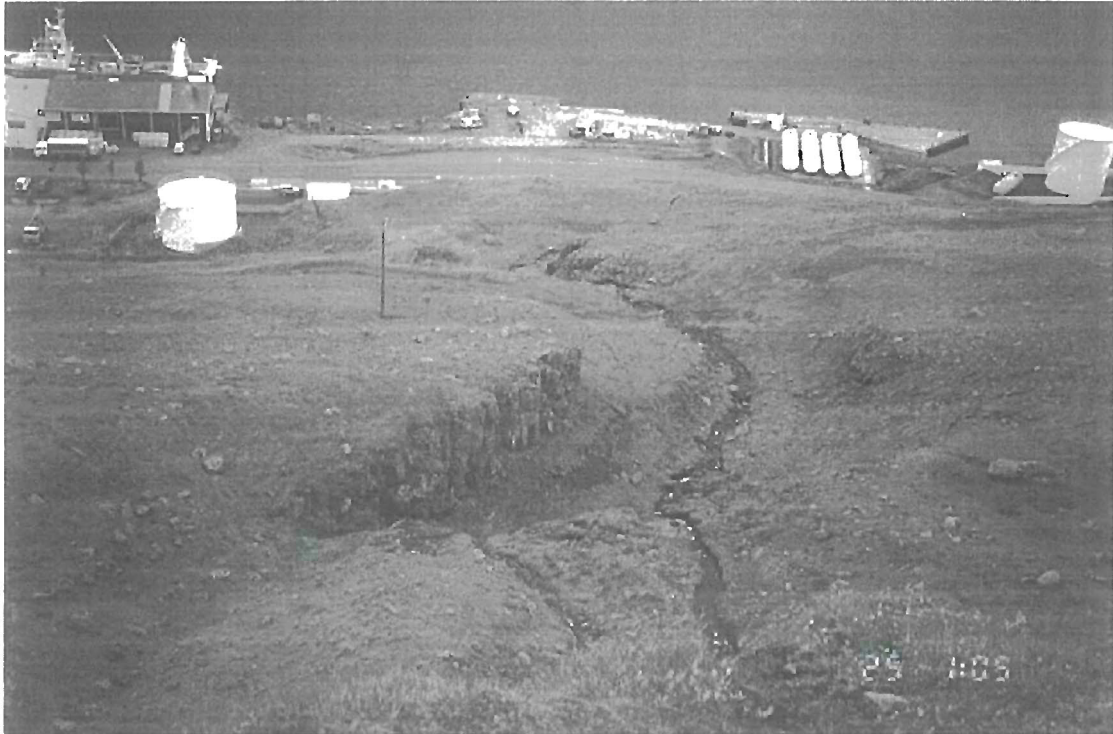
Mynd 37. Úthlaupssvæði Skuldarlækjar (farvegar 13). Til hægri á myndinni sjást nýbyggðu olíutankarnir fyrir neðan Hæðarlæk (Ljósmynd Þorsteinn Sæmundsson 1997).

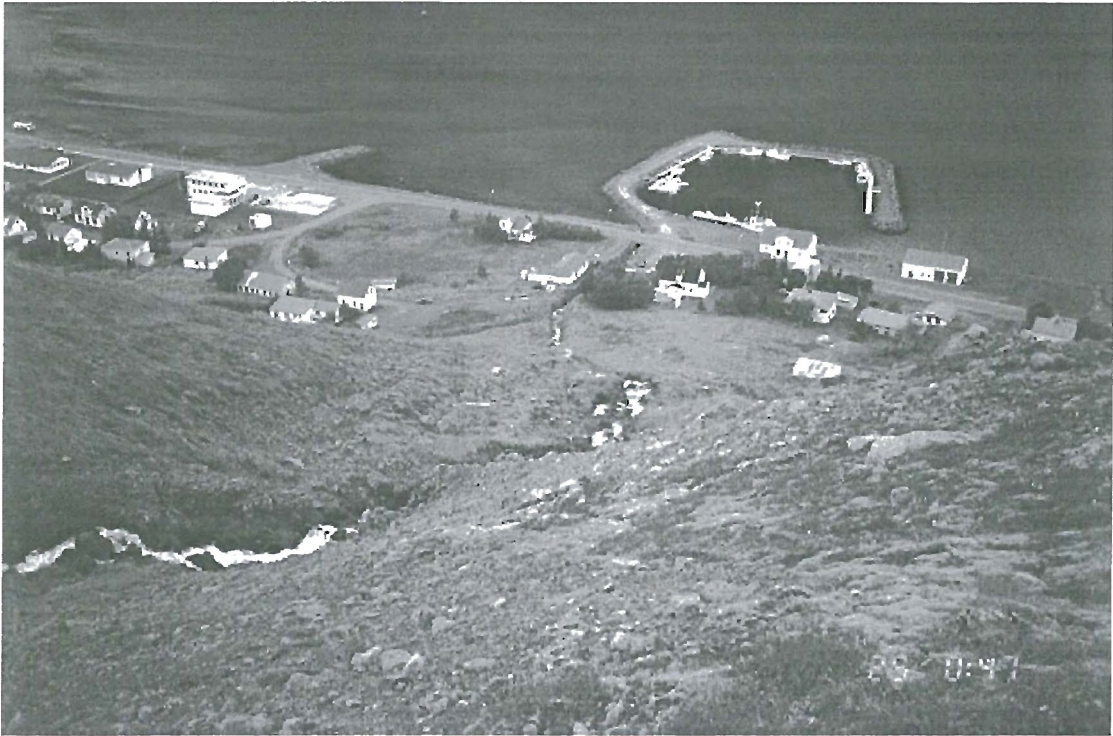
Mynd 39. Úthlaupssvæði Búðarár (farvegur 15). Margar byggingar eru innan áhrifasvæðis Búðarár. Lögreglustöðin og pósthúsið eru til vinstri á myndinni (Ljósmynd Þorsteinn Sæmundsson 1997).
