Veðurstofa Íslands Greinargerð

Saga ofanflóða á Bíldudal 1902 til 1999

**VÍ-G99006-ÚR04
Reykjavík
Apríl 1999**

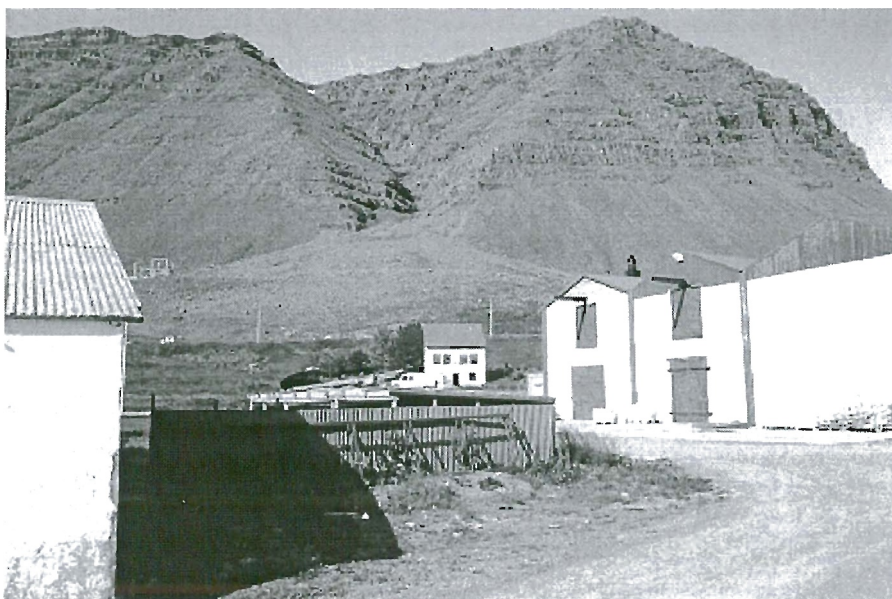
Mynd 2. Aurkeilan neðan Búðargils. Takið eftir því hversu slétt yfirborð aurkeilunnar er (Ljósmynd Jón Gunnar Egilsson 1992).

Yfirborð aurkeilunnar neðan Búðargils er þegar á heildina lítið slétt og lítið ber á vatns- og skriðurásum. Lækur fellur úr gilinu inn dalinn, til suðurs, vegna varnargarða sem beina vatnsrennsli í þá átt. Vatns- og skriðurásir eru greinanlegar á nyrðri hlið keilunnar. Um miðbik hennar er lítið um áberandi vatns- eða skriðurásir og er yfirborðið tiltölulega slétt, alþakið grjótdreif. Nokkrar framkvæmdir hafa farið fram á syðri hlið keilunnar í sambandi við spennistöð Orkubús Vestfjarða (mynd 2).

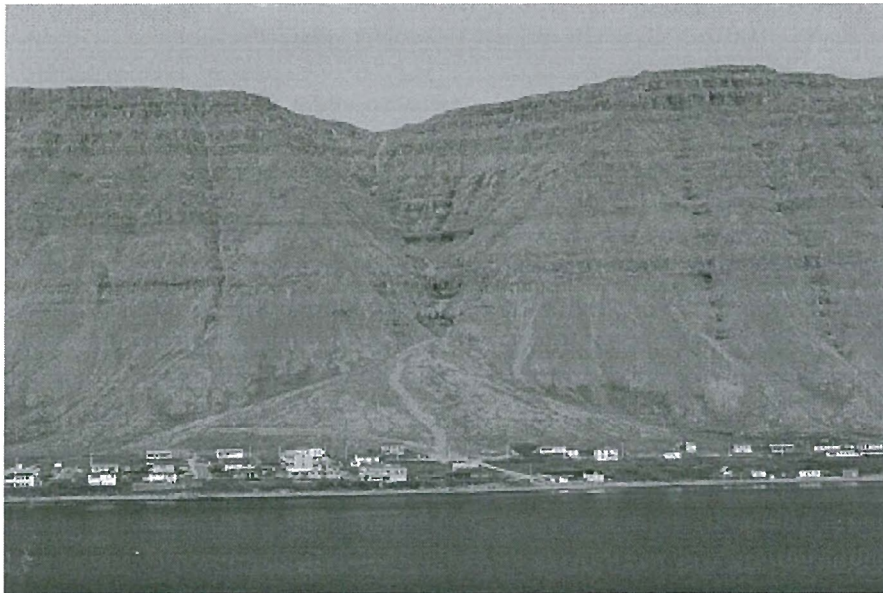
Mynd 3. Aurkeilan neðan Gilsbakkagils. Takið eftir að aurkeilan er alsett vatns- og skriðurásum (Ljósmynd Jón Gunnar Egilsson 1992).

Aurkeilan neðan Gilsbakkagils er í nokkrum atriðum frábrugðin aurkeilunni undir Búðargili. Mun meira er um vatns- og skriðufarvegi á yfirborði hennar og er greinilegt á ummerkjum að meginhluti vatnsrennslis úr gilinu hefur fallið inn dalinn, til suðurs, ekki alls fyrir löngu. Ber syðri hluti keilunnar þess merki að vatns-, krapa- og aurflóð hafa oft fallið þar yfir og eru vatns- og skriðurásir þar áberandi. Lækurinn úr Gilsbakkagili fellur nú beint niður aurkeiluna frá gilmunnanum og niður hjá bænum Gilsbakka. Farveginum mun hafa verið breytt upp úr 1960 en fyrir þann tíma rann lækurinn sunnar á keilunni. Um 150 m langur varnargarður hefur verið gerður á syðri hluta keilunnar og á hann að beina öllum flóðum, sem hefðu fallið yfir syðri hluta hennar í farveginn. Einnig hafa verið gerðir minni garðar ofar á keilunni báðum megin við farveginn. Vatns- og skriðurásir eru einnig á nyrðri hlið aurkeilunnar. Þær er ekki eins áberandi og á syðri hlið hennar og mun grónari. Það er vísbending um að nokkuð sé um liðið síðan skriðuvirkni færðist að mestu yfir á suðurhluta keilunnar (mynd 3).

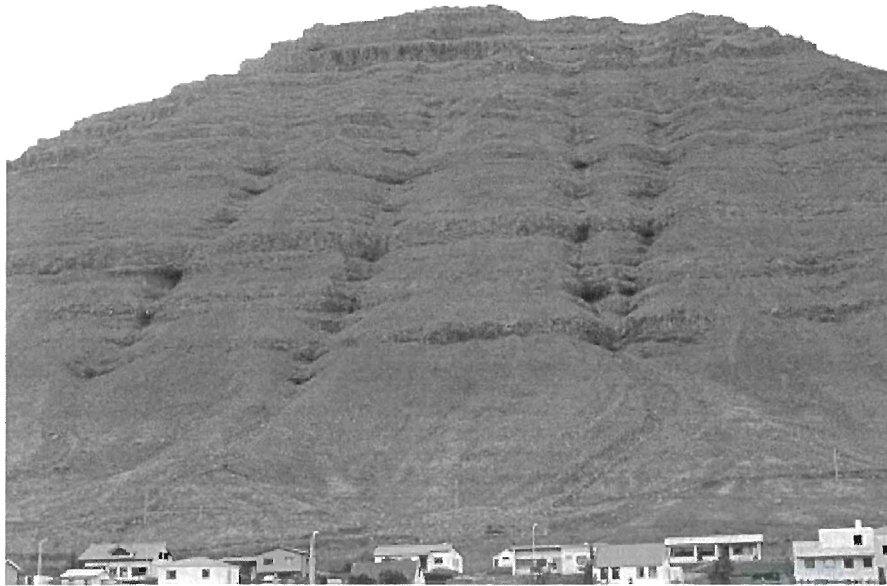
Mynd 4. Setmyndanir fyrir neðan „Milligilin”. Miðgilið nefnist Merkigil og ysta gilið Klofagil (Ljósmynd Jón Gunnar Egilsson 1992).

gerðir varnargarðar sem beina vatns- og aurrennsli úr Merkigili og Klofagili niður á milli húsanna Dalbrautar 20 og 22. Hlíðin beggja vegna „Milligiljanna” ber þess merki að aurskriður hafa fallið þar og eru vatns- og skriðufarvegir áberandi (mynd 4).

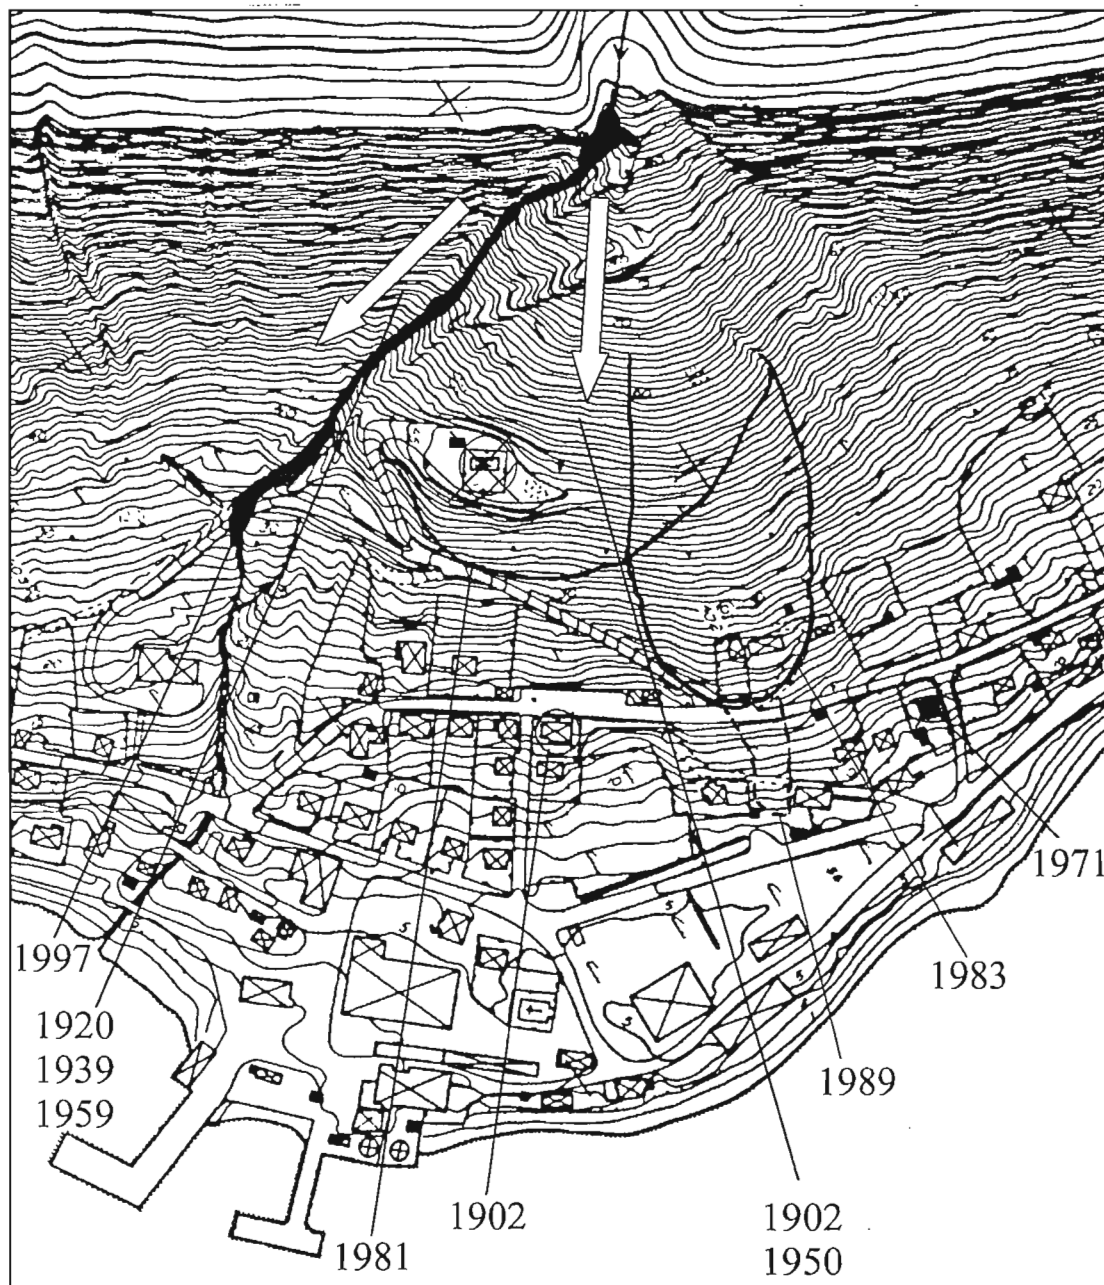
Mynd 5. Útlínur og farvegir ofanflóða úr Búðargili sem greint er frá í texta.

Búðargil, 15. janúar 1902. Mynd 5

Búðargil, snemma í júní 1920, líklega þann 6. Mynd 5

Búðargil, skömmu eftir 6. febrúar 1939. Mynd 5

Búðargil 17. febrúar 1959. Mynd 5

Búðargil, 26. janúar 1981, um kvöldið. Mynd 5

Búðargil, 22. janúar 1983, rétt eftir hádegi. Mynd 5

Búðargil, febrúar 1989. Mynd 5

Búðargil, 28. janúar 1997. Mynd 5

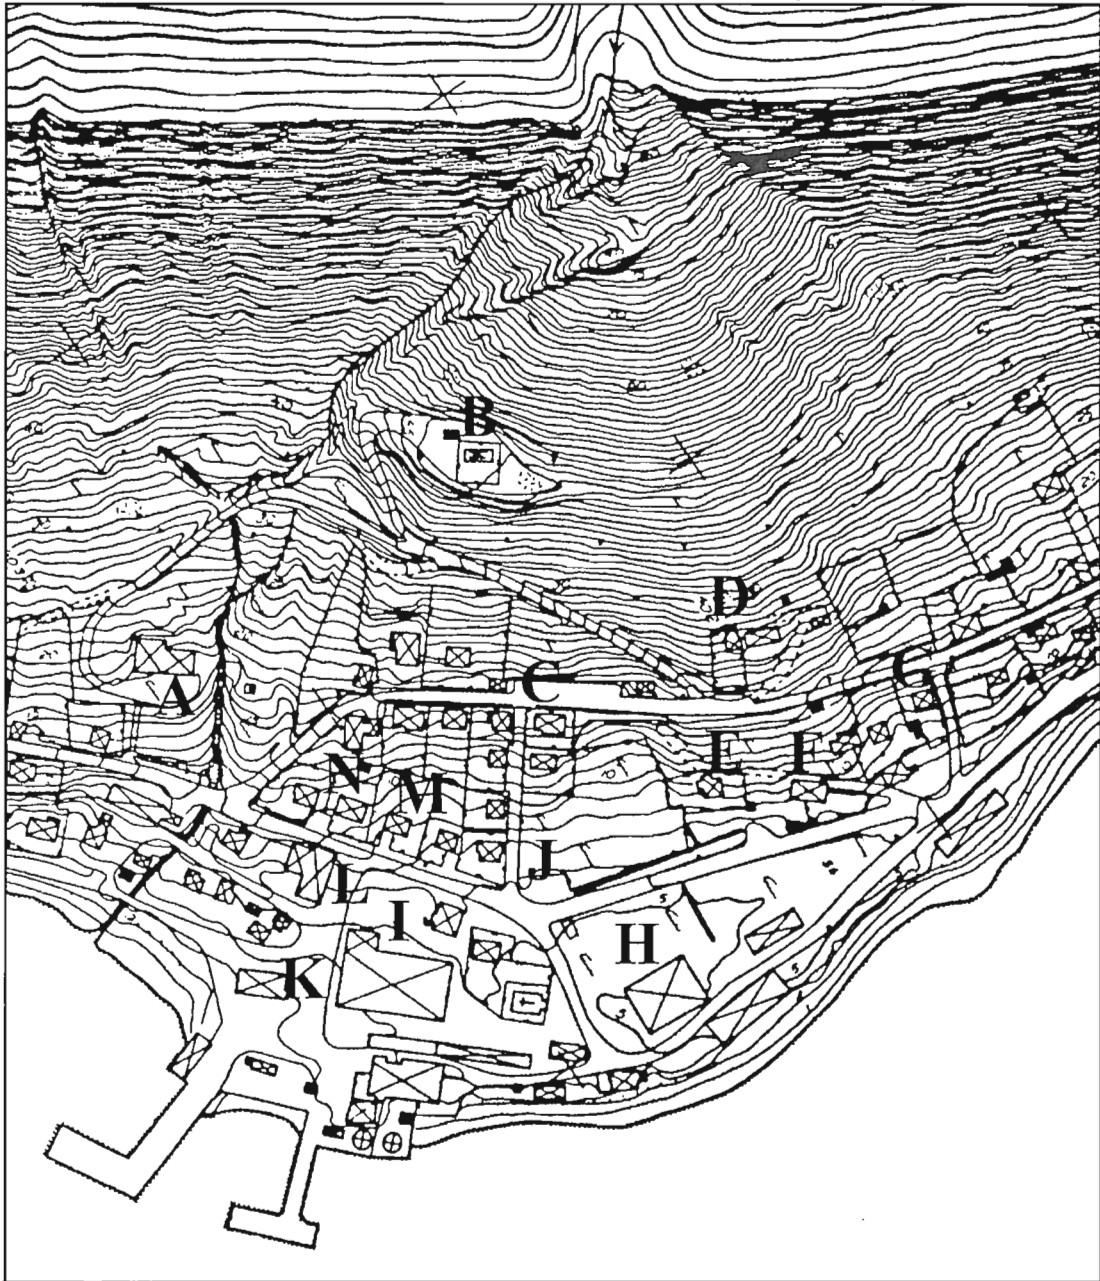
Mynd 8. Staðsetning bygginga fyrir neðan Búðargil á Bíldudal. A. Barnaskóli, B. Spennistöð, C. Þórshamar / Langahlíð 10 til vinstri og Ásgarður / Langahlíð 12 til hægri, D. Fjárhús, E. Valhöll / Tjarnargata 17, F. Glaumbær / Tjarnargata 19, G. Langahlíð 20 (Ás), H. Rækjuver (Strandgata), I. Frystihús (Strandgata), J. Barnaheimili (Tjarnarbrekka), K. Sveitaskrifstofur (Hafnarbraut 2), L. Félagsheimili (Tjarnarbraut 4), M. Kennarabústaður (Tjarnarbraut 3) og N. Læknabústaður (Tjarnarbraut 5).

Á leið sinni um þorpið náði vatnselgurinn að ryðja sér leið inn í 4 hús. Þau voru: læknabústaðurinn, kennarabústaðurinn, íbúðarhúsið Þórshamar og frystihúsið (mynd 8). Þá varð töluvert tjón á ræktuðum lóðum vegna aurs.

Þeim, sem ekki eru staðkunnugir, getur veist erfitt að staðsetja flóð eftir lýsingum þar sem minnst er á götur eða hús, sem jafnvel eru ekki lengur á sama stað og þegar flóðin féllu eða ekki lengur til. Hér á eftir eru þrjú kort sem merkt hafa verið inn á götur, húsnúmer og nöfn einstakra húsa sem nefnd eru í textanum (myndir 8, 9 og 10).

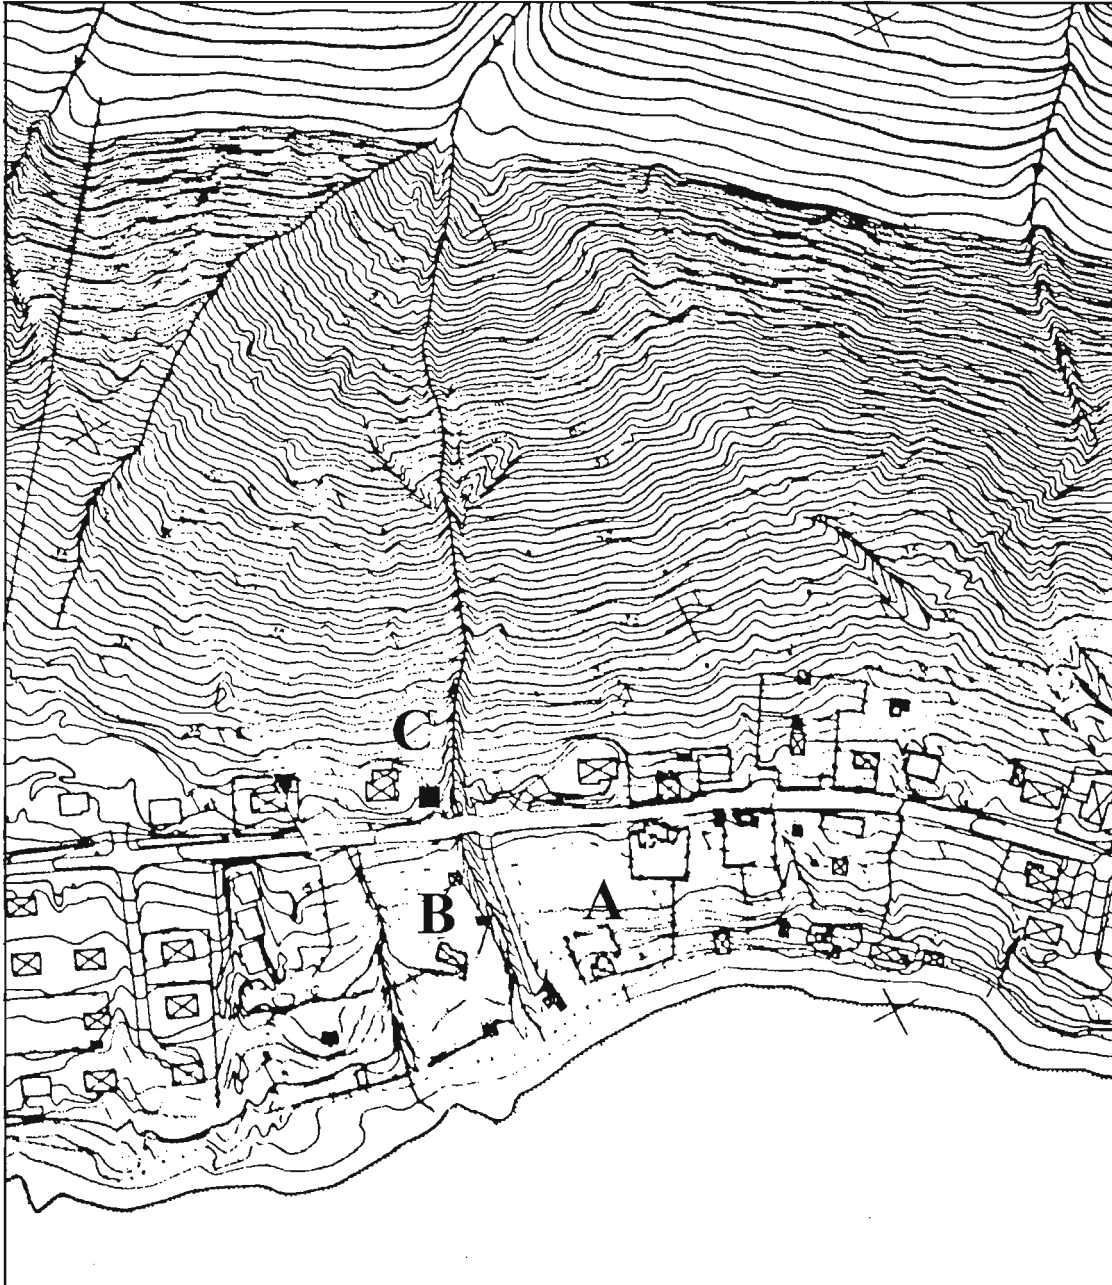
Mynd 10. Staðsetning húsa fyrir neðan Gilsbakkagil. A. Sælundur, B. Gilsbakki og C. Dalbraut 46 (bílskúr stendur nærri læknum).
