Veðurstofa Íslands Greinargerð

Skriðuhætta á Ísafirði og í Hnífsdal

VÍ-G99024-ÚR14
Reykjavík
Desember 1999

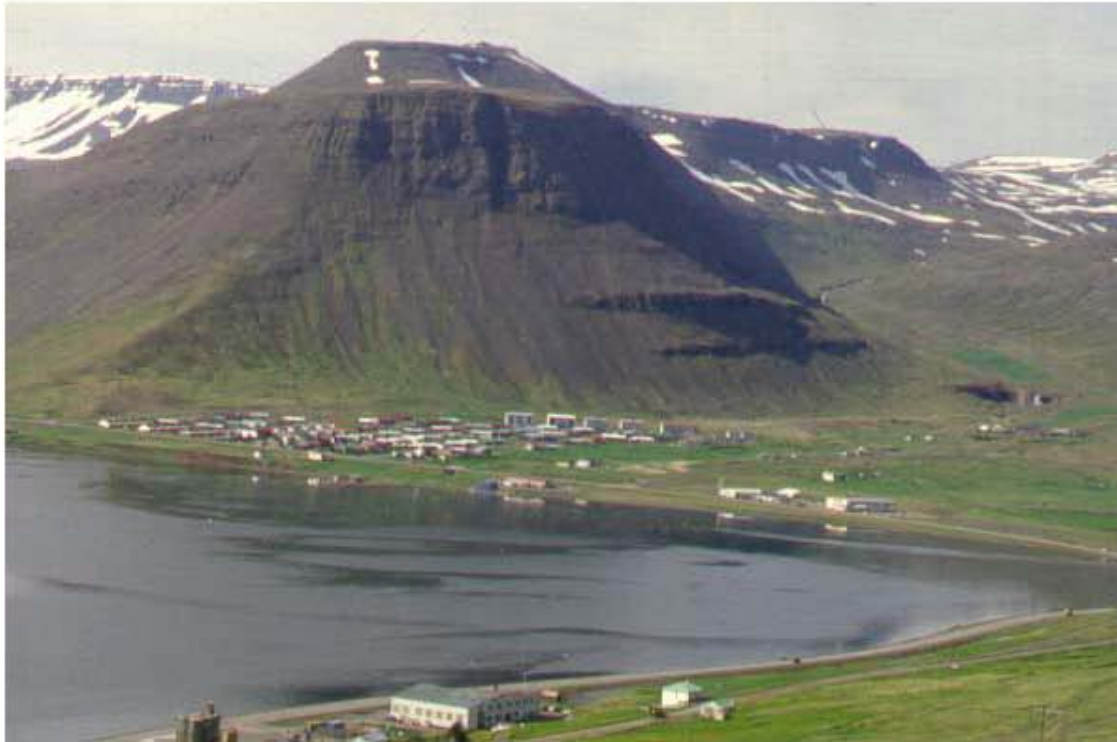
Mynd 2. Fjallið Kubbi, neðan við hlíðina er Holtahverfið. Dagverðardalur er til hægri á myndinni og Engidalur til vinstri (Ljósmynd Þorsteinn Sæmundsson 1999).

Kubbi nefnist fremsti hluti Hafrafells, sem skilur að Dagverðardal í vestri og Engidal í austri (mynd 1). Hafrafell nær um 607 m hæð en frambrúnninn nyrst, sem nefnd er Kubbi, rís upp í um 376 m hæð. Svæðið sem hér er til skoðunar er í norður- og norðvesturhlíð fjallsins, ofan við íbúðabyggðina í Holtahverfinu (mynd 2).

Toppur Kubba er sléttur og umgirtur klettabeltum á þrjá vegu (mynd 2). Þau eru um 100-120 m há og hallar um 40-60°, en ofan við Holtahverfið eru klettarnir um 100 m. Tvær skorur hafa myndast efst í klettabeltinu, yfir byggðinni og virðist grjóthrunsvirkni vera meiri þar en annars staðar í fjallinu. Þó er engin áberandi gilmyndun með tilheyrandi aurkeilumyndun fyrir neðan í hlíðinni. Fyrir neðan klettabeltið, í um 260-280 m hæð, tekur við um 20-35° brattur skriðuvængur. Hann er einsleitur, lítt gróinn og ekki mjög grófur, en víða má greina skriðurastir. Gróðurflákar teygja sig upp undir klettabeltið, aðallega að utanverðu. Grjóthrunsvirkni er töluverð í hlíðinni, en greinilegt er að hún hefur verið mest í innri hluta hlíðarinnar, neðan við skoruna í klettabeltinu (mynd 2). Neðan við skriðuvænginn er gróður og jarðvegsmyndun töluverð. Þar er mikið um skriðurastir og þó nokkuð um grjótdreif. Flestar skriðurastirnar eru ellilegar í útliti en greinilegt er að skriðuvirkni hefur verið nokkur í gegnum tíðina. Ekki eru þó til neinar skráðar heimildir um skriður fyrir ofan byggðina, en þann 24. október 1943 féll skriða við Hafrafell sem er neðan við norðurhlíð Kubba.

Norður af fjallinu gengur fjallsrani sem fer lækandi til sjávar, frá um 320-340 m hæð. Suðurhluti byggðarinnar er fyrir neðan fjallsranann (mynd 2).

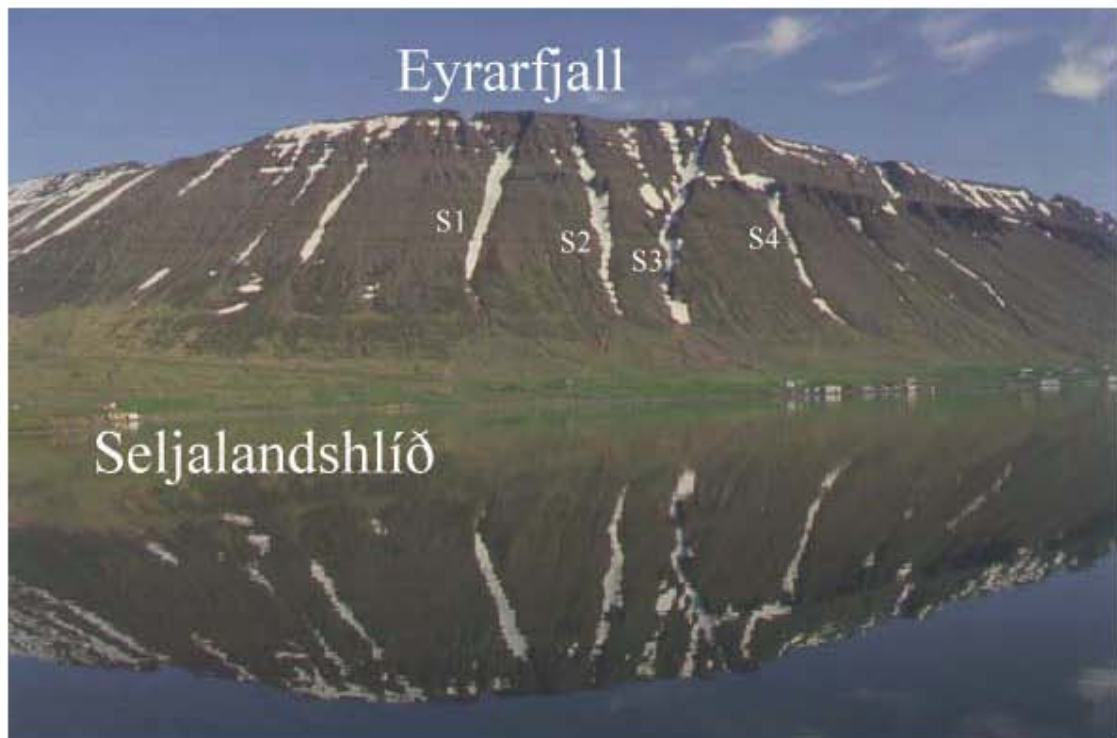
Mynd 3. Seljalandshlíð, innri hluti Eyrarfjalls. Á myndinni sjást farvegir S1-S4 (Ljósmynd Þorsteinn Sæmundsson 1999).

Fjölmörg gil hafa myndast ofarlega í brúnum Seljalandshlíðar í um 700 m hæð. Þau eru stærst yst í hlíðinni en fara minnkandi eftir því sem innar dregur. Fyrir neðan gilin eru stórar skriðu- og aurkeilumyndanir og eru þær stærstar yst, undir stóru giljunum þar sem hlíðin er bröttust. Aurkeilurnar eru nokkuð mismunandi að stærð og gerð og ná þær einnig mishátt upp í hlíðina, en ofan við þær er lítið um setmyndanir (mynd 3).

Innri hluti Seljalandshlíðar er einsleitur. Nokkur lítil gil hafa myndast efst í brún fjallsins, en ekki er hægt að tala um nein ákveðin gil með tilheyrandi aurkeilumyndun fyrir neðan. Greina má skriðufarvegi í hlíðinni sem sumir hverjir ná niður undir veg. Töluverð setmyndun hefur átt sér stað í neðri hluta hlíðarinnar og mikið grjót er í henni, niður undir og fyrir neðan veginn (mynd 3).

Innsti farvegurinn í Seljalandshlíð, S1, sem tekinn er með í þessa lýsingu er fyrir ofan Stekkjarnes (mynd 3). Farvegurinn á upptök sín í trektlaga gili efst í fjallinu, í um 700 m hæð. Breidd gilsins er um 200 m við efstu brún og er það mjög áberandi í klettabeltinu niður í um 550 m hæð. Farvegurinn er grafinn í skriðuefni neðan við 350 m hæð og í um 150 m hæð tekur við stór aurkeila, sem teygir sig niður í um 30-40 m hæð. Í um 50 m hæð þar sem hún er breiðust er hún um 250 m. Neðan við 50 m hæð er halli landsins orðinn um 5-10°, en þar hefur átt sér stað töluvert rask vegna landbúnaðar og annarra framkvæmda og því er erfitt að greina upprunalega stærð og lögun keilunnar. Yfirborð aurkeilunnar er gróft, en gróið. Það er alsett skriðuröstum sem bendir til töluverðrar skriðuvirkni, en flestir farvegirnir eru grónir sem bendir til þess að nokkuð sé um liðið frá því að stærri skriður hafi fallið þar. Mjög mikið er af grjóti

Farvegur S2 á einnig upptök sín í trektlaga gili efst í brún fjallsins í um 700 m hæð (mynd 3). Honum svipar nokkuð til farvegar S1, en upptakasvæði hans er ekki eins stórt. Breidd gilsins við efstu brún er um 100-120 m og nær það niður í um 550 m hæð. Farvegurinn er grafin í skriðuefni utan á fjallinu frá um 350 m hæð og niður í um 150 m hæð, en þar fyrir neðan tekur við aurkeilumyndun svipuð og neðan við farveg S1. Mesta breidd aurkeilunnar er um 160-170 m, en neðan við 50 m er erfitt að gera sér grein fyrir upprunalegri lögun hennar.

Steiniðjugil er ysti farvegurinn á þessu svæði og skilur að Seljalandshlíð og svæðið neðan við Gleiðarhjalla (mynd 3). Upptök farvegarins eru í trektlaga gili í um 450-500 m hæð og er efsti hluti þess um 80-100 m breiður. Farvegurinn er mjög áberandi niður undir 150 m hæð en þar tekur við umfangsmikil aurkeilumyndun. Yfirborð aurkeilunnar er ekki eins gróft og á keilunum innan við og grónara. Mikið er um steina og grjót á yfirborði keilunnar og nær grjótdreifin langleiðina niður undir veg.

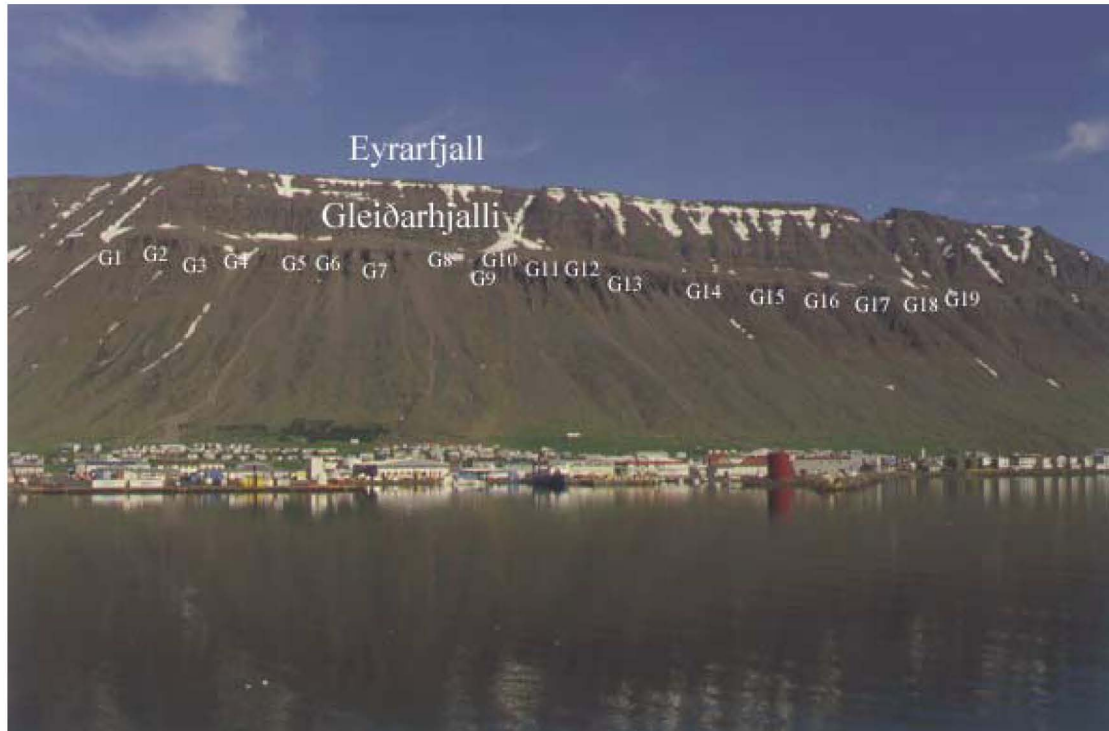
Mynd 4. Gleidarhjalli, á myndinni sjást farvegir G1-G19 (Ljósmynd Þorsteinn Sæmundsson 1999).

Þetta svæði er nefnt í daglegu tali Gleiðarhjalli og nær yfir Eyrarhlíðina frá Steiniðjugili að innanverðu og nokkuð út fyrir ytri mörk byggðarinnar (myndir 1 og 4). Nafnið dregur það af miklum hjalla í efri hluta fjallsins, í um 450-520 m hæð. Hjallinn er um 1,5 km langur og allt að 400 til 500 m breiður, þar sem breiðast er um miðbik hans. Ofan við hjallann er klettabelti, um 150 til 200 m hátt. Ofan á Gleiðarhjalla er mikið magn af lausu seti. Þykkt þess er nokkuð mismunandi og í frambrún hans er hún allt að 20-30 m. Gera má þó ráð fyrir að setið sé mun þykkara utar á hjallanum (mynd 5). Yfirborð hjallans er óslétt og alsett bogadregnum hryggjum og hólum. Þar eru einnig svæði sem eru þakin stórgrýtisurð og má sjá grjót sem er allt að 3-4 m á kant. Önnur svæði eru þakin fínna seti og að mestu gróin. Stórgrýtisdreifin er misdreifð um hjallann. Hún er mest meðfram klettabeltinu eftir endilöngum hjallanum, en einnig á innsta hlutanum og um miðbik hans. Stórgrýtisdreifin nær þó ekki alveg upp að klettabeltinu, því beint neðan við það er lítill skriðuvængur og er hann þakinn nýlegu grjóti. Mikið af grjótinu sem þekur hjallann er vaxið skófum og fléttum, jafnvel það sem liggur nærri klettabeltinu. Á grundvelli dreifingar stórgrýtisins á yfirborði hjallans og hversu ellilegt það er í útliti, er hugsanlegt að draga þá ályktun að það sé ekki ættað úr klettabeltinu ofan við. Það gæti verið „gamalt“ efni, sem líklega hefur borist þangað á síðasta jökulskeiði eða jafnvel fyrr.

Neðan við Gleiðarhjalla er um 450 til 500 m há hlíð (mynd 4). Efst í hlíðinni er um 20-30 m þykkt setlag, en undir því um 35-50 m hátt klettabelti, sem myndar frambrún hjallans. Klettabeltið er alsett giljum og skorum og eru sum þeirra um 100 m breið. Neðan við klettabeltið er skriðuvængur sem nær niður undir 30-40 m hæð og er meðalhali hans um 30-40°. Svipað og Seljalandshlíð þá er hlíðin nokkuð kúpt og snýr á móti suðaustri. Fjöldinn allur af skriðufarvegum hafa grafist í skriðuvænginn neðan við gilin og hægt er að rekja þá suma hverja niður í byggð. Skriðuhulan utan á hlíðinni neðan við Gleiðarhjallann er víðast hvar nokkuð þykk og eru sumir farveganna í hlíðinni allt að 5 m djúpir. Efnið í skriðuhulunni er samsett bæði úr fínefnum, stórum steinum og grjóti.

Innsti farvegurinn, G1, neðan við Gleiðarhjalla liggur rétt utan við Steiniðjugil (mynd 4). Upptök hans eru í um 20-30 m breiðu trektlaga gili í frambrún hjallans og má rekja nokkuð áberandi farveg niður í um 200 m hæð.

Þessum farvegi svipar mjög til farvegar G1. Upptakagil hans er þó mun stærra, um 50 m breitt og auk þess er farvegurinn greinilegr neðar í hlíðinni (mynd 4).

Þessum farvegi svipar til farvega G1 og G2. Upptakagil hans er einnig trektlaga og svipað að stærð, um 20-30 m breitt efst. Rekja má farveginn álíka langt niður í hlíðina, en hann sameinast farvegi 4 í um 150 m hæð (mynd 4).

Stakkaneshryggur er einn stærsti farvegurinn í hlíðinni neðan við Gleiðarhjalla (mynd 4). Upptakagil hans er trektlaga og yfir 100 m breitt. Farvegurinn er greinanlegur niður undir byggð, en í um 150-200 m hæð hefur framburður úr gilinu myndað setmyndun sem nær langleiðina niður í byggð. Óvíst er hvort myndunin hefur orðið til í einu hrúni eða við síendurtekin hrún, en ekki er ólíklegt að um einn atburð hafi verið að ræða. Aldur þessarar myndunar er ekki þekktur, en af útliti að dæma þá er hún líklega ekki mjög gömul.

Upptakagil þessa farvegar er um 50 m breitt í efstu brún hjallans (mynd 4). Farvegurinn er mjög áberandi í hlíðinni og má rekja hann niður í byggðina. Í efsta hluta gilsins er þykkt setlagsins ofan á hjallanum um 30 m. Mikið er um stórgrýti í setlögnum í efri brún gilsins sem auðveldlega getur veðrast úr því og þar að leiðandi er mikil hrúnshætta (mynd 6).

Nokkuð þétt byggð er fyrir neðan megin hluta Gleiðarhjalla (mynd 4). Efstu húsaráðirnar við Urðarveg liggja næst hlíðinni og standa húsin þar í um 30 m hæð yfir sjó. Landi hallar á milli 5-10° þar sem húsin standa og eru lóðir húsa oft grafnar inn í hlíðina. Því er landið fyrir ofan húsalóðirnar um 4-6 m hærra. Húsin við Urðarveg 50-80 eru byggð á árunum 1980-84. Ofan við húsin hefur verið grafinn frárennisskurður sem hefur reynst ágætlega við að leiða aurskriður frá húsunum. Húsin við Urðarveg 16-34 liggja einnig þétt upp við hlíðarfótinn, en þau voru byggð á árunum 1969-71. Húsin standa neðan við stóra setmyndun, Stórurð, og að hluta til í neðsta hluta hennar, en þaðan hefur mikið efni verið numið brott. Svipað og innar við Urðarveg hefur verið grafinn skurður fyrir ofan byggðina. Húsin við Urðarveg 2-10 og við Hlíðarveg 1-7 voru byggð á árunum 1937-54, og eru fjær hlíðinni en húsin innan við. Þau standa í rúmlega 10 m hæð og hallar landi þar um 5°. Um 150 m breitt tún skilur að brekkufótinn þar sem spennistöðin stendur og húsin við Hlíðarveg. Frárennisskurður hefur verið grafinn fyrir ofan túnið. Húsin við Hjallaveg 1-23 voru byggð á árunum 1971-79 og standa nær brekkufætinum. Áður en að húsin við Hjallaveg 1-11 voru byggð stóð þyrping kofa á svæðinu sem kallað var fjárhúshverfið, en flestar byggingar þar voru reistar milli 1923 og 1966, jafnvel fyrir þann tíma. Ofan við alla byggðina er frárennisskurður sem hefur reynst drjúgur við að stöðva og leiða aurskriður frá húsum.

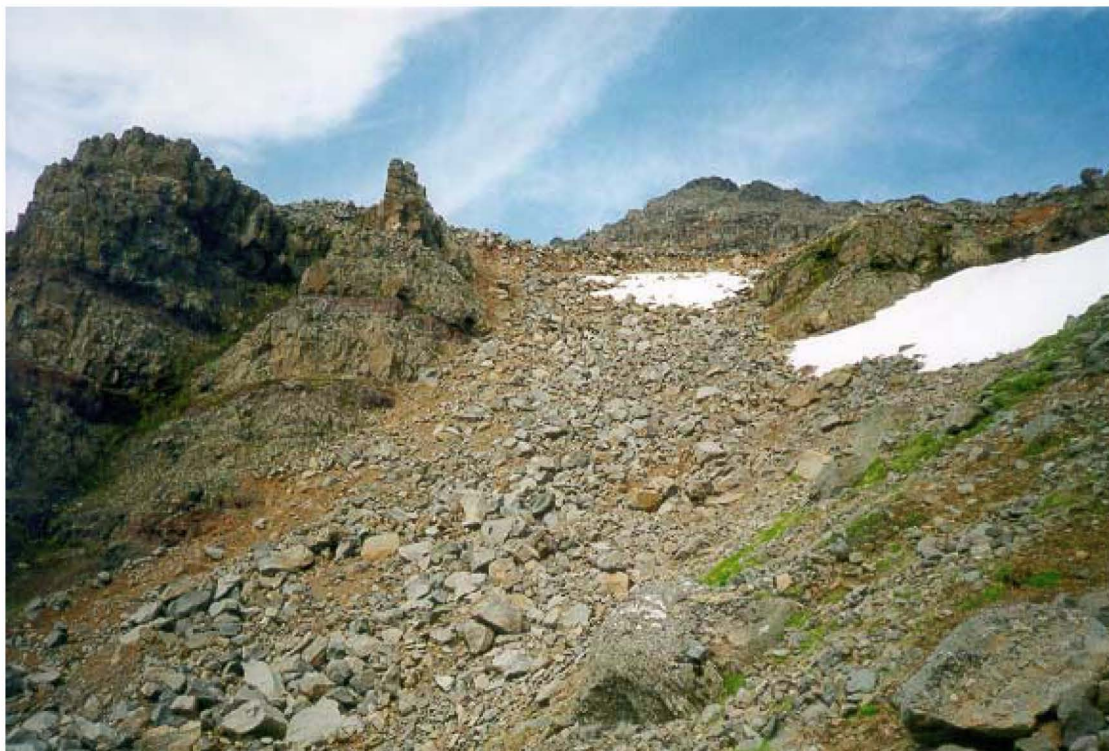
Mynd 5. Setmyndun efst í farvegi G4 í Gleidarhjalla. Árið 1996 hrundi töluvert stór fylla úr frambrún hjallans og hefur urðin smám saman verið á hægri hreyfingu niður farveginn. Síðasta stórhlaup úr farveginum varð í nóvember árið 1965 (Ljósmynd Þorsteinn Sæmundsson 1999).

Í efsta hluta gilsins kemur berlega í ljós þykkt setsins ofan á Gleiðarhjalla. Í innri hluta gilsins er mjög gróft efni, en fínna efni er í ytri hluta þess. Víða sést í stórgrýti í brún hjallans og er mikil grjóthrunshætta úr henni (mynd 5).

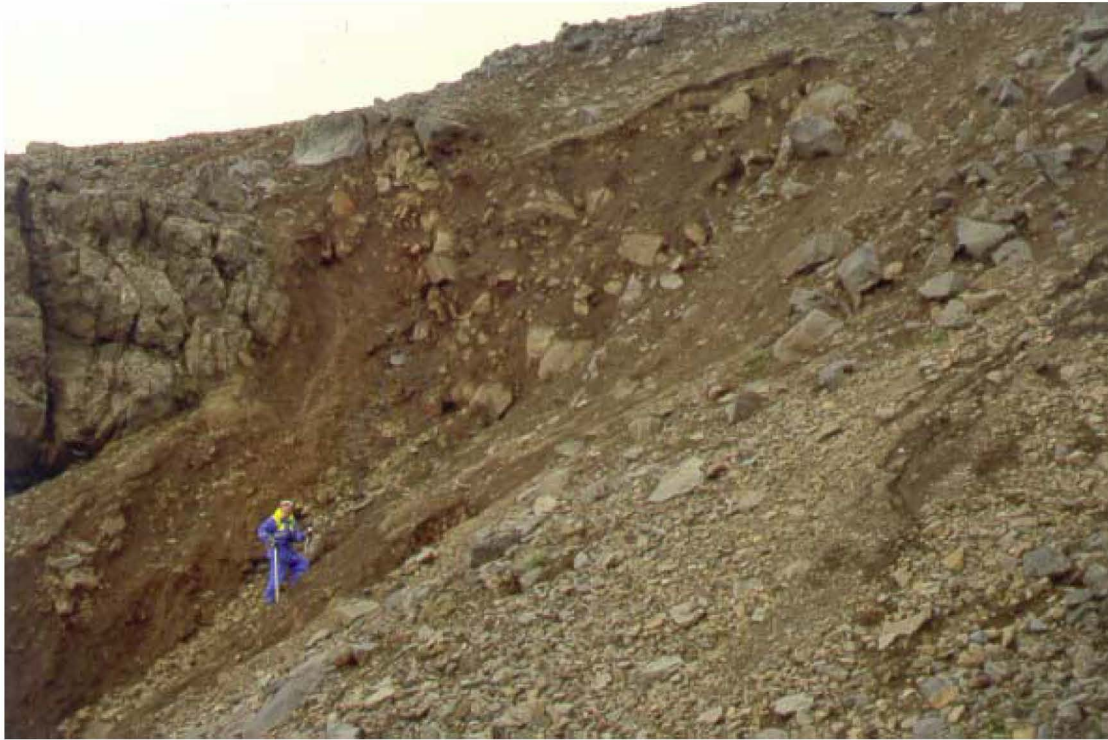
Mynd 6. Ummerki í farvegi G5 eftir skriðuföllin í júní 1999. Takið vel eftir hversu gróft efnið í frambrún hjallans er (Ljósmynd Þorsteinn Sæmundsson 1999).

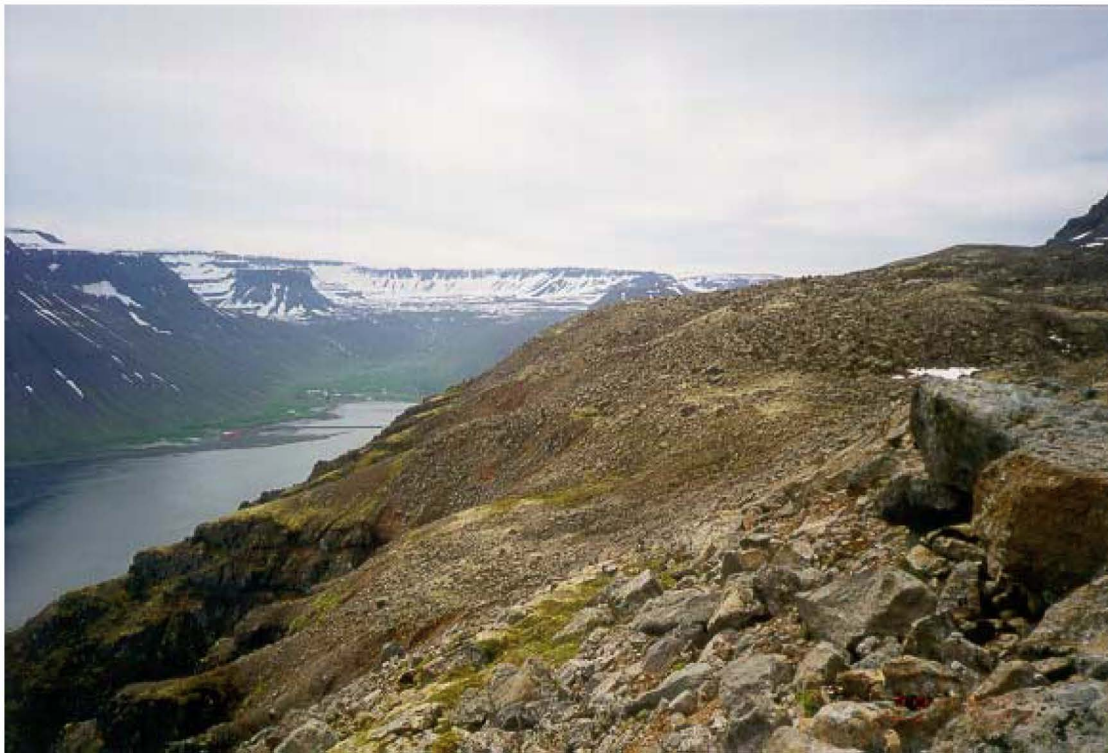
Mynd 7. Setmyndanir á yfirborði Gleidarhjalla. Myndin er tekin inn Skutulsfjörð af utanverðum hjallanum, yfir farvegum G15-G19. Þykkt setlagsins á yfirborði hjallans á þessum stað er vel yfir 30 m (Ljósmynd Þorsteinn Sæmundsson 1999).

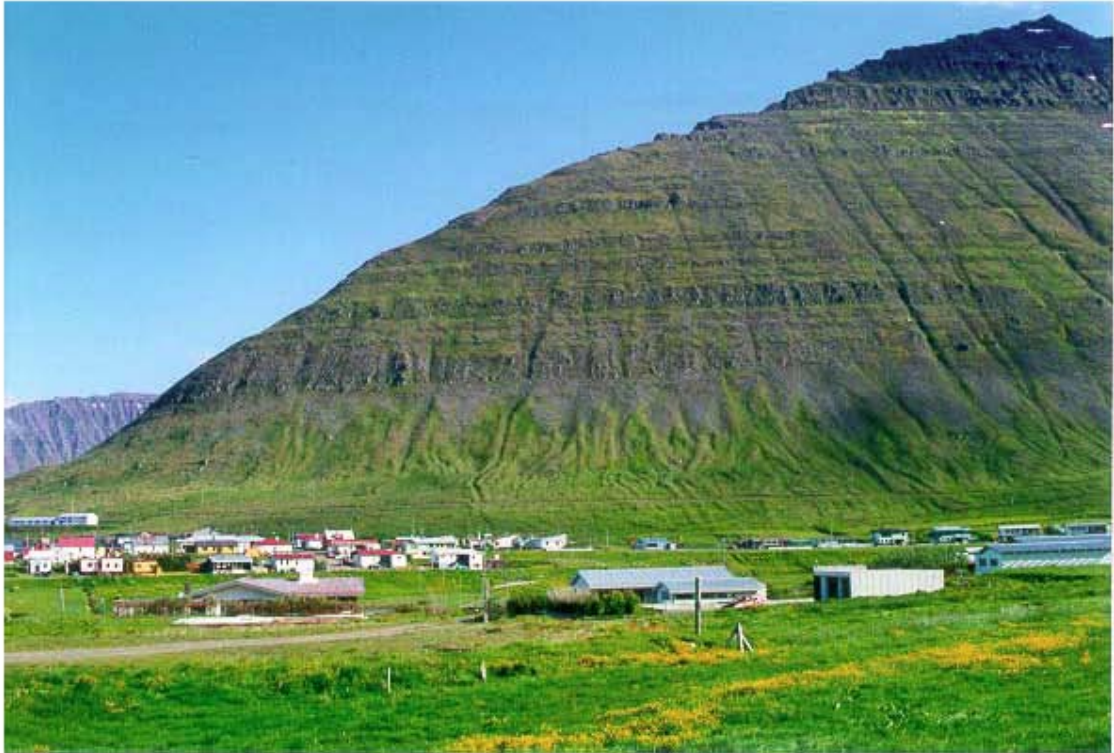
Mynd 8. Bakkahyrna ofan við sunnanverðan Hnífsdal (Ljósmynd Harpa Grímsdóttir 1999).

Innan þessa svæðis eru bæði norður- og suðurhlíð dalsins (kort 3). Suðurhlíð dalsins, Bakkahyrna, er meira aflíðandi og einsleitari en norðurhlíðin (mynd 8). Ekki er að sjá

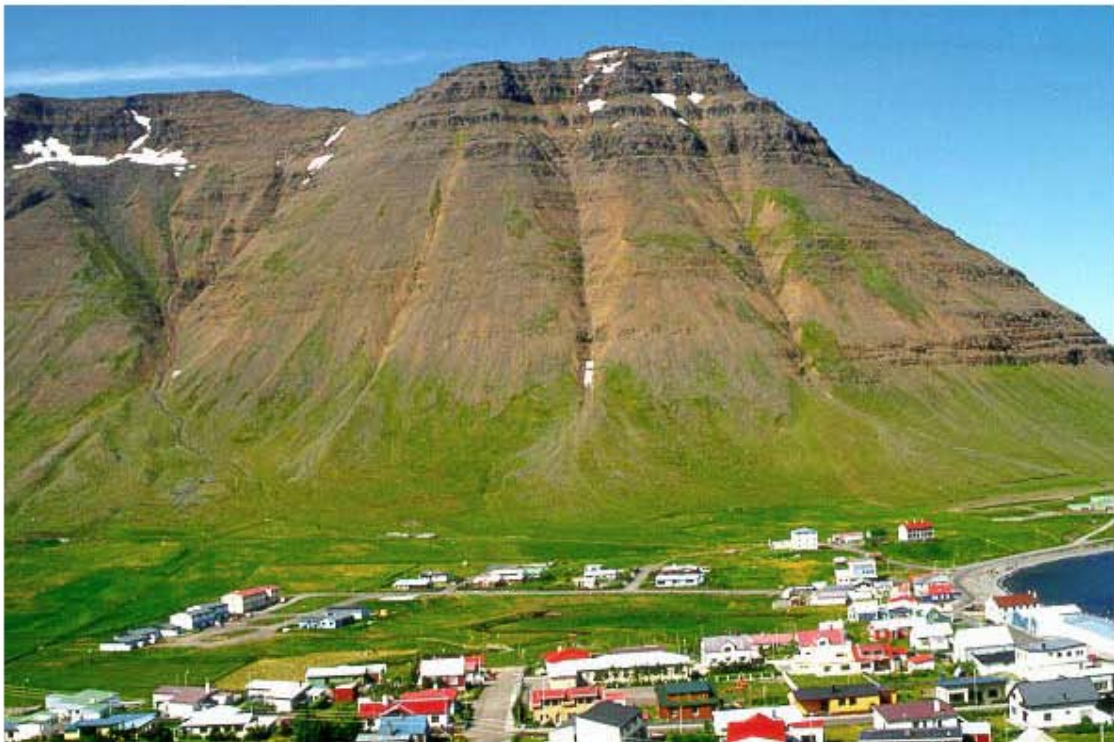
Mynd 9. Búðarhyrna ofan við norðanverðan Hnífsdal. Lengst til vinstri á myndinni er Hraungil, en tvö ystu gilin eru Traðargil til vinstri og Búðargil til hægri. Takið eftir hjallanum neðan við snjóskaflinn í Hraungili (Ljósmynd Harpa Grímsdóttir 1999).

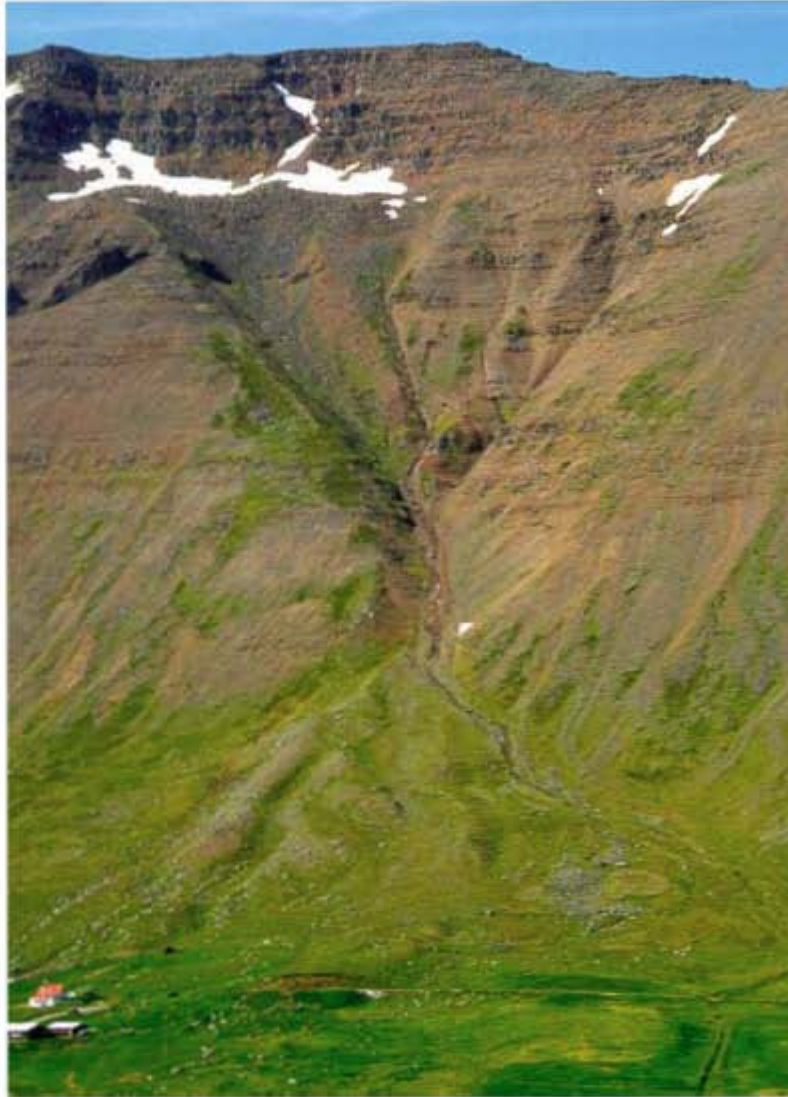
Mynd 10. Hraunsgil í norðanverðum Hnífsdal. Bærinn Hraun er lengst niðri til vinstri á myndinni. Takið eftir hjallanum ofarlega í gilinu, rétt neðan við snjóskaflinn (Ljósmynd Harpa Grímsdóttir 1999).
