**Þorsteinn Sæmundsson**, Veðurstofu Íslands  
**Halldór G. Pétursson**, Náttúrufræðistofnun Íslands, Akureyri

## Skriðuhætta í Neskaupstað

VÍ-G99026-ÚR16  
Reykjavík  
Desember 1999

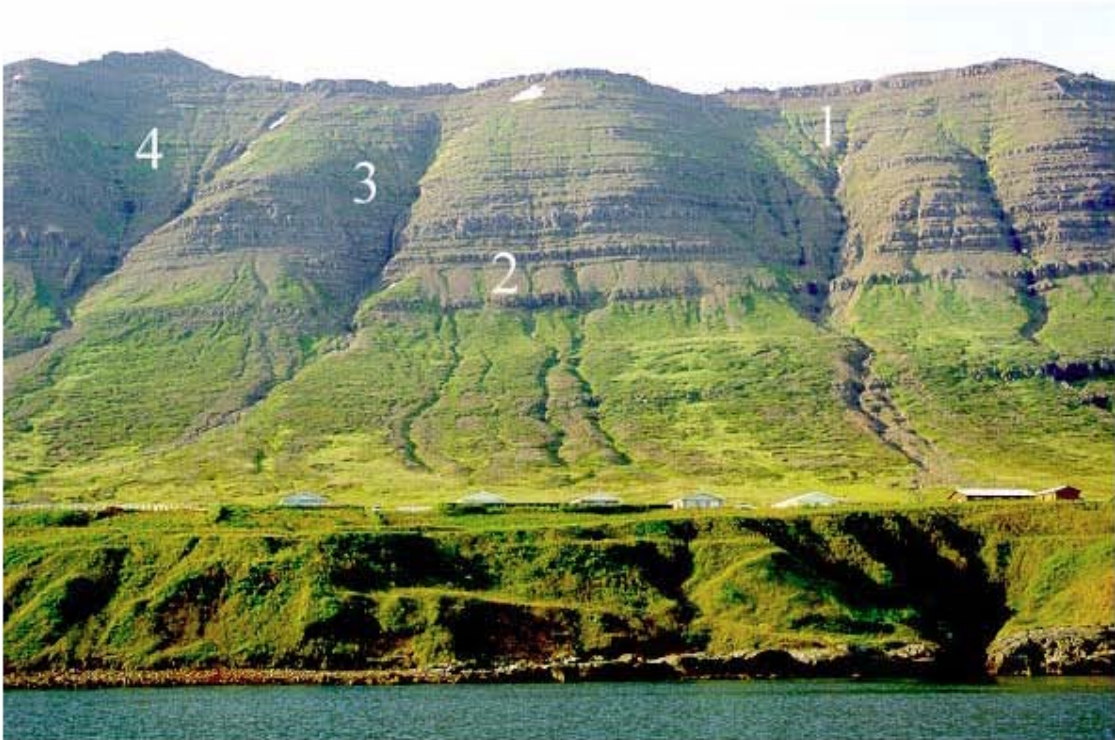
**Mynd 2.** Staðsetning farvega ofan við Bakkana, yst í Neskaupstað. 1. Stóralækjargil - Stórilækur, 2. Uxavogslækjargil, 3. Bakkagil - Bakkalækur og 4. Nesgil (Ljósmynd Harpa Grímsdóttir 1999).

Stóralækjargil – Stórilækur er ysti farvegurinn sem er með í þessari lýsingu (myndir 1 og 2). Farvegurinn samanstendur efst af nokkrum giljum sem ná yfir um 500 m breitt svæði í efstu brún fjallsins, í um 700 m hæð og er vatnasvið hans stórt. Gilin sameinast í eitt megingil í um 350 m hæð, en neðan við það er hjalli í hlíðinni og þar fer að bera á gróðri og setmyndunum. Halli hlíðarinnar er um 20-30° niður undir 200 m hæð. Þar fyrir neðan verður gróður og setmyndun enn meira áberandi og hallar hlíðinni um 10-20° niður undir 100 m hæð. Fyrir neðan 100 m hæð er halli lands undir 10° og gróður og mýrarjarðvegur áberandi. Nokkuð er um skriðrastir og

Upptök Uxavogslækjargilja eru í um 300-400 m hæð, en þó má greina skorur ofar í hlíðinni, sem rekja má upp í klettabeltin fyrir ofan (myndir 1 og 2). Vatnasvið þessa farvegar er lítið, en þó eru lækirnir áberandi í hlíðinni, þar sem þeir eru grafnir í laus setlög. Svipað gróðurfar og halli er á hlíðinni og við Stóralæk, en farvegirnir eru ekki eins stórir. Í um 60 til 80 m hæð hefur framburður úr læknum hlaðið upp lítilli aurkeilu. Þar fyrir neðan er breitt svæði þar sem landi hallar 5-10°. Þetta er að mestu mýrlendi og tún og hafa framræsluskurðir verið grafnir þar.

Upptök Bakkalæks eru í Bakkagili. Gilið nær upp í hábrún fjallsins, í rúmlega 700 m hæð og er breidd þess þar um 200-250 m (myndir 1 og 2). Vatnasvið gilsins er „miðlungs“ stórt. Gilið er mjög áberandi niður í um 350 m hæð, en þar neðan við er meira um gróður og set í hlíðinni og halli hennar minnkar til mikilla muna. Í um 200-300 m hæð hallar hlíðinni um 25-30°, en milli 100-200 m hæðar hallar henni um 15-20°. Á þessu svæði er gróður áberandi og þó nokkuð er af lausu seti utan á hlíðinni, en hér og þar sést í klettabelti. Neðan við 100 m hæð hallar hlíðinni um 5°. Byggðin teygir sig upp í um 40-50 m hæð, en þar fyrir ofan eru mýrarflákar og framræst tún sem ná upp í um 60 m hæð. Lítið er af seti á yfirborðinu, en þó mótast fyrir skriðuröstum niður undir byggðina. Bakkalækur rennur í afmörkuðum farvegi í gegnum byggðina milli Valsmýrar og Nesbakka og fellur til sjávar rétt innan við heimavist Verkmenntaskólans. Hann rennur í ræsi undir Bakkaveg og undir aðkeyrsluna að heimavistinni. Töluvert breitt bil er á frá farveginum að næstu húsum. Íbúðarbyggðin sitt hvoru megin við farveginn byggðist upp á árunum 1973 til 1980.

Upptök Neslækjar eru í Nesgili og ná þau efst upp í brún fjallsins í um 750 m hæð (myndir 1, 2 og 3). Á þessum slóðum nær fjallið ofan við Neskaupstað upp í um 800 m hæð og nefnist þar Hrutatindur. Breidd gilsins efst í fjallinu er um 350 m og er það samsett úr nokkrum lækjum sem sameinast í um 360 m hæð. Í múlanum milli Nesgils og Skágils eru nokkrir farvegir sem sameinast Neslæk í um 100 m hæð (mynd 3). Frá 100 til 350 m hæð svipar hlíðinni mjög til farvegs Bakkalækjar. Neðan við 100 m hæð rennur Neslækur í breiðum farvegi og í gegnum byggðina milli Víðimýrar og Starmýrar. Byggð við þessar götur reis á árunum 1962 til 1980. Neðan við Mýrargötu rennur lækurinn í djúpum farvegi milli Nesskóla (byggður 1974) og íbúða aldraðra við Fjórðungssjúkrahúsið (byggt 1956). Farvegurinn rennur undir Mýrargötu og er leiddur í stökk neðan við Nesgötu.

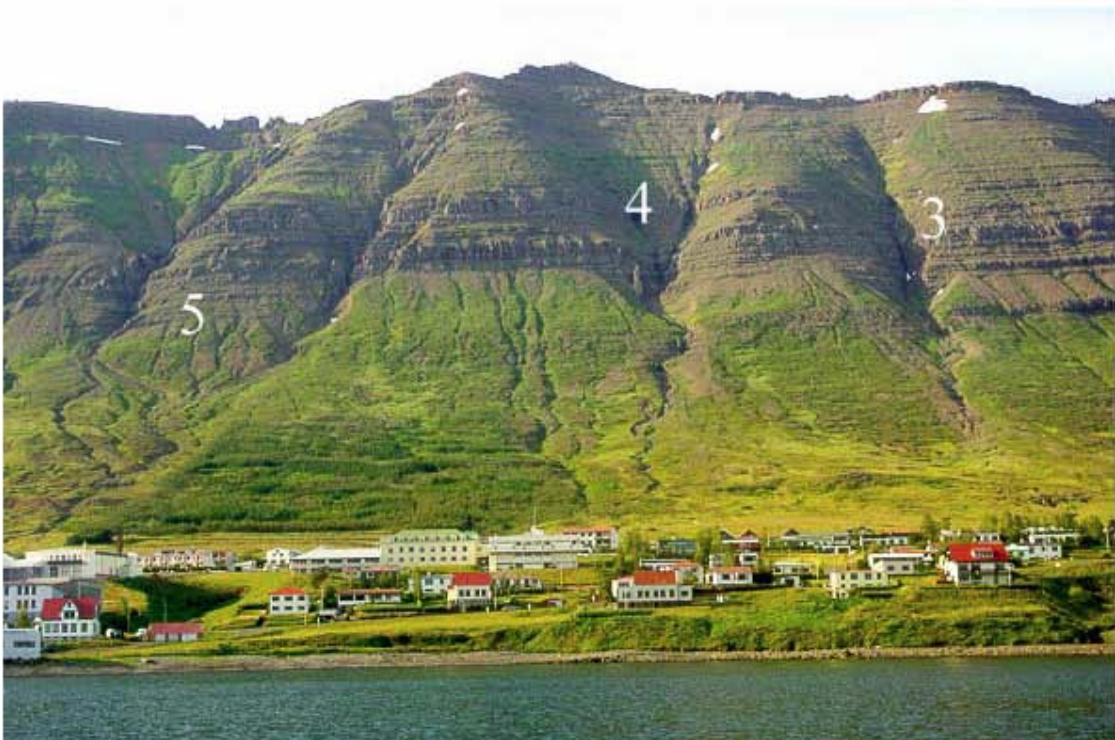
**Mynd 3.** Staðsetning farvega ofan og við skógræktina 3. Bakkagil - Bakkalækur, 4. Nesgil - Neslækur og 5. Skágil (til hægri) / Drangaskarð (til vinstri) - Kvíabólslækur (Ljósmynd Harpa Grímsdóttir 1999).

Upptök Kvíabólslækjar má rekja upp í Skágil að austanverðu og Drangaskarð að vestanverðu. Bæði þessi gil ná upp í efstu brún fjallsins í rúmlega 700 m hæð og samantlagt ná þau yfir 550 til 600 m breitt svæði (myndir 1, 3 og 4). Vatnasvið farvegarins er stórt.

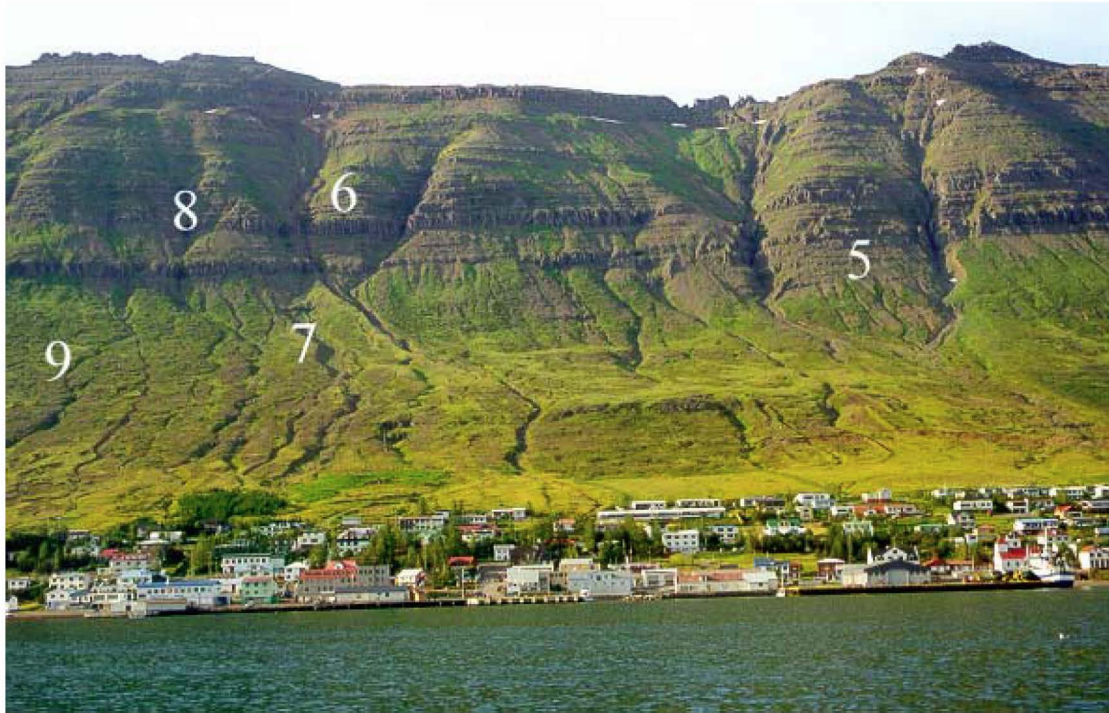
**Mynd 4.** Staðsetning farvega neðan við Urðarbotn. 5. Skágil (til hægri) / Drangaskarð (til vinstri) - Kvíabólslækur, 6. Sniðgil (til hægri) / Urðarbotn (til vinstri, ör) - Stekkjarlækur, 7. Konráðslækur, 8. Stefánslækur og 9. Tungulækur. (Ljósmynd Harpa Grímsdóttir 1999).

Þessi farvegur á upptök sín rétt innan við Urðarbotna í um 600 m hæð og er hann áberandi í hlíðinni niður í byggð (myndir 1, 4 og 5). Hann rennur í gegnum byggðina milli Blómsturvalla 11 (byggt 1973) og 13 (byggt 1957). Hann er leiddur í röri undir Blómsturvelli, en ofanjarðar á milli Blómsturvalla og Þiljuvalla. Neðan Þiljuvalla rennur hann í stokk.

Upptök Tungulækjar má rekja upp í um 400 m hæð (myndir 1, 4 og 5). Farvegurinn er áberandi niður að byggðinni og fellur hann á milli Blómsturvalla 3 (byggt 1967) og 5 (byggt 1965).

Efst í fjallinu í svokölluðum Urðarbotni, rétt innan við miðhluta bæjarins, hefur fallið fram spilda ofarlega úr brún fjallsins (myndir 4 og 5). Þessi bergspilda, sem í daglegu tali er nefnd „hlassið“ eða „jarðraskið“ hefur klofnað eða sprungið frá bergstálinu. Spildan er afmörkuð bæði að austan og vestanverðu af berggöngum, sem skera hvorn annan og mynda veggi brotsins í vestanverðri skálinni. Í stað þess að hrynja niður í einum rykk þá hefur spildan sigið hægt fram. Að framanverðu, austantil, hefur hún

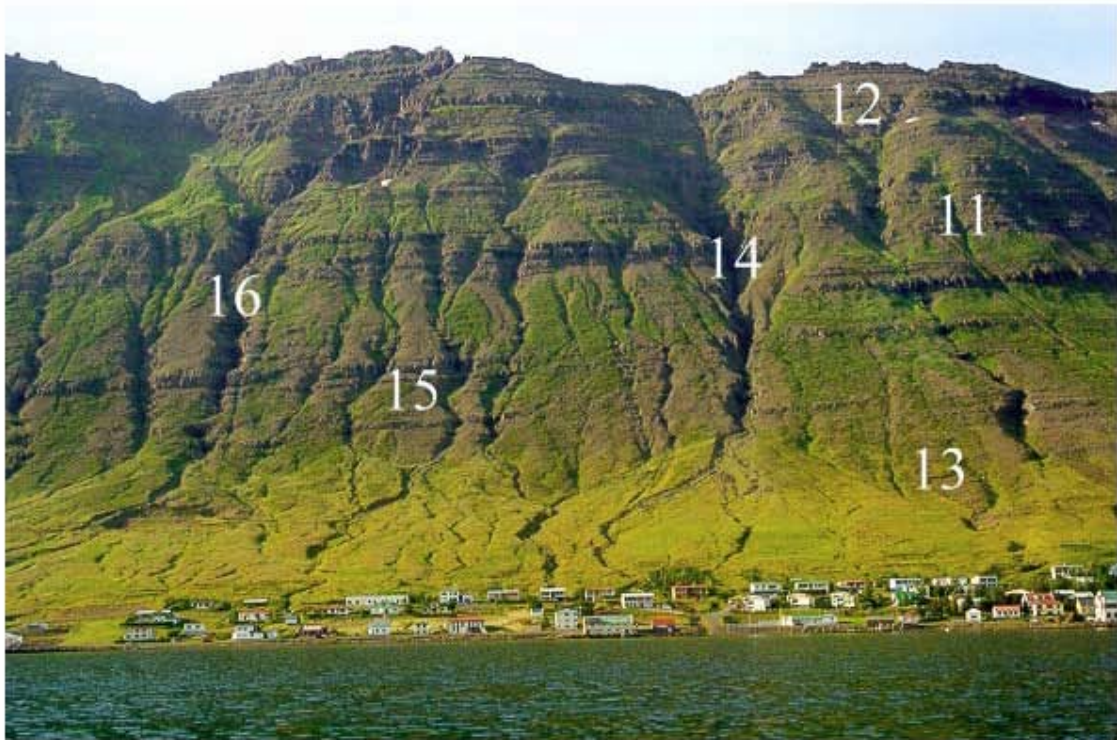
**Mynd 6.** Farvegir ofan við innsta hluta byggðarinnar í Neskaupstað. 11. Lækur innan við „Akurlæk“, 12. Ytra Tröllagil, 13. Tröllagilslækur, 14. Innra Tröllagil - Bjarnaborgarlækur, 15. Strandarlækur og 16. Klofagil - Hlauplækur (Ljósmynd Harpa Grímsdóttir 1999).

Upptök Strandarlækjar má rekja upp í um 500-550 m hæð. Farvegurinn er tvískiptur ofan til, en sameinast í tæplega 100 m hæð (myndir 1 og 6). Hann er nokkuð áberandi í hlíðinni og fellur niður í byggðina milli Urðarteigs 26 (byggt 1974) og 22 (byggt milli 1920 og 67, árið 1967 var húsið rífið og nýtt hús byggt á grunni þess).

Upptök Klofagils er hægt að rekja upp á hátind fjallsins í um 700 m hæð (myndir 1 og 6). Gilið er djúpt og um 30-50 m breitt. Ofarlega í gilinu, í um 450-600 m hæð er setbunki sem orðið getur mikið skriðufóður (Ágúst Guðmundsson 1998). Rekja má gilið niður í um 200 m hæð og nefnist farvegurinn neðan við það Hlauplækur. Farvegur Hlauplækjar er mjög áberandi í hlíðinni og fellur um byggðina rétt austan við Steypusöluna (byggt 1967, fór í snjóflóði 1974) og Gulu bræðsluna (byggt 192?-50).
