Sveinn Brynjólfsson  
Harpa Grímsdóttir  
Halldór G. Pétursson  
Höskuldur Búi Jónsson

## Könnun á snjóflóðaaðstæðum í Svarfaðardal

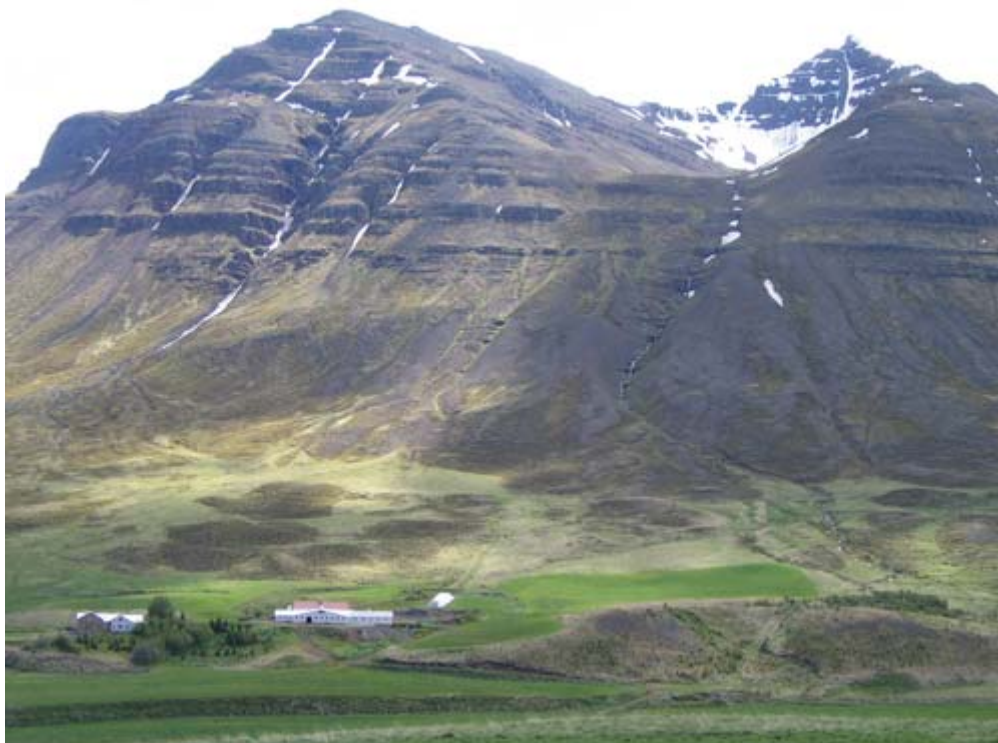
Mynd 5: Melar með Stólinn, Kerlingardal og Kerlingu í baksýn (ljósmynd: Sveinn Brynjólfsson).

**Upptakasvæði** Kerlingardalur er hangandi dalur eða skál sem snýr í norður og eru þar upptakasvæði allan hringinn. Yfir botni dalsins gnæfir Kerling í rúmlega 1220 m y.s. en mynni dalsins er í um 560 m y.s. og eftir botninum endilöngum er 870 m vegalengd með  $9^\circ$  halla. Upptakasvæðin að austan virðast ógna bænum mest enda víðáttumest þar, með mesta fallhæð og nærri dalsmynninu. Þar hefur verið afmarkað 11,2 ha upptakasvæði í  $30\text{--}45^\circ$  halla með fallhæð 270 m sem helst virðist safna snjó í NA-átt. Þessi hlíð hefur reyndar svipaðan halla og hæðarmun alla leið suður undir dalbotninn með litlum eyðum þó. Í miðri hlíðinni eru nokkur klettabelti og 5–10 m djúp, aflíðandi drög.

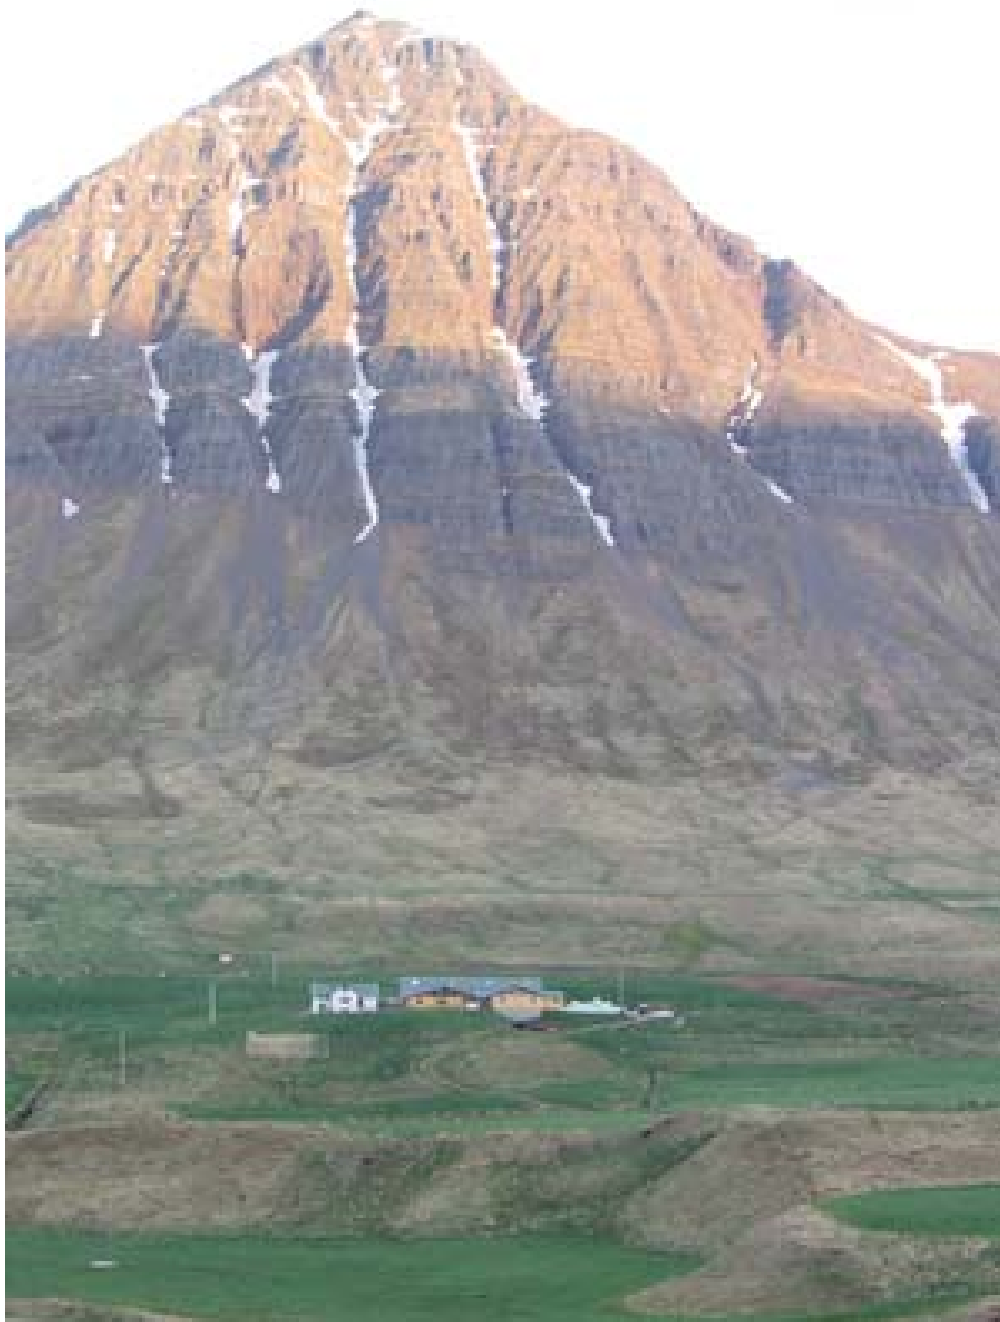
Mynd 6: Búrfell og Búrfellshyrna í baksýn (ljósmynd: Sveinn Brynjólfsson).

Reiknuð var braut ixsv37aa upp í vestara gilið í Búrfellshyrnu. Hún er sýnd á korti 9 og langsnið hennar á teikningu 15 í viðauka D. Búrfell er þar sem rennslisstig er  $r = 15,1$  og mjög nærri  $\alpha$ -punkti. Ekki er þekkt að snjóflóð hafi farið niður á láglendi ofan Búrfells en a.m.k. tvö flóð hafa komið niður úr giljunum eftir 1980. Hér er ekki talin mikil snjóflóðahætta en ekki hægt að útiloka að við aftakaaðstæður safnist nægur snjór í trektir ofan gilja til þess að snjóflóð nái bænum.

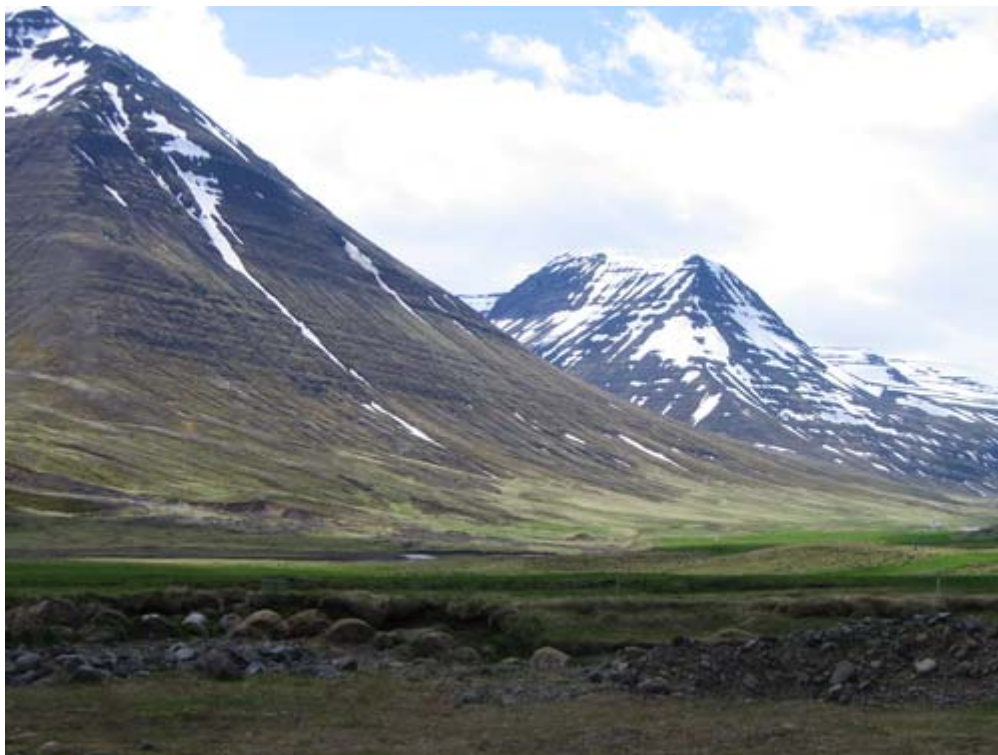
Mynd 7: Kot (lengst t.h.) undir Bæjargjá í Kotafjalli (ljósmynd: Sveinn Brynjólfsson).

Reiknuð var braut ixsv42aa upp í Bæjargjána. Hún er sýnd á korti 10 og langsnið hennar á teikningu 18 í viðauka D. Kot er þar sem rennslisstig er  $r = 16,2$  og mjög nærri punkti  $\alpha - \sigma$ . Árið 1916 féll snjóflóð yfir Kot sem endaði niður í Svarfaðardalsá en þá stóð bærinn um 50–70 m vestar en í dag. Því er talin augljós snjóflóðahætta í Koti ef mikill snjór safnast í Bæjargjána sem gerist sennilega frekast í SV-átt.

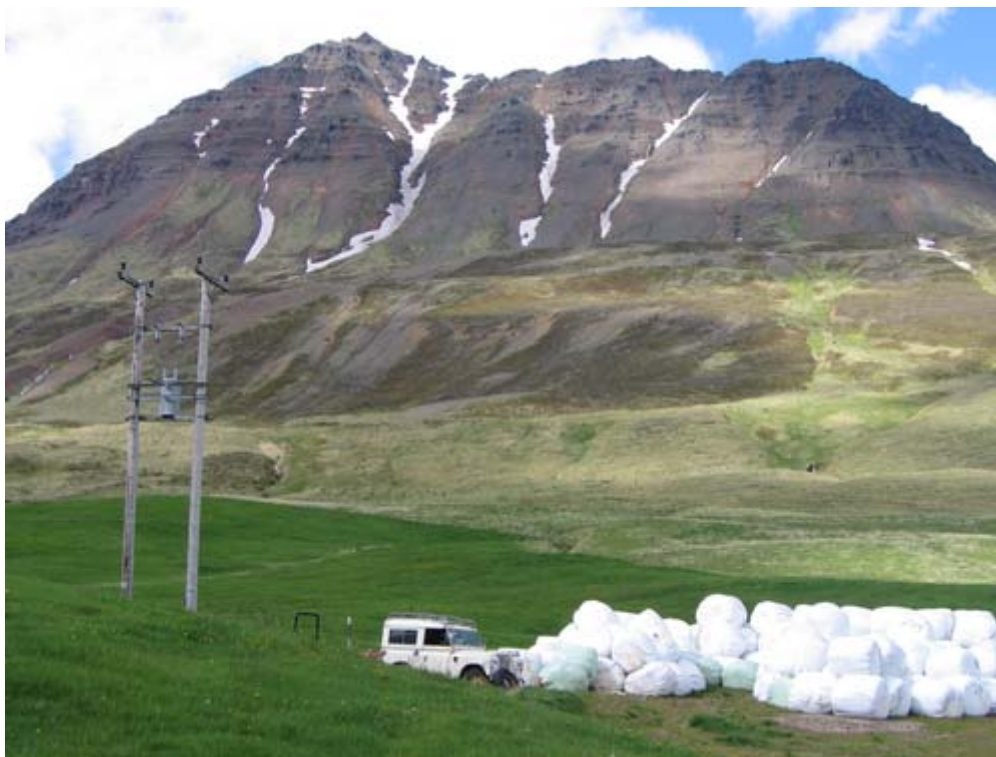
Mynd 8: Skjöldur séð af hlaðinu á Þorsteinsstöðum (ljósmynd: Sveinn Brynjólfsson).

**Upptakasvæði** Á yfir 700 m breiðu svæði í 1000–520 m y.s. er halli 30–45° og eru þar fjögur gildirög sem hvert um sig verður að teljast eitt upptakasvæði þó hugsanlega geti svæðið hlaupið allt í einu. Gilin eru v-laga með klettaböndum og skriðum á milli, þau snúa í SA og hafa flatarmál 1–2,5 ha hvert um sig.

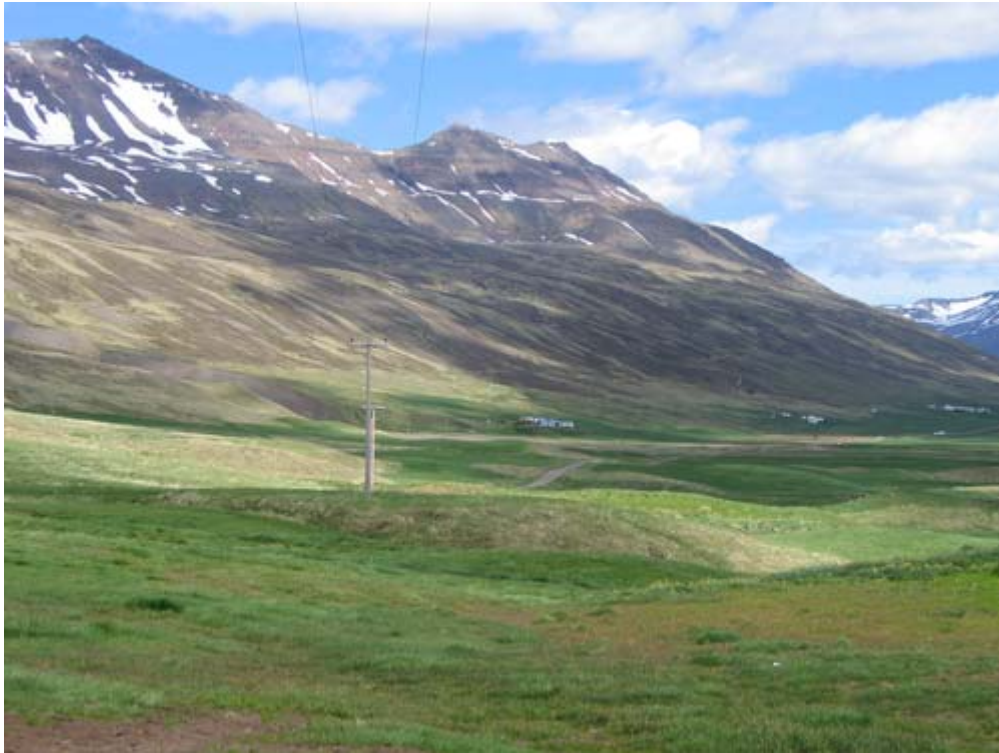
Mynd 9: Auðnasýling (lengst t.v. ) gnæfir hátt yfir Klaufabrekkum (lengst t.h. ) (ljósmynd: Sveinn Brynjólfsson).

**Upptakasvæði** Afmörkuð voru tvö svæði í Sýlingarhnjúki ofan Klaufabrekkna. Svæði 1 er vestan við Auðnasýlinguna, um 550 m breitt á bilinu 1160–890 m y.s. Það er óvíst að það virki allt sem eitt upptakasvæði því vestast er grunn trekt í  $39^\circ$  halla um 200 m breið efst sem safnar snjó í N-átt. Hún nær upp í brún sem er þarna í um 1180 m y.s. Neðan við trektina er stutt 20 m djúpt gil. Vestan við trektina er klettabelti og þar hallar hlíðin meira í vestur.

Svæði 2 er í Auðnasýlingu sem er lítið skarð í Sýlingarhnjúk í 1230 m y.s. Fyrir neðan það er um 700 m löng skriða með 10 m háum klettasýllum efst. Þetta svæði snýr í S–SV og safnar í sig miklum snjó í norðanátt. Upptakaskvæðið er 80–100 m breitt efst með  $43^\circ$  halla niður í 1100 m y.s. og  $33^\circ$  halla niður í 880 m en breikkar niður og er neðst rúmlega 400 m breitt. Flatarmál svæðisins er því um 16,6 ha en ólíklegt er að snjór úr eystri helmingi þess falli beint áfram niður til SV heldur beygir hann frekar til austurs niður í framhlaupsskálina ofan Hóls, líkt og gerðist árið 1953.

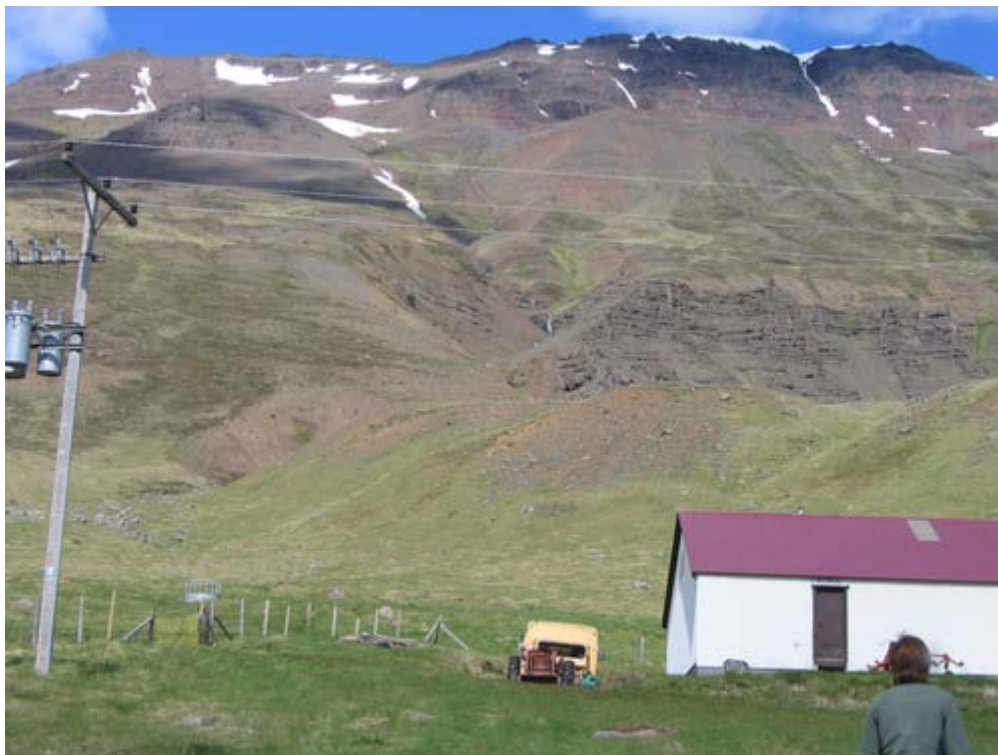
Mynd 10: Kollur og jaðar Skálarhóla séð frá Urðakirkjugarði (ljósmynd: Sveinn Brynjólfsson).

**Upptakasvæði** Tvö mikil gil eru ofan bæjarins sem ná upp í svokallaðar Kollur, sethjalla í 800–870 m y.s. og eru ofan þeirra upptakasvæði sem ná upp á fjallsbrún í 1160–1060 m y.s. Mest snjósöfnun hér er sennilega í norðlægum áttum en líklegt er að meiri snjór safnist ofan fremra gilsins því yfir því ytra gnæfir hæsti hnjúkur Hreiðarsstaðafjalls.

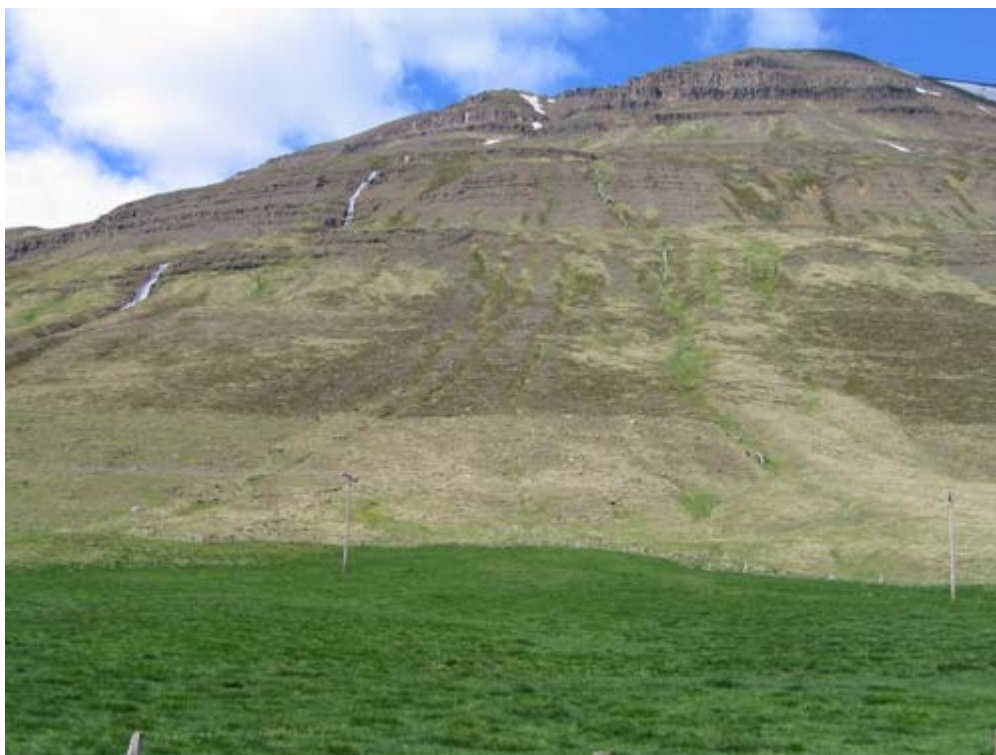
Mynd 12: Hreiðarsstaðafjall séð af hlaðinu í Hreiðarsstaðakoti (ljósmynd: Sveinn Brynjólfsson).

**Upptakasvæði** Í fjallinu eru þrjú belti með upptakahalla og stöllum á milli og hefur eitt upptakasvæði verið merkt í hvert þeirra þó ekki sé ljóst hve breitt svæði á hverjum stað getur ógnað bænum. Það efsta er undir klettabelti í um 700 m y.s., og nær niður í um 540 m y.s. Þarna er halli 30–40° og hálfgróin skriða skorin af klettabelti að hluta.
