Þórður Arason
Hörður Þór Sigurðsson
Trausti Jónsson

Hættumat fyrir Tálknafjörð

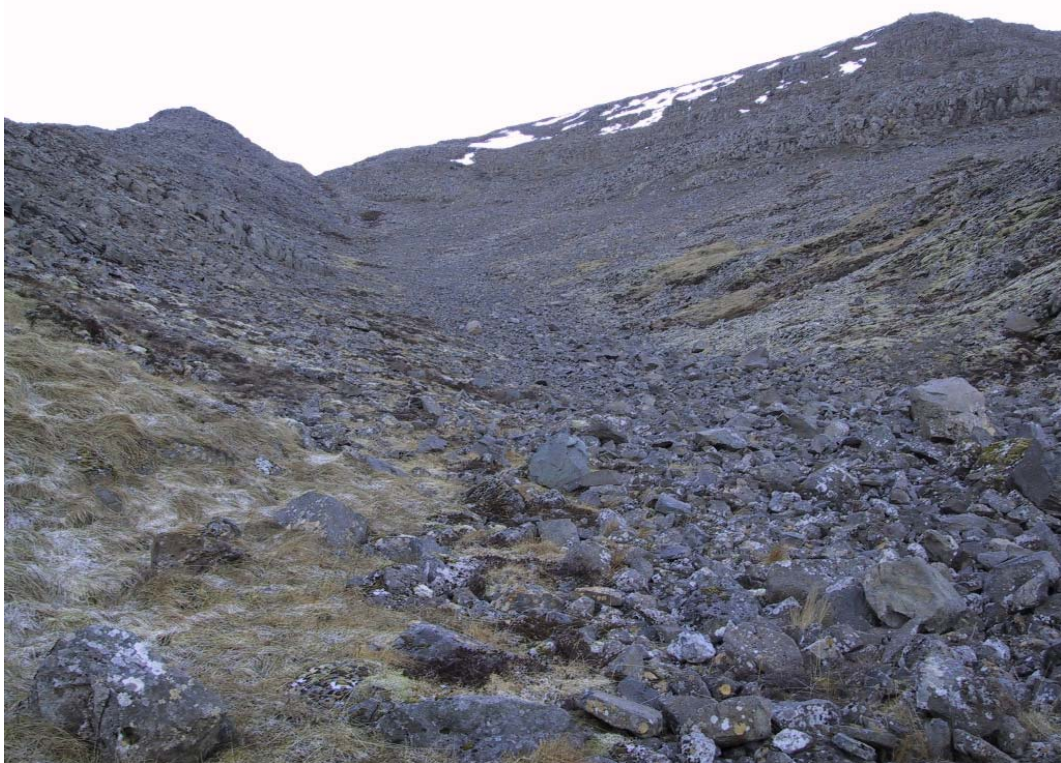
Mynd 5. Séð upp Geitárdal milli Geitárhorna. Þurr snjóflóð gætu átt upptök í hlíðinni hægra megin. Krapaflóð geta komið ofan af fjallinu um skarðið efst í miðju gílinu. Ljós. Þórður Arason 28. febrúar 2006.

Innst í þéttbýlinu rennur Geitá úr Geitárdal/Geitárgili sem er nokkurs konar hvilft milli Innra- og Ytra-Geitárhorns. Geitárhorn ná upp í um 300 m hæð y.s. Uppi á fjallinu er víðáttumikil lægð sem hallar að Geitárgilinu. Flóð sem falla niður Geitárdalinn eru í vel afmörkuðum farvegi niður í um 100 m hæð y.s. Í Geitárdal rennur Geitá neðanjarðar í urð og sést ekki en vel heyrist í henni. Fyrir neðan Geitárdal tekur við um 5 m þykk aurkeila sem nær til sjávar. Aurkeilan er klædd mýrlendum gróðri, en víða stinga 1 m stórir steinar upp kollinum. Líklegt má telja að stórgrýtið í keilunni hafi verið borið fram af snjó- og krapaflóðum.

Ekki er hægt að gera formlega tíðni- og áhættureikninga á ofanflóðum úr Geitárdal, en ljóst að þar geta fallið stór krapaflóð og þurr snjóflóð með mikinn eyðileggingarmátt. Lögum mynnis Geitárdals og aurkeilunnar þar fyrir neðan er þannig að ekki er mikil óvissa við að afmarka svæði þar sem hætta vegna ofanflóða er yfir viðmiðunarmörkum. Áhættan á miðri aurkeilunni er talin samsvara hættusvæði C. Hættusvæði eru sýnd á korti 4 í viðauka D.

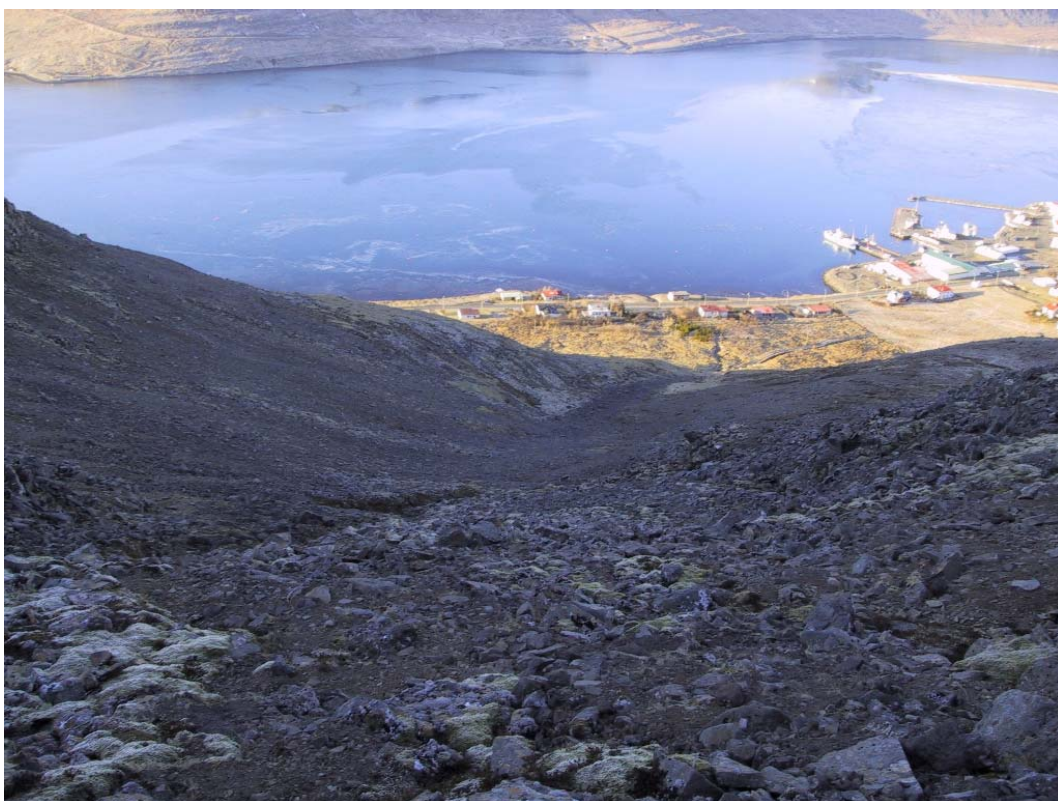
Mynd 6. *Séð niður Geitárdal á byggðina við Strandgötu. Ljós. Þórður Arason 28. febrúar 2006.*

Þrjú íbúðarhús undir Geitárhornum lenda á hættusvæði C, þrjú á hættusvæði B og tvö á svæði A.
