Hættumat fyrir Vík í Mýrdal. Greinargerð með hættumatskorti

Tómas Jóhannesson
Jón Gunnar Egilsson

Hættumat fyrir Vík í Mýrdal. Greinargerð með hættumatskort

VÍ 2009-008
ISSN 1670-8261

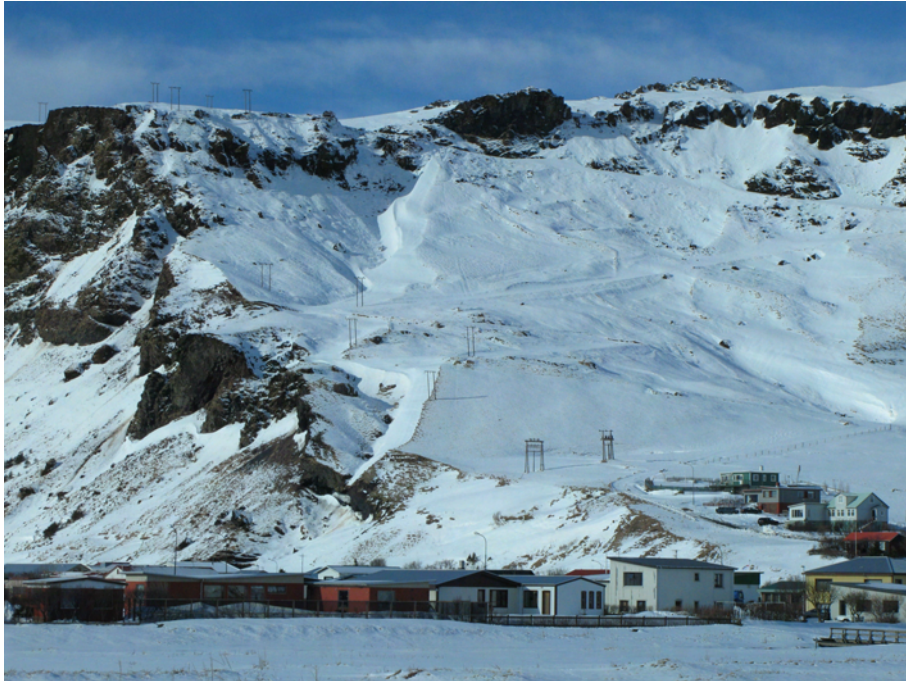
Mynd 2. Reynisfjall yfir vestasta hluta kaupþúnsins. Neðst sést litla brekkann sem ógnar nokkrum húsum við Víkurbraut. Hamarinn efst til vinstri á myndinni er Króktorfuhaus. Ljósmynd: Veðurstofan, mars 2008.

Vestast nær byggðin þétt að Reynisfjallinu (myndir 2, 3 og 4), en liggur þaðan til austurs, undir og ofan á gömlum sjávarkambi. Á seinni árum hefur verið byggt iðnaðarsvæði á sandinum austur með Víkurhömrum en íbúðarbyggð hefur risið á Suður-Víkurtúni uppi á bökkunum í austanverðu þorpinu (kort 1). Þar er framtíðarbyggingarland sveitarfélagsins.

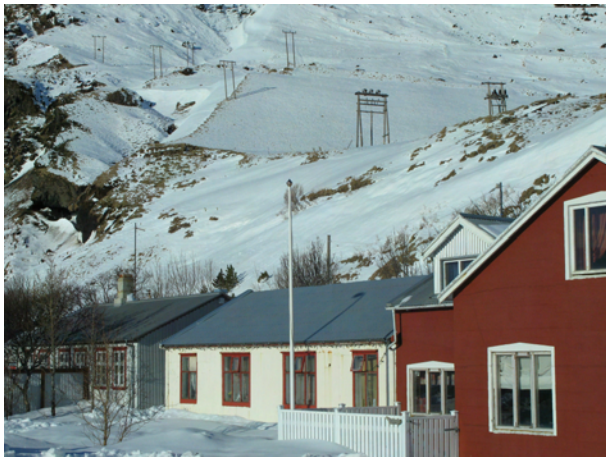
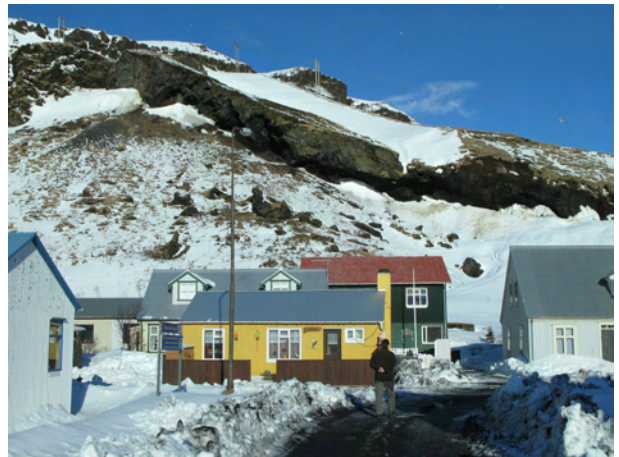
Mynd 3. Myndin til vinstri sýnir brekkuna ofan Víkurbrautar og nokkur hús undir henni en sú til hægri húsin sem standa beint fyrir neðan gilið í brekkunni ofan við Víkurbraut 28. Ljósmyndir: Veðurstofan, mars 2008.

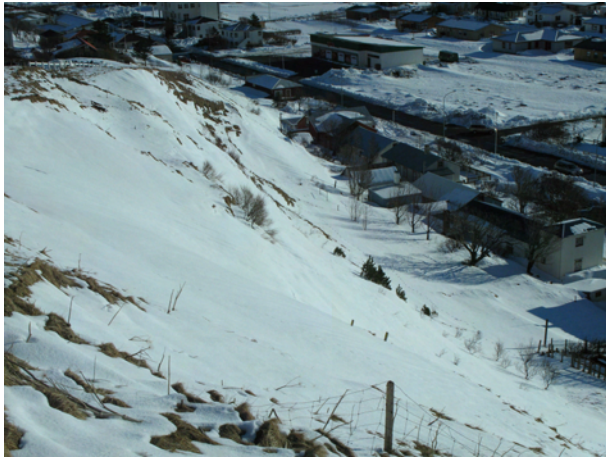
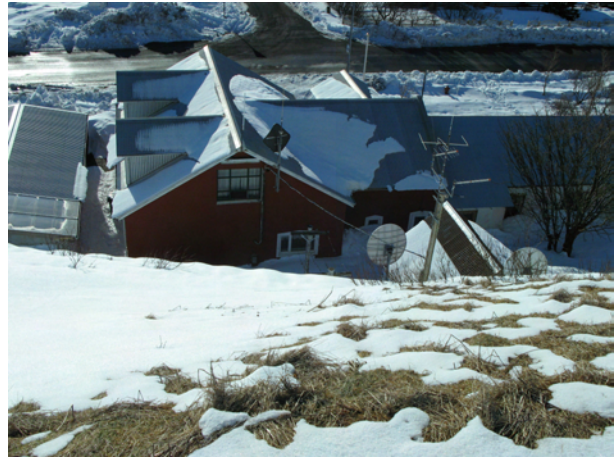
Mynd 4. Myndin til vinstri sýnir brekkuna ofan Víkurbrautar en sú til hægri sýnir hve nærri brekkunni sum húsin standa. Ljósmyndir: Veðurstofan, mars 2008.

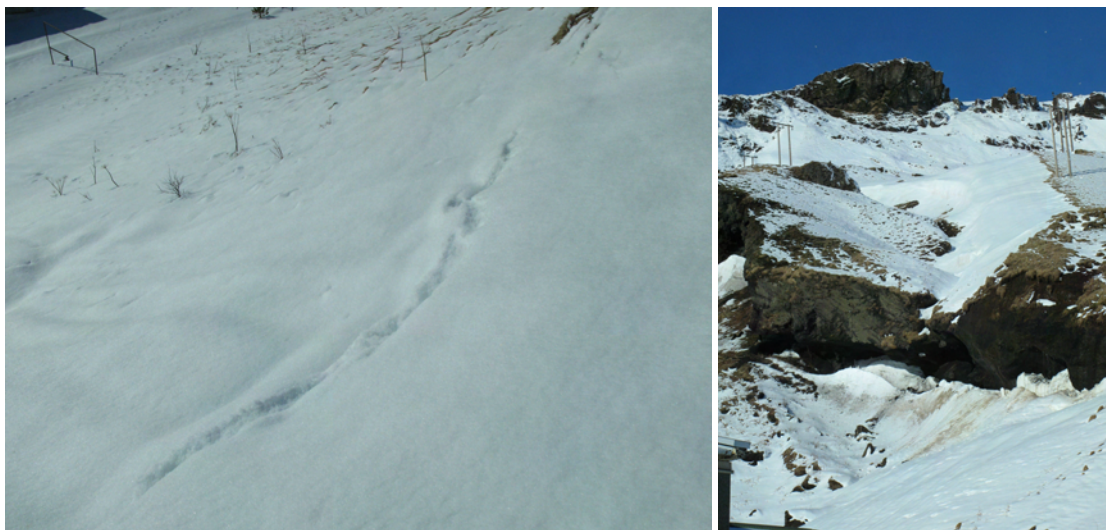
Mynd 6. Myndin til vinstri sýnir sprungu í snjónum í brekkunni ofan Víkurbrautar hinn 10. mars 2008 en sú til hægri sýnir snjóskafl í gilkininni ofan Víkurbrautar, á sama stað og skafl olli því að hús voru rýmd í marsmánuði árið 2002. Ljósmyndir: Veðurstofan, mars 2008.

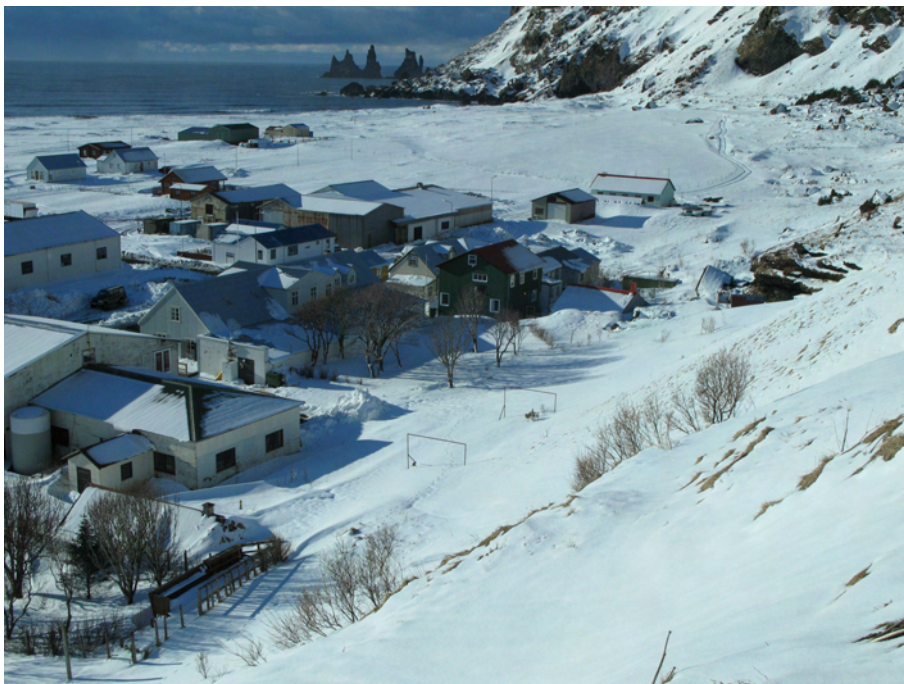
Mynd 7. Ysti hluti byggðarinnar og skriður úr Reynisfjalli. Efst til hægri sjást ummerki eftir skriður frá 1932 og 1998, en í Reynisdranga ber stærri skriðu, sennilega frá 1989 og eldri skriður undir. Ljósmynd: Veðurstofan, mars 2008.

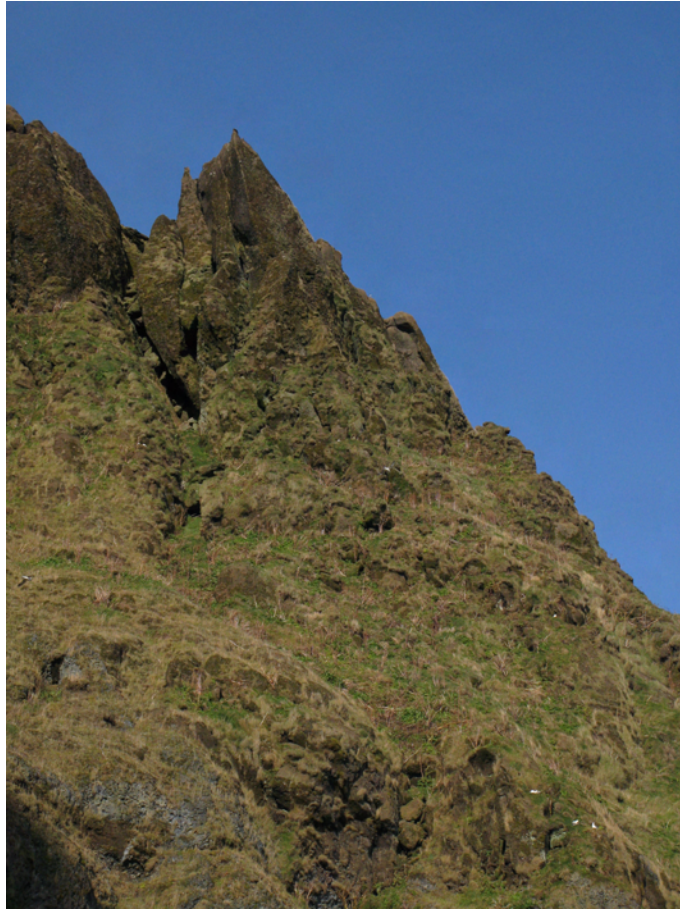
Mynd 8. Sprunga í klettabeltinu í Króktorfuhaus í Reynisfjalli sem mun hafa myndast við berghlaupið 1932 og gleikkaði þegar aftur hljóp úr fjallinu á sama stað 1998. Ljósmynd: Veðurstofan, okt. 2008.

Brún Reynisfjalls er í 180–200 m hæð yfir sjó sunnan og vestan Króktorfuhauss. Efstu 100–150 hæðarmetrarnir eru brattir klettur. Bergstálið er mjög sprungið og hafa sprungur ofan brúnarinnar á þessum slóðum vakið athygli og verið kortlagðar (Höskuldur Búi Jónsson 1997). M.a. eru sprungur í Króktorfuhausnum næst austan upptaka hrunsins 1932 sem benda til þess að hætta sé á slíku hruni þar (Þorsteinn Sæmundsson o.fl., 1998). Þegar hrundi úr fjallinu 1998 varð greinileg færsla á þessum stað sem er vísbending um að hrún þarna kunni að vera yfirvofandi.

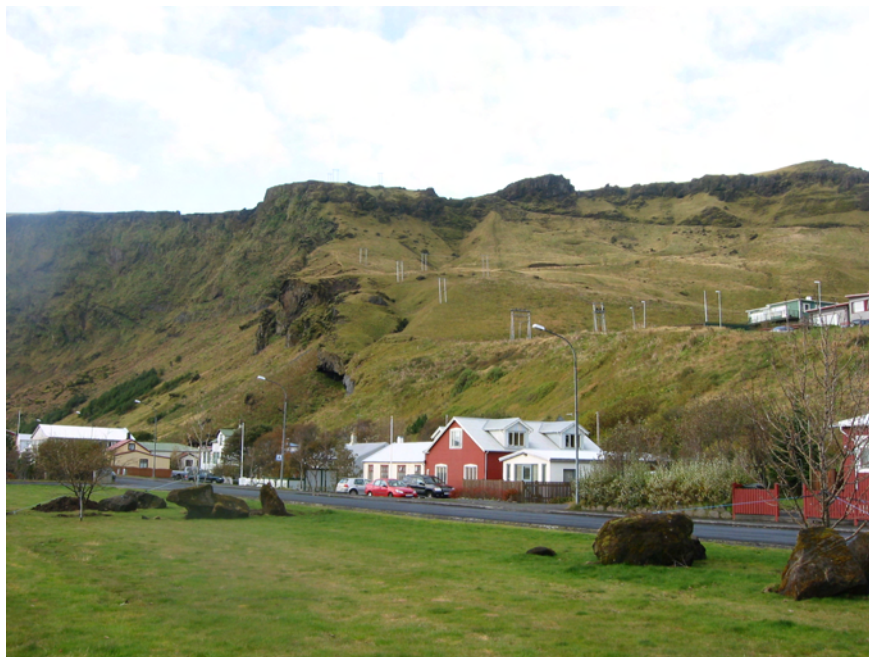
Mynd 9. Brekkan ofan Víkurbrautar og klettarnir austan við Króktorfuhaus. Einnig sést í efri hluta hlíðarinnar ofan Bakkabrautar og Mýrarbrautar. Ljósmynd: Veðurstofan, sept. 2008.

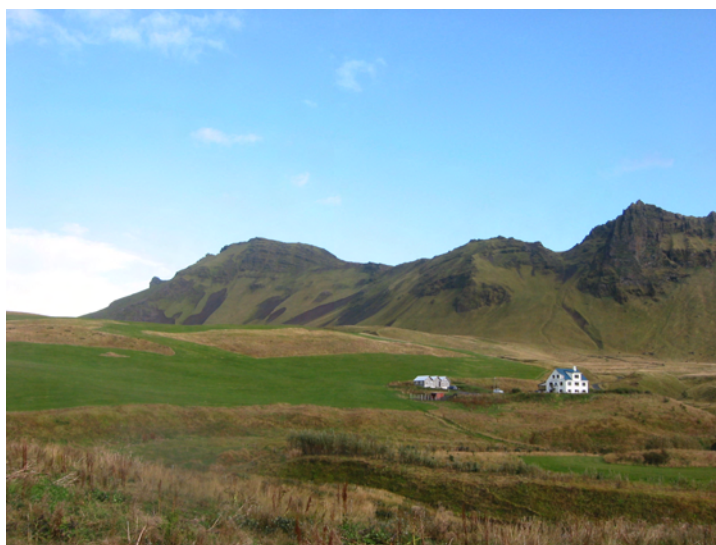
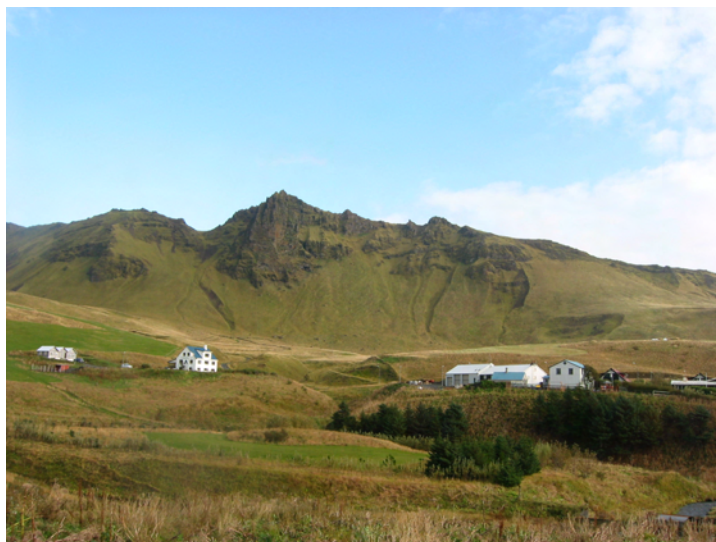
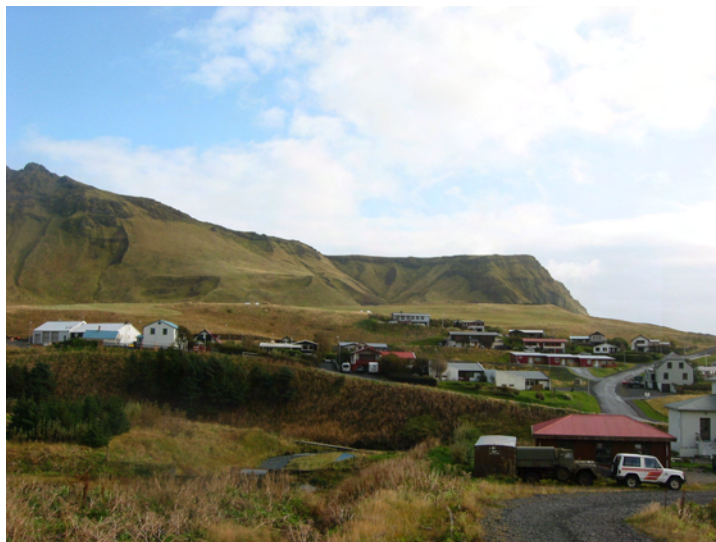
Mynd 10. Hlíðin neðan Hrafnatinda austan og norðaustan þéttbýlisins í Vík. Ljósmyndir: Veðurstofan, sept. 2009.

Neðan klettanna, og sums staðar upp undir fjallsbrún, hefur hlíðin upptakahalla á breytilegu hæðarbili sem spannar frá nokkrum tugum hæðarmetra upp í 100–150 metra (sbr. kort 2 og brautir myht01aa, myht02aa, myht03aa, myht04aa, myht05aa, myht06aa og myht06ba í viðauka III). Klettaneft gera það að verkum að stærð brotfléka eru víðast takmörk sett og klettanasir brjóta sums staðar upp annars samfellt svæði með upptakahalla þannig að gera má ráð fyrir að það dragi úr tíðni stórra snjóflóða.

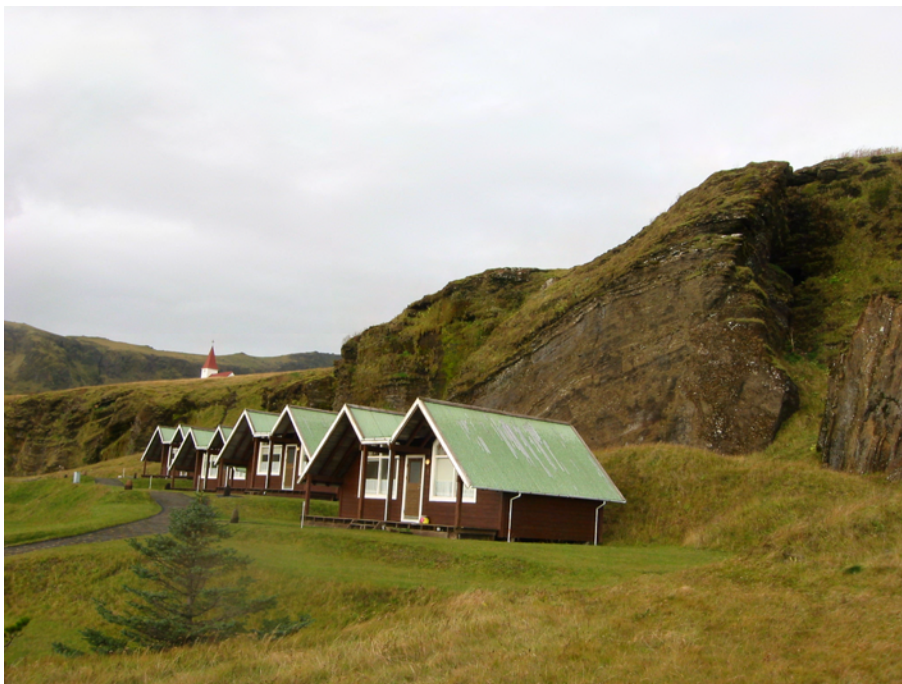
Mynd 11. Röð gistiskála undir klettabelti við Klettsveg. Ljósmynd: Veðurstofan, sept. 2008.

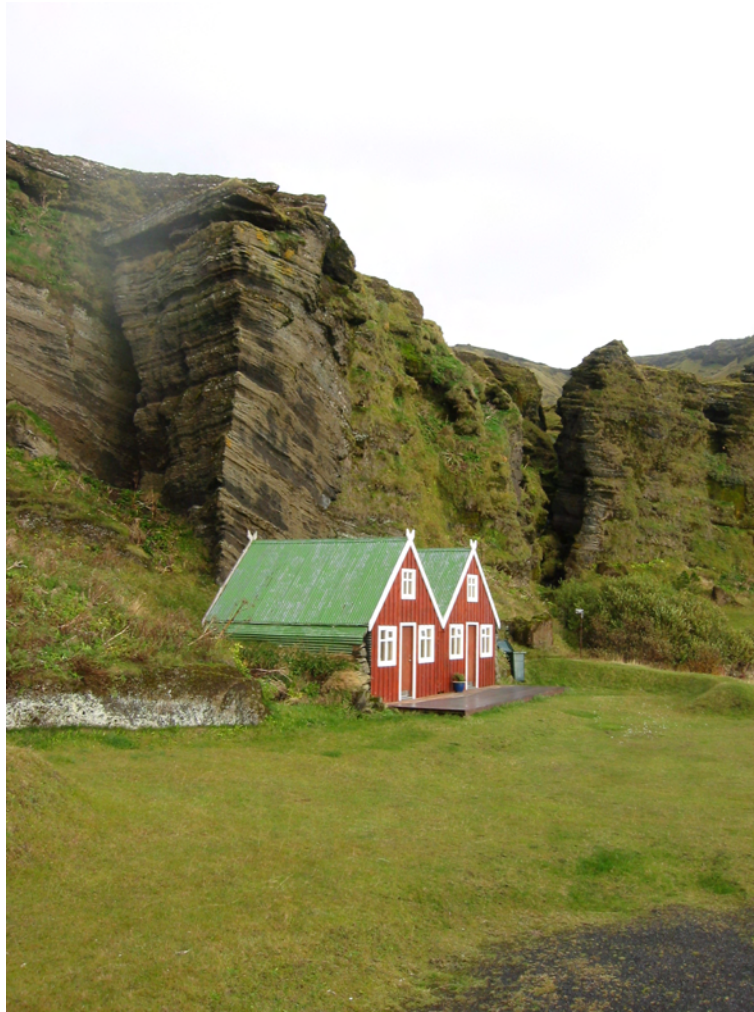
Mynd 12. Gistiskáli við Klettsveg við stakan drang í klettabeltinu. Ljósmynd: Veðurstofan, sept. 2009.

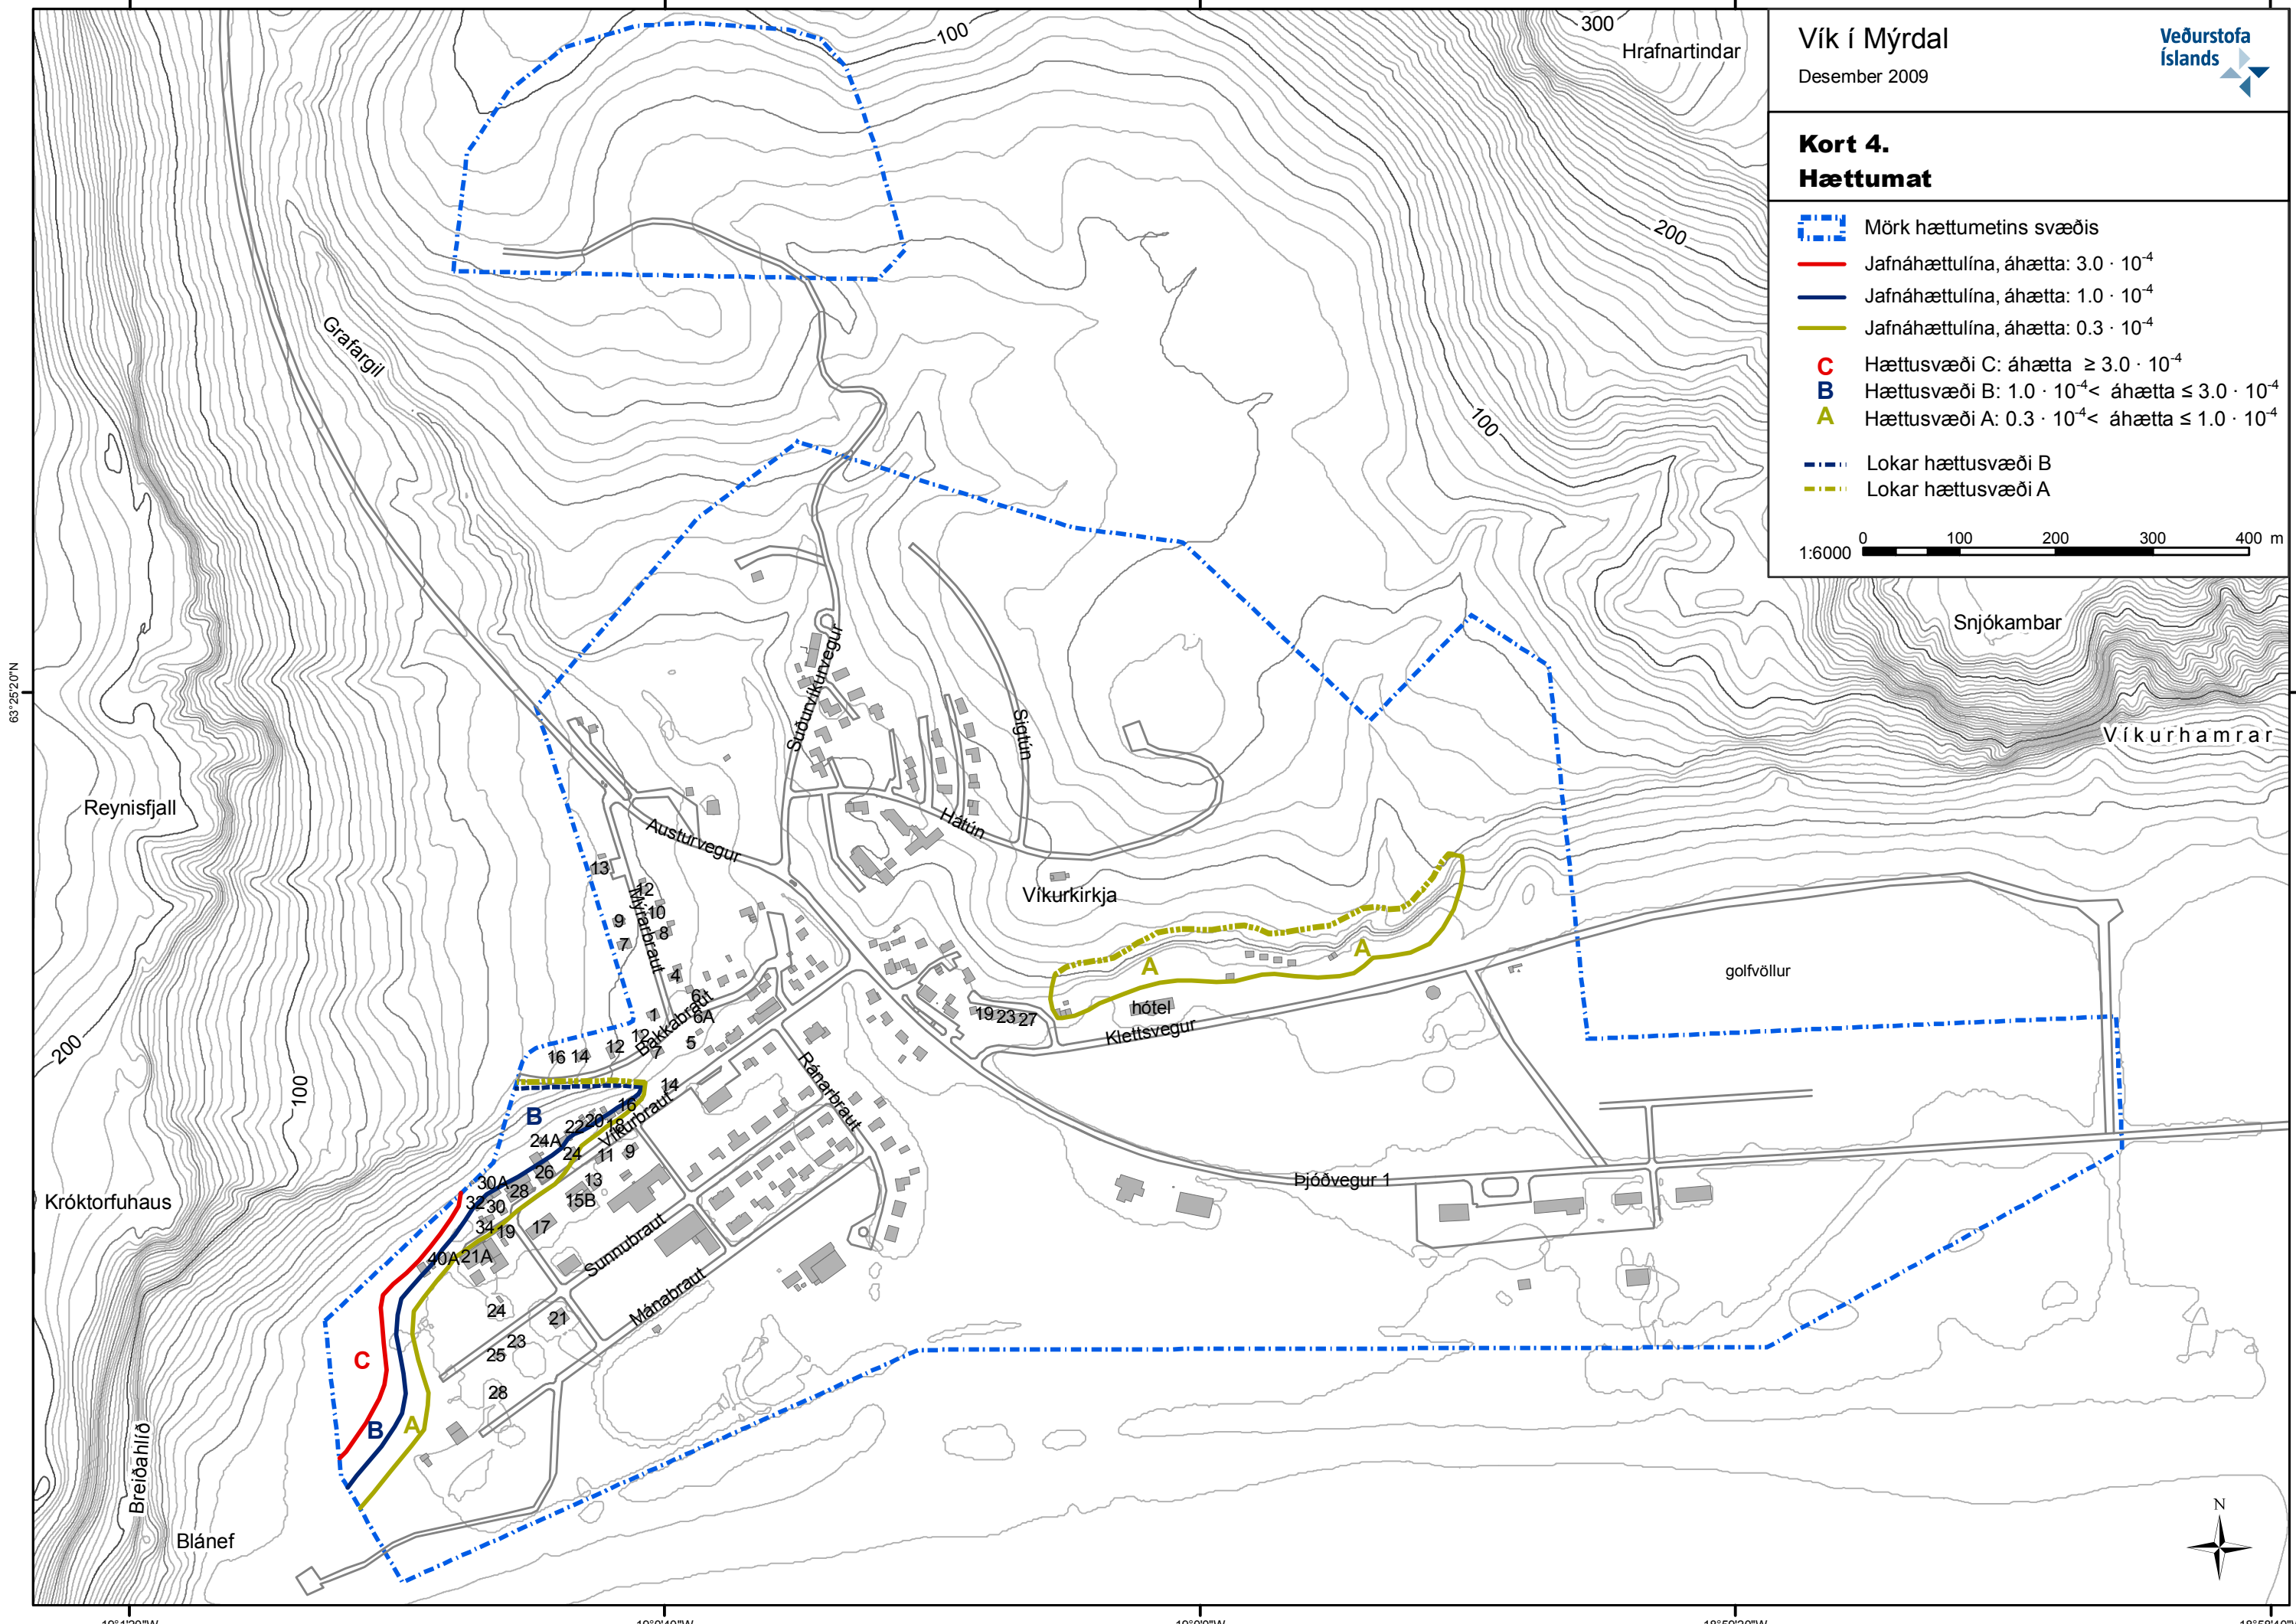
Kort 4. Hættumat

- Mörk hættumetins svæðis
- Jafnáhættulína, áhætta: $3.0 \cdot 10^{-4}$
- Jafnáhættulína, áhætta: $1.0 \cdot 10^{-4}$
- Jafnáhættulína, áhætta: $0.3 \cdot 10^{-4}$
- Hættusvæði C: áhætta $\geq 3.0 \cdot 10^{-4}$
- Hættusvæði B: $1.0 \cdot 10^{-4} < \text{áhætta} \leq 3.0 \cdot 10^{-4}$
- Hættusvæði A: $0.3 \cdot 10^{-4} < \text{áhætta} \leq 1.0 \cdot 10^{-4}$
- Lokar hættusvæði B
- Lokar hættusvæði A
