Árni Sigurðsson

Mat á veðurfarslegum áhrifum vegþverunar yfir Gilsfjörð

Unnið fyrir Vegagerðina

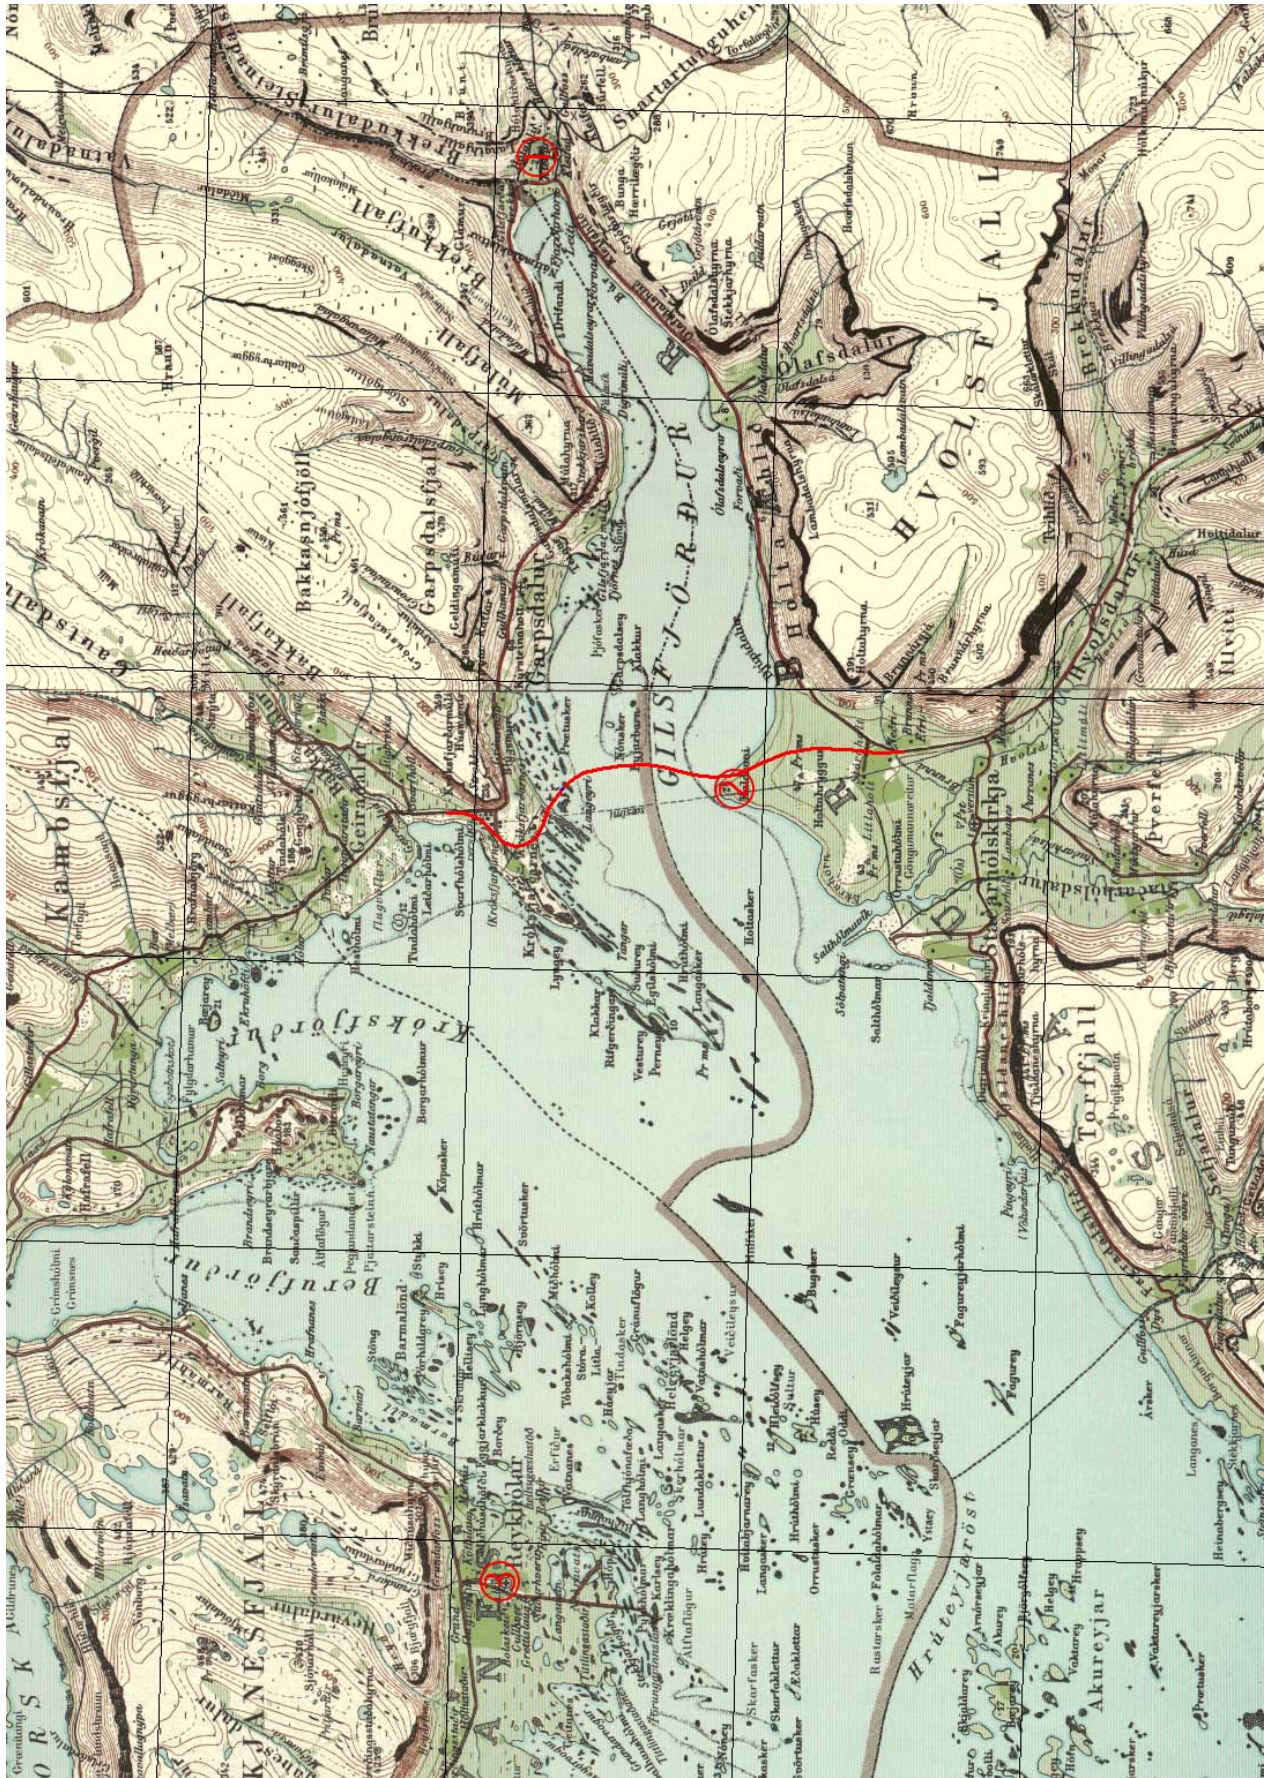
Mynd 1: Vegfylling og brú yfir Gilsfjörð (rauð lína) og vedurstöðvarnar; 1-Kleifar, 2-Kaldrani og 3-Reykhólar. Hnitane er UTM, WGS 84 með 5 km millibili. Birt með leyfi Landmælinga Íslands. L05030008.

Staðsetning veðurstöðvanna við Gilsfjörð er sýnd á mynd 1. Á kortinu eru númer við stöðvarnar þar sem talan 1 sýnir staðsetningu Kleifa, talan 2 Kaldrana og talan 3 veðurskeystöðina að Reykhólum. Vegurinn yfir fjörðinn er sýndur sem rauð lína sem liggur frá Kaldrana yfir á Króksfjarðarnes.

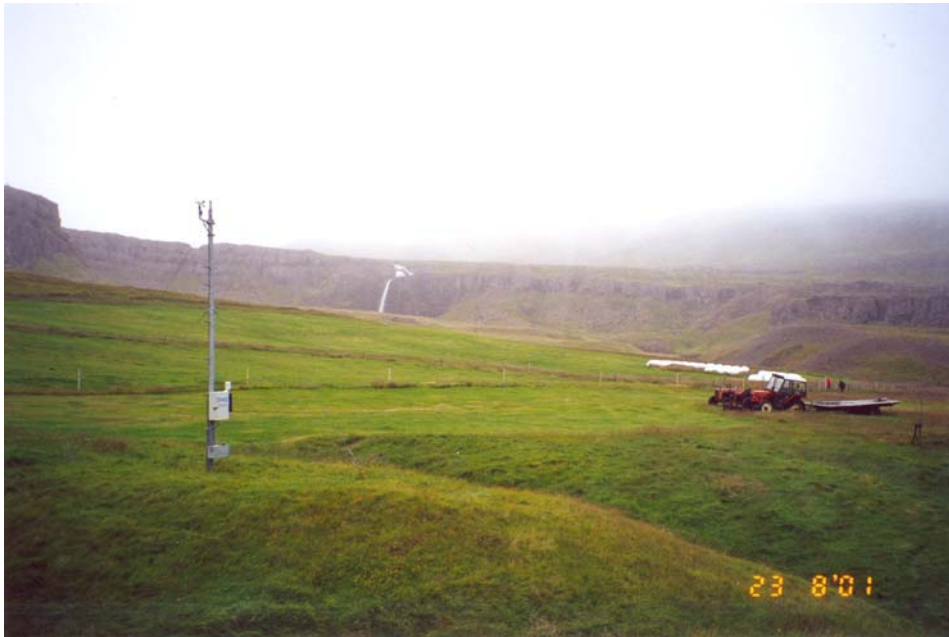
*Mynd 2: Veðurstöðin að Kleifum í Gilsfirði. Horft til austurs.
Ljósmyndina tók Elvar Ástráðsson 23. ágúst 2001.*

Sjálfvirk veðurstöð Vegagerðarinnar. Var sett upp 15. mars 1994, en flutt í Svínadal í Dölum 6. desember 2002. Stöðin var staðsett á grasi grónum malarhjalla á hlaðinu norðaustan við bæjarhúsin á Kleifum (sjá mynd 2). Þar var hún í um 30 m hæð yfir sjó en neðan við hjallann er nokkuð brött brekka niður á undirlendið fyrir botni fjarðarins. Hnattstaða var 65°27.300' N, 21°39.863' V. Hæð hitamælis yfir jörðu um 2 m og hæð vindmælis yfir jörðu um 5.7 m.

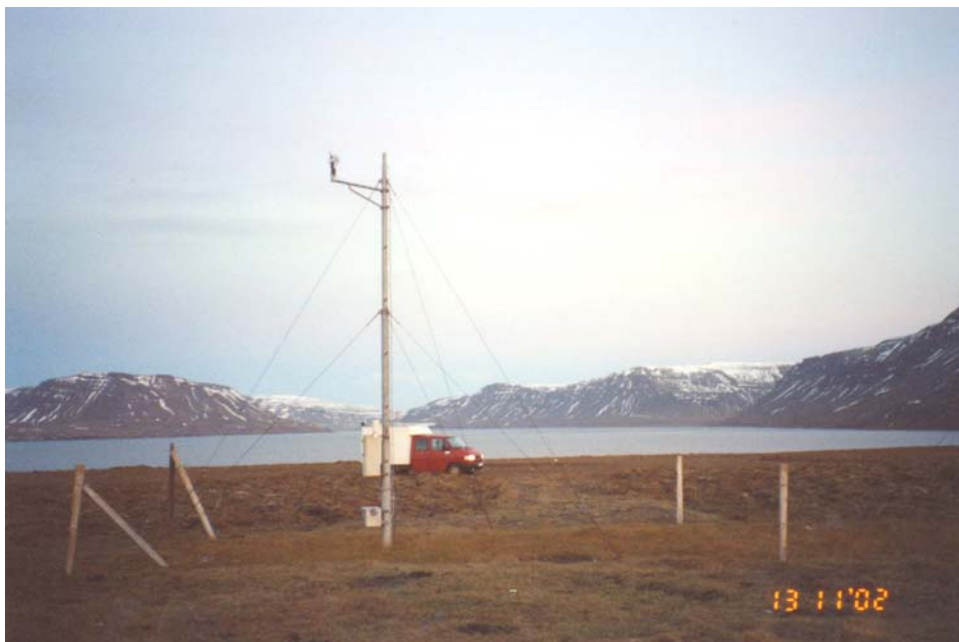
*Mynd 3: Veðurstöðin á Kaldrana (nú Gilsfjörður). Horft til austurs inn Gilsfjörð.
Ljósmyndina tók Elvar Ástráðsson 13. nóvember 2002.*

Sjálfvirk veðurstöð Vegagerðarinnar. Var sett upp 14. mars 1994 og er í dag starfækt undir nafninu Gilsfjörður. Stöðin er staðsett utarlega á nesinu Kaldrana sem skagar til norðurs og þrengir að mynni fjarðarins. Umhverfis er flatur melur sem að mestu er þakinn nokkuð þýfðu gróðurlagi (sjá mynd 3). Hæð stöðvar yfir sjó er um 22 m og er hár og brattur bakki niður í fjöruna skammt vestan, norðan og austan við veðurstöðina. Hnattstaða er 65°25.260' N, 21°53.885' V. Hæð hitamælis yfir jörðu um 2 m og hæð vindmælis yfir jörðu um 5.7 m.

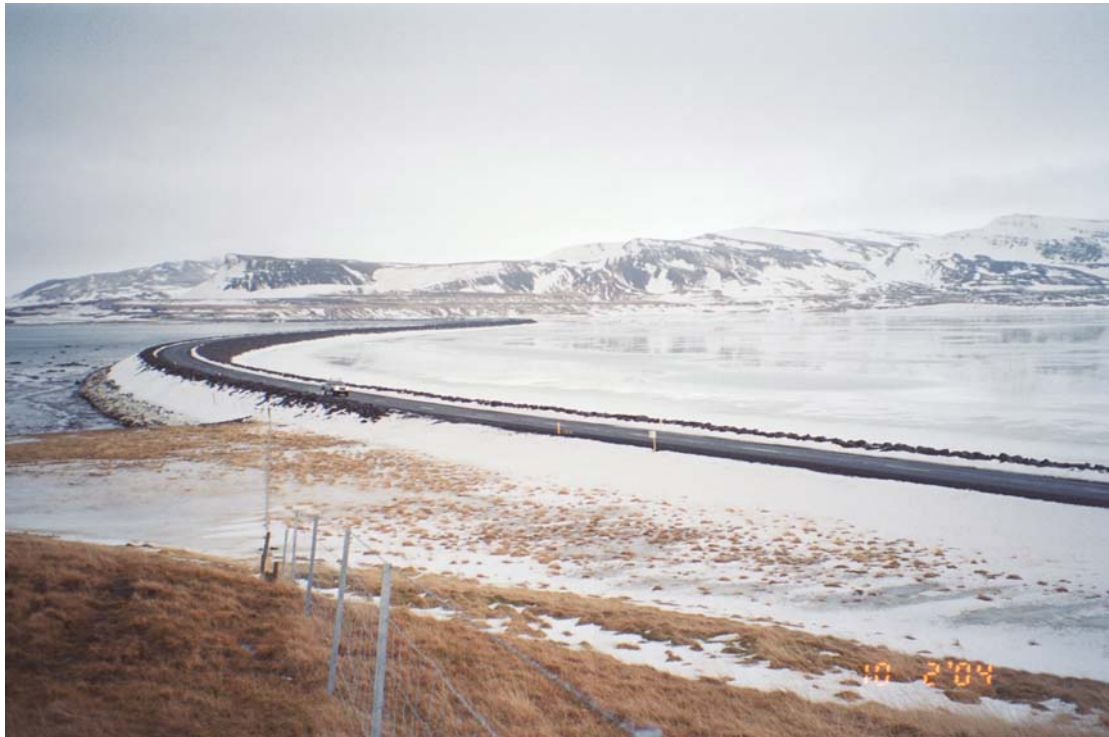
*Mynd 4: Lagnaðarís á Gilsfirði. Séð til norðurs frá Kaldrana.
Ljósmyndina tók Árni Sigurðsson 10. febrúar 2004.*

Segja má að vel hafi fylgst með tíðni og útbreiðslu lagnaðaríss á Gilsfirði frá byrjun árs 1994 og til vors 2002. Gefnar hafa verið út skýrslur fyrir hvern vetur um ísalög í Gilsfirði þar sem ísalög í Þorskafirði eru höfð til hliðsjónar. Mynd 4 sýnir dæmigerðar aðstæður á Gilsfirði, eftir þverun, frá því um miðjan janúar fram yfir miðjan apríl ár hvert. Í um 3 mánuði er fjórðurinn innan við brú meira og minna hulinn ís en það gerðist mjög sjaldan fyrir þverun. Aðeins í allra köldustu árum gerðist slíkt aðeins í nokkra daga á vetri.

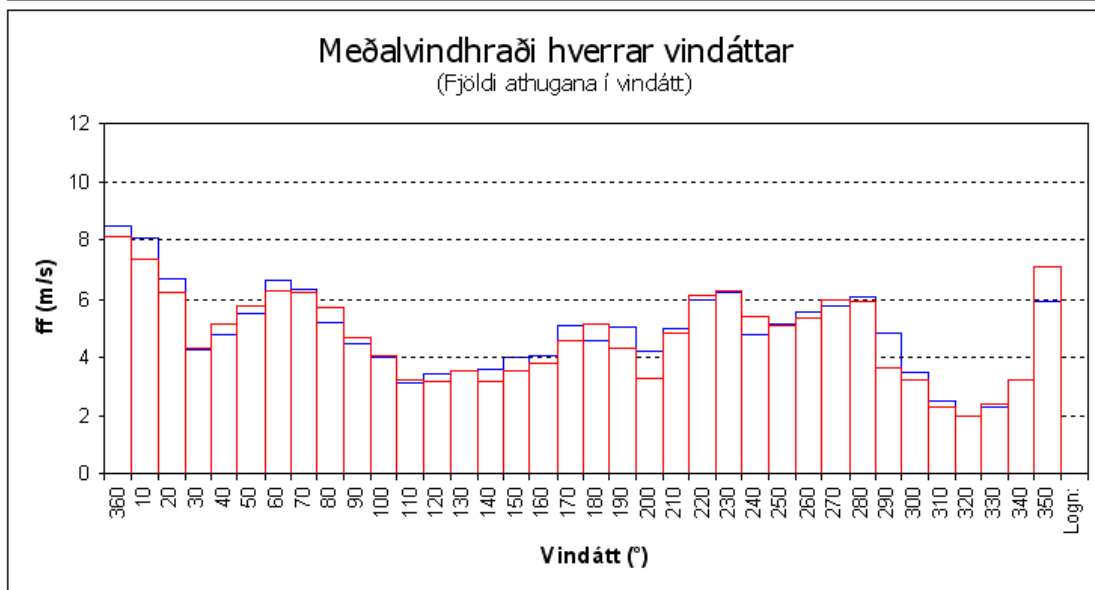
Mynd 12: Tíðni vindáttar og meðalvindhraði hversrar vindáttar á Kleifum, fyrir vegþverun (blátt) og eftir (rautt).

Myndir 11 og 12 sýna leiðréttar vindrósir og meðalvindhraða hveurrar vindáttar á Kaldrana og Kleifum fyrir (blá) og eftir (rauð) þverun Gilsfjarðar. Í viðauka á bls. 31 - 32 hafa þessar myndir verið greindar í sundur eftir árstíðum og kemur þar í ljós nokkur munur á sumri og vetri. Fyrir utan mun á vindhraða þá er nokkur munur á tíðni vindátta. Vestlæg átt er mun algengari á sumrin þegar sólfarsvinda gætir en á öðrum árstíðum. Austanáttin er einnig mun hreinni í Gilsfirði á sumrin en á öðrum árstíðum. Segja má að áhrifa landsins á tíðni vindátta gæti meira á sumrin en stjórnist meira af legu og styrk veðrakerfa á veturnum. Á Kleifum greinist norðanáttin frá norðaustanáttinni þar sem hún velur sér farveg um Brekkudal, en eftir að í Gilsfjörðinn er komið streyma þær báðar út fjörðinn eftir sama farvegi og eru óaðgreinanlegar á Kaldrana. Á sama hátt greinist sunnanáttin frá suðvestanáttinni á Kaldrana þar sem hún velur sér farveg niður Staðarhólsdal eða Hvolsdal. Fyrir innan Kaldrana velur hún sér sama farveg og suðvestanáttin inn Gilsfjörð, en eftir það verða þær óaðgreinanlegar eins og þær mælast á Kleifum.

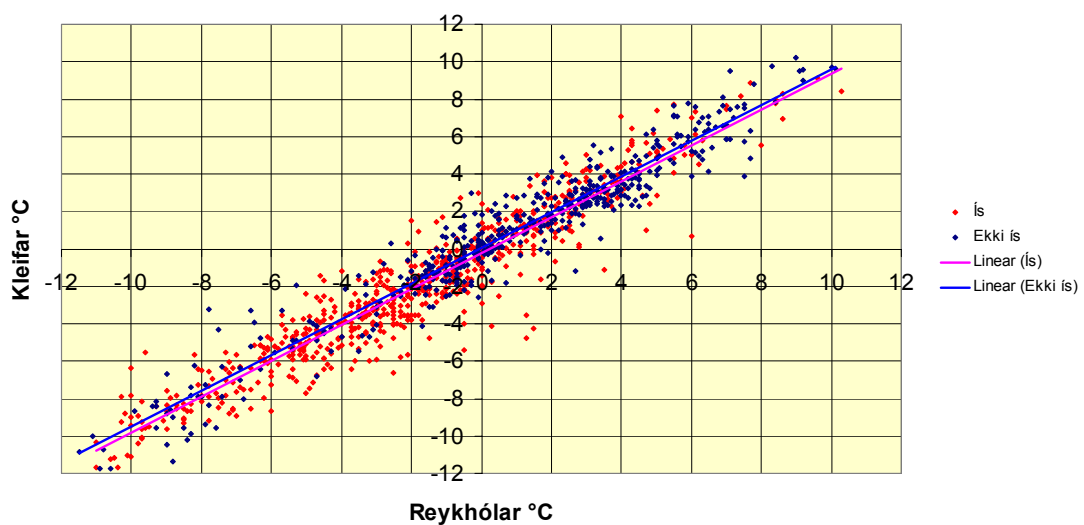
Mynd 15

Hiti desember - apríl þegar vindur á Kaldrana er hægari en 5 m/s

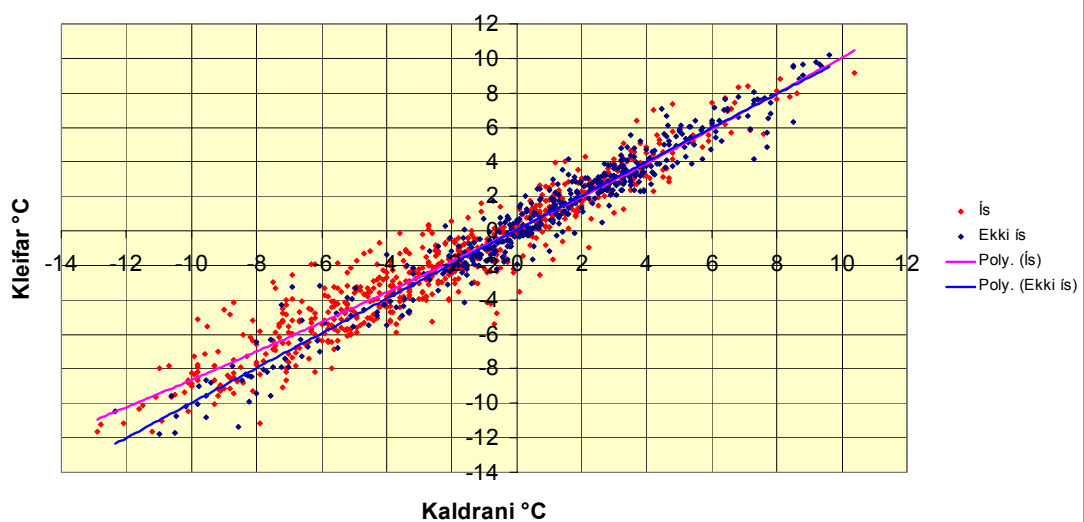
Mynd 17

Hiti í desember - apríl þegar vindhraði á Kaldrana er undir 5 m/s

Þegar kalda loftið yfir ísnum streymir til vesturs út fjörðinn streymir kaldasta loftið næst jörðu og framan við nesið Kaldrana. Myndir 16 og 17 staðfesta að kalda loftið yfir ísnum, í froststillum, verði stundum svo þykkt að efsti hluti þess nái að streyma yfir nesið Kaldrana fyrir mynni fjarðarins. Það kemur fram í aukinni tíðni austlægra vindáttá á Kaldrana og meiri kulda í samanburði við Kleifa ef fjörðurinn er ísilagður. Það er hinsvegar ljóst að mestu kælingaráhrif ísbreiðunnar koma ekki fram á veðurstöðinni Kaldrana og vangaveltur Trausta frá 1994 þar að lútandi því enn í fullu gildi. Ef ekki er ís á firðinum helst hitinn á Kaldrana í hendur við hitann á Kleifum og Reykhólum óháð hitastigi.
