Þórður Arason
Hörður Þór Sigurðsson
Guðmundur Hafsteinsson
Tómas Jóhannesson

Hættumat fyrir Búðir við Fáskrúðsfjörð

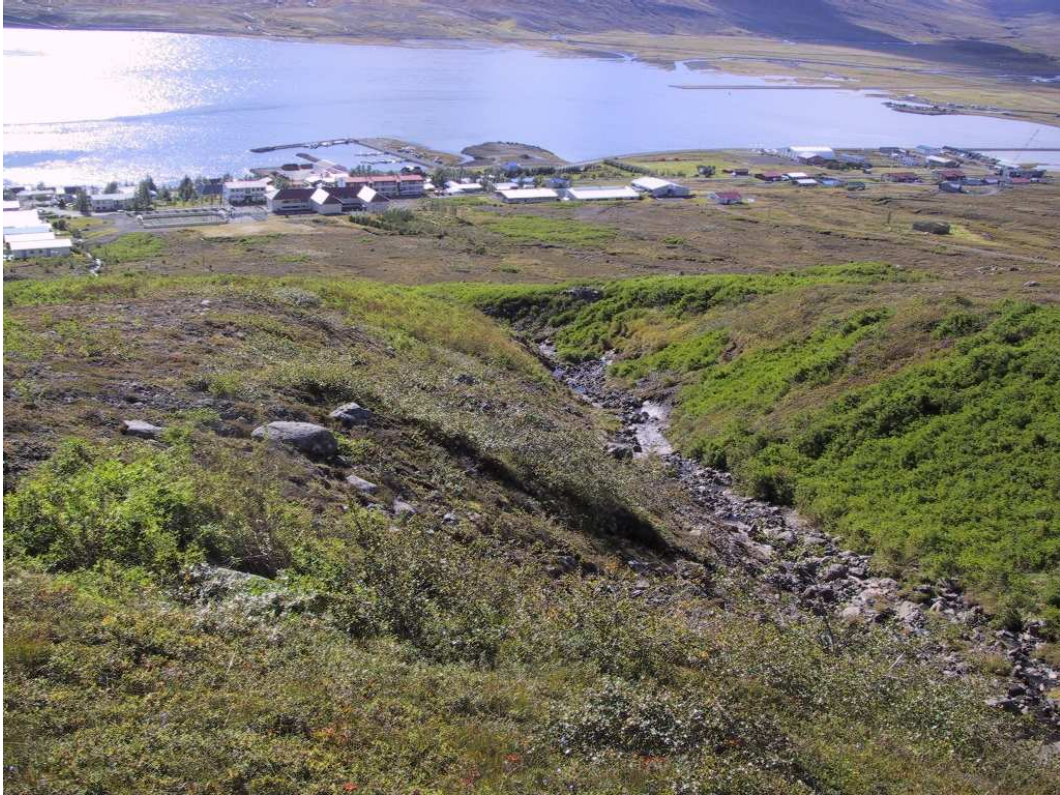
Mynd 3. *Gilskorningurinn í Nýjabæjarlæk. Ljós. Þórður Arason, 4. september 2005.*

Skorningurinn í Nýjabæjarlæknum er yfir 5 m djúpur þar sem hann er dýpstur, yfir 100 m langur og 10–20 m breiður, sjá mynd 3. Í honum geta því átt upptök flóð sem eru mörg þúsund rúmmetrar. Sambærilegar aðstæður eru ekki í öðrum lækjum ofan þéttbýlisins á Búðum. Af þessum sökum eru

Í Nýjabæjarlæk er nokkuð djúpur gilskorningur sem opnast í um 100 m hæð y.s. Þar átti flóðið 1919, sem fyrr er nefnt, að öllum líkindum upptök sín. Óljósar frásagnir eru um krapahrönn sem kann að hafa byrgt sýn milli tveggja húsa sem standa skáhallt neðan og vestan við Gamla-Nýjabæ (Björk og Gilstunga). Þetta mun ekki hafa gerst 1919 heldur síðar og bendir það til þess að talsvert magn af krapa og snjó hafi borist niður í núverandi byggð oftar en í flóðinu 1919. Sagnir eru um að krapaspýjur hafi fallið nær árlega úr Nýjabæjarlæk, þar til átt var við farveginn á sjöunda áratug tuttugustu aldar. Þessar lagfæringar hafa þó ekki áhrif á hættumat fyrir Nýjabæjarlæk.

húsin næst læknum við Skólabrekku sett á hættusvæði C. Þar sem gilskorningurinn opnast getur krapaflóð einnig farið í annan farveg örlítið innar. Því er hættusvæði B látið ná innar en hættusvæði C, en aðaltungan nær niður að sjó. Hættusvæði A er síðan dregið utan um þessi svæði.
