# **Skriðuhætta og ummerki ofanflóða á Fáskrúðsfirði**

**Halldór G. Pétursson og Höskuldur Búi Jónsson**

Unnið fyrir Ofanflóðasjóð

NÍ-04011

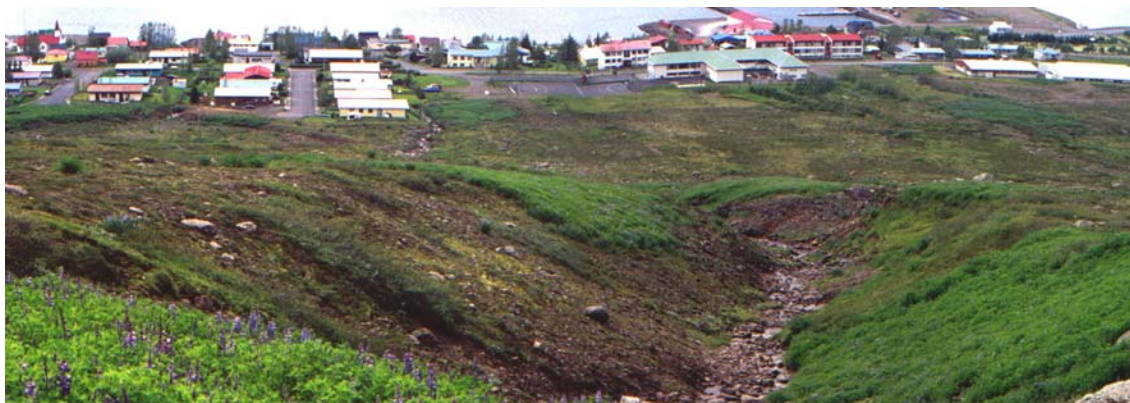
**Mynd 1:** Séð niður farveg Nýjabæjarlækjar (farvegur 15) í hlíðinni ofan við Búðir í Fáskrúðsfirði. Myndin gefur hugmynd um stærð farvegarins og krapamagn sem hann getur safnað í sig. (Ljósmynd: Halldór G. Pétursson 2003).

Sá farvegur í þéttbýlinu sem mestar sögur fara af er Nýjabæjarlækur (farvegur 15, kort 3). Hann er það djúpur og stór að mikið krapamagn getur safnast fyrir í gili hans í fjallshlíðinni (tafla 1, mynd 1). Ekki verður betur séð en að farvegurinn sé að mestu grafinn í laus jarðlög

sem eru þykkari hér utan á hliðinni en víðast annars staðar. Þó er rétt að geta þess að neðst í gilinu er klapparhaft úr mjög þéttu og hörðu bergi og þar er farvegurinn þrengstur. Ofar er hann víðari. Í dag eru farvegshliðarnar að mestu grónar en smá flög sjást þó á stöku stað og hugsanlega hafa krapaflóð rifið þau upp en uppblástur getur allt eins verið þarna á ferðinni. Nokkuð er af lausu grjóti í farvegshliðunum og eins er töluvert af því í farvegi lækjarins. Auðvelt ætti að vera fyrir krapaflóð úr Nýjabæjarlæk að hrífa þetta grjót með sér. Eins og áður hefur komið fram er keilulögun á landinu neðan við Nýjabæjarland (kort 2, mynd 2). Ekki er hægt að segja að þetta landform sé greinilegt og setmyndun í tengslum við það er ekki þykk. Yfirborið er gróið en greina má gamla lækjar- eða flóðfarvegi til viðbótar við þá lækjarfarvegi sem eru virkir í dag. Miðað við ummerki hefur ekki orðið mikið rof eða mikið set borist yfir þetta svæði nýlega. Telja má líklegt að þessi myndun hafi að mestu hlaðist upp þegar gilskorningurinn umhverfis Nýjabæjarlæk grófst í lausu jarðlögin í fjallhliðinni en sennilega gerðist það snemma á nútíma eða í lok ísaldar.

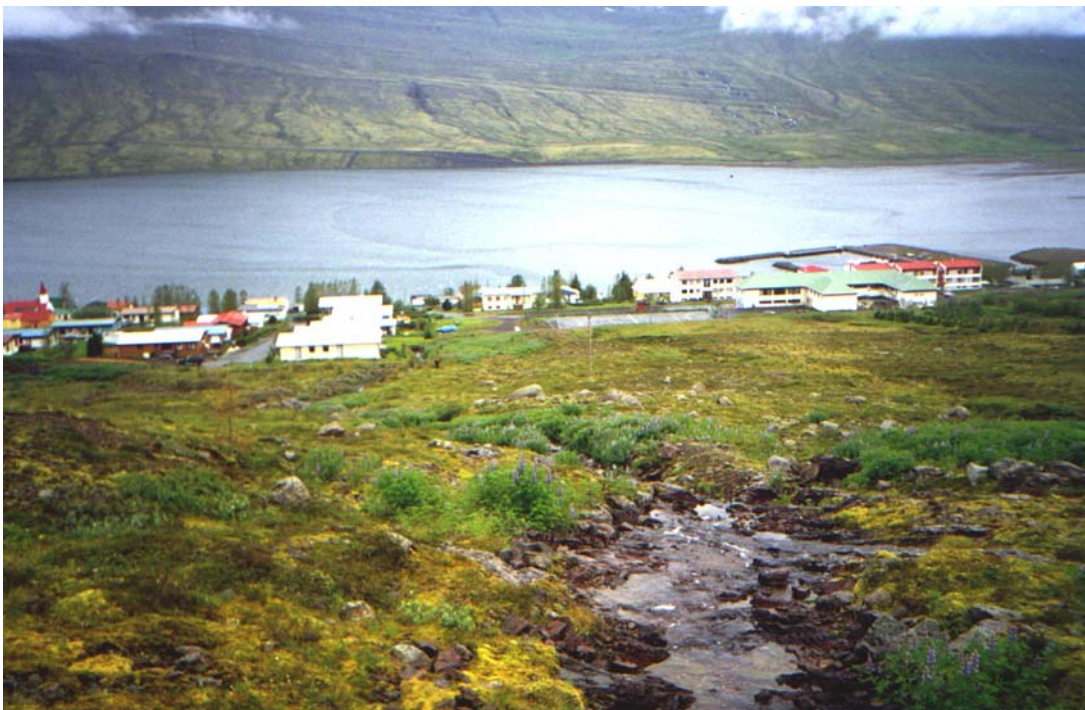
**Mynd 2:** Séð yfir skriðukeiluna við Nýjabæjarlæk sem í dag fellur niður eftir henni innan við Skólabrekku. Á myndinni má einnig greina þurran farveg sem fallið hefur eftir í átt að grunnskólalóðinni. Myndin er tekin úr gilkaftinum neðst í fjallshliðinni. (Ljósmynd: Höskuldur Búi Jónsson 2003).

Eðlilegasta leið fyrir krapaflóð úr Nýjabæjarlæk niður í bæinn er eftir læknum sem fellur niður með innri húsunum við Skólabrekku (kort 3, mynd 2) og mun krapaflóðið sem féll árið 2001 hafa farið þá leið (Tómas Jóhannesson 2002). Þótti íbúum sem krapahrönnin færi víða ansi nærri húsveggjum. Að utanverðu hefur smá garði verið ýtt upp til að varna því að vatn og flóð falli í átt til húsanna við Álfabrekku og telja menn að sú aðgerð hafi dugað. Hér skal ekki lagður dómur á hvort þessi framkvæmd dugi til að koma í veg fyrir að krapaflóð hlaupi út eftir. Miðað við lýsingar og staðsetningar húsa sem skemmdust við krapaflóðið 1919 þá hefur það hlaupið niður aðeins innar og í óljósan farveg sem liggur um grunnskólalóðina og niður á Hlíðargötu og Skólaveg (mynd 2). Úthlaupssvæði krapaflóða úr Nýjabæjarlæk er því greinilega nokkuð og á því stendur töluverður fjöldi íbúðarhúsa og a.m.k. hluti grunnskólalóðarinnar. Miðað við ummerki á yfirborði keilunnar er erfitt að gera sér grein fyrir því hvaða aðstæður ráða því í hvaða átt krapaflóðin hlaupa.
