# Endurskoðun á ofanflóðahættumati fyrir Ólafsfjörð eftir byggingu leiðigarðs ofan Hornbrekku DRÖG með tillögu að hættumatskorti

VÍ 2026-0xx

## Endurskoðun á ofanflóðahættumati fyrir Ólafsfjörð eftir byggingu leiðigarðs ofan Hornbrekku. DRÖG með tillögu að hættumatskorti

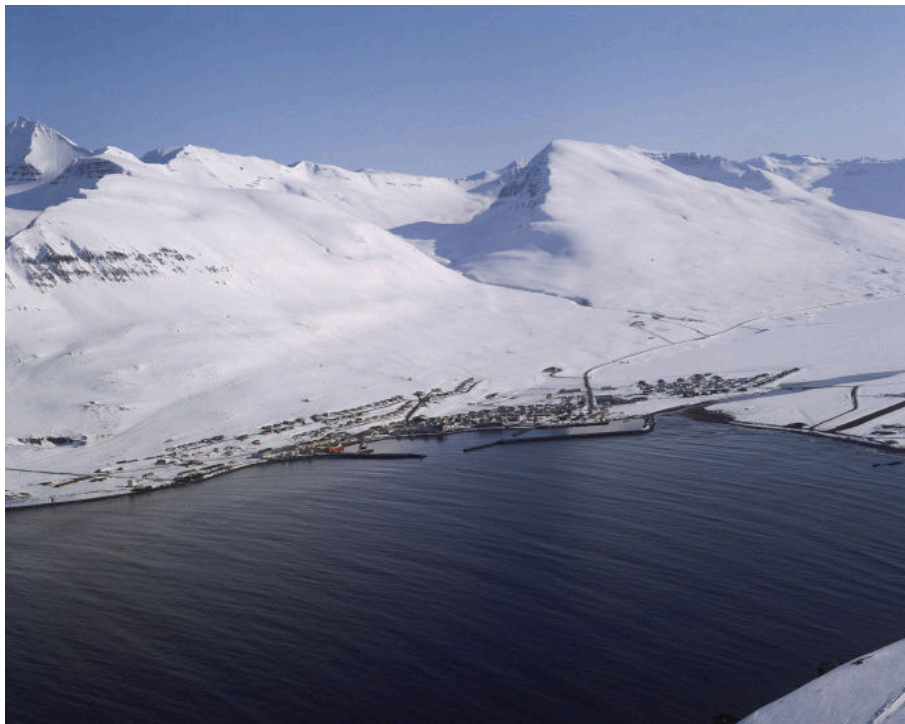
Mynd 1. Ólafsfjörður að vetri. Horft er til suðurs yfir bæinn. Tindaöxl er yfir byggðinni og á miðri mynd er Burstarbrekkudalur. (Ljósmynd: © Mats Wibe Lund.) Myndin er tekin áður en varnargarður var reistur við Hornbrekku.

Austan Ólafsfjarðarvatns er fjallið Tindaöxl, sjá mynd 1. Það er fjallsöxl eða -hryggur sem skilur að fjörðinn og Brimnesdal. Brimnesdalur er þröngur dalur með N–S-læga stefnu og opnast hann út í fjörðinn rétt fyrir utan þéttbýlið í Ólafsfirði. Byggðin er undir Tindaöxl og nyrst er öxlin um 250 m há yfir byggðinni en hækkar og breikkar er sunnar dregur og er um 550 m há yfir heilsugæslustöðinni að Hornbrekku. Yfir þéttbýlinu eru klettur í fjallinu í 350–400 m h.y.s. Ofan við þá eru urðir en að neðan nokkrir hjallar eða stallar sem sjást vel á mynd 1. Neðan hjallanna hafa undirhlíðar fremur jafnan halla upp að meginfjallinu. Innan við klettabeltin er fjallshlíðin mjög brött ofantil og glittir í stöku kletta en að öðru

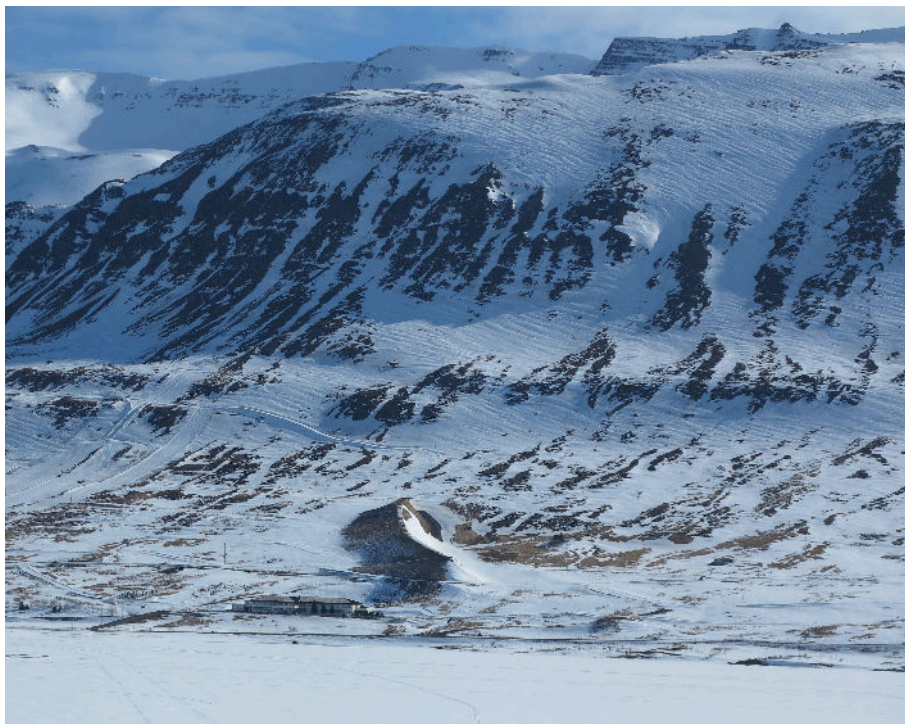
Mynd 2. Leiðigarðurinn ofan hjúkrunar- og dvalarheimilis við Hornbrekku. Ljós.: Tómas Jóhannesson, 6. apríl 2019.

Endurskoðun hættumatsins nú miðast við svæði við Hornbrekku innan við þéttbýlið í Ólafsfirði sem afmarkað er á korti 1. Þar hefur verið reistur leiðigarður til þess að verja hjúkrunar- og dvalarheimili aldraðra og heilsugæslustöð eins og sjá má á mynd 2.

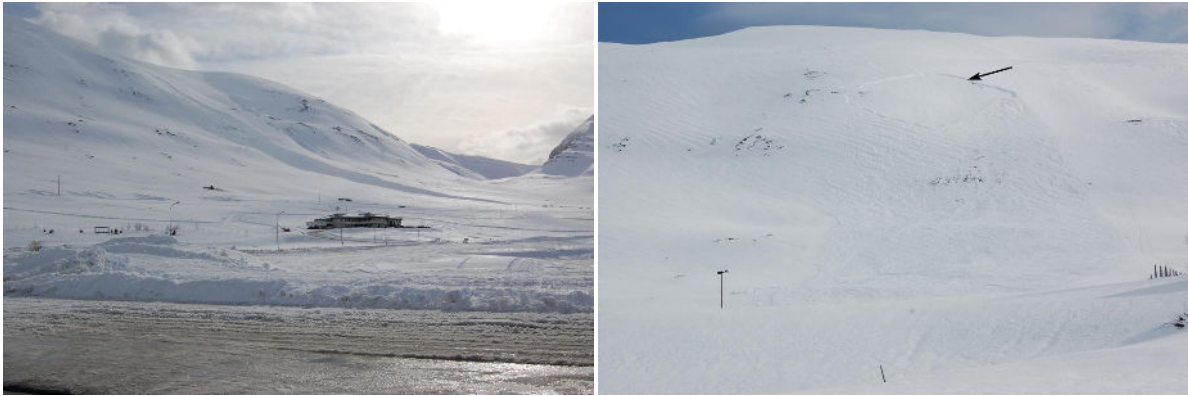
Mynd 3. Snjóflóðið við Hlíð úr sunnanverðri Tindaöxl milli Hornbrekku og Hlíðar þann 15. mars 2009 séð úr bænum og í áttina að hjúkrunarheimilinu við Hornbrekku (til vinstri) og neðanfrá (til hægri). Ljósmyndin til vinstri sýnir vel hvað flóðið náði langt út á úthlaupssvæðið og myndin til hægri sýnir brotlínuna (auðkennd með ör) þar sem breyting verður á halla hlíðarinnar. Ljósrm.: Sveinn Brynjólfsson, 17. mars 2009.

Á síðari árum sætir mestum tíðindum snjóflóð úr sunnanverðri Tindaöxl milli Hornbrekku og Hlíðar, sem vélsleðamaður kom af stað í mars 2009, sjá myndir 3 og 4. Þetta snjóflóð náði rennslisstigi tæplega 14 og sambærilegt flóð hefði ógnað efstu húsum í þéttbýlinu ef það hefði fallið utar í hlíðinni. Hlíðin í utanverðri Tindaöxl er kúpt og aðstæður á upptakasvæðum með þeim hætti að slík snjóflóð eru ólíklegri þar en innar í öxlinni, þ.e. nærri skíðalyftunni, ofan Hornbrekku og þar sem flóðið 2009 átti upptök. Snjóflóðið féll af völdum vélsleða en það breytir því ekki að líta verður svo á að sambærilegt náttúrulegt flóð hefði getað fallið við lítillega verri aðstæður. Því er þetta flóð til marks um almenna hættu á náttúrulegum snjóflóðum á þessu svæði hlíðarinnar.

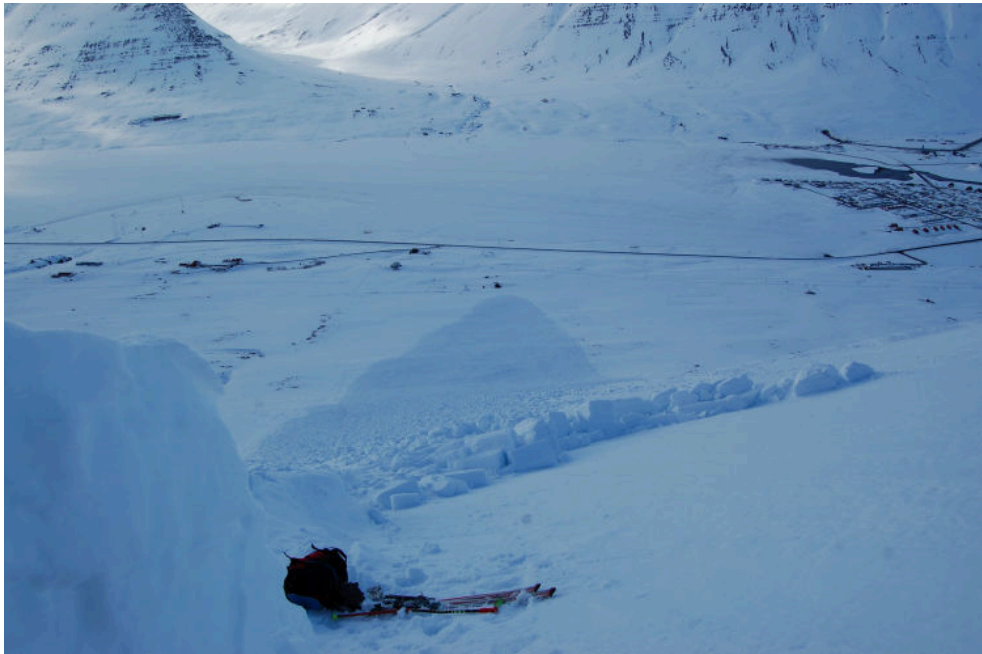
Mynd 4. Tunga snjóflóðsins úr sunnanverðri Tindaöxl milli Hornbrekku og Hlíðar þann 15. mars 2009 séð ofanfrá. Í bakgrunni má sjá ísilagt Ólafsfjarðarvatn og mynni Skeggjabrekkudals. Í forgrunni er bakpoki og skíði ljósmyndarans. Myndin sýnir að flóðið skildi eftir stóra köggla úr flekanum sem fór af stað skammt neðan upptakanna og að megintungan teygðist yfir langa vegalengd í flóðstefnuna. Ljósrm.: Sveinn Brynjólfsson, 17. mars 2009.

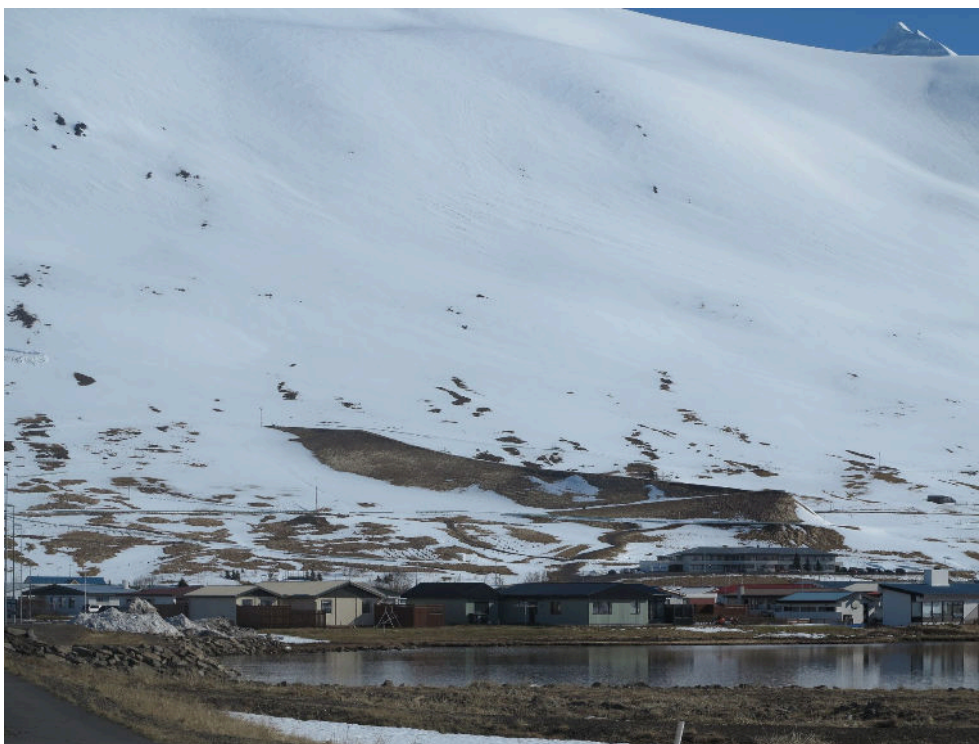
Mynd 5. Leiðigarðurinn við Hornbrekku. Ljós.: Tómas Jóhannesson, 7. apríl 2014.

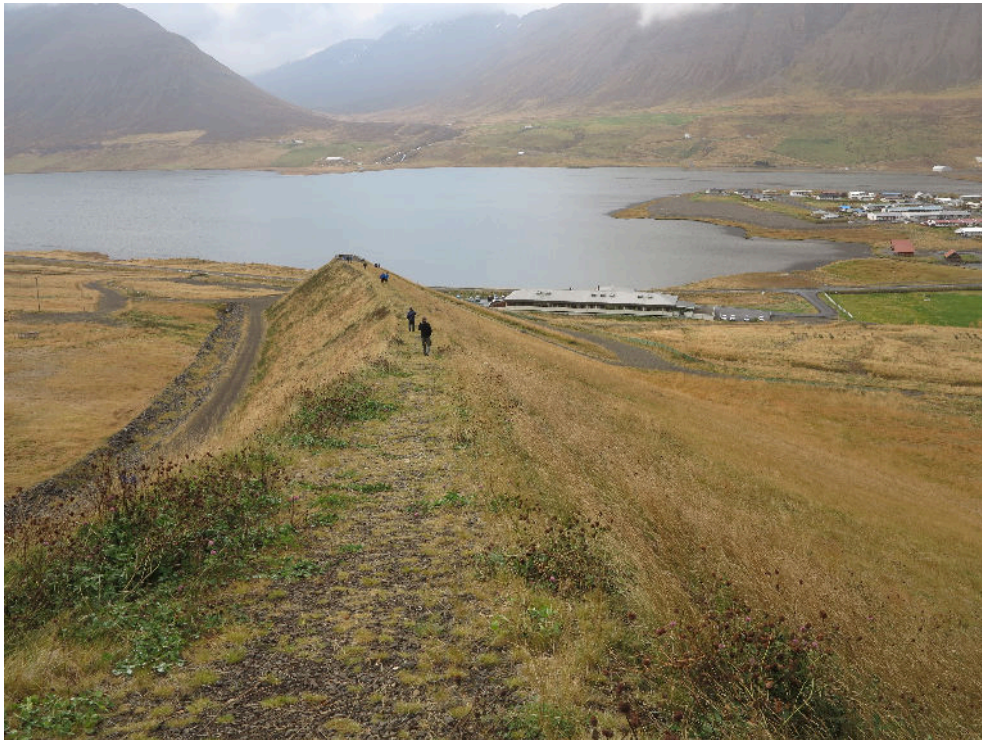
*Mynd 6. Horft niður eftir leiðigarði við Hornbrekku. Sjá má að flóðmegin er garðurinn brattur, eftir því sem unnt er fyrir garð sem hlaðinn er úr lausum jarðefnum, en að norðanverðu er garðurinn meira aflíðandi til þess að falla betur inn í umhverfið. Myndin sýnir vel sveigju á stefnu garðsins sem veldur því að leiðihornið hækkar niður með honum. Ljós.: Tómas Jóhannesson, 8. október 2014.*
