# Könnun á ofanflóðaaðstæðum í Eyjafjarðarsveit - DRÖG

Skýrsla

VÍ 202x-0xx

**Veðurstofa Íslands / Icelandic Meteorological Office**

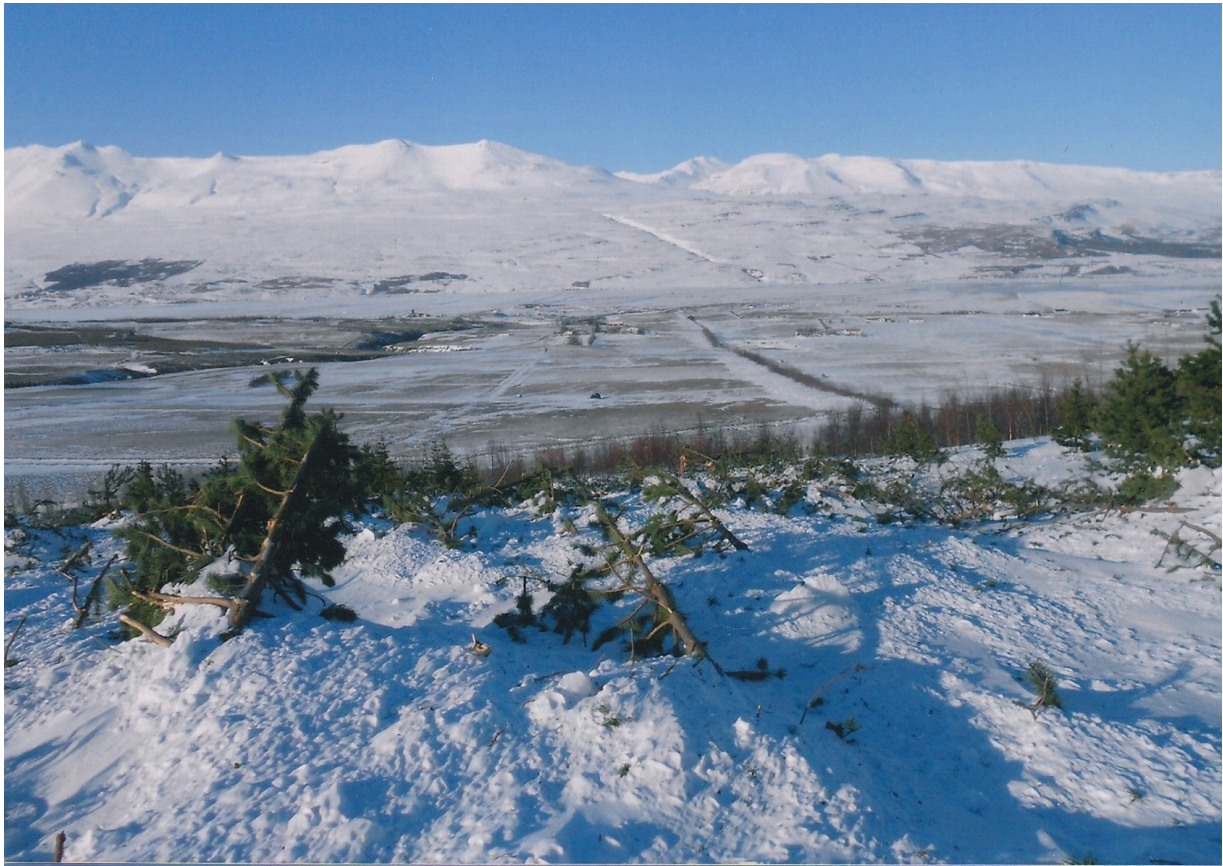
*Mynd 1. Stórt snjóflóð féll ofan Syðra-Hóls syðst í Kaupangssveitarfjalli í mars 2013. Flóðið olli miklum girðingarskemmdum og umtalsverðu tjóni á skógrækt. (ljósm. Þuríður Baldursdóttir og Jóhann Gíslason apríl 2013)*

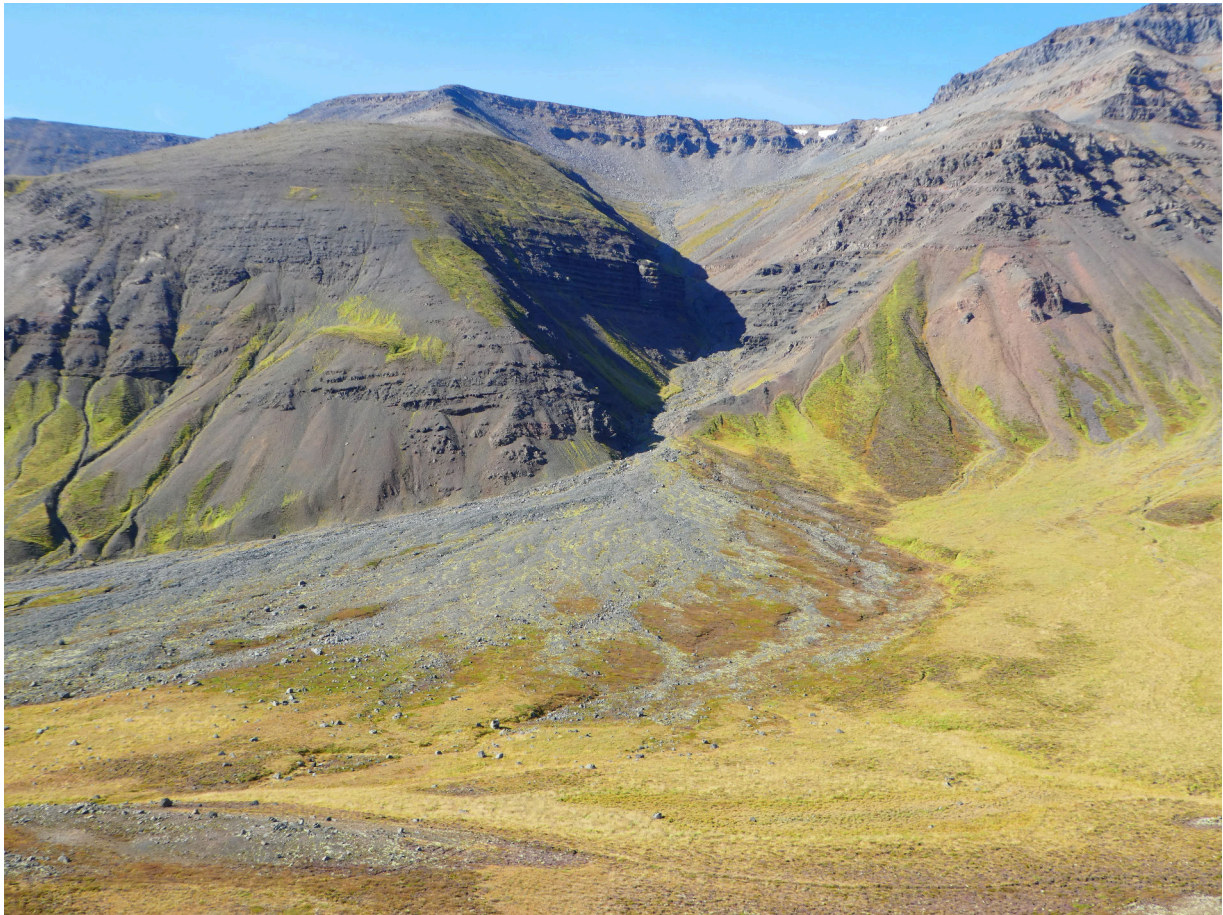
*Mynd 2. Hamragil í mynni Villingadals. Hamragilsskriða undir gilinu ber glögg ummerki ofanflóða, hafa stærstu snjóflóðin fallið niður fyrir skriðuna (keiluna) upp í hólana á móti. Mikið grjót er í gróðrinum neðst við skriðuna er borist hefur með snjóflóðum (ljósm. Brynjólfur Sv. september 2018).*

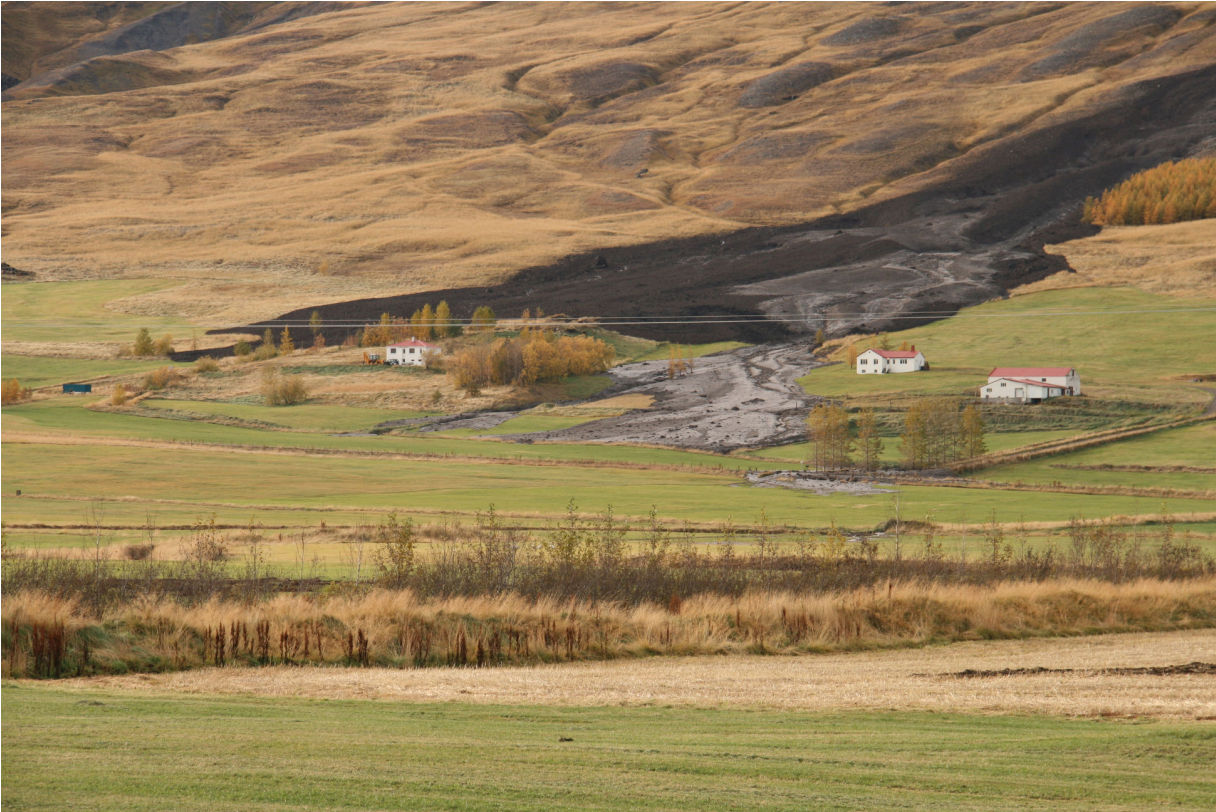
*Mynd 3. Haustið 2020 féll stór skriða í Hleiðargarðsfjalli við mynni Gilsárdals. Gilsá 2 t.v. og Gilsá 1 t.h. (ljósm. Brynjólfur Sv. október 2020).*

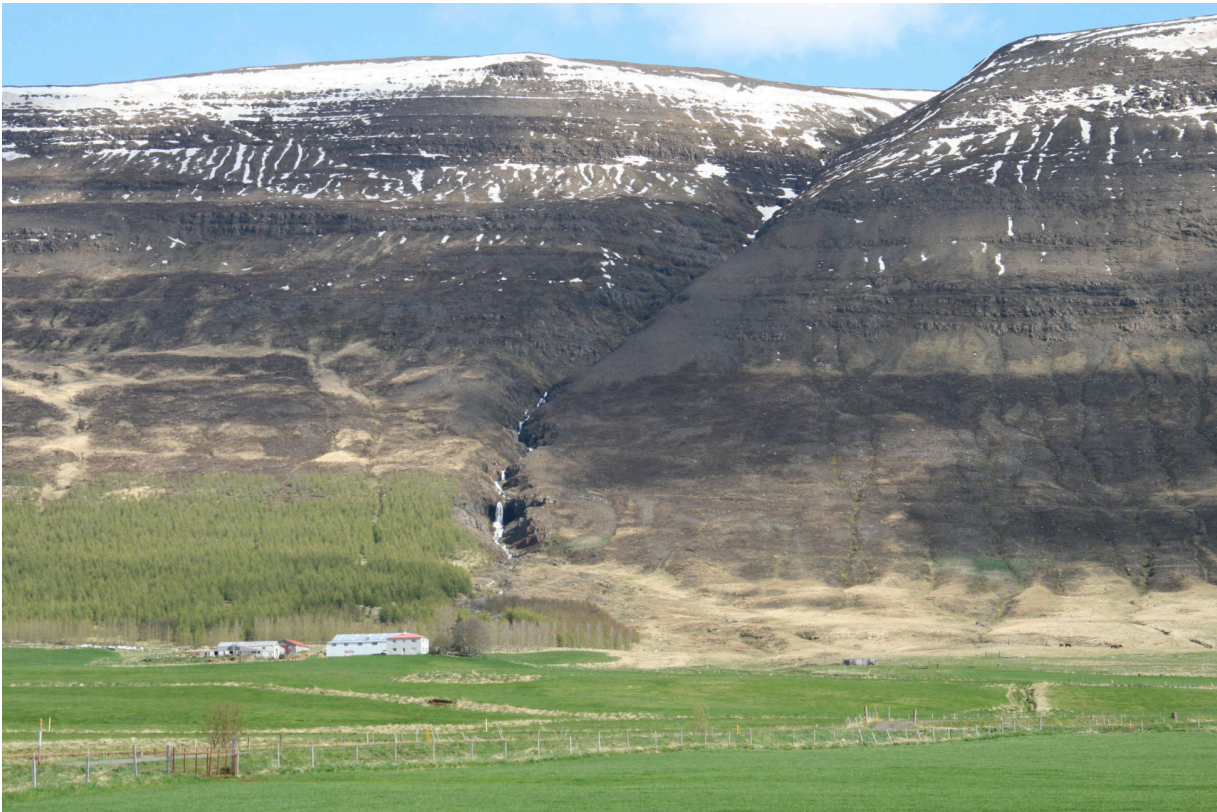
Mynd 5. Brekka stendur við rætur Kaupangssveitarfjalls undir Fiskilækjargili (ljósm. Brynjólfur Sv. júní 2017).

Talið er að aftakaaðstæður þurfi til að ofanflóðahætta ógni Brekku og að hún geti verið af ýmsum toga, þ.e. af völdum snjóflóða, krapahlaupa og skriðufalla.

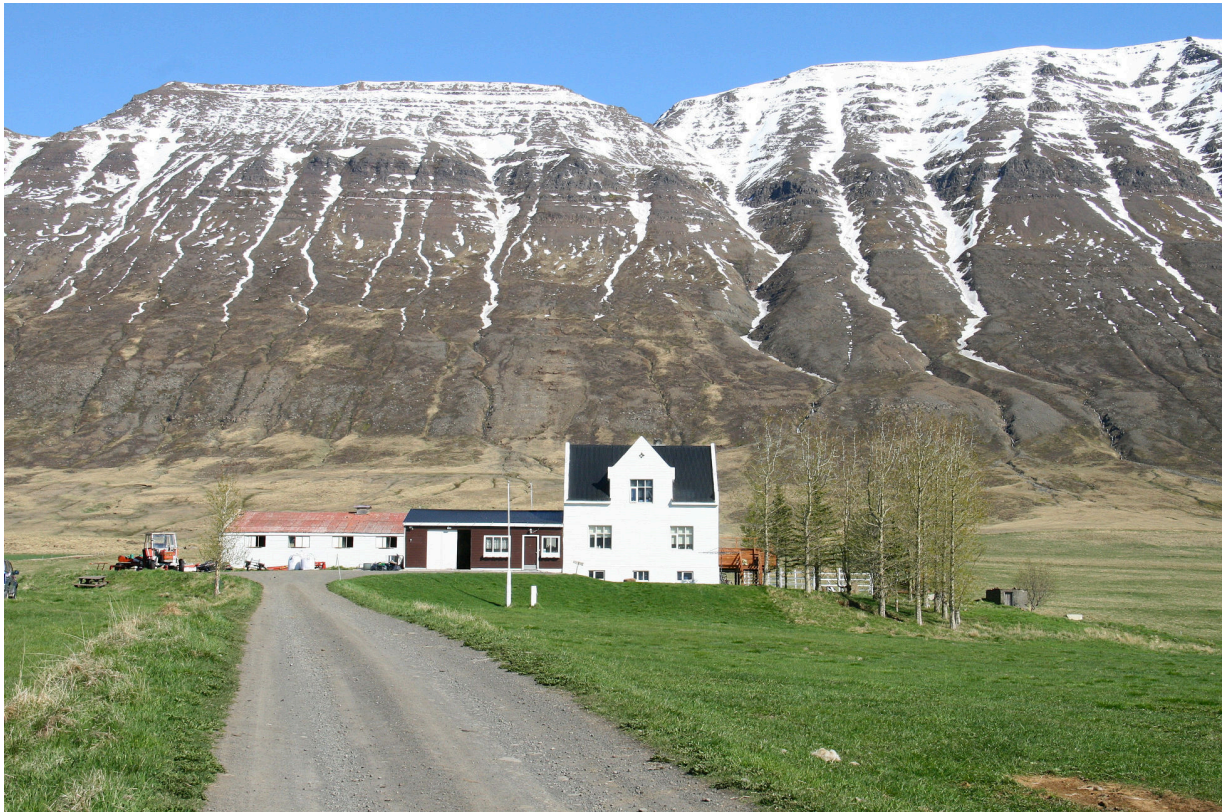
*Mynd 7. Uppsalir standa undir Staðarbyggðarfjalli sem er bratt og giljum skorið, stærst er Uppsalaskarð og Uppsalagil á miðri mynd (ljósm. Brynjólfur Sv. júní 2017).*

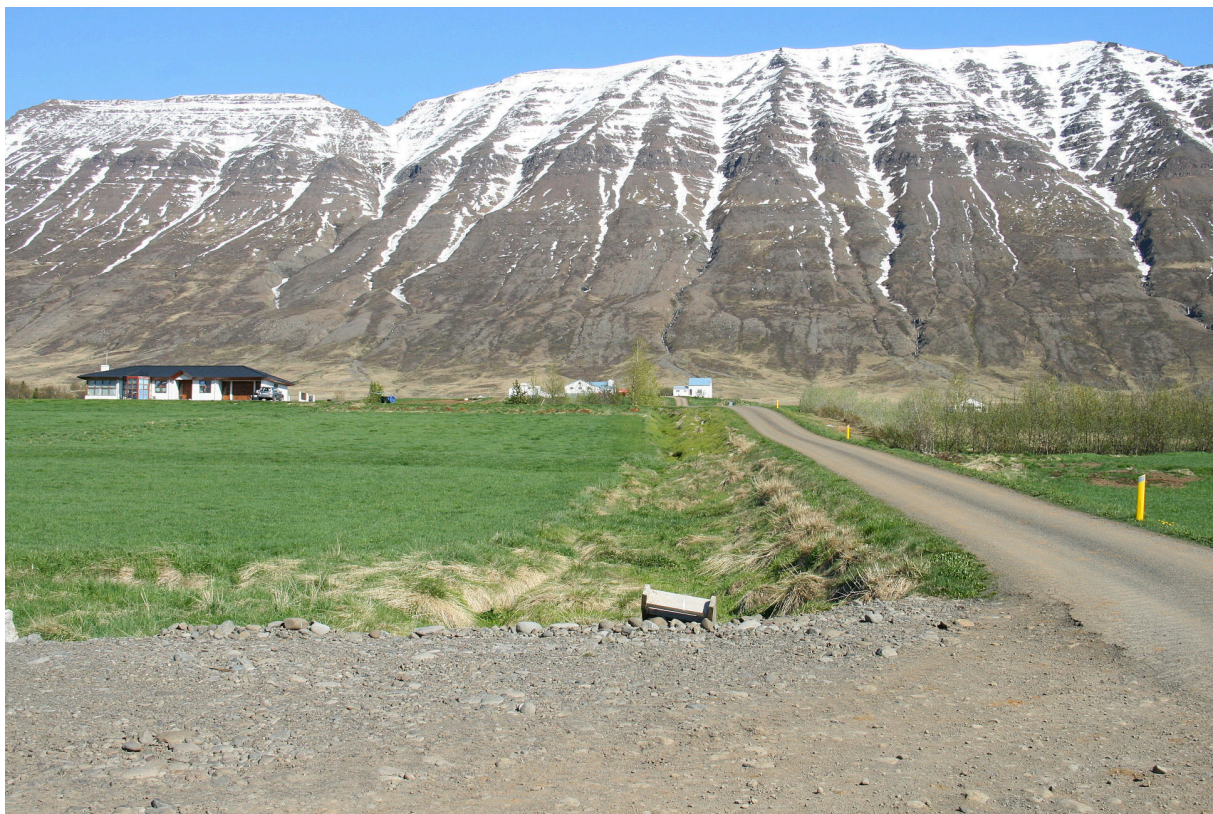
*Mynd 8. Sigtún stendur undir Staðarbyggðarfjalli mörg gil og farvegir skera fjallshlíðina að fjallsrótum (ljósm. Brynjólfur Sv. júní 2017).*

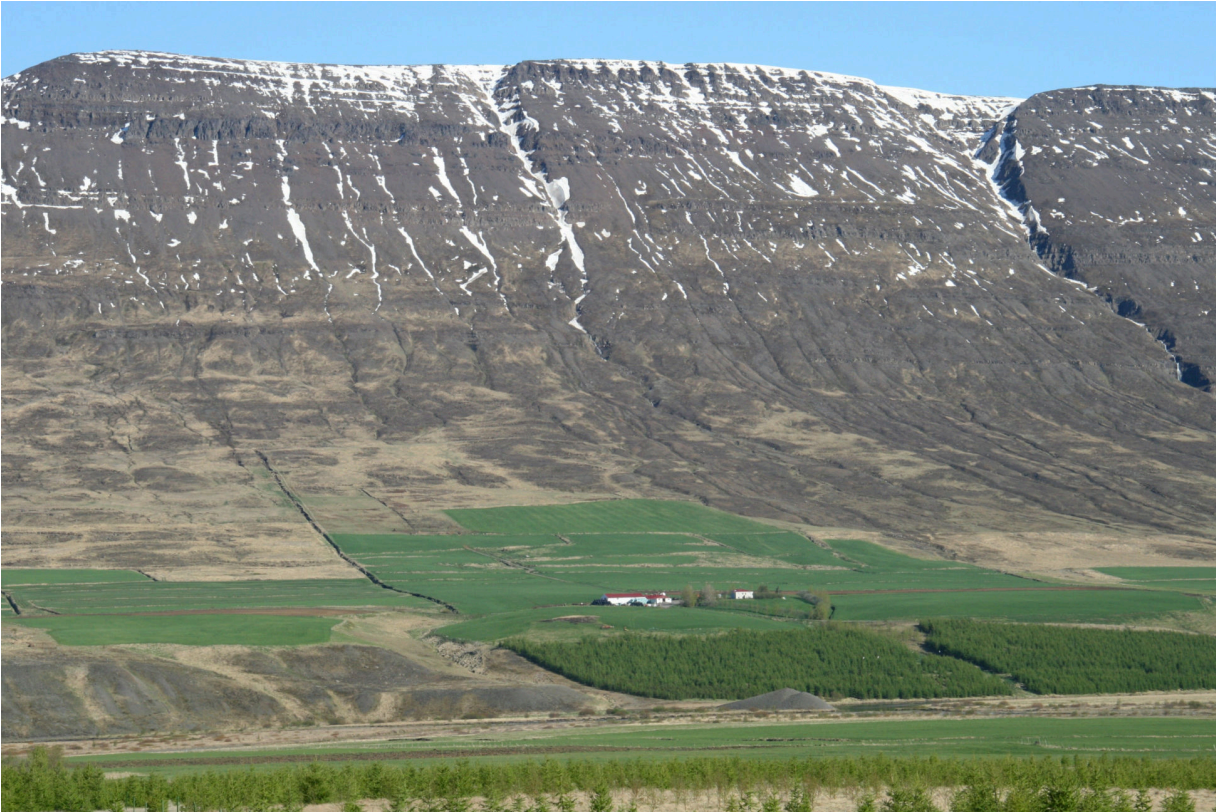
Mynd 9. Fellshlíð stendur út undir norðuröxl Möðruvallafjalls, fjölmörg smágil og farvegir liggja niður fjallshlíðina stærst er Öxnafellsgil stutt sunnan bæjarins (ljósm. Brynjólfur Sv. júní 2017).

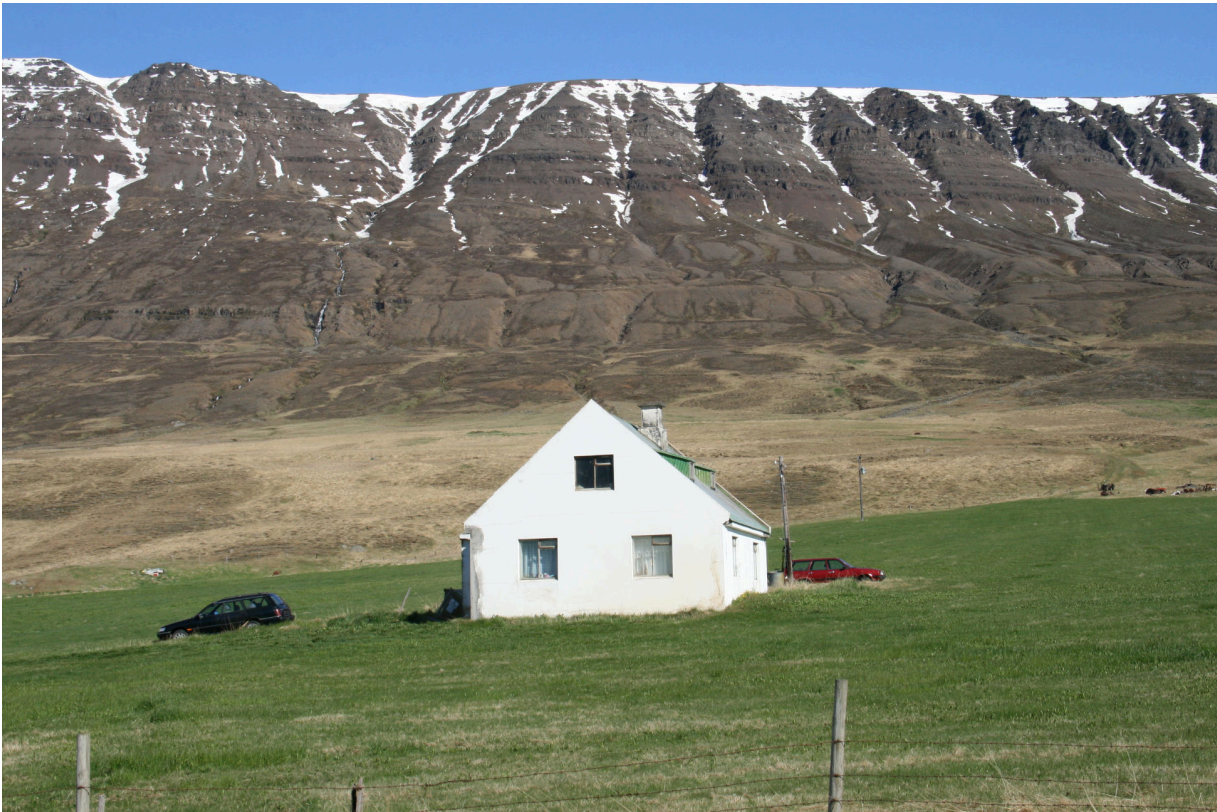
Mynd 10. Helgastaðir undir Möðruvallafjalli (ljósm. Brynjólfur Sv. júní 2017).

Helgastaðir eru taldir geta verið í krapaflóðahættu við aftakaaðstæður en í meiri hættu af völdum skriðufalla.

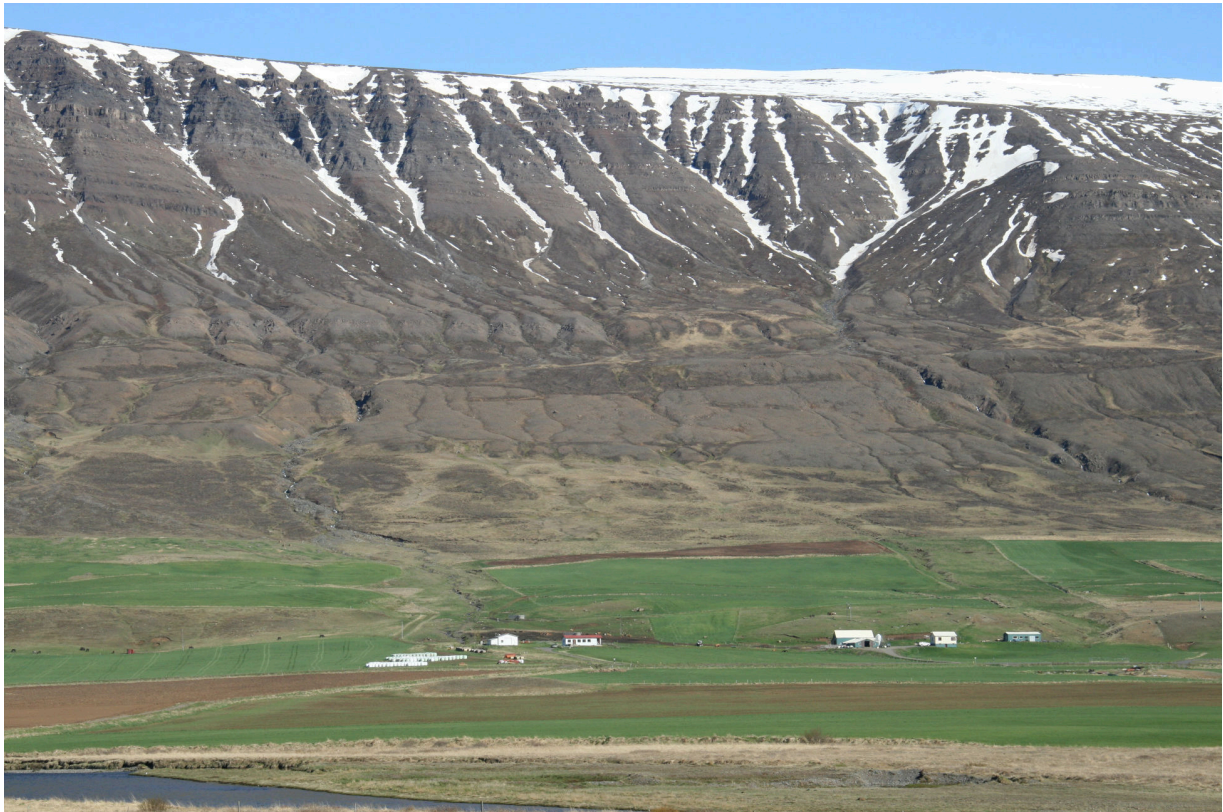
*Mynd 11. Kálfagerði t.h. og Lækjarbrekka t.v. standa nokkru neðan við fjallsrætur Möðruvallafjalls, Möðruvalladalur heitir stallurinn um og ofan við miðja fjallshlíð (ljósm. Brynjólfur Sv. júní 2017).*

Við aftakaaðstæður er talið að hætta af völdum krapaflóða og skriðufalla geti skapast við bæjarhús Lækjarbrekku.

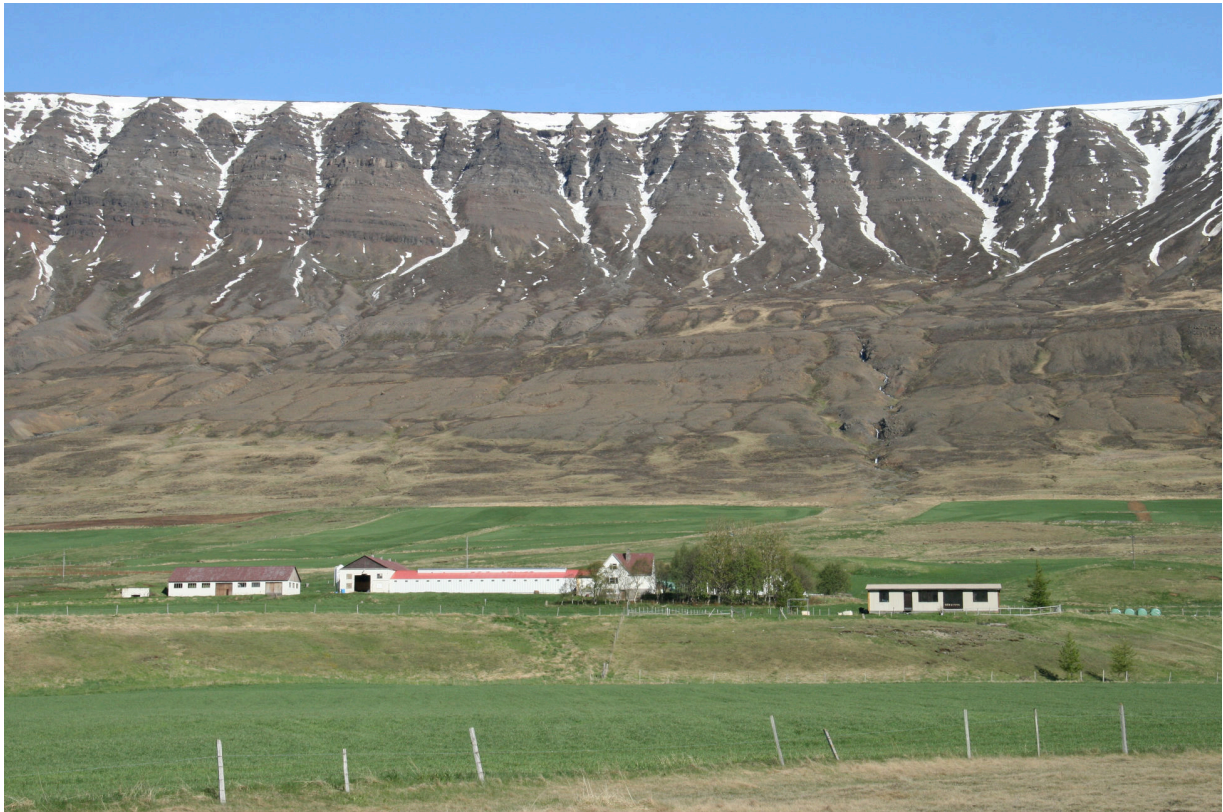
Mynd 12. Möðruvellir standa neðan við Möðruvallafjall um og ofan við miðja fjallshlíð er Möðruvalladalur (ljósm. Brynjólfur Sv. júní 2017).

Snjó- og krapaflóðahætta er metin viðunandi fyrir Möðruvelli en hætta af völdum skriðufalla getur skapast við bæinn.

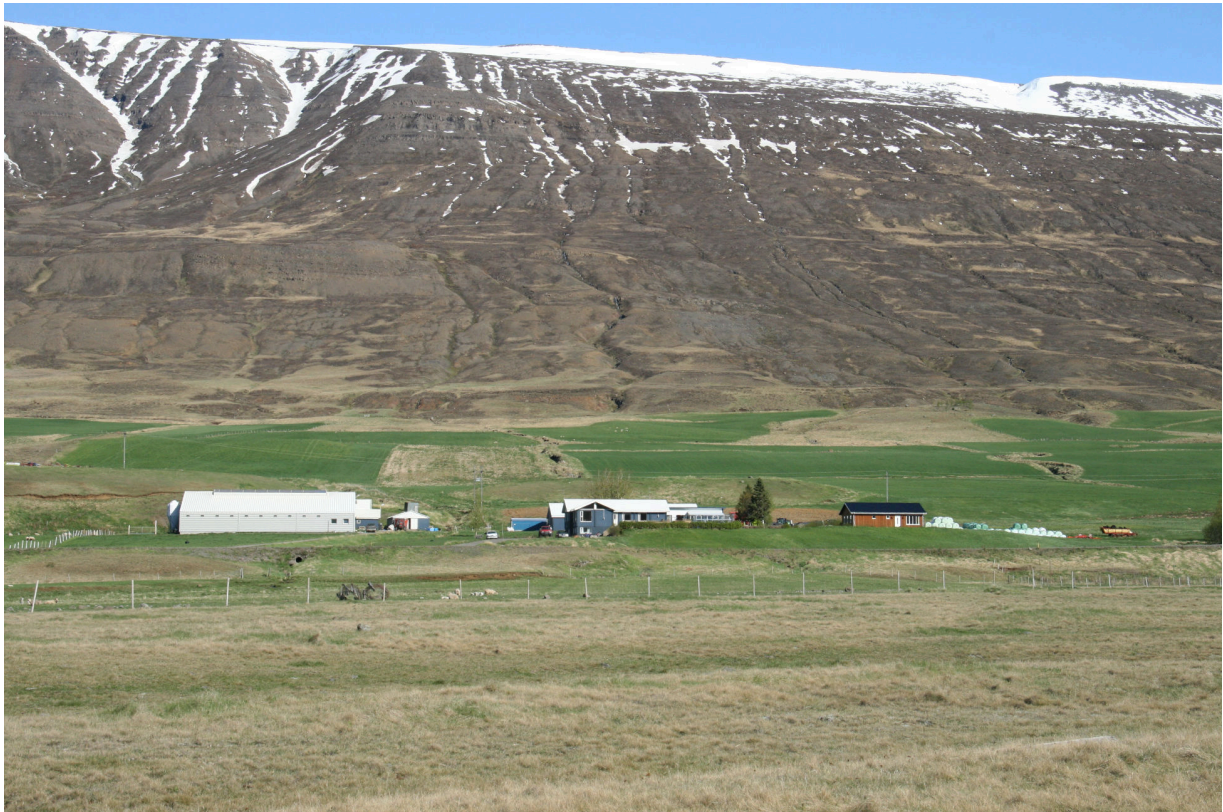
Mynd 13. Hríshóll undir Möðruvallafjalli, suðurmörk Möðruvalladals eru beint ofan bæjarins (ljósm. Brynjólfur Sv. júní 2017).

Snjó- og krapaflóðahætta er metin viðunandi fyrir Hríshól en hætta af völdum skriðufalla getur skapast við bæinn.

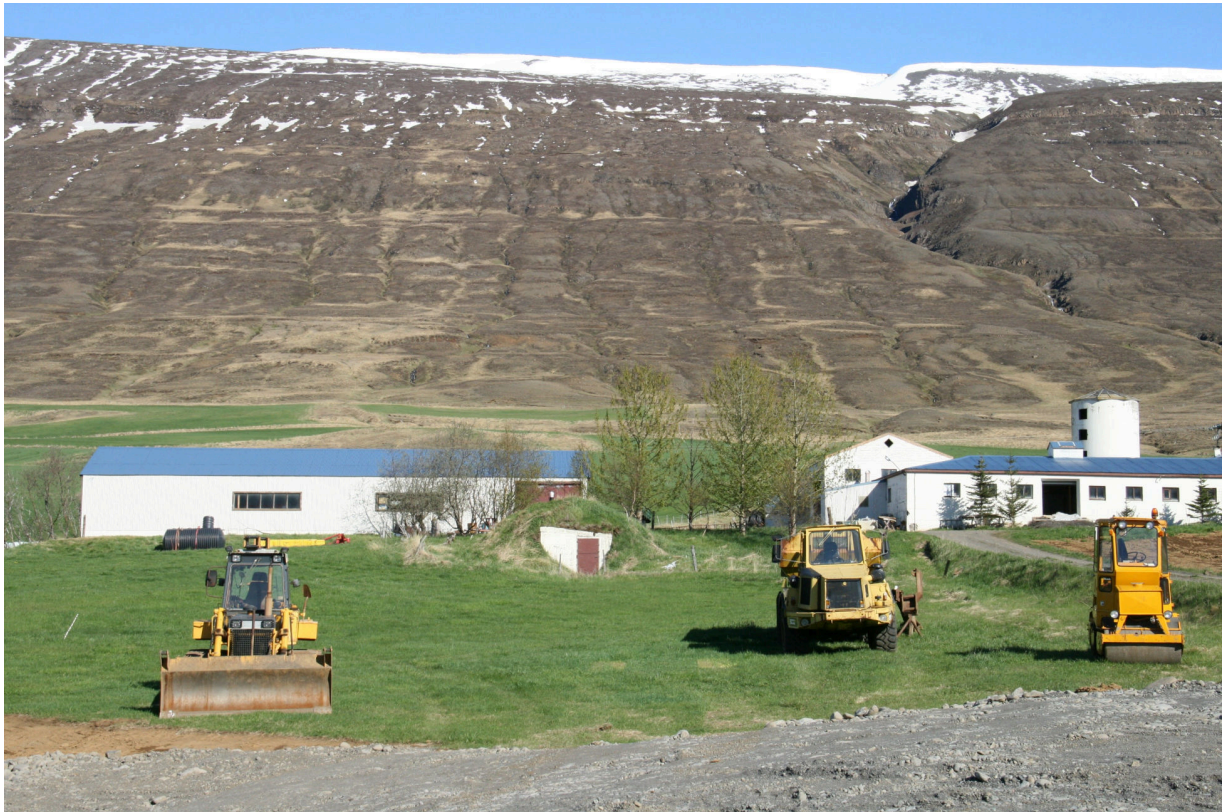
Mynd 14. Stekkjarflatir eru neðan við brekkurætur Möðruvallafjalls, Hlífárgil t.h. sker fjallshlíðina nokkru sunnan bæjarins (ljósm. Brynjólfur Sv. júní 2017).

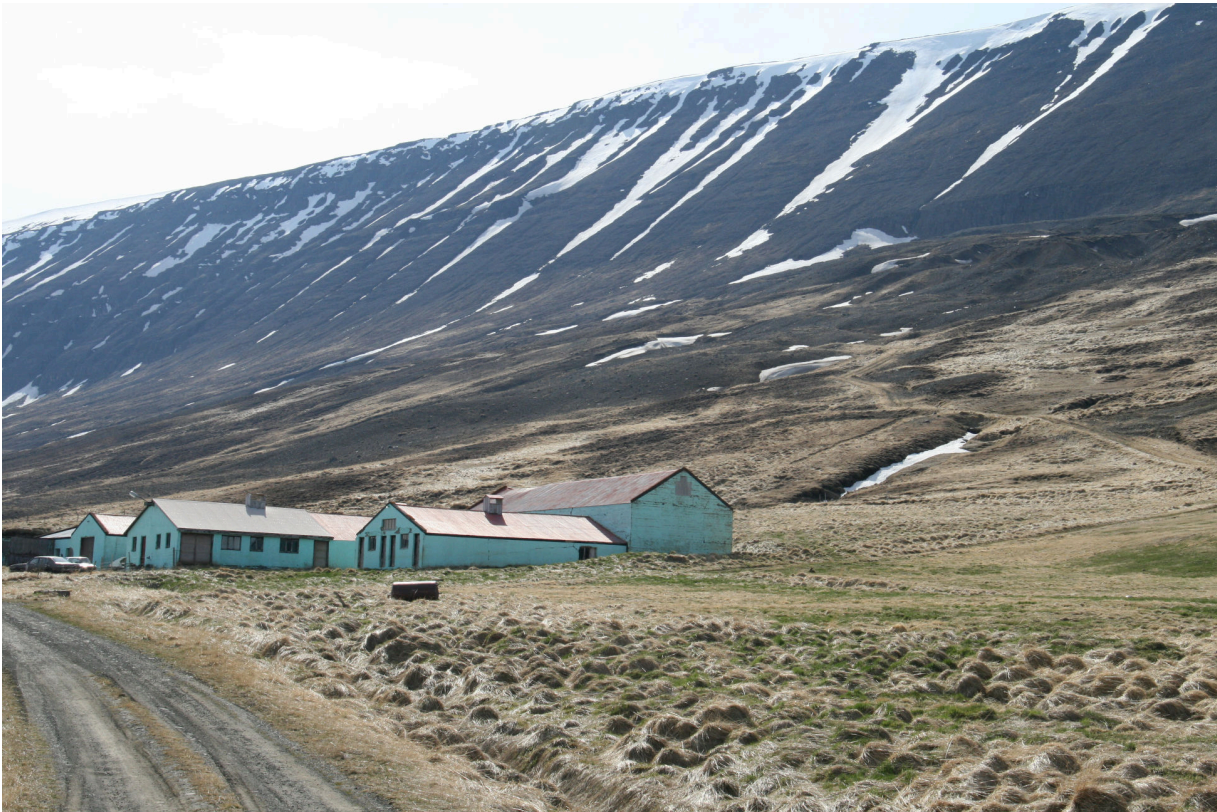
Mynd 17. Þormóðsstaðir í Sölvadal með útihúsin í forgrunni en íbúðarhúsið er utan myndarinnar og stendur fast vinstra megin heimreiðarinnar. Hólafjall ofan bæjarins, upptök og sár stóru skriðunnar er féll 1995 sjást á miðri mynd (ljósm. Brynjólfur Sv. maí 2017).

Talið er að snjóflóðahætta geti skapast við bæinn við algjörar aftakaaðstæður en hætta af völdum krapahlaupa og skriðufalla sé meiri.

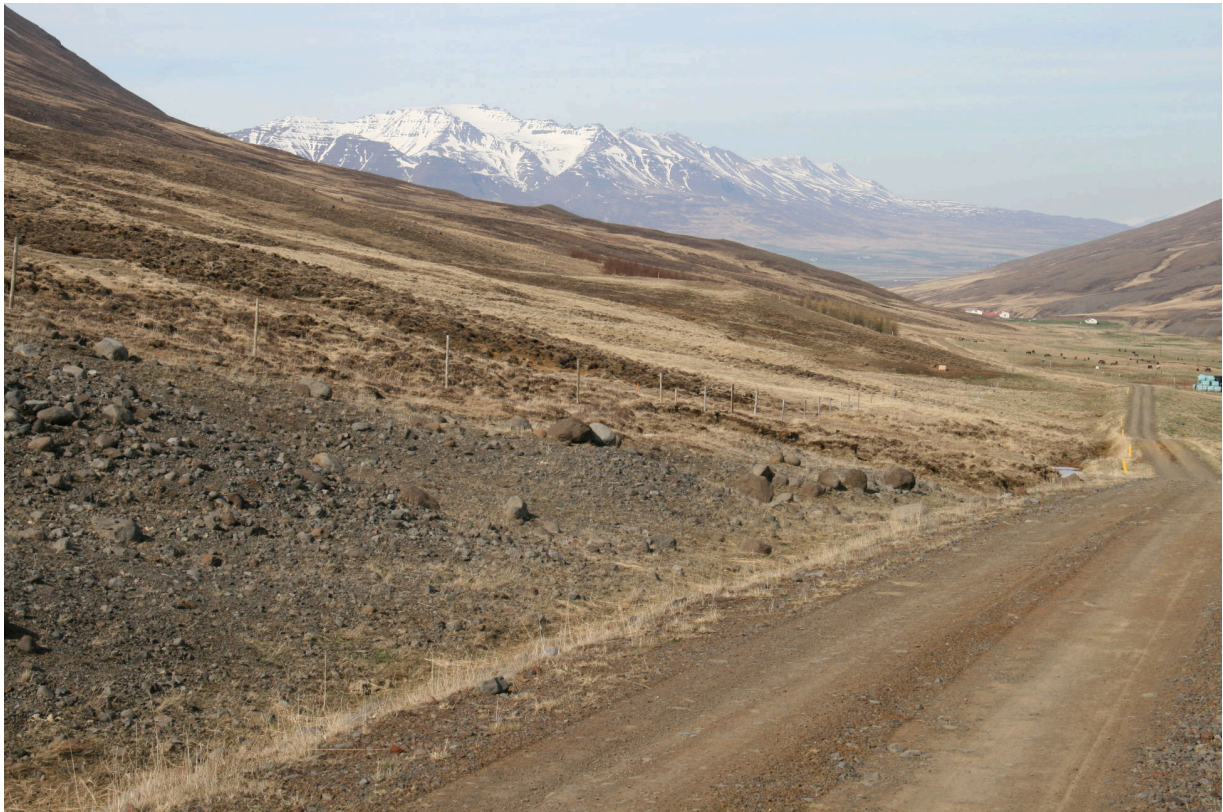
*Mynd 18. Horft norður Sölvadal, Eyvindarstaðir í fjarska í dalbotni t.h. á myndinni. Efst t.v. sést hvernig brattinn eykst í efri hluta fjallshlíðarinnar ofan Eyvindarstaða (ljósm. Brynjólfur Sv. maí 2017).*

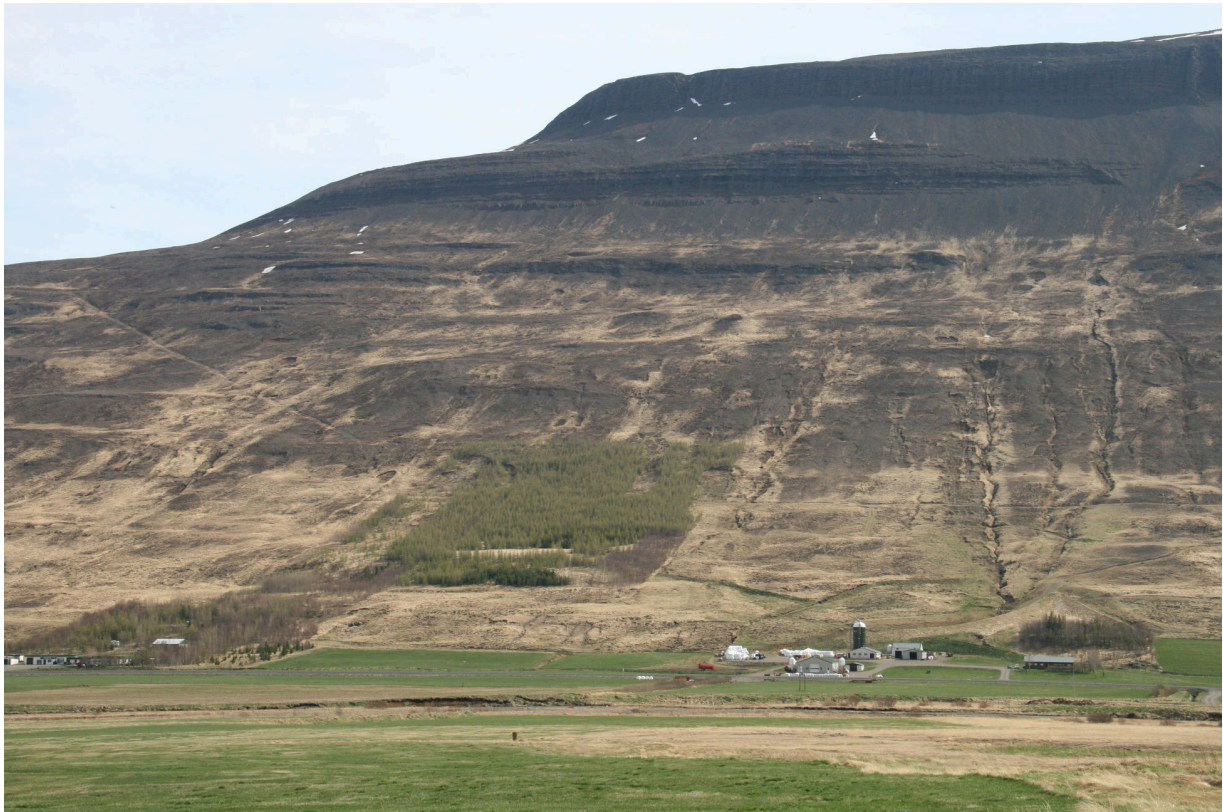
*Mynd 21. Grænahlíð stendur út undir norðuröxl Hólafjalls, í jaðri myndarinnar t.v. sér í Steinhóla. Skriðusár eru áberandi í neðri hluta hlíðarinnar ofan bæjanna, ljósm. Br. Sv.*

Þrátt fyrir lágt rennslisstig er talið að aftakaaðstæður þurfi til að ofanflóðahætta geti skapast í Grænuhlíð og þar dregur varnargarðurinn úr hættunni. Hættan gæti verið af ýmsum toga, þ.e. af völdum snjóflóða, krapahlaupa og skriðufalla.

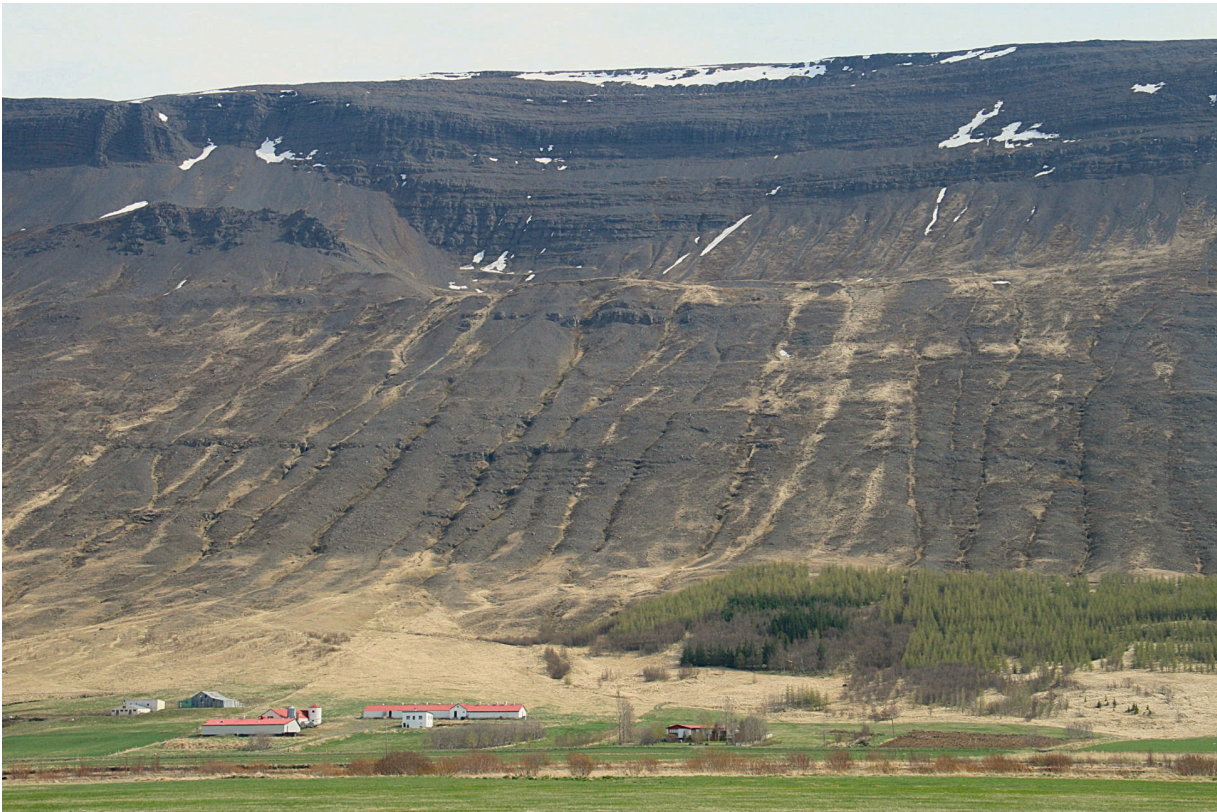
Mynd 22. Arnarfell 1 og 2, bæjarhúsin standa við brekkurætur Hólafjalls nokkru sunnan við norðuröxl fjallsins, Arnarstaðaskál einkennir efri hluta fjallshlíðarinnar (ljósm. Brynjólfur Sv. maí 2017).

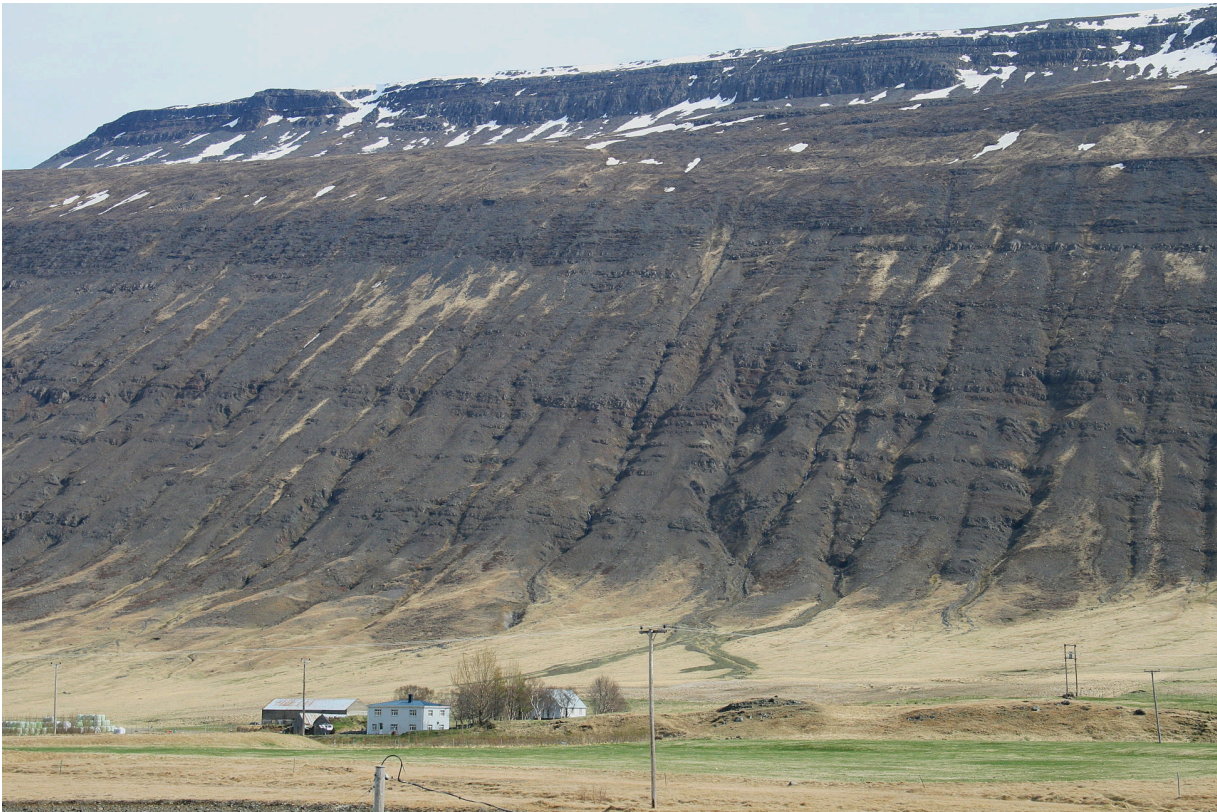
*Mynd 23. Hólar standa á láglandinu neðan fjallsróta Hólafjalls, fjallshlíðin ein-kennist af mörgum gilskorum og farvegum ásamt skriðtaumum við fjalls-rætur (ljósm. Brynjólfur Sv. maí 2017).*

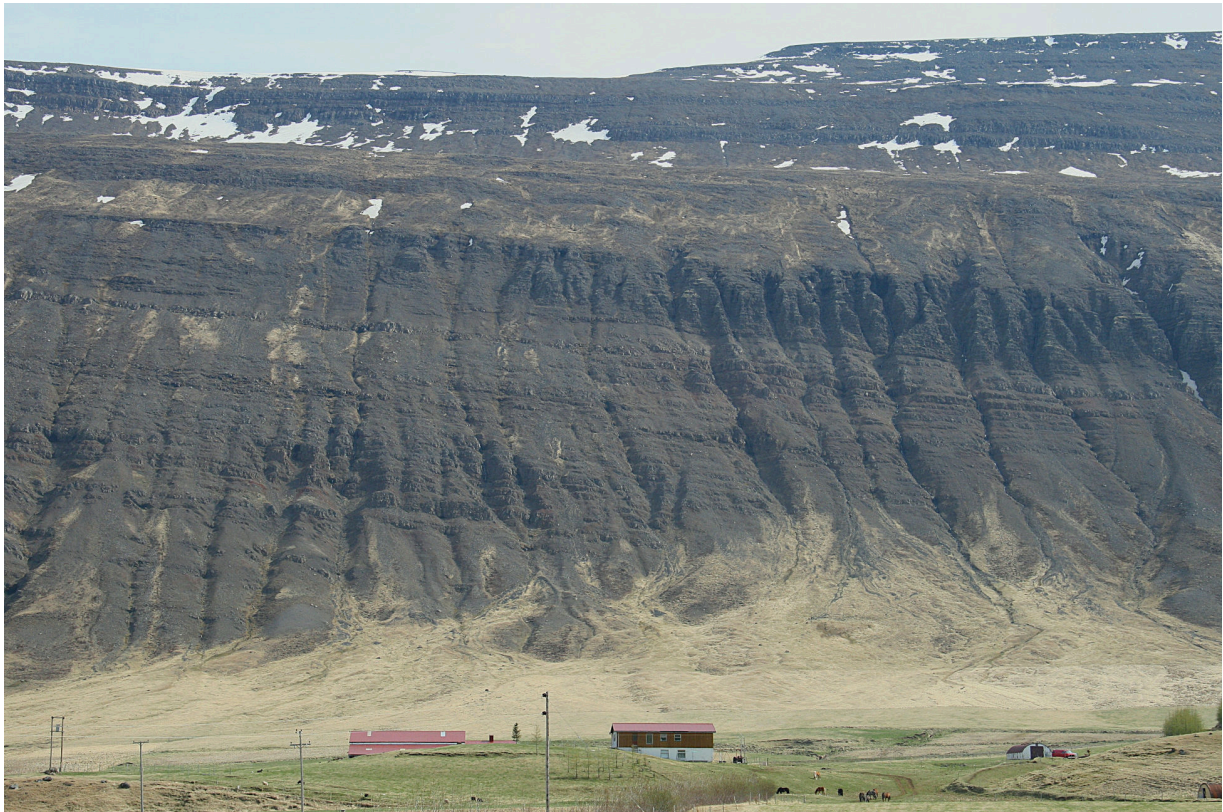
Mynd 24. Hólakot stendur nokkru neðan við fjallsrætur Hólafjalls, fjallshlíðin einkennist af mörgum gilskorum og farvegum ásamt skriðutaumum við fjallsrætur (ljósm. Brynjólfur Sv. maí 2017).

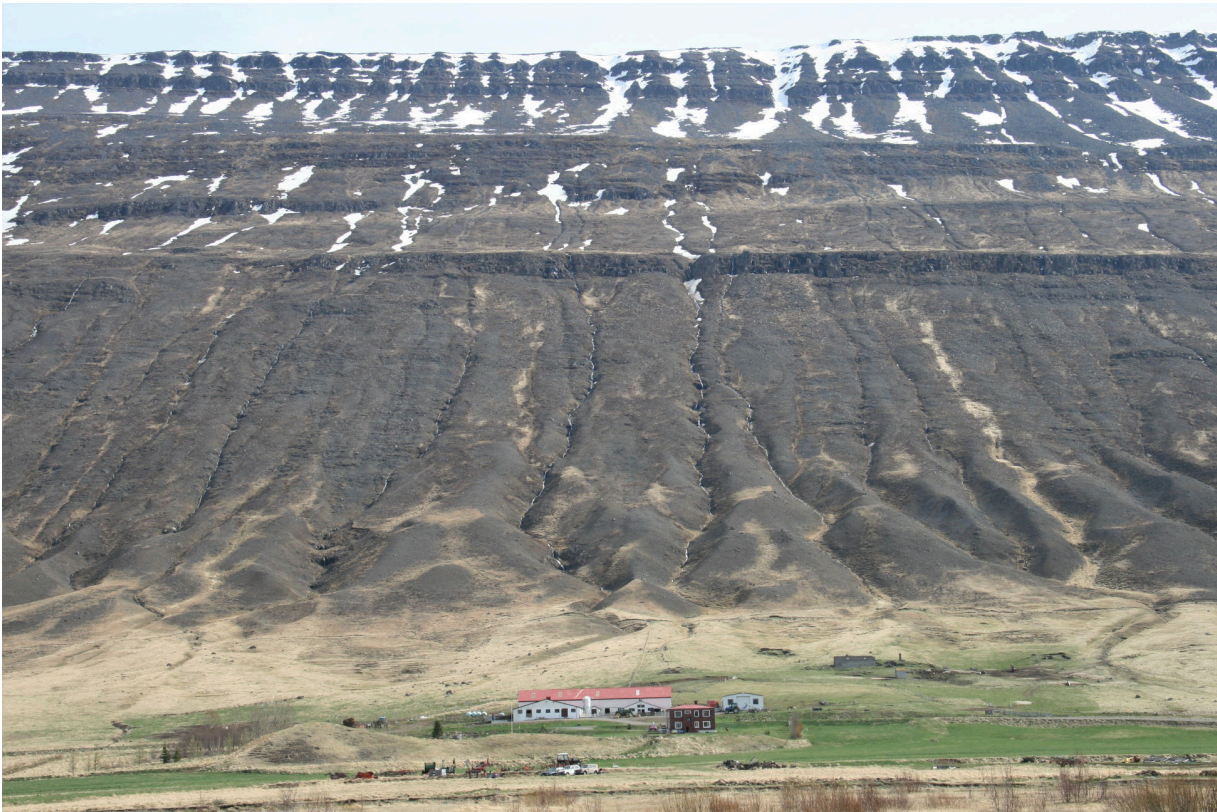
Mynd 25. Vatnsendi stendur við brekkurætur Hólafjalls. Fjallshlíðin er stöllótt ofan til en neðar skera farvegir hlíðina eru þeir þrengstir og dýpstir skammt ofan við hlíðarfótinn þar sem jökulruðningur er þykkastur (ljósm. Brynjólfur Sv. maí 2017).

Talið er að snjóflóðahætta geti skapast við Vatnsenda við aftakaaðstæður og einnig geti þar skapast hætta af völdum krapahlaupa og skriðufalla.

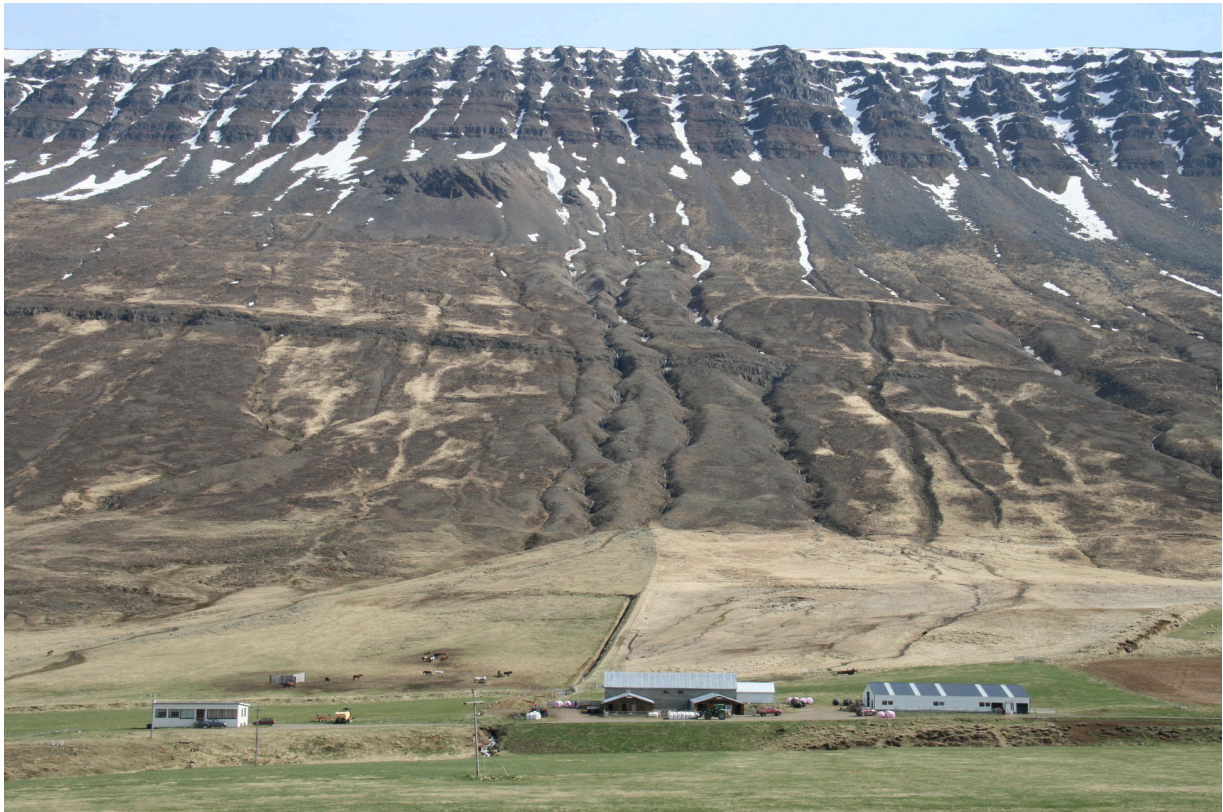
*Mynd 26. Halldórsstaðir eru skammt neðan við fjallsrætur Hólafjalls. Frá efri hluta fjallsins liggja alldjúpir farvegir niður að víðáttumikilli aurkeilu sem nær niður undir bæinn (ljósm. Brynjólfur Sv. maí 2017).*

Talið er að snjóflóðahætta geti skapast við Halldórsstaði í algjörum aftakaaðstæðum og einnig geti þar skapast hætta af völdum krapahlaupa og skriðufalla.

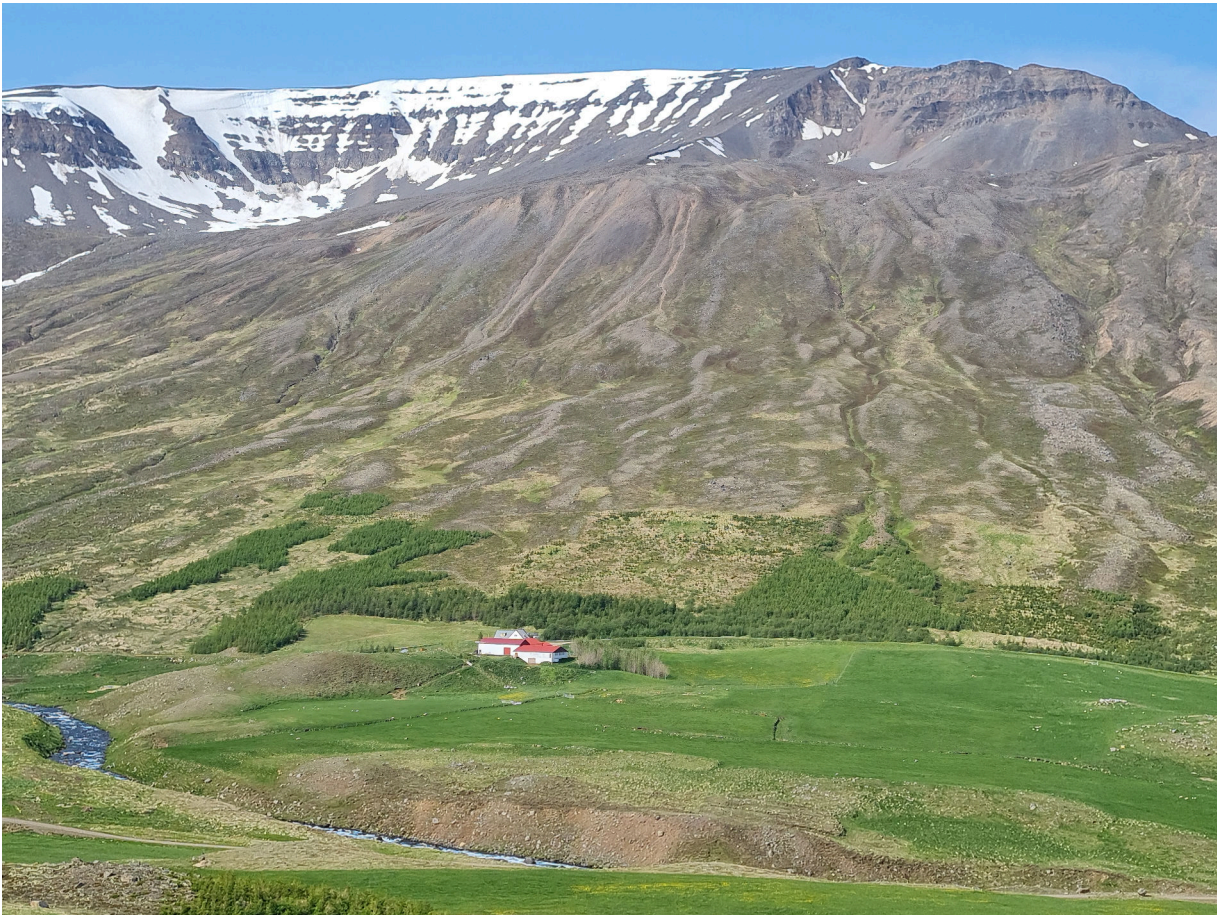
Mynd 27. Hólsgerði stendur við fjallsrætur Torfufellshnjúks (ljósm. Brynjólfur Sv. júní 2023).
