# Könnun á ofanflóðaaðstæðum í Eyjafjarðarsveit - DRÖG

Skýrsla

VÍ 202x-0xx

**Veðurstofa Íslands / Icelandic Meteorological Office**

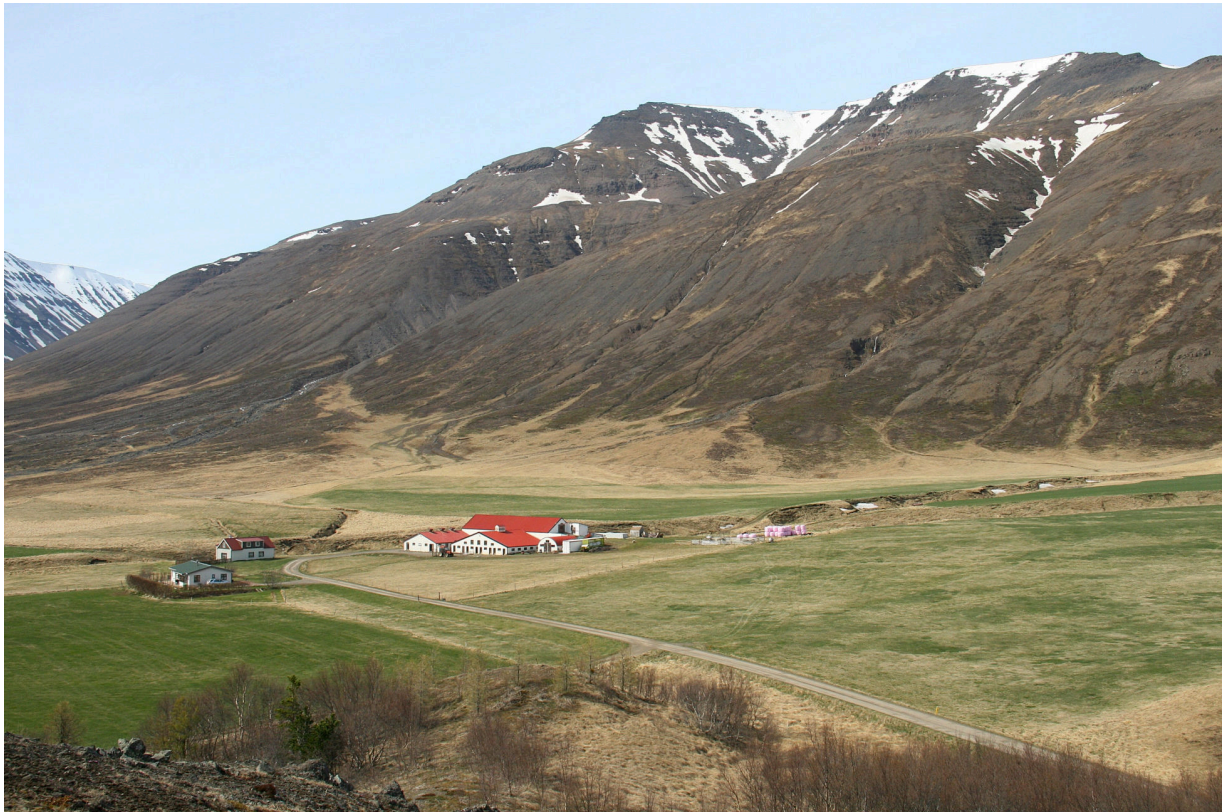
*Mynd 29. Bærinn Villingadalur er staðsettur yst í Villingadal á sléttri grundu miðja vegu milli Torfufellsár og fjallsróta norðvestan bæjarins. Fálkagil er í fjallshlíðinni t.v. og Miðgil t.h. (ljósm. Brynjólfur Sv. maí 2017).*

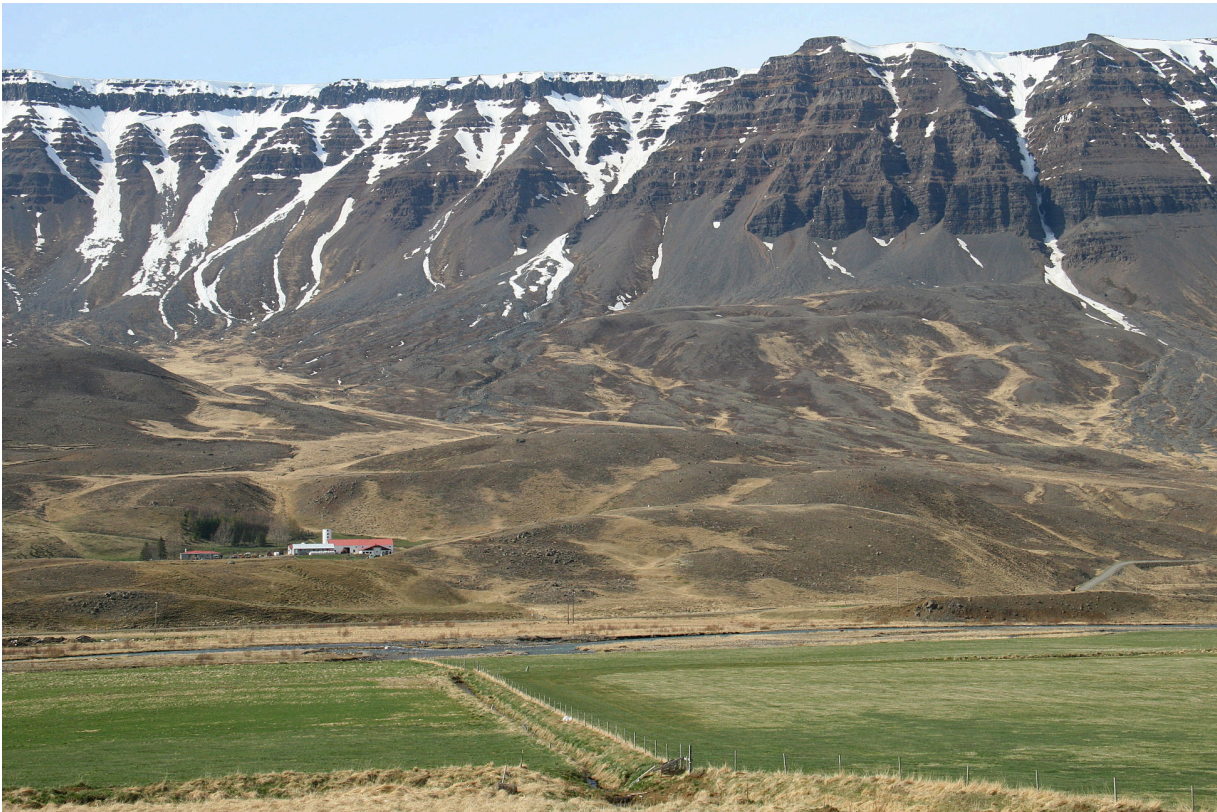
*Mynd 30. Leyningur er staðsettur utarlega í Leyningshólum, farvegurinn Bæjarklauf gengur til vesturs upp frá bænum. Fjallshlíðin vestan bæjarins er skorin af mörgum giljum, Tröllshöfðagjá lengst t.h. (ljósm. Brynjólfur Sv. maí 2017).*

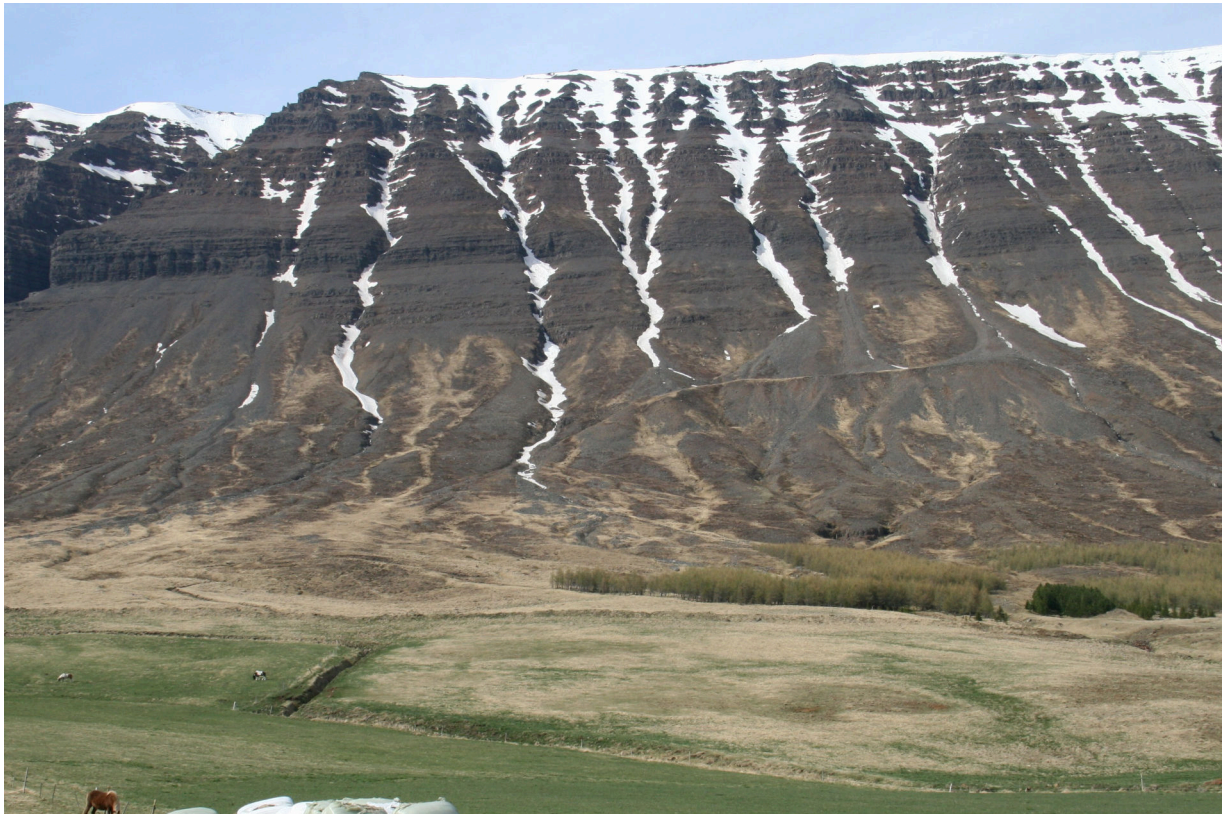
*Mynd 31. Myndin er tekin af þjóðveginum ofan Jórunnarstaða sem standa ríflega 100 m neðan vegar. Fjallshlíðin vestan bæjarins er skorin af mörgum giljum, Tröllshöfðagjá t.v. (ljósm. Brynjólfur Sv. maí 2017).*

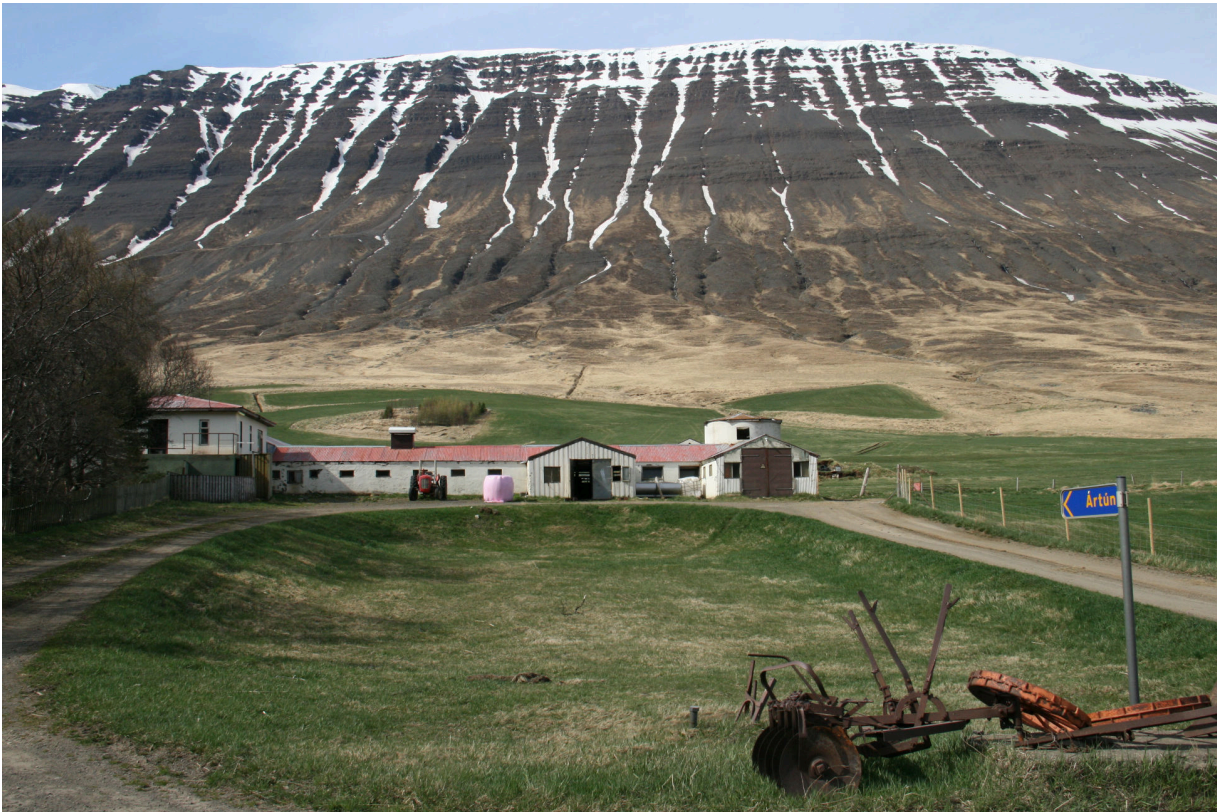
Mynd 32. Ártún er undir suðurhluta Brekkufjalls (Skáldstaðafjalls). Mörg gil ganga upp að fjallsbrúninni liggja farvegir þeirra alldjúpir niður um fjallsrætur (ljósm. Brynjólfur Sv. maí 2017).

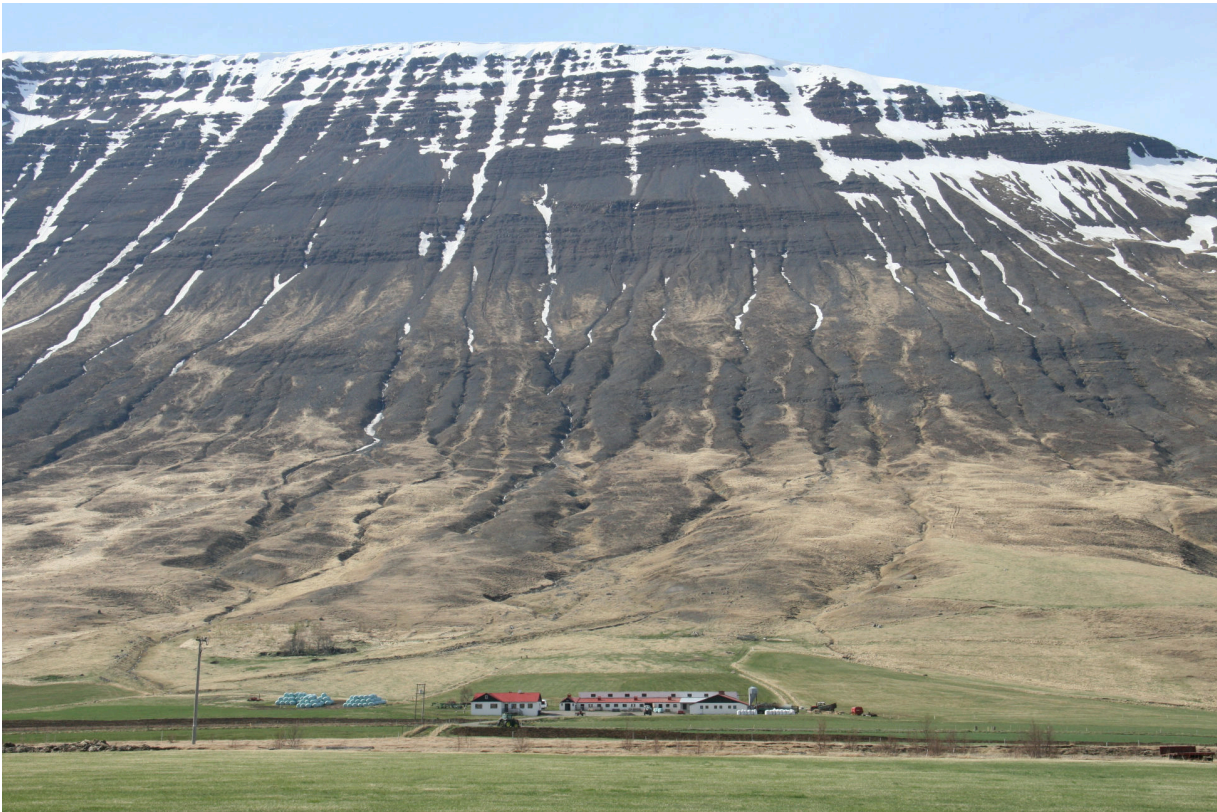
*Mynd 33. Skáldstaðir undir Brekkufjalli (Skáldstaðafjalli). Fjölmargir farvegir hlykkjast niður fjallshlíðina ofan bæjarins (ljósm. Brynjólfur Sv. maí 2017).*

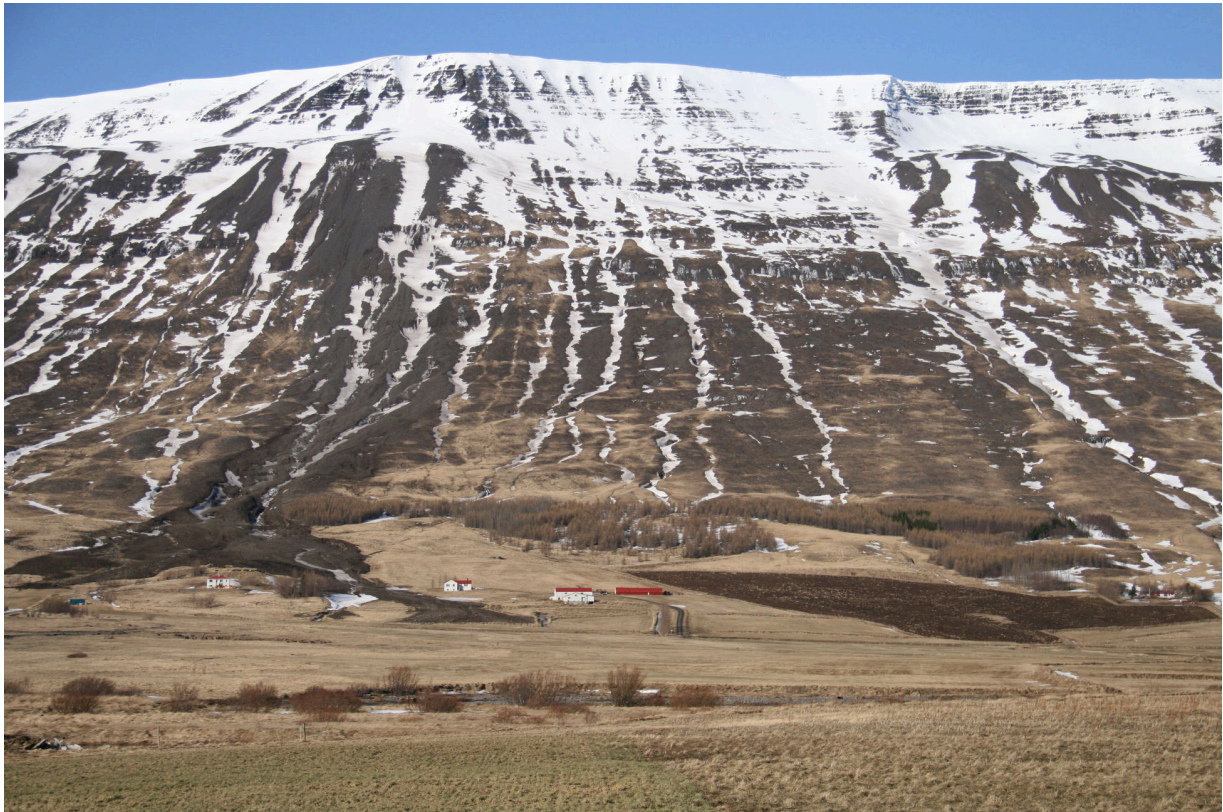
*Mynd 35. Gilsá við mynni Gilsárdals undir suðuröxl Hleiðargarðsfjalls. Gilsá 2 t.v. og Gilsá 1 t.h. Skriðan er féll 6. október 2020 sést vel á myndinni, hún klofnaði á gamla bæjahólnum ofan við íbúðarhúsið á Gilsá 2 en nyrðri tungan féll niður á milli íbúðarhúsanna (ljósm. Brynjólfur Sv. október 2020).*

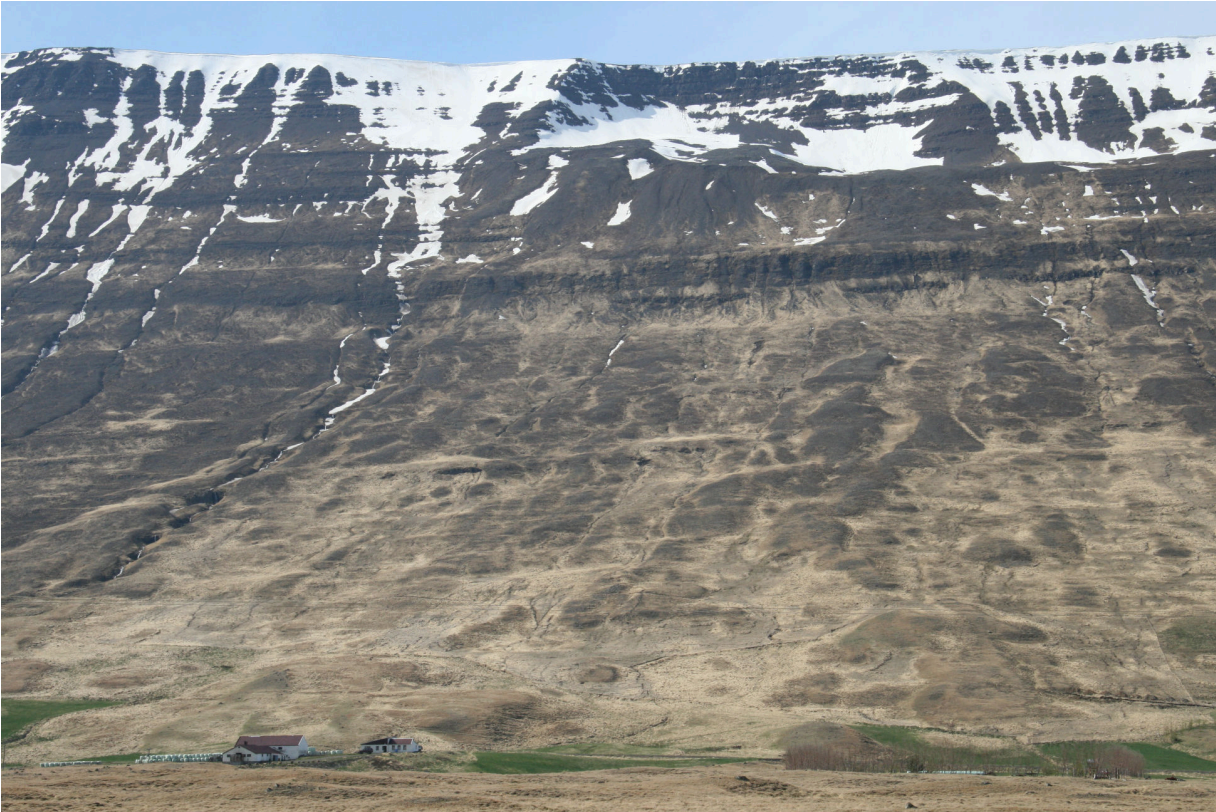
*Mynd 36. Nes skammt neðan við brekkurætur Hleiðargarðsfjalls. Nesskál er beint ofan bæjarins, Skíðagil t.v. nær niður um fjallsrætur en þar falla snjóflóð í flestum árum, mislangt niður gilið (ljósm. Brynjólfur Sv. maí 2017).*

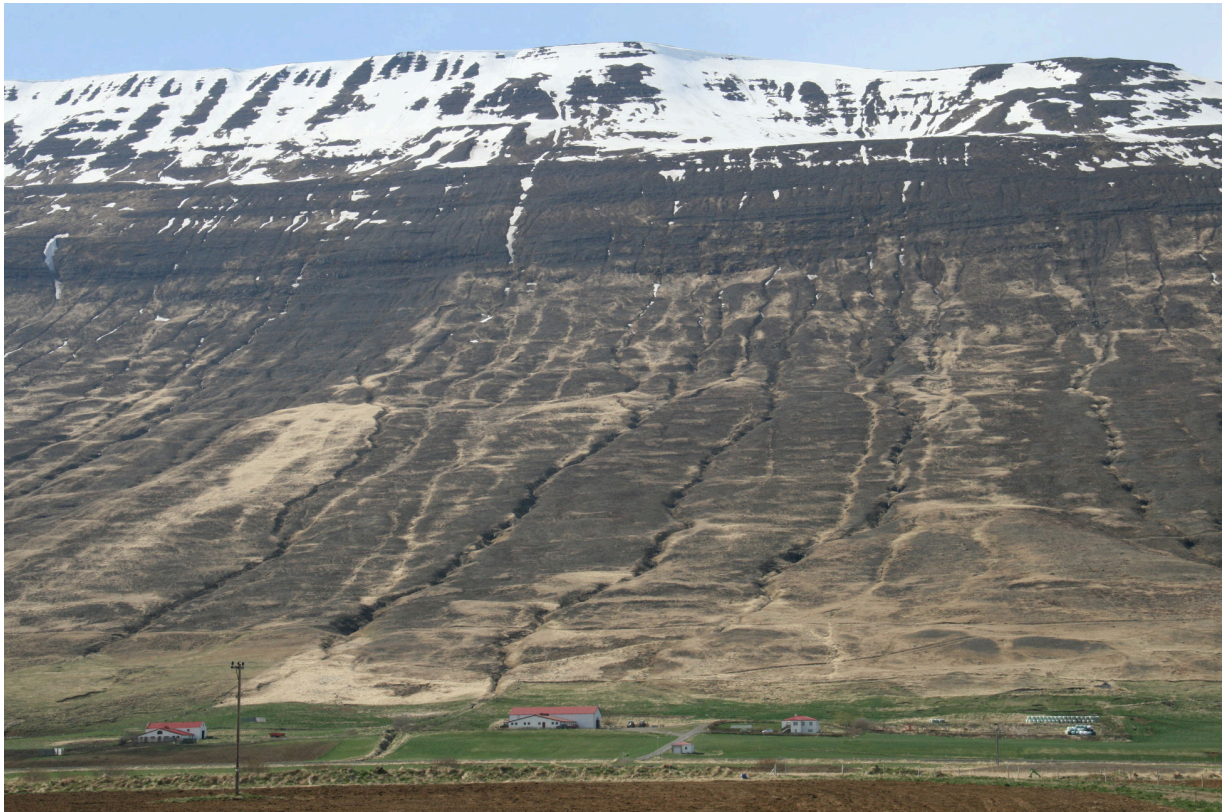
*Mynd 37. Hleiðargarður við rætur Hleiðargarðsfjalls. Hleiðargarðsskál gengur upp að fjallsbrúninni ofan bæjar, í fjallshlíðinni eru mörg uppgróin skiðusár og farvegir sem opnast við fjallsrætur (ljósm. Brynjólfur Sv. maí 2017).*

Ekki eru heimildir um stór snjóflóð (einungis krapaflóð) ofan Hleiðargarðs, þau falla þó oft frá fjallsbrún niður í Hleiðargarðsskál en hafa ekki náð fram úr skálinni og ekki eru heimildir um snjóflóð neðar í hlíðinni beint ofan bæjarins eða í námunda við hann beggja vegna.

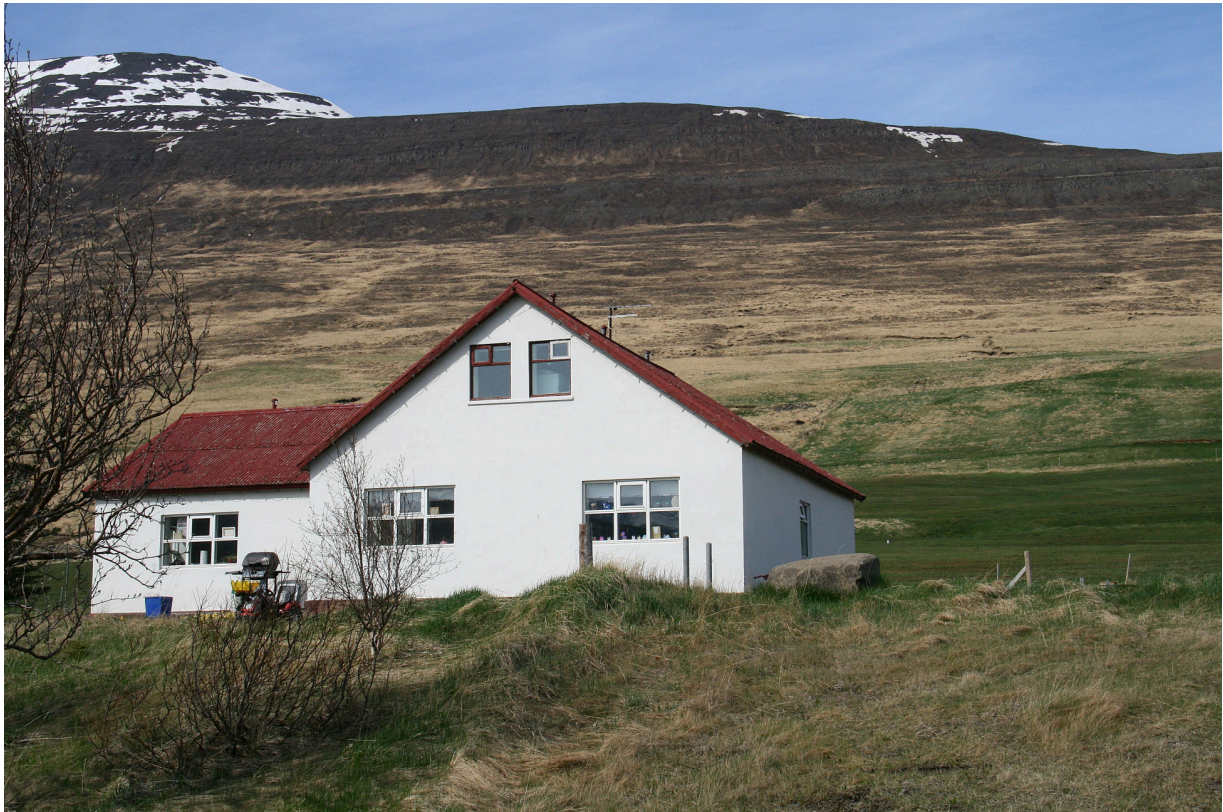
Fjallsöxlin ofan bæjarins er um 550–650 m há og lækkar bratt til norðurs. Efstu 200 hæðarmetrar fjallshlíðarinnar eru brattir fer hallinn þar á köflum um og yfir  $30^\circ$ . Fyrir neðan er hlíðin giljalaus og allvel gróin en bærinn stendur skammt neðan við fjallsrætur. Engar heimildir eru um snjóflóð ofan Krónustaða en krapaflóð féll þar í páskahrinunni 1919 og segja samtímaheimildir svo frá þeim atburði. "Á Krónustöðum tók sig þó upp flóð milli hólanna út og upp frá bænum, tók það hálfan mykjuhauginn og þeytti honum langt niður á tún" (Pálmi Kristjánsson, 1959). Ekki eru heimildir né glögg ummerki eftir skriður í hlíðinni ofan bæjarins, á stöku stað má greina lítil rofsár og litlar skellur þar sem jarðvegur hefur hreyfst.

Mynd 38. Krónustaðir eru undir norðuröxl Hleiðargarðsfjalls (ljósm. Brynjólfur Sv. maí 2017).

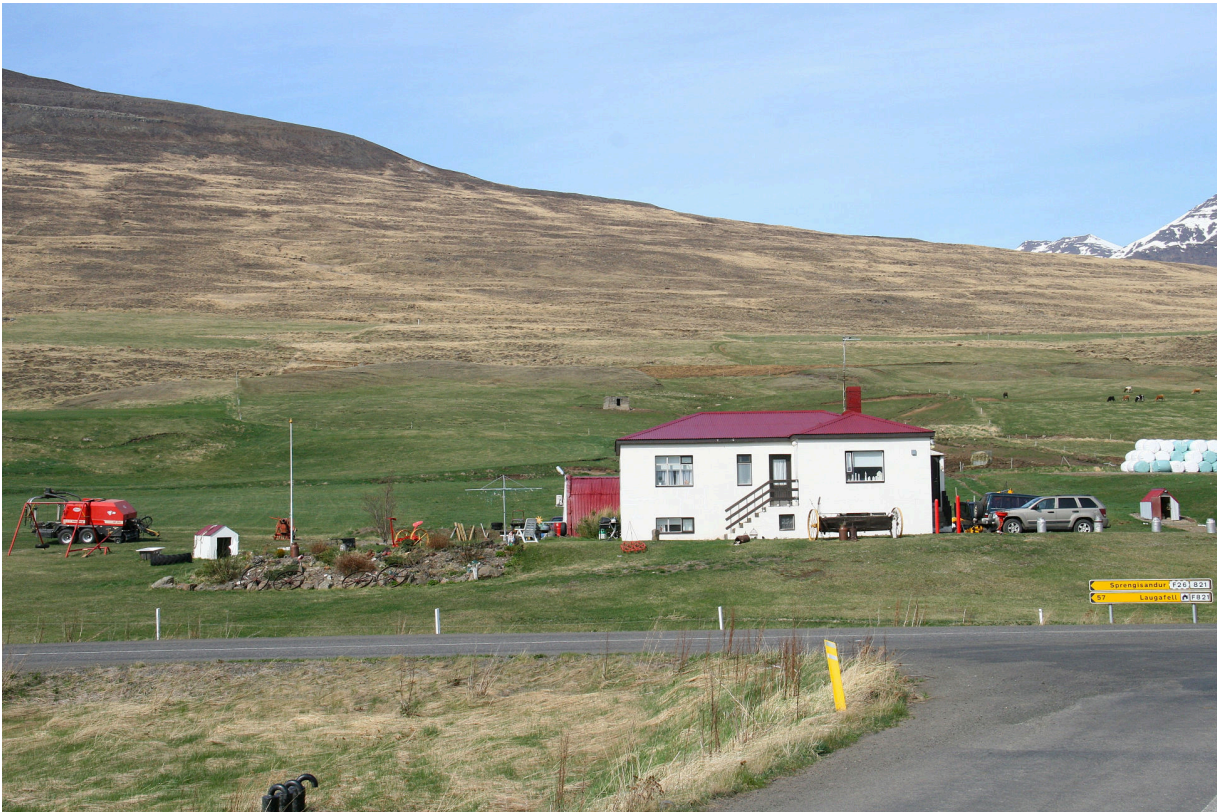
Mynd 39. Sandhólar standa undir norðuröxl Hleiðargarðsfjalls (ljósm. Brynjólfur Sv. maí 2017).

Ofanflóðahætta er metin viðunandi á bænum.

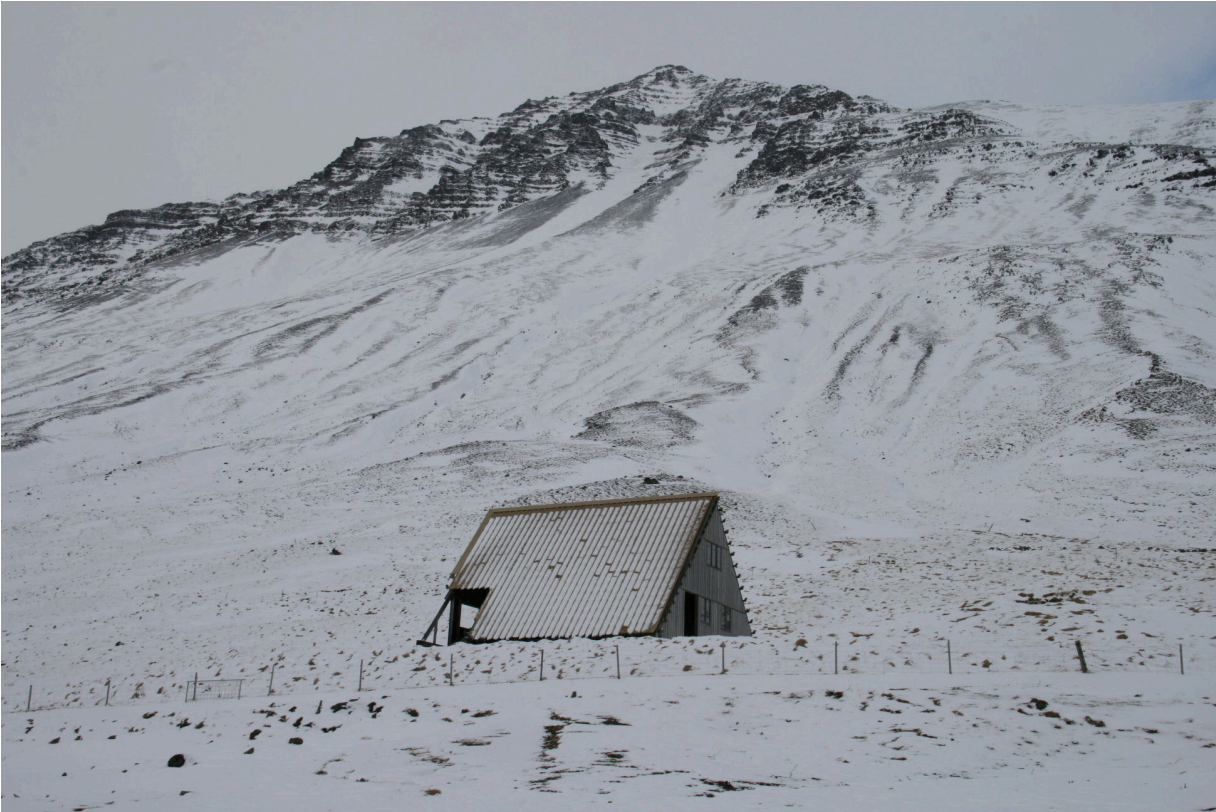
Mynd 41. Litli-Dalur er undir Litladalsfjalli sem er um 1150 m hátt ofan bæjarins, myndin er tekin af hlaði íbúðarhússins. (ljósm. Brynjólfur Sv. apríl 2025).

vetrar 2025. Skriðurnar undir klettunum sem ná upp í fjallsbrún eru brattar með 30–40° halla og eilítið íhvolfar. Þar gætu snjóflóð átt upptök og fallið niður í gilin fyrir neðan og þau stærstu jafnvel náð niður fyrir fjallsrætur. Líklegt er hins vegar að þau myndu falla niður gilin innan við bæinn án þess að ógna bæjarhúsunum. Snjóflóð gætu einnig átt upptök norðan til við bæinn, upptakasvæðin þar eru neðar og ekki eins stór og líklegra að slík flóð féllu norðanvestan (utan) við bæinn ef þau næðu niður fyrir fjallsrætur. Þar sem fjallsöxlin lækkar til norðausturs eru íhvolf svæði sem gætu safnað talsverðum snjó. Snjóflóð sem þar færu af stað gætu stýrst niður á láglandið eftir gilin sem er beint ofan bæjarins. Neðst hefur gilið stefnu út fyrir bæinn og snjóflóðahætta því ekki augljós á bæjarhúsunum þó rennslisstig sé lágt þar. Til að hér gæti skapast snjóflóðahætta þyrfti óvenju mikla snjósöfnun í fjallsöxlina og sérlega hraðfara flóð sem ekki myndu fylgja sveignum neðst í gilin ofan bæjarins nægilega vel til að stýrast út fyrir bæinn.

Skriður hafa oft fallið í nágrenni bæjarins einkum í giljum innan við bæinn, hafa þær stærstu fallið niður í Djúpadalsá og stöku sinnum skemmt innsta hluta túnsins suðvestan við bæinn. Í júlí 1877 féll mikil skriða innan við bæinn sem var það stór að ekki varð komist yfir nema sneiða fyrir hana yfir um Djúpadalsá. Jarðabók Árna Magnússonar og Páls Vídalín greinir frá skriðuföllum og skriðuhættu við bæinn og að þær skemmi tún og engi. Í seinni tíð hafa nokkrar skriður fallið í giljum Litladalsfjalls m.a. í desember 2006 og greina má nýleg lítil skriðusár í hlíðinni ofan bæjarins. Seinast féllu litlar skriðuspýjur í giljum innan við bæinn um mánaðarmótin jan/febr 2025.

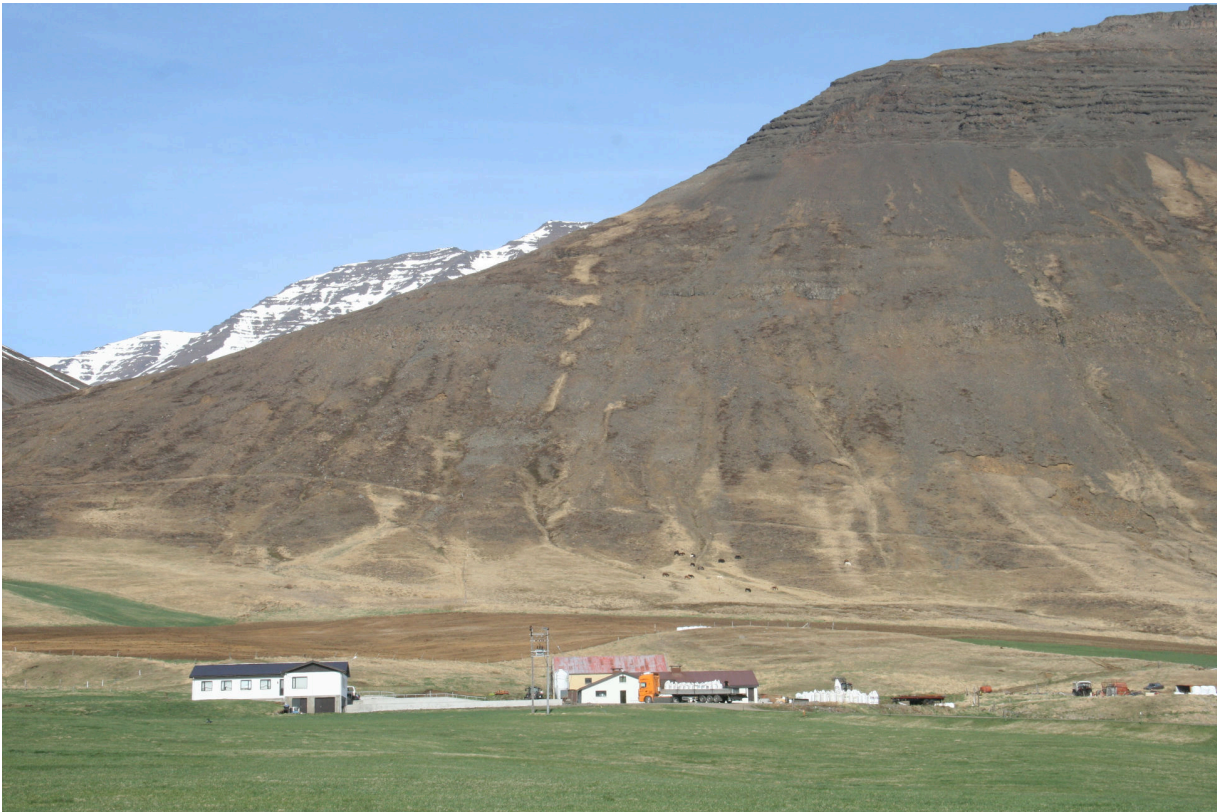
Mynd 42. Stóri-Dalur stendur undir suðuröxl Hvassafellsfjalls (Stóra-Dalsfjalls), þverdalurinn Brandi gengur til vesturs t.v. á myndinni (ljósm. Brynjólfur Sv. maí 2017).

400 m norðvestan við bæinn og Bröndugil nokkru utar, stórar skriður gætu komið niður þessi gil en þau eru það langt utan við bæinn að skriður úr þeim myndu vart ógna bæjarhúsum þó skemmdir gætu orðið á túni, girðingum og veginum heim að bænum. Gilin næst bænum beggja vegna hans og utar eru allvel gróin og virðist skriðuvirkni ekki hafa verið þar mikil í seinni tíð. Skriður gætu þó fallið í þessum giljum með upptök um og ofan við stallinn Bæjarskeið eða neðar. Óvíst er hversu stórar þær kynnu að vera en efnismiklar skriður er þar féllu niður á láglandi gætu skapað hættu við bæjarhúsin.

Ofanflóðahætta er metin viðunandi fyrir bæinn sjálfan en hætta af völdum skriðufalla er talin meiri en önnur ofanflóðahætta í nágrenni bæjarins og geti verið umtalsverð norðan bæjarins.

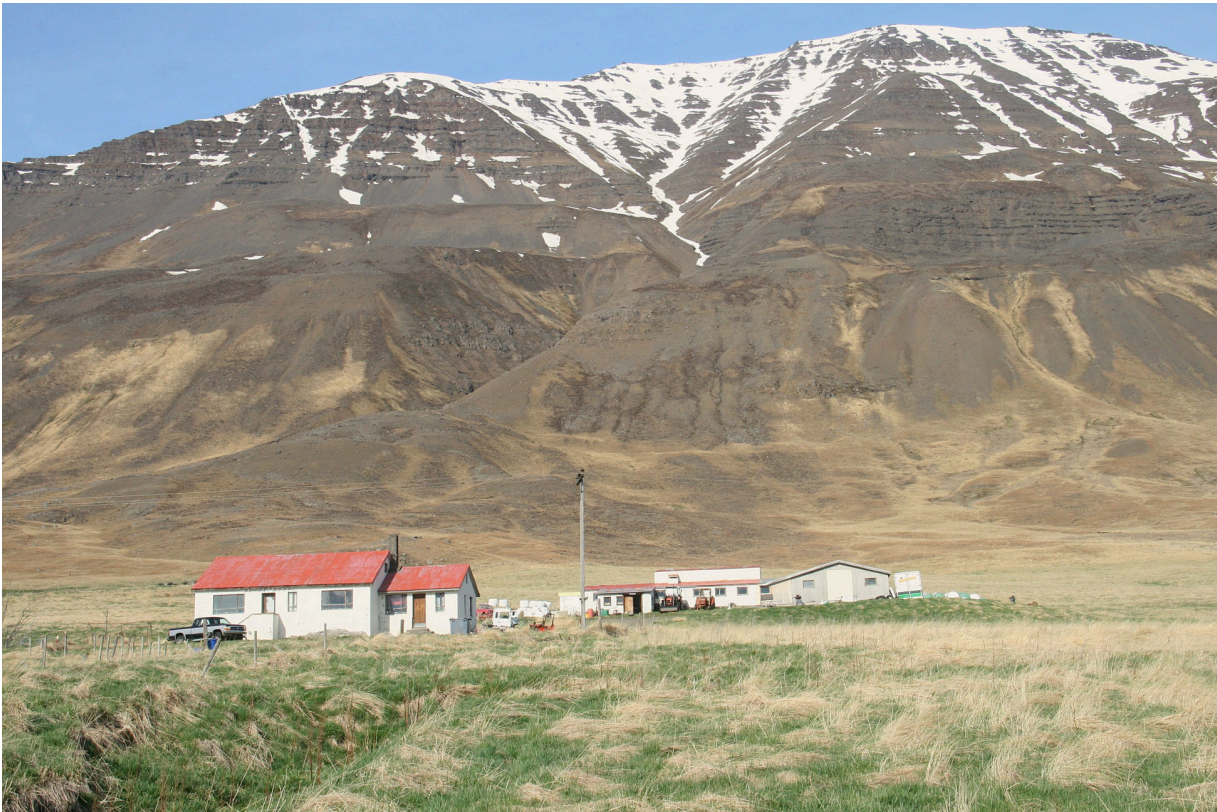
Mynd 43. Ytra-Dalsgerði stendur við brekkurætur Hvassafellsfjalls, nefnist fjallið einnig Hestur efst. Stóra gilið á miðri mynd er Gerðagil (ljósm. Brynjólfur Sv. maí 2017).

Ekki eru heimildir um snjóflóð eða skriður í Hvassafellsfjalli ofan bæjarins, líklegt er þó að snjóflóð falli af og til í Gerðagili, mislangt niður þó ekki séu þau skráð. Aurkeilan undir gilinu ber einnig einkenni og ummerki eftir skriðutauma er komið hafa fram úr gilinu. Dagana 18–25. janúar 2021 var samfelld norðlæg átt (NA–NV) Norðanlands, talsverð snjócoma á köflum og dimmviðri. Úrkoma og vindur ekki með aftökum en óvenju langur kafli með svipaðri vindátt og snjókomu, éljum og skafrenningi. Þá féllu mörg snjóflóð víða um Norðurland, m.a. í Hvassafellsfjalli og féll þá snjóflóð í Gerðagili sem náði talsvert niður á aurkeiluna undir gilinu. Jarðabók Árna Magnússonar og Páls Vídalín greinir frá því að skriður skemmi engi í landi Syðra-Dalsgerðis ekki er ólíklegt að það geti að einhverju leiti átt við um Ytra-Dalsgerði þó ekki sé þess getið.

Reiknuð var braut  $r=16,2$  efst úr Gerðagili og stendur bærinn í rennslisstigi  $r=16,2$  um 140 m ofan við  $\alpha$ -punkt en 430 m neðan við  $\beta$ -punkt.

Vangar Gerðagils eru breiðir, spanna mikið hæðarbil og skiptast upp í minni gilskorur sem ganga upp að fjallsbrúninni. Líklegt er að þar gætu átt upptök stór snjóflóð er myndu stýrast eftir djúpu gilinu fram á aurkeiluna fyrir neðan. Mel-

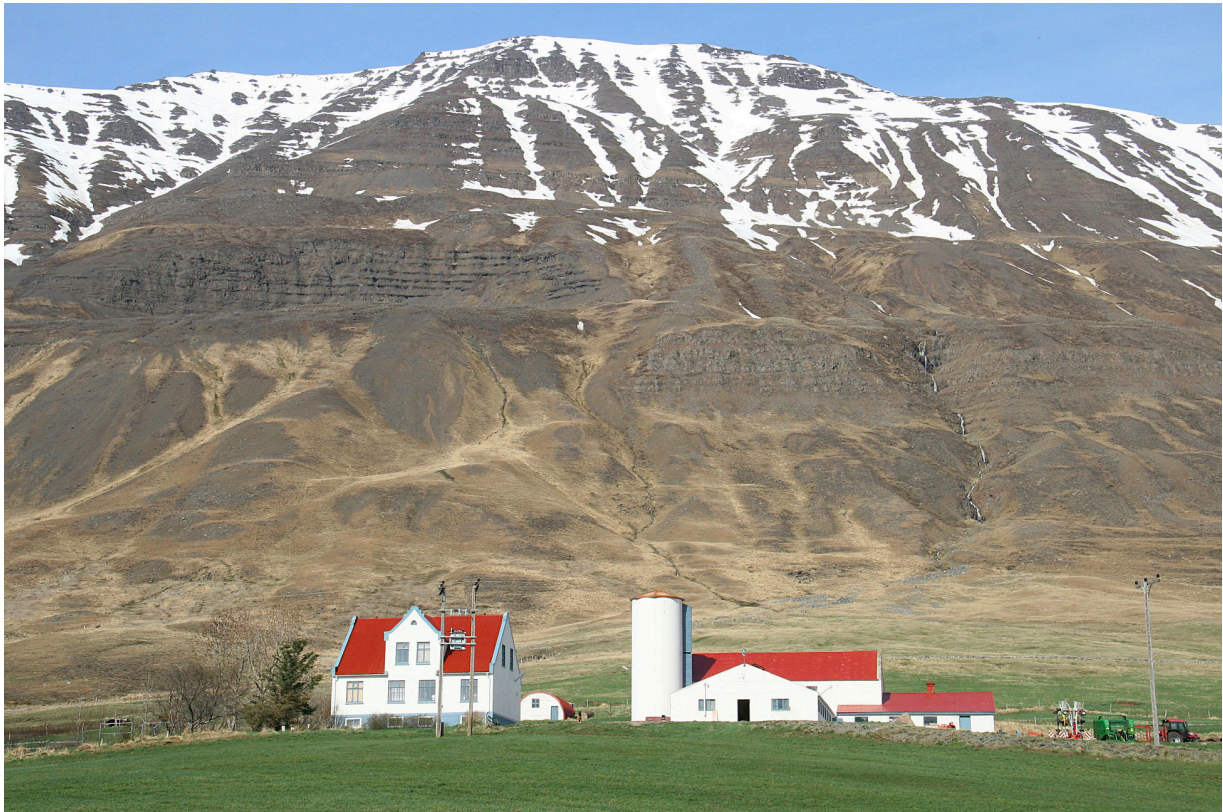
Mynd 44. Hvassafell er skammt neðan við rætur Hvassafellsfjalls, Hvassafellsgil (Bæjarlækjargil) er t.h. á myndinni (ljósm. Brynjólfur Sv. maí 2017).

Heimildir um ofanflóð ofan bæjarins tengjast m.a. Hvassafellsgili (Bæjarlækjargili). Stærsta snjóflóð í Hvassafellsgili sem heimildir eru um féll á seinni hluta 7. áratugar síðustu aldar og stöðvaðist neðan við gilið en fór ekki niður á tún. Óvíst er hve langt flóðið náði niður fyrir gilkjaftinn þar sem heimildir um það eru ekki nákvæmar. Við langvarandi N- og NV-lægar áttir er hugsanlegt að snjóflóð er falla niður gilið geti náð lengra niður en þekkt er, einkum ef undir er hjarn eða svell og úrkoma er mikil. Slíkar aðstæður eru líklega sjaldgjæfar og ekki heimildir um snjóflóð nálægt bæjarhúsum en við aftakaaðstæður er þó ekki hægt að útiloka að snjóflóðahætta geti skapast við Hvassafell.

Krapaflóð gætu einnig fallið í Hvassafellsgili, upptök þeirra gætu verið víða í gilinu þar sem halli þess er mjög breytilegur en óvíst hve langt þau myndu falla og hver stefna þeirri yrði ef þau næðu út úr gilinu. Krapahætta er því ekki augljós á bænum.

Eldri heimildir greina frá tjóni á túni og landi vegna skriðufalla þó ekki séu heimildir um tjón eða hættu við bæjarhúsin. Í júlí 1877 féllu þar skriður og varð þá nálægt þriggja daga sláttur af góðu túni fyrir miklum skemmdum. Aurkeilan (skriðan) undir Hvassafellsgili (Bæjarlækjargili) er hálfgróin, grýtt og hryggjótt og ber glögg einkenni eftir skiðuvirkni. Allt eins líklegt er að skriður geti fallið þar fram og einnig úr fleiri farvegum niður fyrir fjallsrætur, valdið skemmdum m.a. á ræktuðu landi og girðingum en ólíklegt að þær myndu ógna bæjarhúsum.

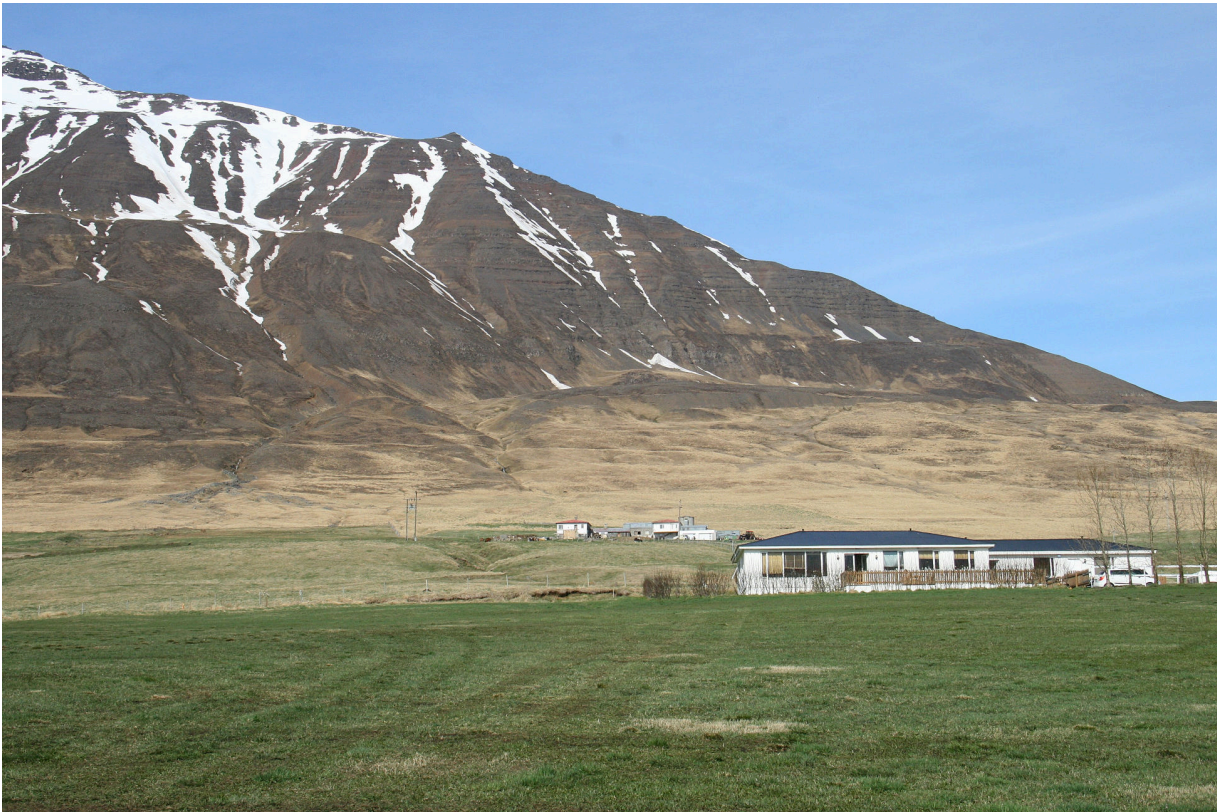
*Mynd 45. Litligarður stendur neðan við fjallsrætur Hvassafellsfjalls, ofar og nær fjallinu er eyðibýlið Hlíðarfell (ljósm. Brynjólfur Sv. maí 2017).*

Meginsnjóaátt er úr NV og getur þá sett talsverðan snjó í gil og hlíðar Hvassafellsfjalls sem annars er oft snjólétt en SV-áttin er alla jafna hvössust. Heimildir eru um eitt snjóflóð í Skriðulækjargili á árunum 1960–70, féll það fram úr gilkaftinum og fram á miðja aurkeiluna neðan við. Einnig eru heimildir um eitt snjóflóð norðar, um miðja síðustu öld er féll fram á stallinn ofan við Bæjarlækjargil. Dagana 18–25. janúar 2021 var samfelld norðlæg átt (NA-NV) Norðanlands, talsverð snjócoma á köflum og dimmviðri. Úrkoma og vindur ekki með aftökum en óvenju langur kafli með svipaðri vindátt og snjókomu, éljum og skafrenningi. Þá féllu mörg snjóflóð víða um Norðurland m.a. nokkur í Hvassafellsfjalli þó ekki féllu þau beint ofan Hlíðarhaga og Litla-Garðs. Skriður hafa oft fallið í Skriðulækjargili og stundum náð nið-

Skriður hafa fallið niður Skriðulækjargil, hafa þær náð niður á aurkeiluna undir gilinu og stundum niður á túnið sunnan og ofan við Litla-Garð. Árið 1978 féll stór skriða niður á túnið, allt niður að þjóðvegi. Í mikilli rigningartíð og/eða leysingum geta skriður fallið út á láglandi og valdið skemmdum á túni og girðingum. Líklegt er að þær falli sunnan við Litla-Garð þó ekki sé hægt að útiloka að þær geti náð út undir bæjarhús og valdið tjóni þó ekki sé talið að þær ógni íbúðarhúsi.

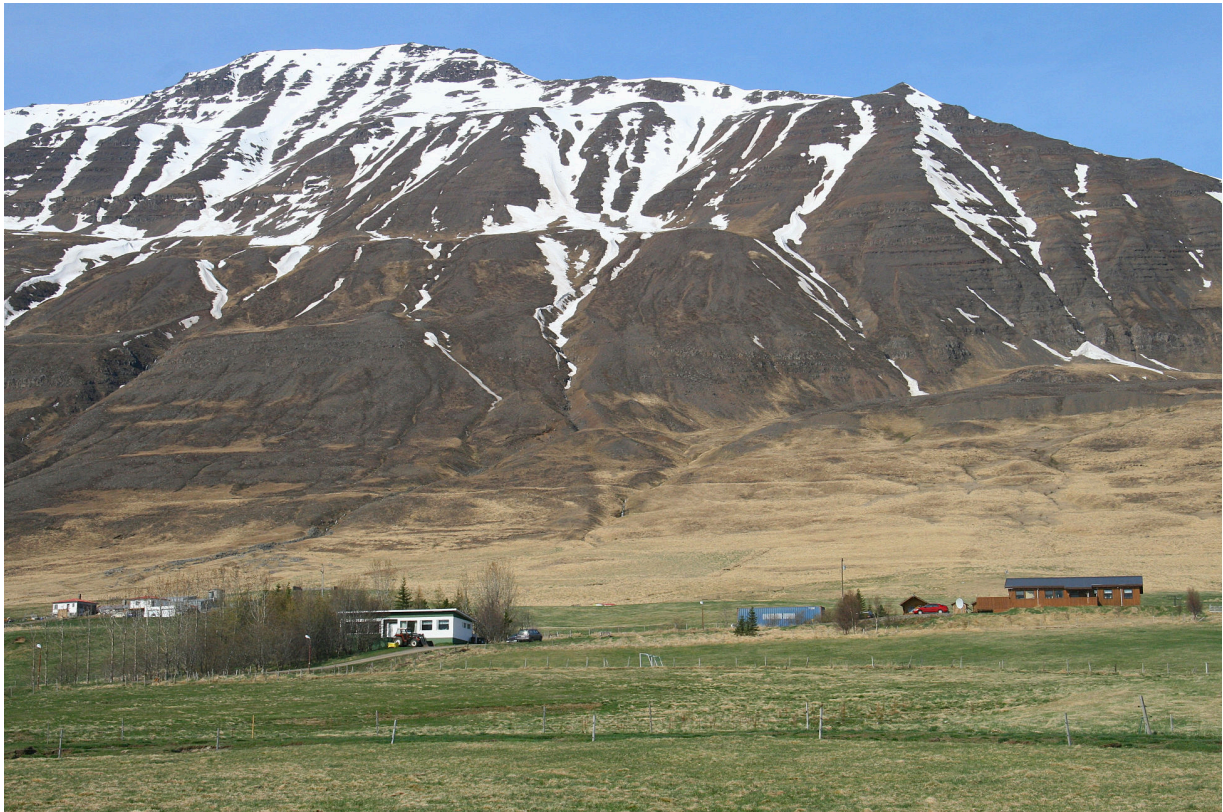
*Mynd 46. Hlíðarhagi er undir norðurhluta Hvassafellsfjalls, tvö íbúðarhús eru á jörðinni stendur yngra húsið um 60 m norðan eldra hússins. Eyðibýlið Hlíðarfell er lengst t.v. á myndinni (ljósm. Brynjólfur Sv. maí 2017).*

Ólíklegt er að ofanflóð í Skriðulækjargili skapi hættu við Hlíðarhaga þar sem bærinn er það langt norðan við gilið. Bæjarlækjargilið endar býsna langt ofan bæjarins og er því heldur ekki talið ógna Hlíðarhaga. Ofanflóðaaðstæður eru metnar viðunandi fyrir Hlíðarhaga. Litla-Garður stendur sunnar og nær áhrifasvæði Skriðulækjargils en nokkru neðar og fjær fjallsrótum en Hlíðarhagi. Ofanflóðahætta er því einnig metin viðunandi fyrir Litla-Garð en rétt er að fylgjast vel með rennsli og framburði Skriðulækjargils í mikilli úrkomutíð og einnig í kröftugum leysingum.

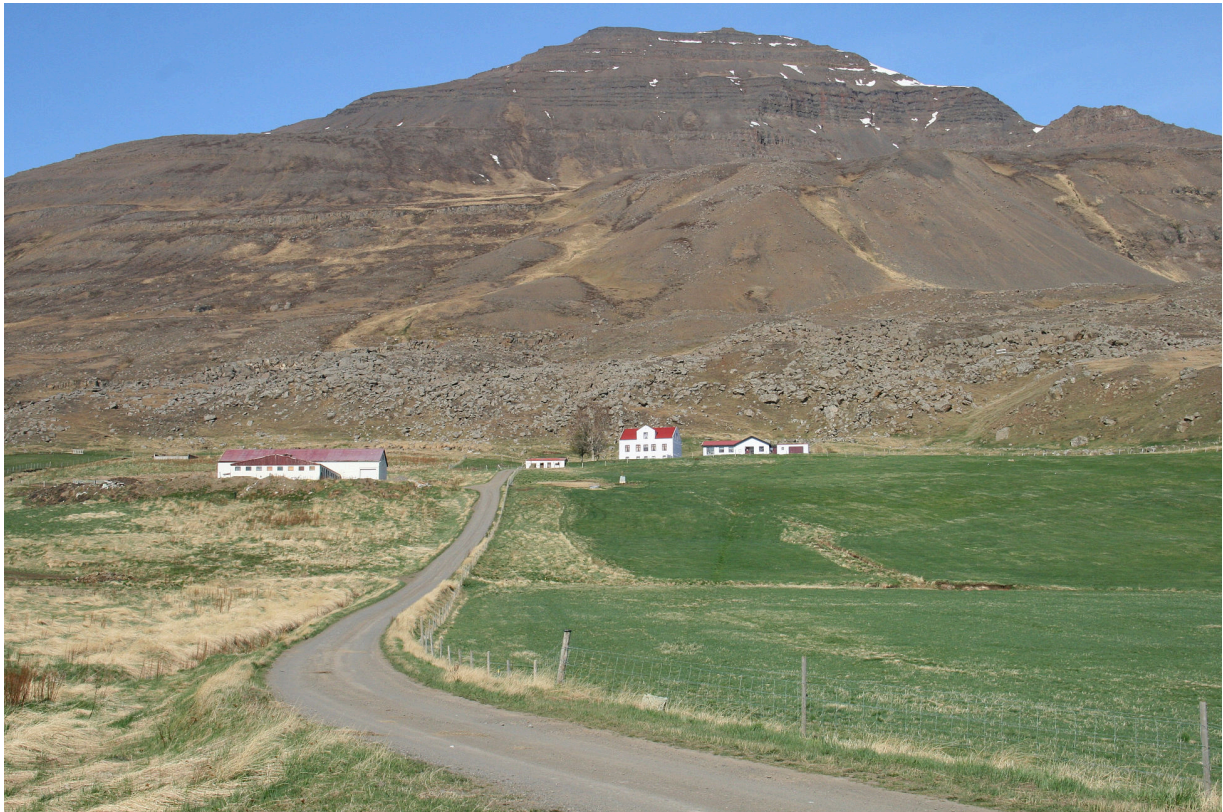
*Mynd 47. Möðrufell stendur undir Möðrufellsfjalli í krika upp við suðurjaðar Möðrufellshrauns (ljósm. Brynjólfur Sv. maí 2017).*

Landslag ofan Möðrufells er með þeim hætti að ólíklegt er talið að snjóflóð sem falla kynnu í hlíðinni myndu ógna bænum. Minni flóð gætu fallið á stöku stað í bröttum brekkum framhlaupsins en myndu vart falla að bænum. Stærri flóð gætu fallið í brattanum sunnan og ofan við framhlaupið en þau myndu líklega stýrast á suðurjaðar þess og suður fyrir bæinn.
