## Ofanflóðahættumat fyrir Bíldudal Endurskoðun vegna byggingar varnarvirkja og útvíkkun til suðurs

Eiríkur Gíslason, Veðurstofu Íslands  
Jón Kristinn Helgason, Veðurstofu Íslands  
Árni Hjartarson, Íslenskum orkurannsóknum  
Magni Hreinn Jónsson, Veðurstofu Íslands  
Sveinn Brynjólfsson, Veðurstofu Íslands  
Tómas Jóhannesson, Veðurstofu Íslands

<b>Skýrsla nr.</b> VÍ 2018-012	<b>Dags.</b> Október 2018	<b>ISSN</b> 1670-8261	<b>Opin</b> <input checked="" type="checkbox"/> <b>Lokuð</b> <input type="checkbox"/> <b>Skilmálar:</b>
<b>Heiti skýrslu / Aðal- og undirtitill:</b> Ofanflóðahættumat fyrir Bíldudal Endurskoðun vegna byggingar varnarvirkja og útvíkkun til suðurs		<b>Upplag:</b> 30 <b>Fjöldi síðna:</b> 83 + kort <b>Framkvæmdastjóri sviðs:</b> Jórunn Harðardóttir	
<b>Höfundar:</b> Eiríkur Gíslason, Jón Kristinn Helgason, Árni Hjartarson, Magni Hreinn Jónsson, Sveinn Brynjólfsson og Tómas Jóhannesson		<b>Verkefnisstjóri:</b> Magni Hreinn Jónsson <b>Verknúmer:</b> 4754-2-0004	
<b>Gerð skýrslu/verkstig:</b>		<b>Málsnúmer:</b> 2016-163	
<b>Unnið fyrir:</b> Vesturbyggð			
<b>Samvinnuaðilar:</b>			
<b>Útdráttur:</b> Hér er lýst hættumati fyrir svæðið frá Stóruskriðu, nokkru innan þét

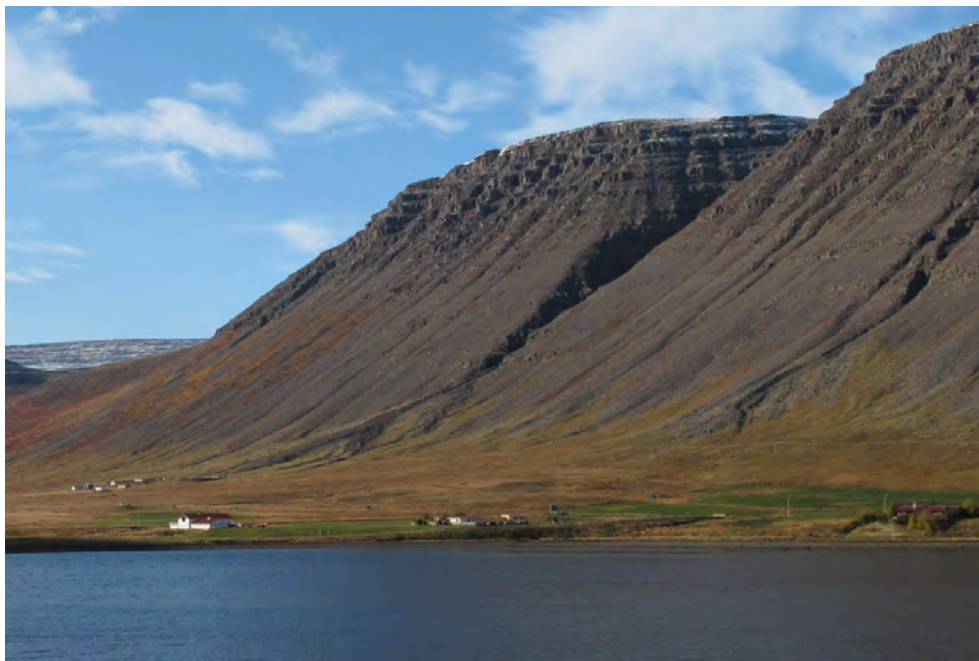
*Mynd 1. Horft yfir botn Bíldudalsvogs að Bíldudalsfjalli og Hólsgili. Neðan gilsins standa nokkrar byggingar. Byggingarnar næst sjónum tilheyra býlinu Litlu-Eyri. Ljósmynd: Veðurstofan, október 2011.*

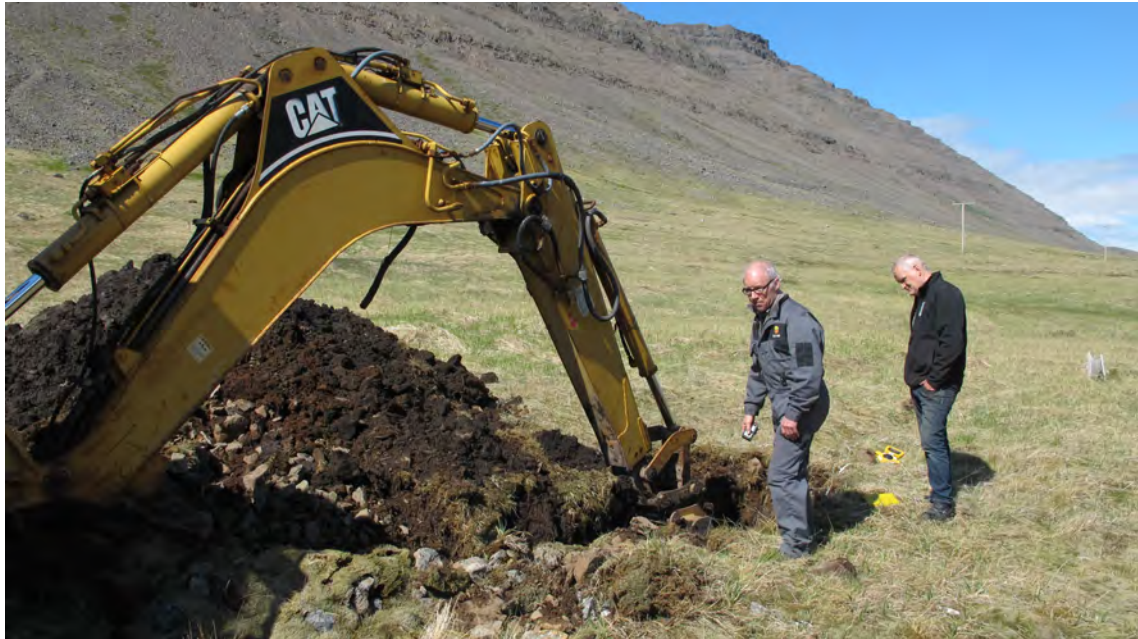
Mynd 3. Sex gryfjur voru grafnar á rannsóknarsvæðinu. Ljósmynd: Veðurstofan, júní 2015.

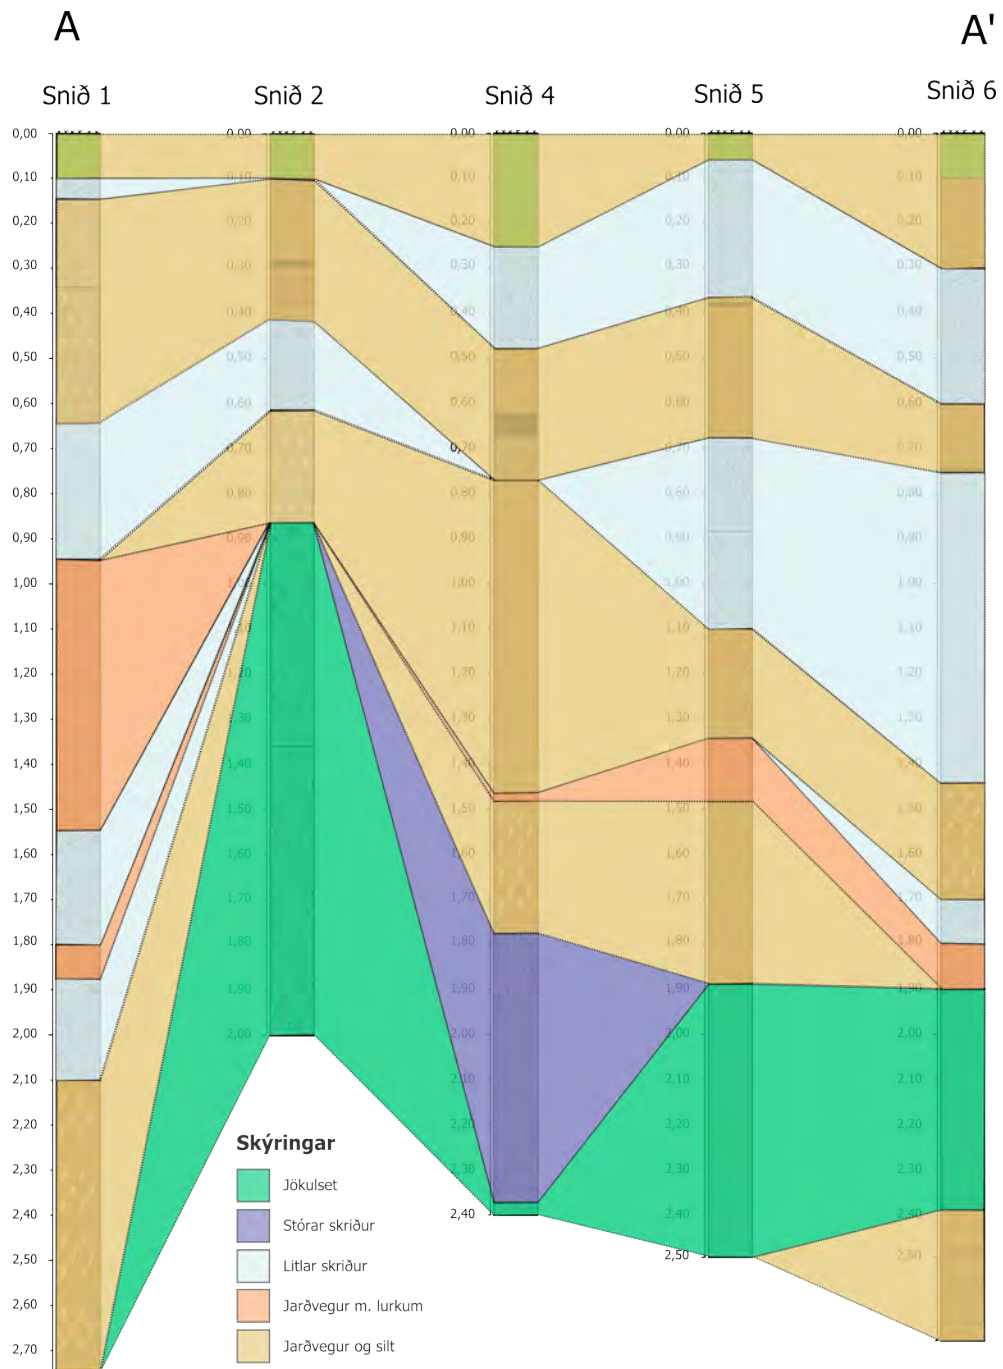
Mynd 4. Jarðlagasnið A–A' er þversnið sem sýnir túlkun á tengingu jarðlaga innan rannsóknarsvæðisins. Staðsetning sniðsins og gryfjanna er sýnd á mynd 2.

**Jarðlagatenging A–A'** er þversnið sem tengir saman snið 1, 2, 4, 5 og 6 (sjá myndir 2 og 4). Þversniðið nær frá ytri hluta aurkeilunnar undir Hólsgili og að innri hluta aurkeilunnar undir Stekkjargili og spannar 845 m á hæðarbilinu 17–36 m h.y.s. Efst í sniðinu er 10–24 cm þykkt jarðvegslag. Lagið er þynnst í sniði 5 en þykkast í sniði 6. Undir jarðvegslaginu er grýtt skriðulag sem finnst í öllum gryfjum nema 2. Lagið er 5–30 cm þykkt, þynnst í gryfju 1 en þykkast í 5 og 6. Stærstu hnullungar eru á bilinu 18–30 cm í langás. Skriðulagið er að líkindum ekki ein samfelld skriða, heldur margar litlar skriður á virku skriðutímabili. Undir skriðulaginu í sniðum 2, 4 og 5 er 15–60 cm þykkt, sendið jarðvegslag. Í jarðvegslaginu í sniðum 2 og 4 má finna 1–4 cm þykkt grásvalt foksandslag á dýptarbilinu 30–65 cm. Foksandslagið er þykkast í sniði 4 eða um 4 cm. Í sniði 1 og 2 er smágrýtt jarðvegsblandað skriðulag á um 40–65 cm dýpi sem er 30 cm þykkt í sniði 1 en einungis 20 cm þykkt í sniði 2. Á um 70–80 cm dýpi í sniðum 5 og 6 er 40–70 cm þykkt skriðulag. Lagið er smágrýtt þar sem stærstu hnullungar eru um 20 cm í langás. Lagið er fremur jarðvegsblandað í sniði 5 og er líklega ummerki um síendurteknar smáskriður eða soppu. Á milli skriðulaganna tveggja í sniði 6 er grábrúnt gjóskulag. Samkvæmt greiningu Magnúsar Á. Sigurgeirssonar er þetta líkast til gjóskulagið SN1 frá Snæfellsjökli en það varð til í síðasta stórgosi eldfjallsins. Geislakols aldursgreining á mólum, sem liggur undir gjóskulaginu, gaf aldurinn  $1750 \pm 150$  BP ( $^{14}\text{C}$ -ár) (Sigurður Steinþórsson, 1967). Þegar þessar tölur eru leiðréttar fæst að gosið í Snæfellsjökli hefur orðið árið 300 e.Kr. með óvissu upp á 200 ár til eða frá. Þetta er allmikið óvissubil en aldursgreiningin býður ekki upp á meiri nákvæmni.

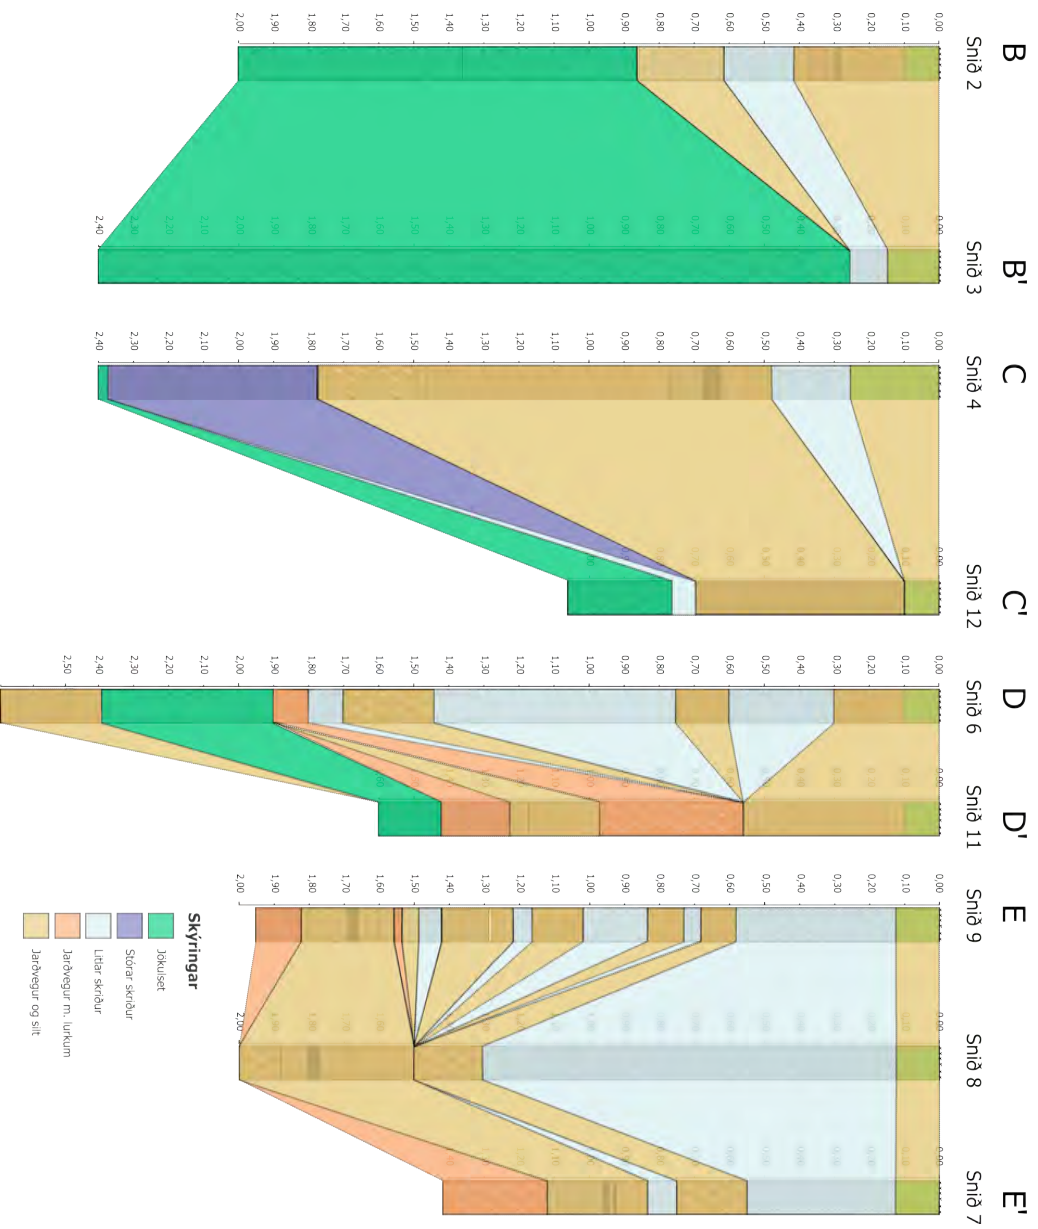
*Mynd 5. Jarðlagasnið B–B', C–C', E–E' og D–D' eru langsníð sem sýna túlkun á tengingu jarðlaga innan rannsóknarsvæðisins. Staðsetning sniðanna og gryffanna er sýnd á mynd 2.*

**Jarðlagatenging D–D'** tengir snið 6 og 11 (sjá myndir 2 og 5). Sniðið er langsníð sem er í jaðrinum á aurkeilu Stekkjargils og spannar 71 m. Efst í sniðinu er jarðvegur með silt, sandi, grassverði og rótum sem nær niður á 30 cm dýpi í sniði 6 en tæplega 60 cm dýpi í sniði 11. Engin ummerki eru um skriður í sniði 11 en niður á 142 cm dýpi skiptast á jarðvegslög með og án lurka. Í sniði 6 eru þrjú skriðulög á 30, 75 og 170 cm dýpi. Lagið á 75 cm dýpi er þykkast og er um 70 cm þykkt, en er smágrýtt og siltríkt. Í langsníðinu eru tvö lurkalög, en annað þeirra sést bara í sniði 6 en tvö sjást í sniði 11. Á 190 cm dýpi í sniði 6 og 140 cm dýpi í sniði 11 er grátt siltríkt efni sem er líklega jökulset. Undir jökulurðinni í sniði 6 er jarðvegslag með malar og sandlinsum sem er talið sýna tímabil þar sem smáskriður voru tíðari.

**Jarðlagatenging E–E'** tengir snið 7, 8 og 9. (sjá myndir 2 og 5). Sniðið er 30 m langsníð í skurði utan við veginn að Járnhóli I og rétt neðan við neðstu bygginguna undir Hólsgili. Efst í langsníðinu er grassvörður, jarðvegur og rætur sem ná niður á um 15 cm dýpi. Undir grassverðinum er 42–118 cm þykkt skriðulag, sem er þykkast í sniði 8, eða framburður úr gilinu en í laginu er mikið um rúnnaða smásteina, mól og sand. Í laginu má greina lagskiptingu sem bendir til þess að þetta séu margir atburðir. Neðan við skriðulagið er jarðvegur sem nær niður á botn sniðsins sem endar á 140–200 cm dýpi. Á 128 cm dýpi í sniði 9 er ljóst gjóskulag. Samkvæmt greiningu Magnúsar Á. Sigurgeirssonar er þetta líkast til gjóskulagið SN1 eins og í sniði 6. Ofan við gjóskulagið eru tvö smáskriðulög þar sem að steinar eru allt að 16 cm í þvermáli. Neðan gjóskulagsins er eitt smáskriðulag sem eru 6 cm þykkt. Í sniði 8 eru engin ummerki skriðufalla niður á 2 m dýpi en í sniði 7 er eitt 8 cm þykkt smáskriðulag. Neðst í sniðum 7 og 9 er svo jarðvegslag með lurkum sem ekki sést í sniði 8.

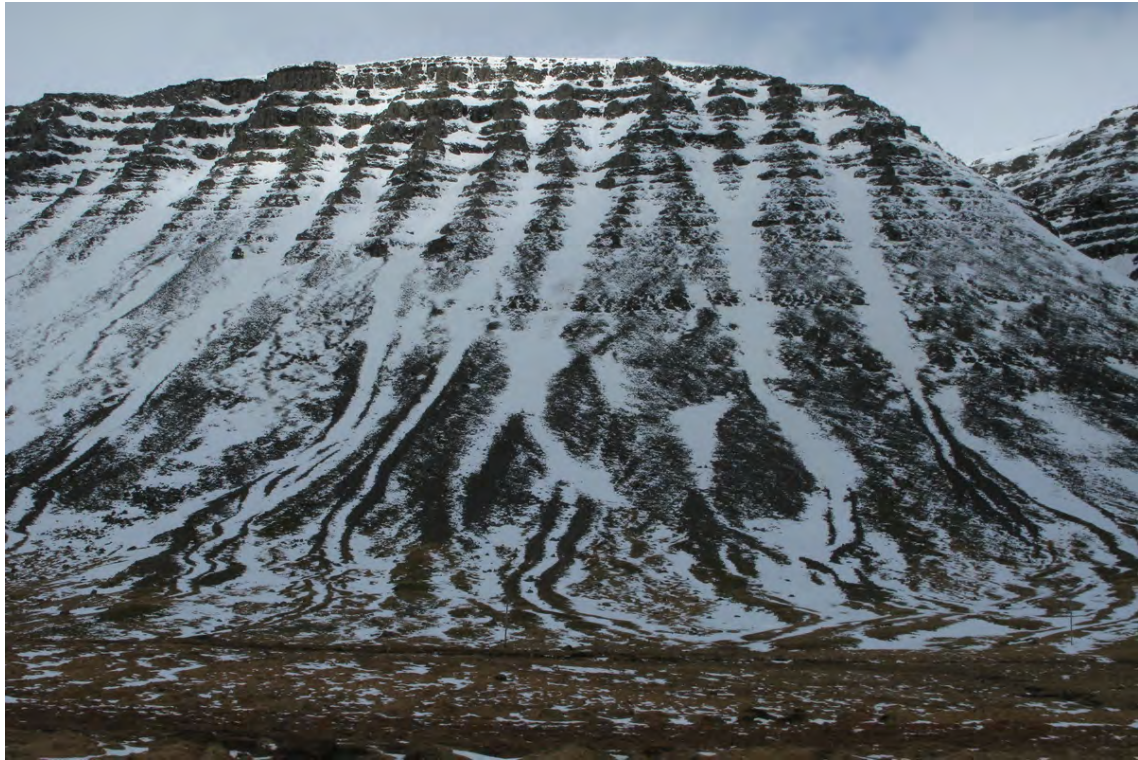
*Mynd 6. Hlíð Bıldudalsfjalls, innan Hólsgils, að vorlagi. Sjá má að snjór safnast aðallega í skorninga neðan efstu kletta. Ljósmynd: Veðurstofan, apríl 2015.*

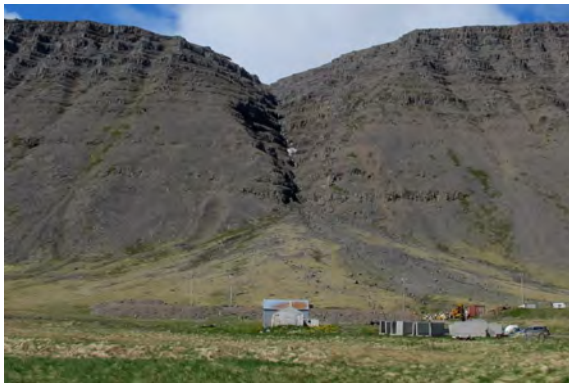
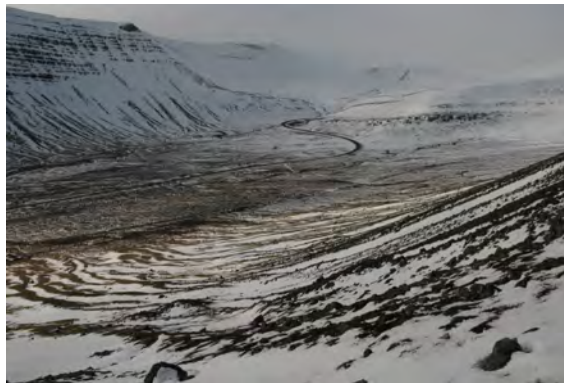
Mynd 7. Til vinstri er horft upp eftir Hólsgili á fallegum sumardeggi og eru byggingar og athafnasvæði undir gilinu í forgrunni. Til hægri er horft frá mynni Hólsgils inn eftir hlíðinni. Meðfram veginum er allstórt flatlendi utan hættusvæða. Ljósmyndir: Veðurstofan, júní og apríl 2015.

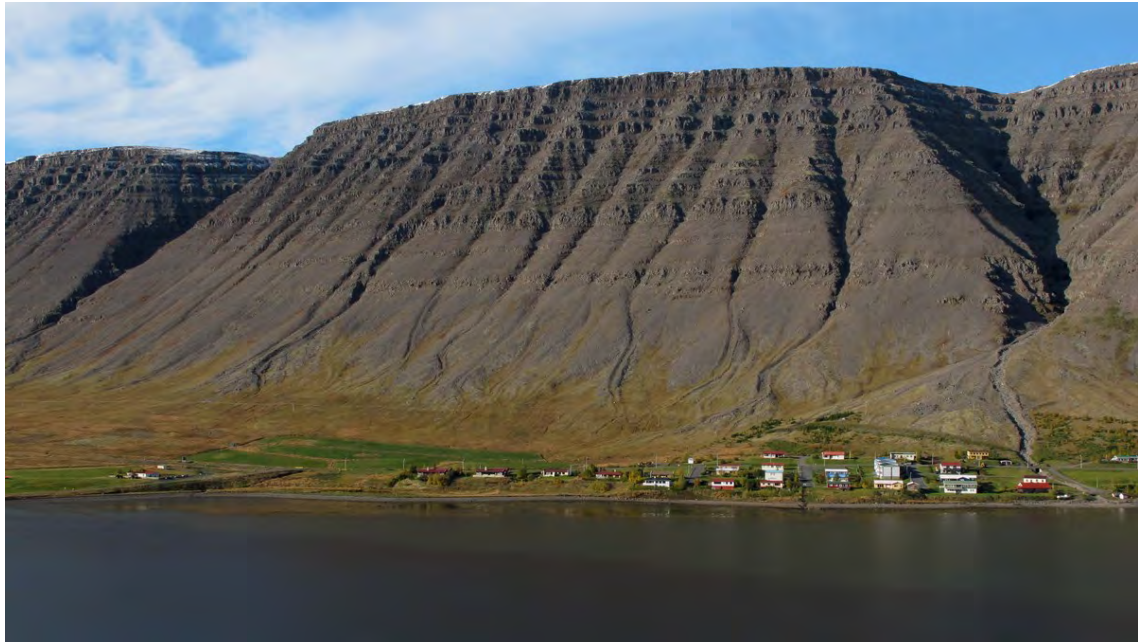
*Mynd 9. Hlíð Bíldudalsfjalls milli Hólsgils og Stekkjargils. Tvígil eru vinstra megin við miðja mynd og neðan þeirra Tvígiljaskriða. Ljósmynd: Veðurstofan, október 2011.*

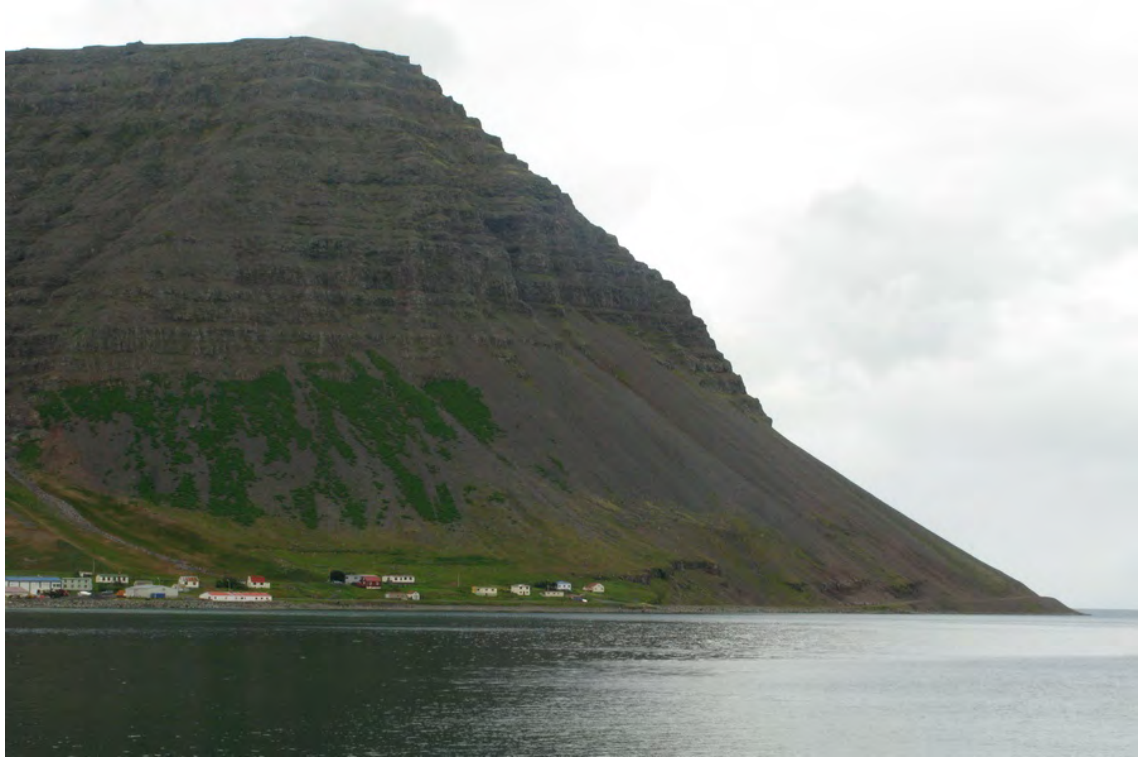
*Mynd 10. Horft yfir Bíldudalsvog að svæðinu þar sem fyrirhuguð er landfylling. Hlíðin ofan landfyllingarinnar er allbrött og á þessum slóðum er hæð Bíldudalsfjalls um 450 m y.s. Á myndinni sjást lagskipt og rofin klettabelti sem og skriðuurð sem nær frá um 200 m h.y.s. og niður undir sjávarmál. Ljósmynd: Veðurstofan, ágúst 2013.*

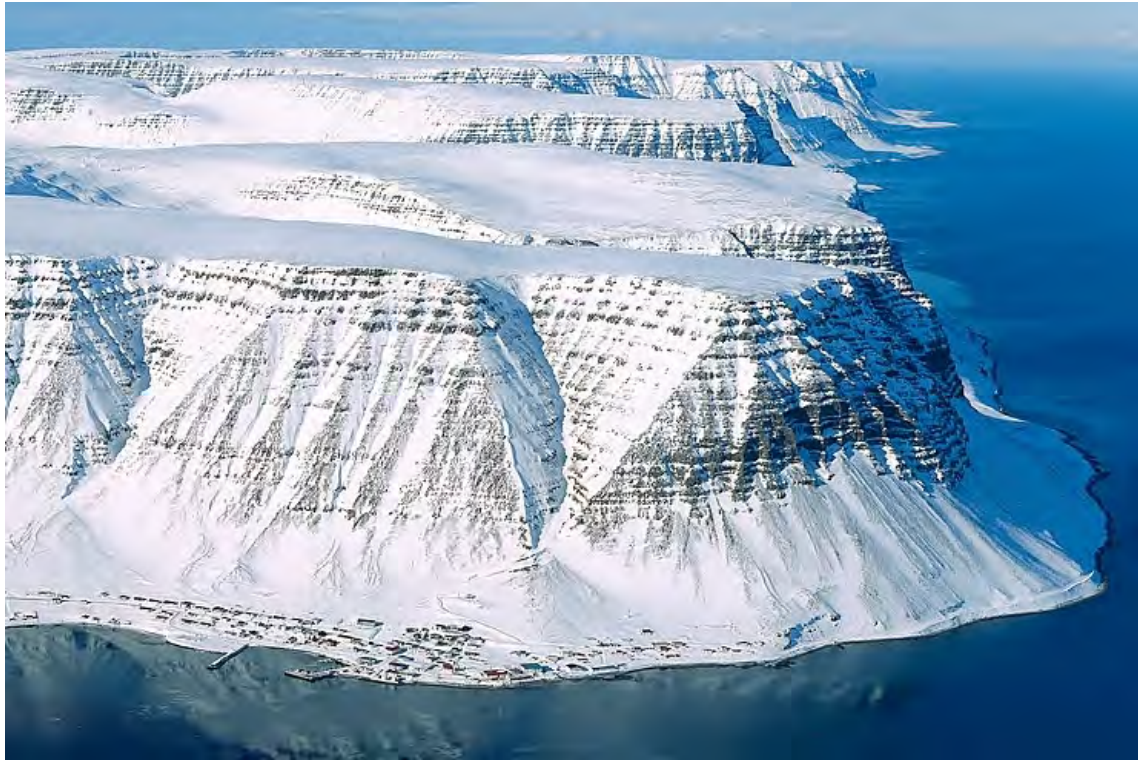
*Mynd 11. Vetur á Búdudal. Myndin var tekin áður en varnargarður var reistur undir Búdargili. Ljósmynd: Mats Wibe Lund.*

Eins og sjá má á mynd 11 sem tekin var að vetrarlagi þá er áberandi hve lítill snjór hefur safnast fyrir í svæðunum tveimur og þennan tiltekna dag virðist sú snjósöfnun sem átt hefur sér stað fyrst og fremst vera hliðfylling frá norðri.

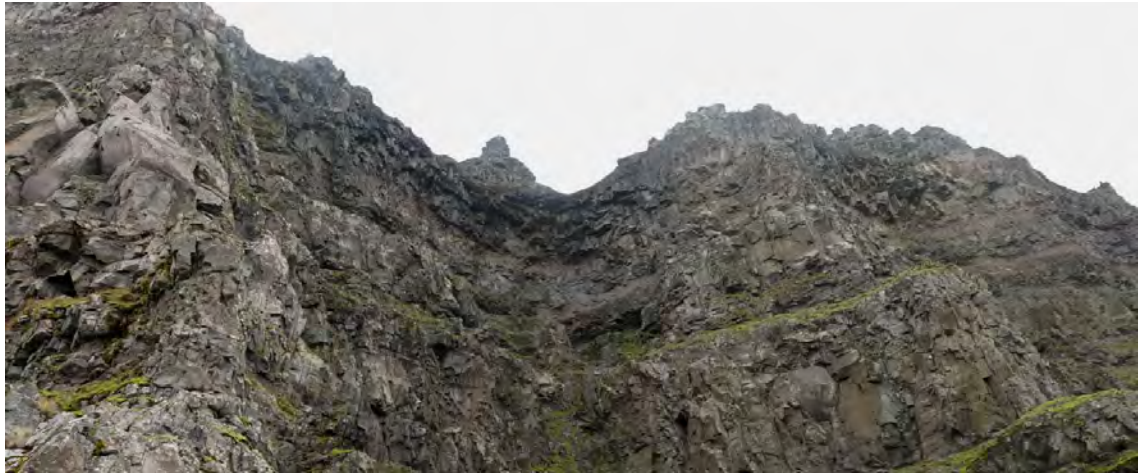
*Mynd 12. Á ljósmyndinni sjást hraunlögin sem mynda klettana ofan við Banahlein á svæðinu á milli giljanna tveggja. Ljósmynd: Veðurstofan, ágúst 2013.*

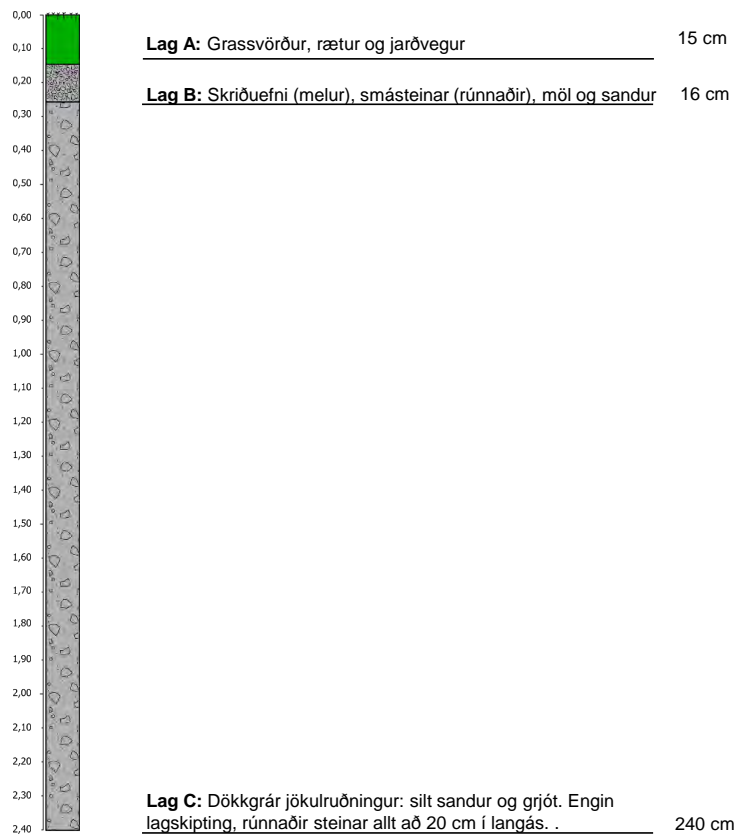
## Snið - 03

Hola grafin niður á um 2.40 m dýpi

Mynd 16. Jarðlagasnið 3 var mælt í gryfju sem tekin var neðan við jarðlagasnið 2.
