## Endurskoðun á ofanflóðahættumati fyrir Bíldudal eftir byggingu varnargarðs undir Búðargili

# Endurskoðun á ofanflóðahættumati fyrir Bíldudal eftir byggingu varnargarðs undir Búðargili

<b>Skýrsla nr.</b> VÍ 2018-013	<b>Dags.</b> Október 2018	<b>ISSN</b> 1670-8261	<b>Opin</b> <input checked="" type="checkbox"/> <b>Lokuð</b> <input type="checkbox"/> <b>Skilmálar:</b>
<b>Heiti skýrslu / Aðal- og undirtitill:</b> Endurskoðun á ofanflóðahættumati fyrir Bíldudal eftir byggingu varnargarðs undir Búðargili		<b>Upplag:</b> 30 <b>Fjöldi síðna:</b> 27 + kort <b>Framkvæmdastjóri sviðs:</b> Jórunn Harðardóttir	
<b>Höfundar:</b> Tómas Jóhannesson, Eiríkur Gíslason og Ragnar H. Þrastarson		<b>Verkefnisstjóri:</b> Magni Hreinn Jónsson <b>Verknúmer:</b> 4754-2-0004	
<b>Gerð skýrslu/verkstígr:</b>		<b>Málsnúmer:</b> 2016-163	
<b>Unnið fyrir:</b> Vesturbyggð			
<b>Samvinnuaðilar:</b>			
<b>Útdráttur:</b> Ofanflóðahættumat fyrir Bíldudal hefur verið endurskoðað eftir byggingu leiðigarðs undir Búðargili. Leiðigarðurinn beinir snjóflóðum og skriðuföllum úr gilinu til norðurs frá meginbyggð þorpsins. Varnargarðurinn dregur mikið úr ofanflóðahættu á svæðinu og færast B og C-línur hættumatsins 125–175m

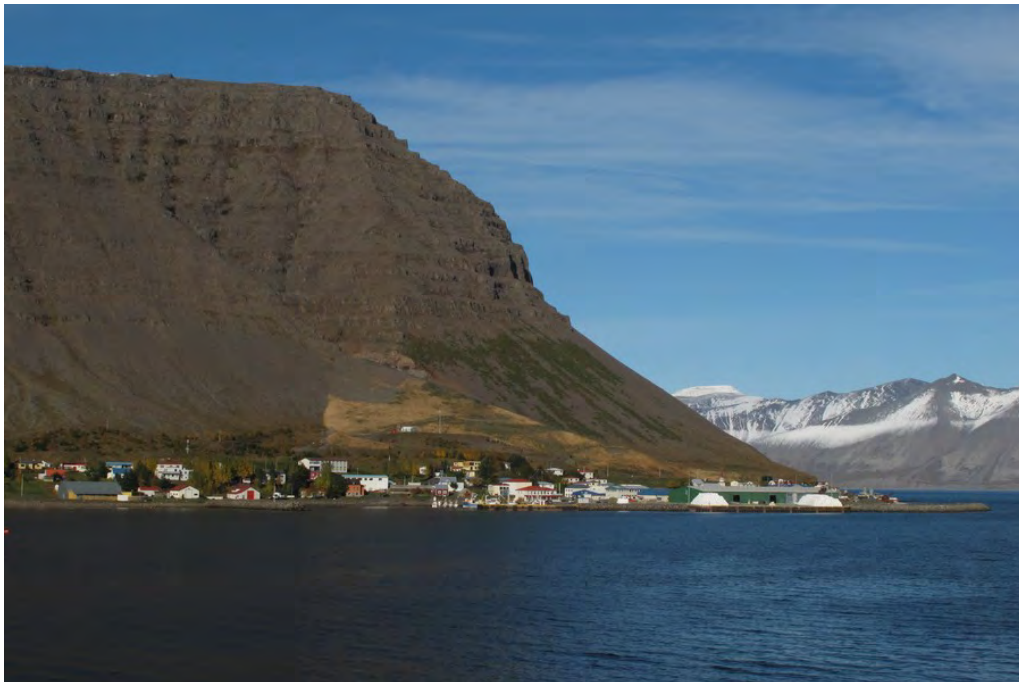
*Mynd 1. Búðargil í Bíldudalsfjalli og byggðin á Búðareyri. Ljósmynd: Veðurstofan, október 2011.*

Endurskoðun hættumatsins nú miðast við svæði undir Búðargili sem afmarkað er á korti 1 þar sem nú hefur verið reistur leiðigarður sem er einnig sýnilegur á mynd 1.

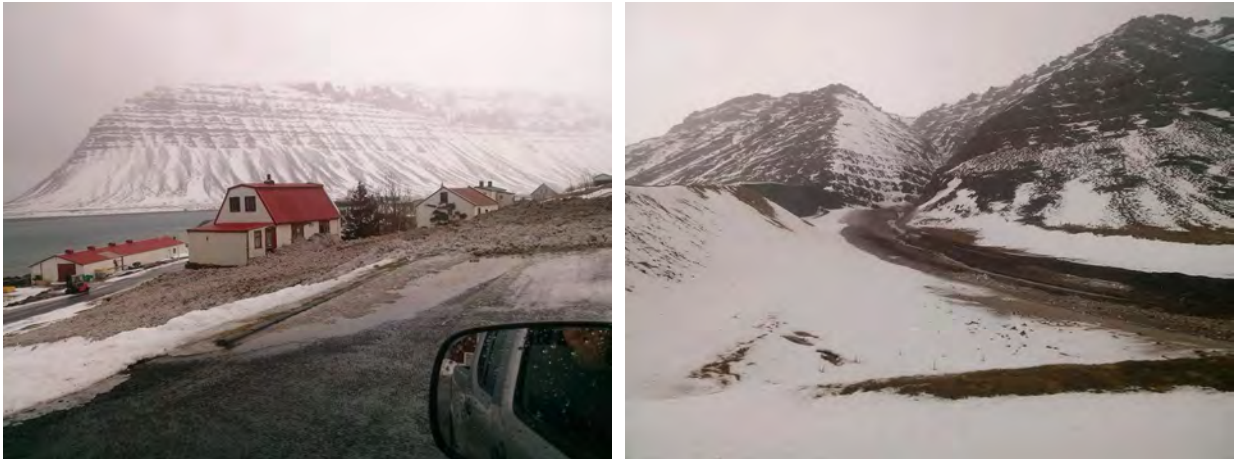
*Mynd 2. Krapaflóð úr Búðargili á Bíldudal 13. mars 2016 lenti á húsinu Höfðabrún, Lönguhlíð 22, og olli nokkrum skemmdum á því (myndin til vinstri). Húsið var keypt upp þegar varnargarðurur var reistur. Flóðið rann niður með varnargarði sem reistur var neðan gilsins árið 2009 (myndin til hægri). Ljósmyndir: Veðurstofan, mars 2016.*

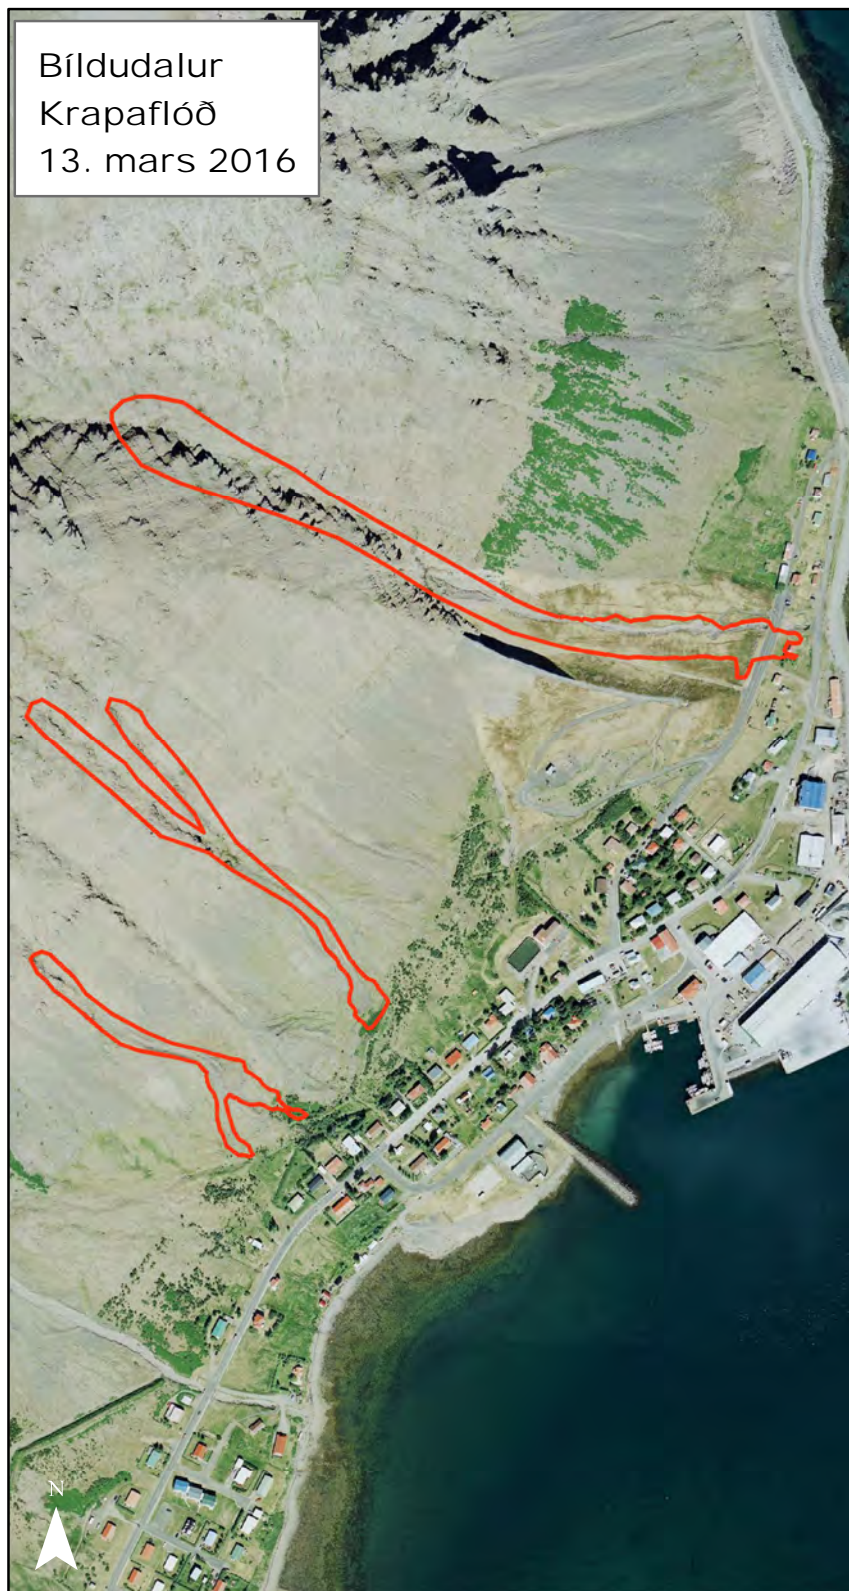
*Mynd 3. Krapaflóð á Bíldudal 13. mars 2016. Flóðið úr Búðargili rann niður með varnargarði og lenti á húsinu Höfðabrún, Lönguhlíð 22, og olli nokkrum skemmdum á því. Húsið var keypt upp þegar varnargarðurinn var reistur.*

Flóðin sem fallið hafa síðan 2002 sæta ekki miklum tíðindum og breyta ekki mati á tíðni snjóflóða eða skriðufalla eða öðrum forsendum hættumats og varnarvirkja. Þó er rétt að fara nokkrum orðum um krapaflóðið sem féll úr Búðargili þann 13. mars 2016 og lenti á húsinu Höfðabrún, Lönguhlíð 22, og olli nokkrum skemmdum á því, sjá mynd 2 til vinstri. Flóðið féll um kl. 16:40 og niður eftir rásinni meðfram garðinum án þess að renna að heita má upp á hann, sjá mynd 2 til hægri. Tunga flóðsins náði nokkuð niður fyrir efstu götu í bænum undir gilinu, Lönguhlíð. Húsið sem flóðið féll á er ekki varið af garðinum og var keypt upp af sveitarfélaginu þegar garðurinn var reistur. Flóðið var um 30 m breitt á götunni og rann niður með húsinu beggja vegna. Rúmmál þess er metið rúmlega 2000 m<sup>3</sup>. Fleiri minni krapaflóð féllu úr hlíðinni ofan Bíldudals þennan dag en þau stöðvuðust í hlíðinni ofan byggðarinnar eins og sést á korti á mynd 3.

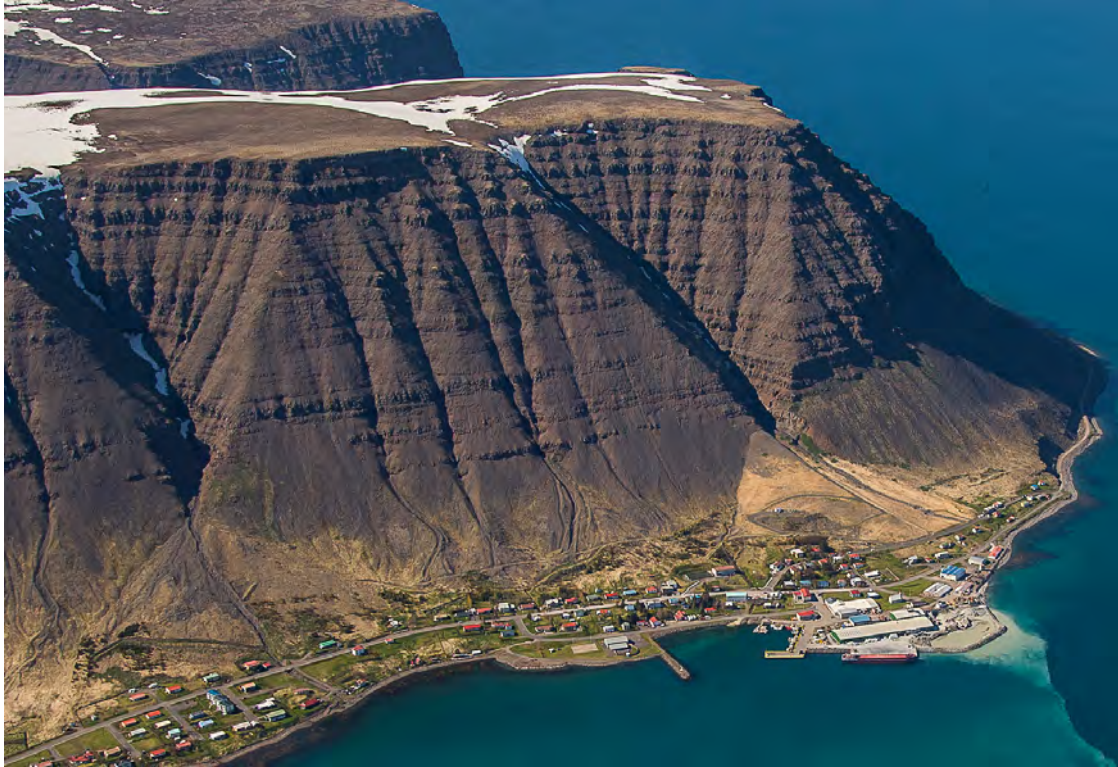
*Mynd 4. Byggðin á Bíldudal séð frá suðaustri úr flugvél. Aurkeilan undir Búðargili og bakhlið leiðigarðsins sjást vel. Ljósmynd: © HAG/Vb, júní 2015.*

Myndir 4 og 5 sýna Búðargil og byggðina neðan þess eftir að garðurinn var reistur og kemur hinn nýi farvegur flóða meðfram garðinum vel fram á síðari myndinni. Mynd 6 sýnir hins vegar garðinn ofan frá, úr gilinu nokkru ofan við gilkaftinn, og sést vel hvernig garðurinn beinir flóðum til norðurs, í áttina til sjávar, norðan við meginbyggðina undir Búðargili. Húsið lengst til vinstri á myndinni er Langahlíð 22 (Höfðabrún) sem krapaflóð lenti á þann 13. mars 2016 eins og nánar er frá greint í kafla 3.

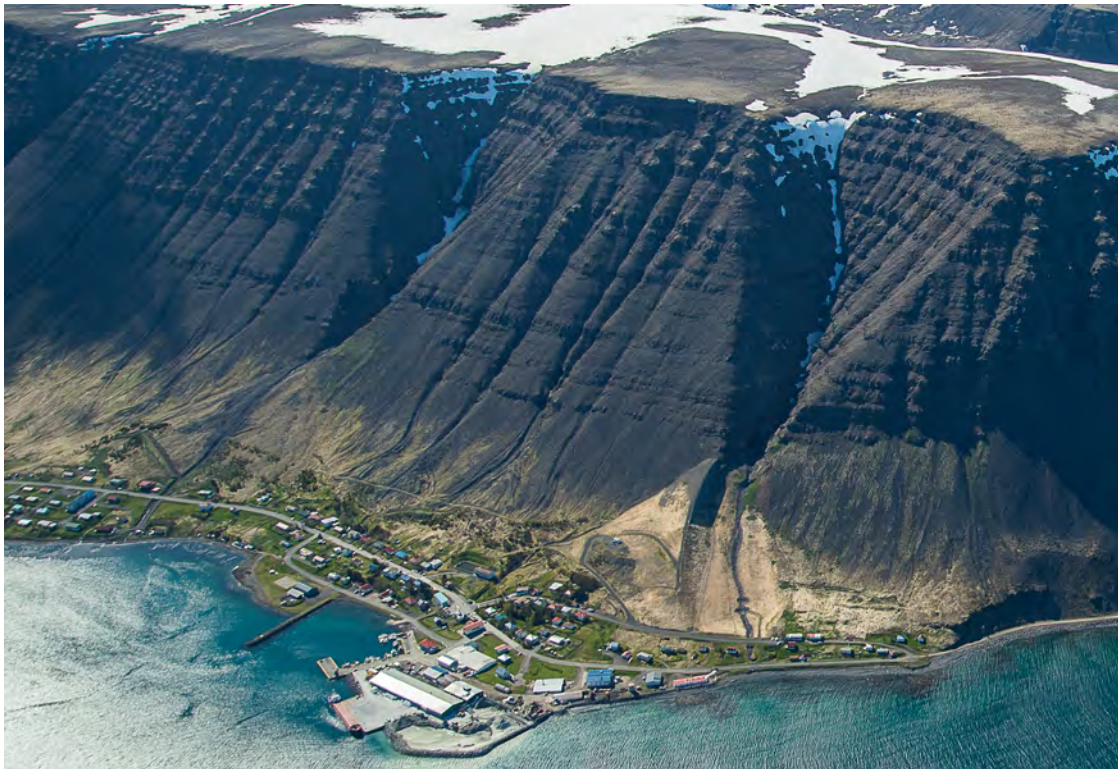
*Mynd 5. Byggðin á Bíldudal séð frá norðaustri úr flugvél. Leiðigarðurinn neðan Búðargils og rásin meðfram honum sjást vel. Ljósmynd: © HAG/Vb, júní 2015.*

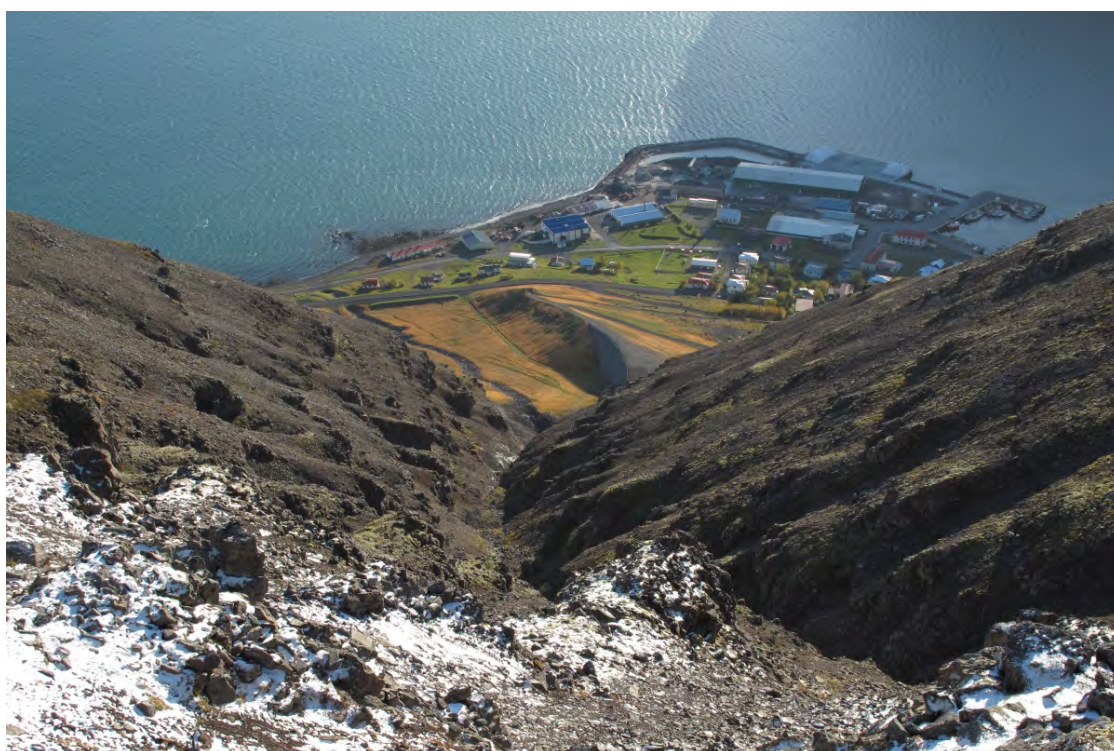
*Mynd 6. Horft niður Búdargil, yfir varnargarðinn og rásina meðfram honum. Ljósmynd: Veðurstofan, október 2011.*
