Magnús Már Magnússon
Leah Tracy

Snjóflóðahrina í Mýrdalnum 5. til 12. marz 2002

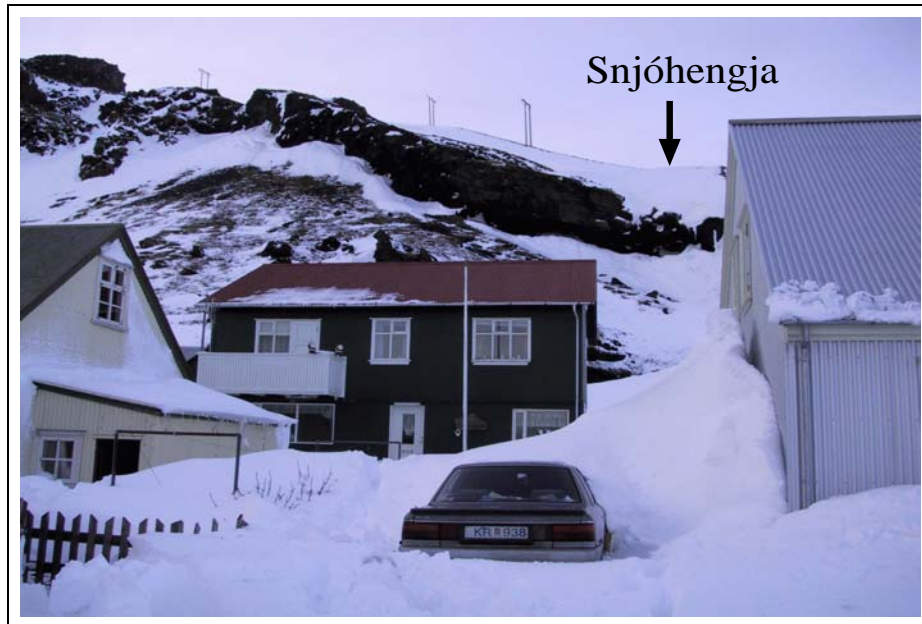
Mynd 1. Snjóhengjur í gilskorningi ofan við húsin sem voru rýmd í Vík.

Að lokum var farið inn í Vík og aðstæður skoðaðar við húsin sem voru rýmd. Sjá mynd 1. Ofan við húsin er gilskorningur sem gengur fram á klettabrún. Klettabrúnin er um 10 til 15 m há og er fallið lóðrétt frá brúninni. Neðan hlíðarinnar og u.þ.b. hálf leið að húsinum er kofi, sem er einungis notaður á sumrin. Í kringum hann hafði myndast allstór geil, um 2 m djúp sem myndaði eins konar leiðigarð fram hjá íbúðarhúsunum.

Á sunnudeginum höfðu heimamenn tekið eftir því að sprungur höfðu myndast í snjóinn meðfram brún gilskorningins. Þessar sprungur virtust stækka er leið á daginn og var það meginástæða þess að húsin þar fyrir neðan voru rýmd. Húsin eru í um 25 m fjarlægð frá klettinum. Snjóflóð úr gilskorningnum mun skella niður á slakka neðan klettsins og við það missa mikið af hreyfiorku sinni. Einnig er líklegt að sá snjór sem héldi áfram myndi sveigja eftir geilinni meðfram sumarhúsinu.

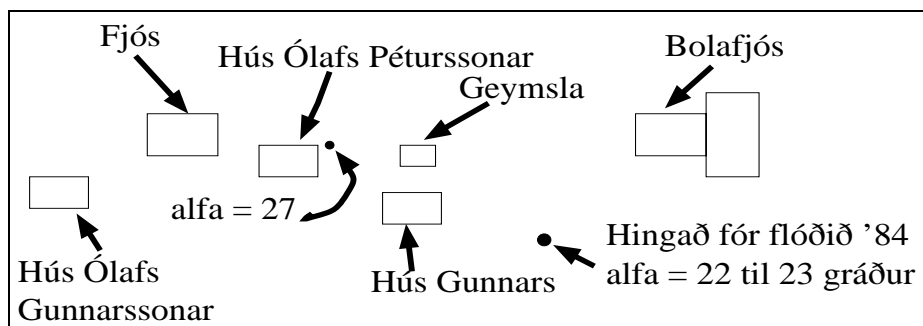
Viðhorf brekkunnar ofan bæjarins er í suður, α -horn að efstu húsum (fjánhús) er 23° . Hægt er að tala um að tvær brekkur séu ofan við bæinn. Hæð er í landslaginu svo íbúðarhúsið yrði hugsanlega í jaðri flóðs úr hærri brekkunni. Er hún um 50 m há og er α -horn að húsinu um 23° . Lægri brekkan er u.þ.b. 15 m há og er α -hornið að henni 28° . Tvö sumarhús eru við bæinn, austan við Deildará. α -horn að því eystra er 29° en ekki er til mæling að því vestara. Veturinn 1996 til 1997 fór flóð yfir geymslur sem standa við eystri bústaðinn. Í byrjun nóvember árið 1984 féll snjóflóð austan við íbúðarhúsið á staðnum. Sjá mynd 4. Miðað við lýsingar var α -hornið um 22° til 23° . Fór það niður á milli íbúðarhússins og

Mynd 4. Afstöðumynd af snjóflóðinu við bæinn Giljur árið 1984.

bolafjóss sem stendur nokkuð austar. Snjóflóð falla iðulega „dágóða vegalengd“ niður á túnin fyrir austan bæinn. Árið 1923 fórst maður í snjóflóði í gílinu sem er upp af bænum.

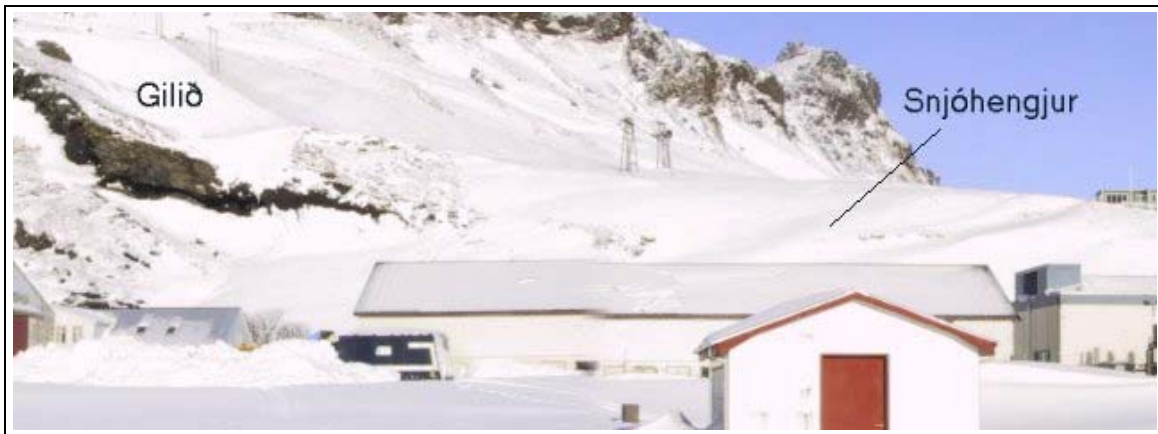
Í síðustu hrinu voru tvö hús rýmd í Vík. Hugsanlega hefði átt að rýma fleiri hús vegna þess að miklar hengju höfðu myndast ofan við húsin vestan Víkurbrautar. Brekkan er ekki há, en húsin neðan hennar virðast vera einföld timburhús sem ekki standast mikið álag. Sjá mynd 5. Er skemmst að minnast slyss sem varð í norðurhluta Quebec í Canada þar sem

Mynd 5. Hengjur ofan Víkurbrautar.

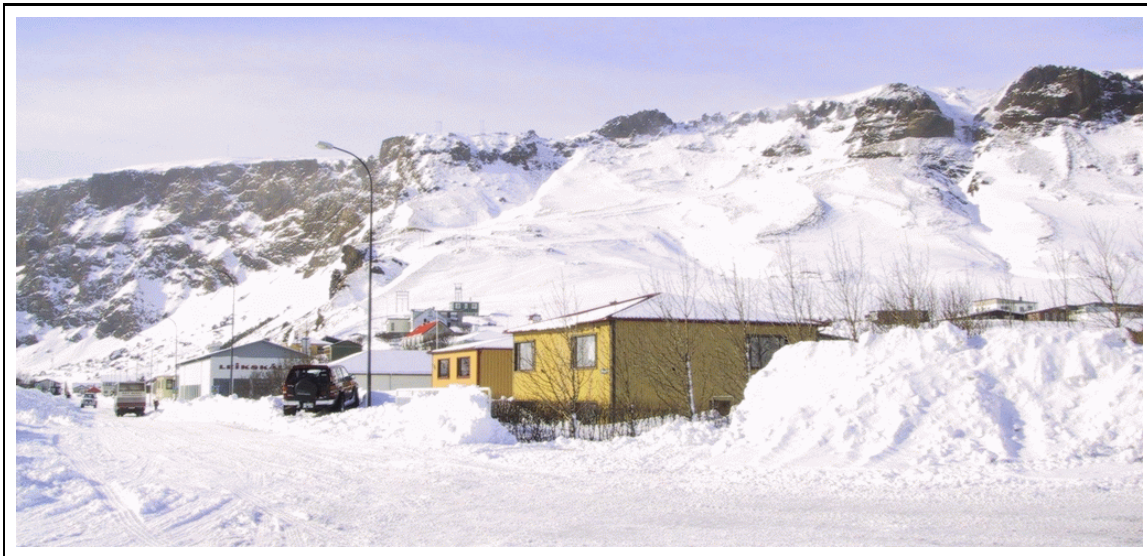
Einnig þyrfti að athuga hvort þær aðstæður gætu skapast að snjóflóð félli úr austurhlíðum Reynisfjalls og í framhaldi af því, hvort mögulegt sé að flóð ofarlega úr fjallinu gætu náð alla leið niður í kaupúnið. Sjá mynd 6.

Mynd 6. *Reynisfjall séð neðan úr Vík.*
