## Hættumat fyrir Drangasnes. Greinargerð með hættumatskorti

VÍ 2009-007  
ISSN 1670-8261

<b>Unnið fyrir:</b> Hættumatsnefnd Kaldrananeshrepps
<b>Samvinnuaðilar:</b>

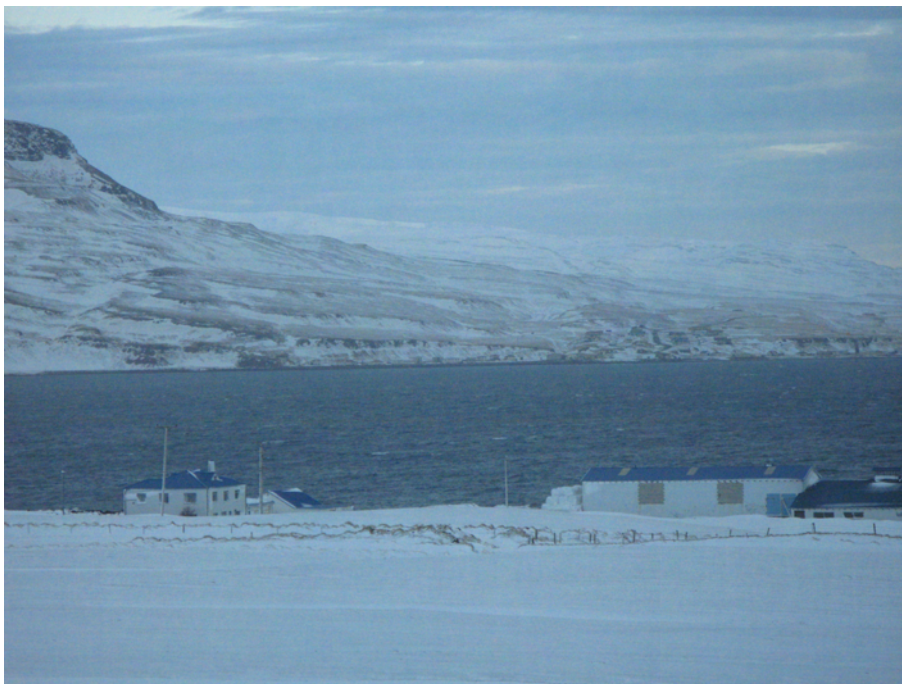
*Mynd 2. Drangsnæs að vetri. Horft er yfir Steingrímsfjörð til þorpsins. Ljósmynd: Veðurstofan, febr. 2008.*

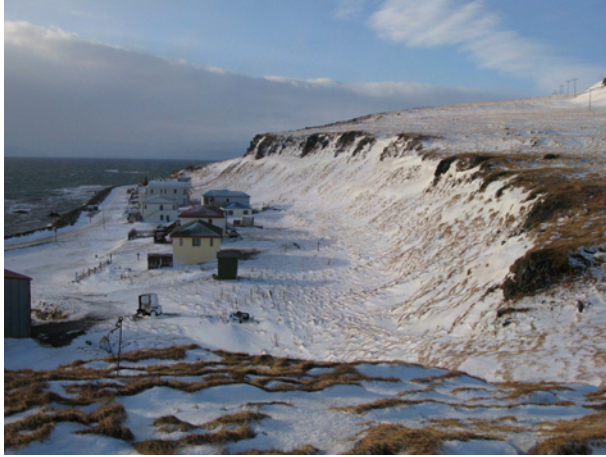
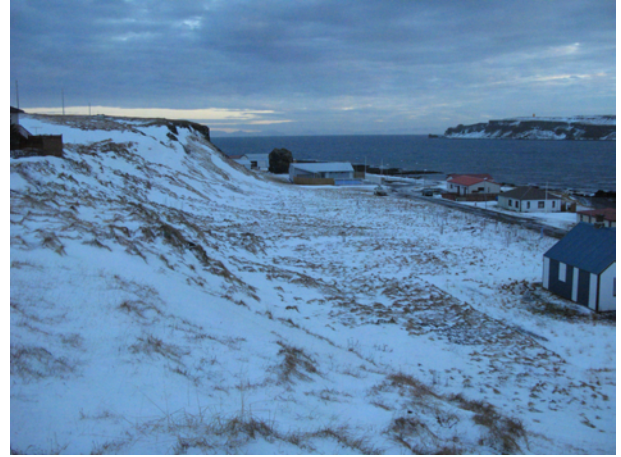
Mynd 3. Myndin til vinstri sýnir brekkuna ofan Aðalbrautar en sú til hægri svæðið ofan Grundargötu. Ljósmyndir: Veðurstofan, febr. 2008.

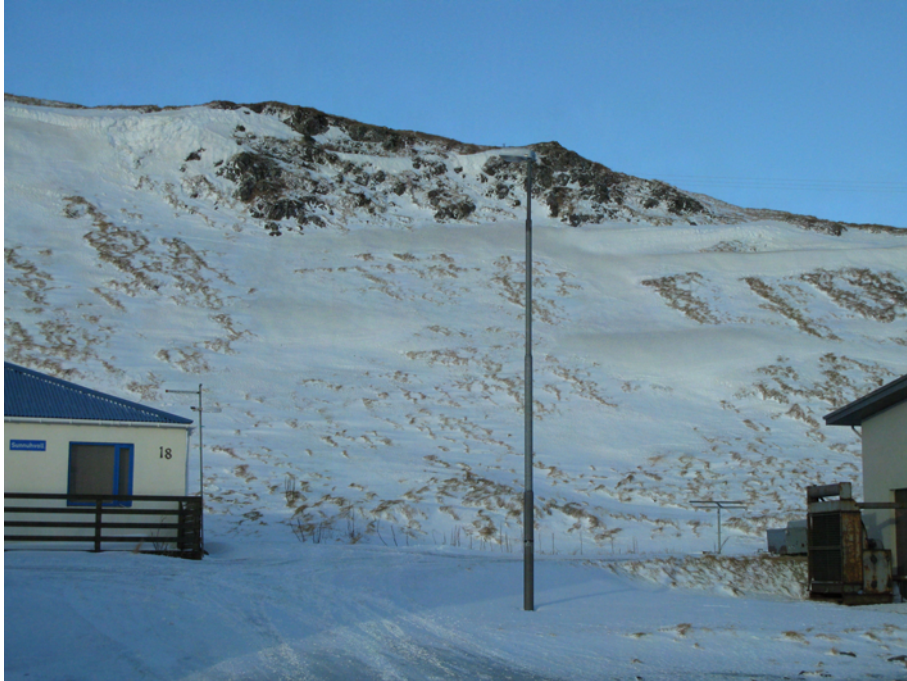
*Mynd 5. Fokskafnar í brekkunni upp af Aðalbraut. Lega þeirra sýnir hvernig NA-áttin leggur snjóg í brekkuna. Ljósmynd: Veðurstofan, febr. 2008.*

Bakkinn að innanverðu getur safnað mjög miklum snjó (sjá myndir 5, 6 og 7). Sem dæmi má nefna að í Súðavíkurveðrinu árið 1995 mynduðust slíkir skaflar niður af bakkanum að hús númer 18 og 28 við Aðalbraut fóru á kaf, ásamt því að snjór lagðist ofaná hlöðuna ofan við hús númer 6 og braut þar niður þakið. Hús nr. 18 er einlyft, en hús nr. 28 er ein hæð sem stendur á háum kjallara. Fór það samt á kaf. Af ljósmyndum að dæma þá var skaflinn uppaf hlöðunni á nr. 6 a.m.k. tíu metra þykkur. Höfðu íbúar þar ekki kynnst öðrum eins snjó. Ofan hússins myndast skafl á hverju ári, en þennan veturinn, sem hófst með áhlaupinu þann 15. janúar, var hann óvenju stór og lá óvenju neðarlega. Alla jafnan sleppur hlaðan við skaflinn en svo var ekki veturinn 1995. Skaflar þessir í bakkanum liggja svo gott sem láréttir eftir hlíðinni, en lækka þó aðeins inn með henni. Er það NA áttin sem þessu veldur, en þá blæs meira inn með bakkanum en framaf honum, þannig að snjórinn leggst í langa, mjóa skafla, inn eftir og niður brekkuna. Hrein N-átt er mun sjaldgæfari sem skafrenningsátt. Þá er áttleysa undir bakkanum, en mikill snjór safnast í hlíðina, án þess að mynda langa skafla, heldur verður snjórinn nokkuð jafndreifður.

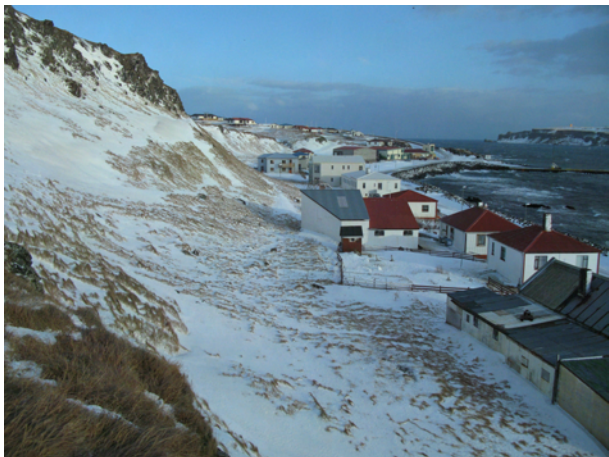
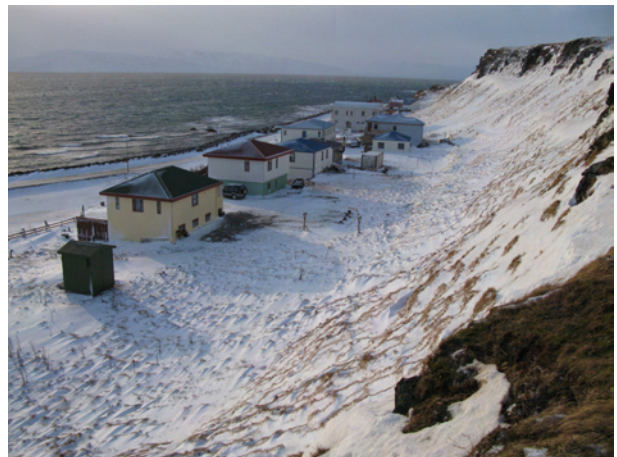
*Mynd 6. Í áhlaupinu í janúar 1995 (Súðavíkurveðrið) færði snjóskafllinn hlöðuna við Aðalbraut 6 (mynd til vinstri) og húsið að Aðalbraut 28 (lengst til vinstri á myndinni til hægri) á kaf. Ljósmyndir: Veðurstofan, febr. 2008.*

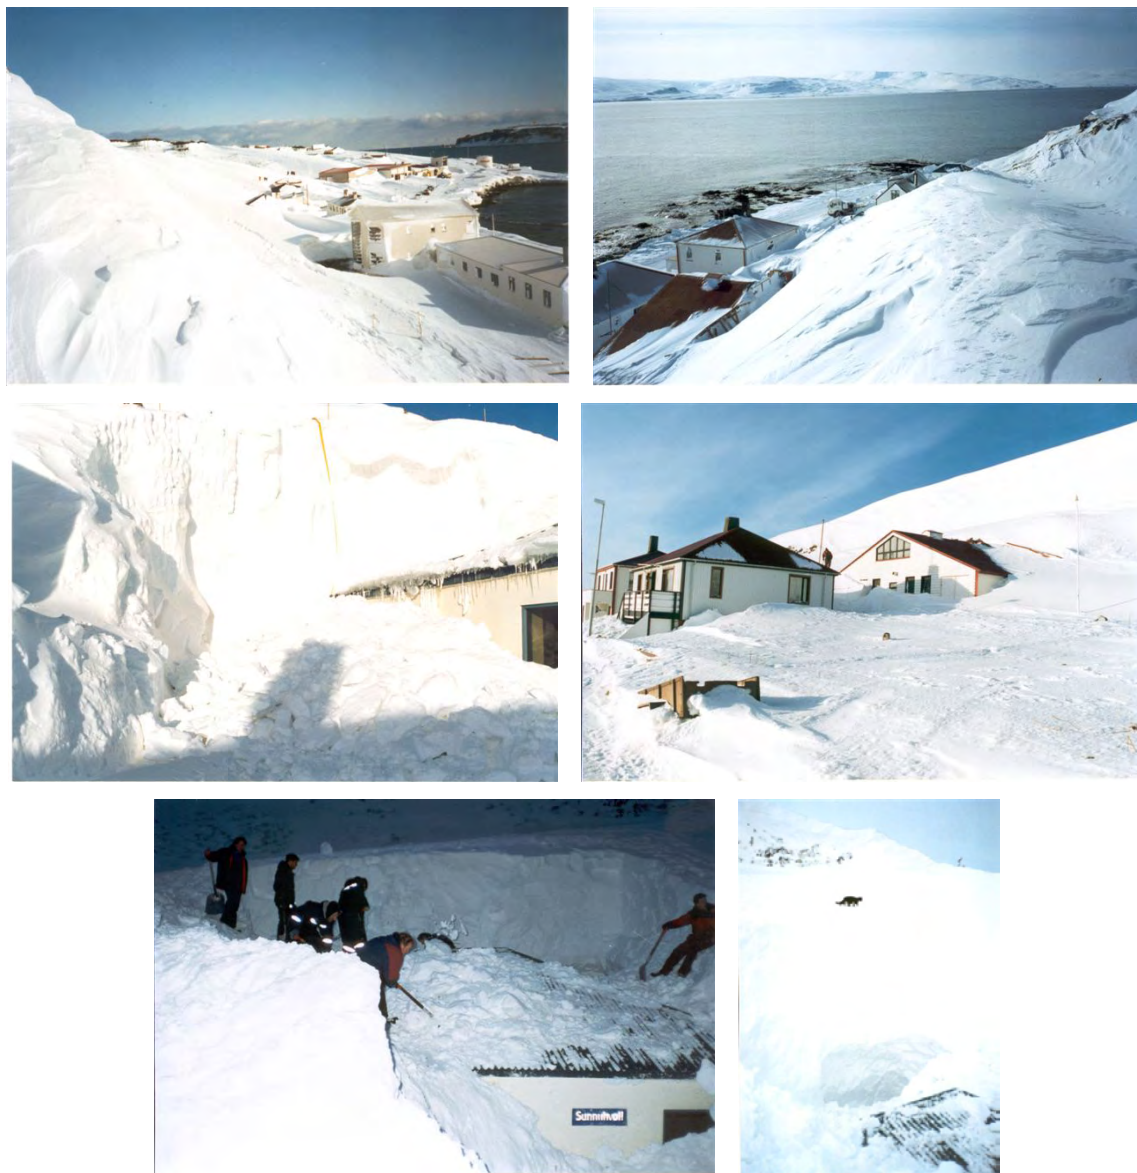
*Mynd 7. Snjóalög í brekkunni upp af Aðalbraut í janúar 1995. Efst til vinstri: Brekkan ofan skólans að Aðalbraut 10. Horft er út eftir byggðinni. Efst til hægri: Skafl ofan fjárhússins og hlöðunnar að Aðalbraut 6. Þak hlöðunnar hefur sigið undan farginu. Horft er inn eftir byggðinni. Miðröð: Snjór ofan á þaki fjárhússins og hlöðunnar að Aðalbraut 6. Neðsta röð: Menn og málleysingjar að störfum við að moka snjó af þaki Sunnuhvols, Aðalbraut 18. Ljósmyndir frá Jóni Herði Elíassyni.*

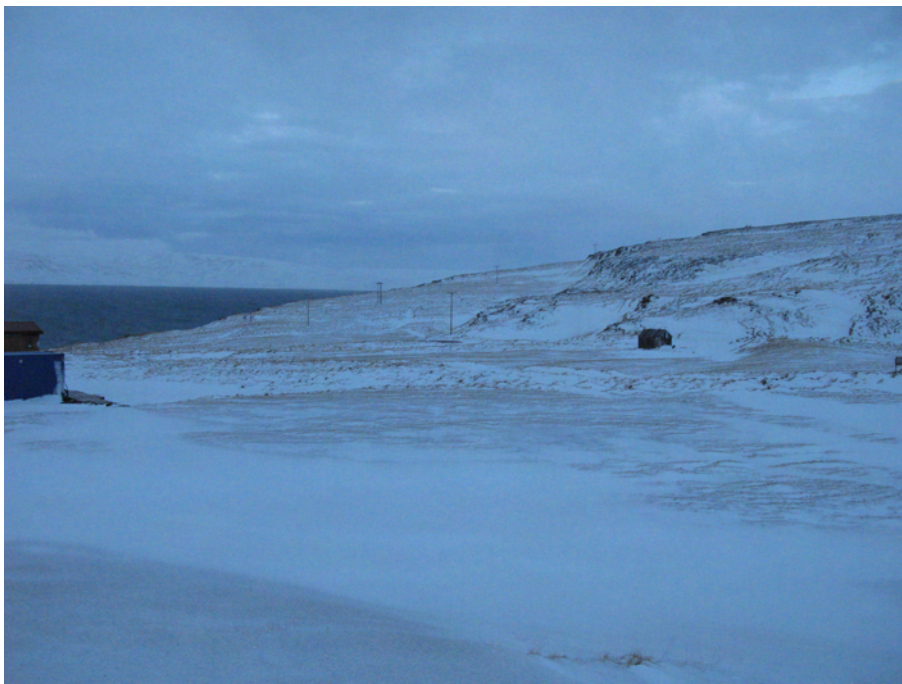
*Mynd 8. Aðsópssvæði ofan við brekkuna við Aðalbraut. Ljósmynd: Veðurstofan, febr. 2008.*

Eins og áður er fram komið er stórt aðsópssvæði ofan brekkunnar sem skefur af niður í uptakasvæðið í norðlægum og norðaustlægum vindáttum. Skaffinn sem þá myndast getur breytt lögun brekkunnar sökum þess hve lítil hún er. Af frásögnum heimamanna og ljósmyndum af snjósöfnun virðist skaffinn geta myndað þrep í brekkunni (sbr. mynd 7 efsta röð) þannig að hæð brotlínu snjóflóða verði heldur lægri en ella og fjarlægð að byggingum minni.

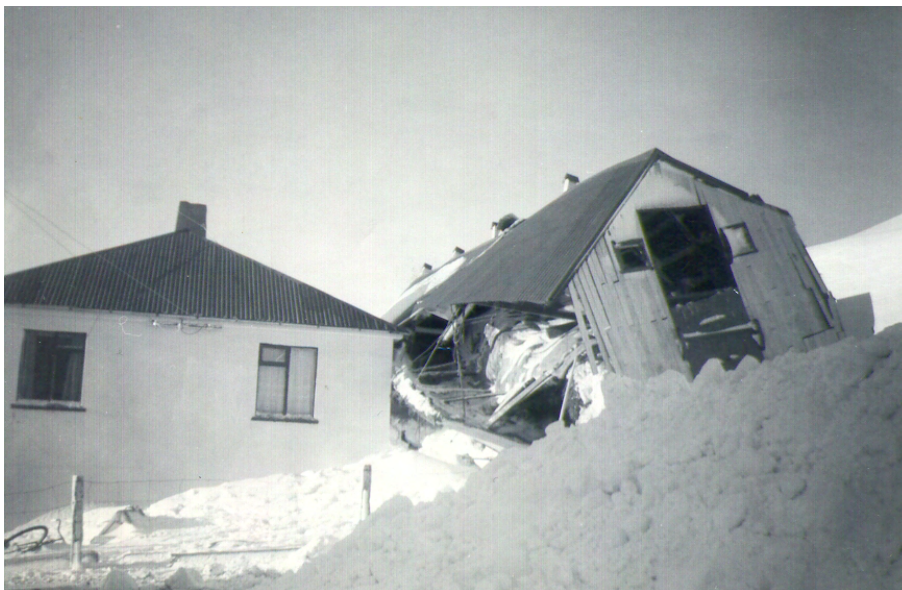
*Mynd 9. Í snjóflóðinu í febrúar 1968 brotnuðu útihúsin ofan við Aðalbraut 6 niður og lögðust að íbúðarhúsinu. Ljósmynd úr safni Hauks Torfasonar og Svandísar Jóhannsdóttur.*

Árið 1968, sunnudaginn 4. febrúar, klukkan 11:20, féll snjóflóð úr bakkanum ofan við Aðalbraut 4 og 6 og braut niður útihús ofan við íbúðarhúsin. Lögðust útihúsin á íbúðarhúsin en ollu þar ekki tjóni. Drápust þarna einar 60 kindur og hús eyðilögðust. Var þetta í miklum byl (skipsskaðar urðu við Vestfirði, m.a. fórust breskir togarar og bát á legufæri á Drangnesi ísaði upp þannig að hann sökk) og greindust ekki ummerki flóðsins ofar í hlíðinni þegar veðrinu slotaði. Flóðið var þykkast og mest beint upp af húsi nr. 6, en tungan var þynnri til beggja hliða. Haukur Torfason, íbúi í nr. 6, taldi að þetta hefðu verið fleiri en ein tunga. Nágranni þeirra, fæddur 1911, hafði aldrei séð annað eins af snjó í hlíðinni. Flóðið varð grjóthart og þurfti jarðýtu til að hreinsa frá húsunum. Í þessu sama veðri skekkust útihús við Aðalbraut 28 undan snjóþunga.

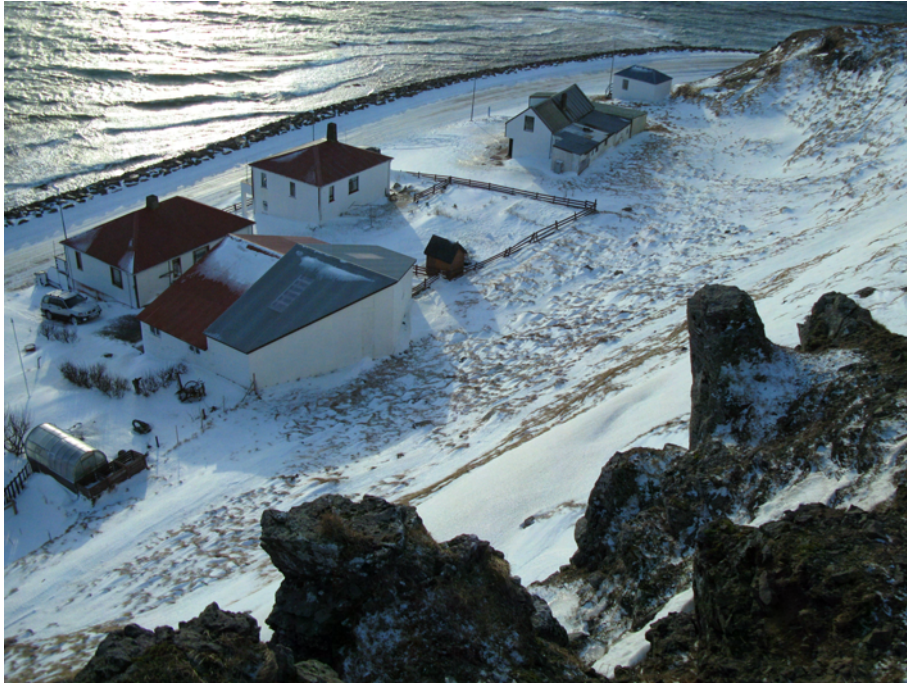
*Mynd 10. Aðalbraut 6 er lengst til vinstri. Ofan íbúðarhússins eru útihús sem byggð voru eftir flóðið 1968. Athygli er vakin á fleygmyndaðri hlöðunni. Ljósmynd: Veðurstofan, febr. 2008.*

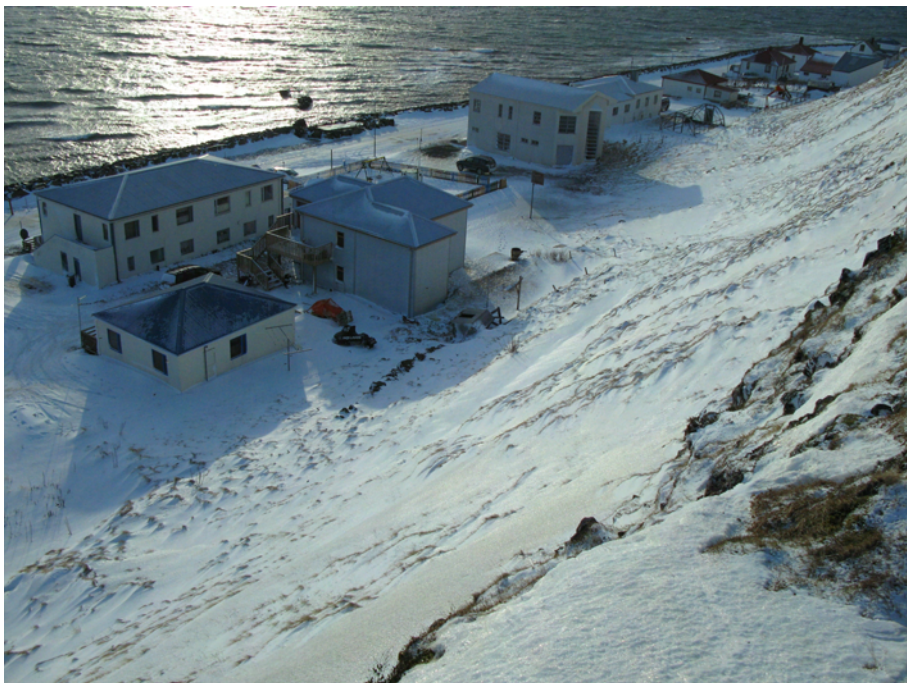
*Mynd 11. Aðalbraut 16 er fyrir miðri mynd. Í janúar 1995 féllu á það snjókögglar og skemmdu klæðingu. Ljósmynd: Veðurstofan, febr. 2008.*

Í snjóflóðahrinunni í janúar 1995 (Súðavíkurrhinan) féllu snjókögglar úr brekkunni ofan við hús nr. 16 við Aðalbraut og ollu smá skemmdum á klæðingu hússins. Líklegt má telja að þetta hafi verið hengjuhlaup úr því að einungis var um staka kögla að ræða.

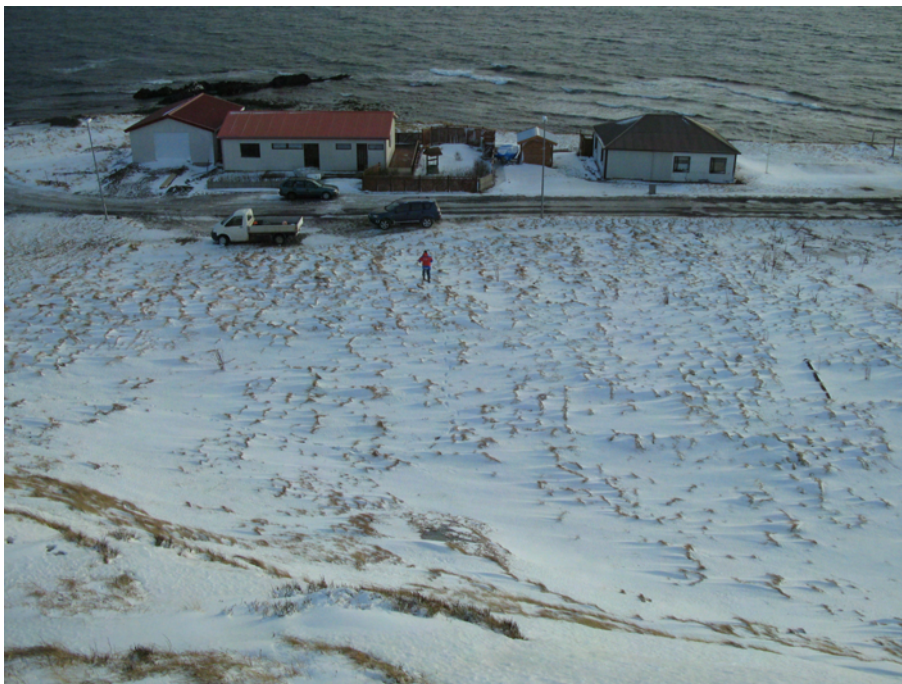
*Mynd 12. Svæðið ofan Grundargötu. Fyrir um 30 árum felldi snjóflóð fjárhús sem stóðu ofan vegarins og má sjá undirstöður þess til hægri á myndinni. Maðurinn á myndinni stendur nærri þeim stað þar sem snjóflóð stöðvaðist fyrir um 20 árum. Ljósmynd: Veðurstofan, febr. 2008.*

Hermann Ingimundarson, íbúi á Grundargötu 10, sagði frá tveimur flóðum niður á Grundina. Fyrir u.þ.b. 30 árum, jafnvel fyrr, féll snjóflóð niður á miðja grundina og felldi fjárhús sem þar stóðu. Fyrir u.þ.b. 20 árum féll flóð niður á mót við hús nr. 10 og stöðvaðist um 5–6 metra ofan vegarins. Upptök þess sá hann og sagði til um legu brotlnunnar. Ekki var getið þess að fólk hefði orðið vart við flóð þarna í hrinunni 1995.
