# Eðjuflóð, aurskriður og framburður gosefna niður á láglandi með vatnsföllum vorið 2011 vegna gjósku úr Eyjafjallajökulsgosinu

Jón Kristinn Helgason, Veðurstofu Íslands  
Esther Hlíðar Jensen, Veðurstofu Íslands

<b>Skýrsla nr.:</b> VÍ 2011-001	<b>Dags.:</b> Maí 2011	<b>ISSN:</b> 1670-8261	<b>Opin</b> <input checked="" type="checkbox"/> <b>Lokuð</b> <input type="checkbox"/> <b>Skilmálar:</b>
<b>Heiti skýrslu / Aðal- og undirtitill:</b> Eðjuflóð, aurskriður og framburður gosefna niður á láglandi með vatnsföllum vorið 2011, vegna gjósku úr Eyjafjallajökulsgosinu		<b>Upplag:</b> 26	
		<b>Fjöldi síðna:</b> 30 + kort	
<b>Höfundar:</b> Jón Kristinn Helgason og Esther Hlíðar Jensen		<b>Framkvæmdastjóri sviðs:</b> Jórunn Harðardóttir	
		<b>Verkefnisstjóri:</b> Jón Kristinn Helgason	
<b>Gerð skýrslu/verkstig:</b>		<b>Verknúmer:</b> 2518-8-0002	
<b>Unnið fyrir:</b> Umhverfissráðuneytið			
<b>Samvinnuaðilar:</b> Háskóli Íslands og Landgræðsla Ríkisins			
<b>Útdráttur:</b> Mestur hluti gjóskunnar sem féll á suðurhlíðar Eyjafjallajökuls í gosinu í apríl og maí 2010 liggur enn á jöklinum og undirhlíðum hans þrátt fyrir að mikið efni hafi borist niður á láglandi með vatnsföllum. Asahláka eða úr

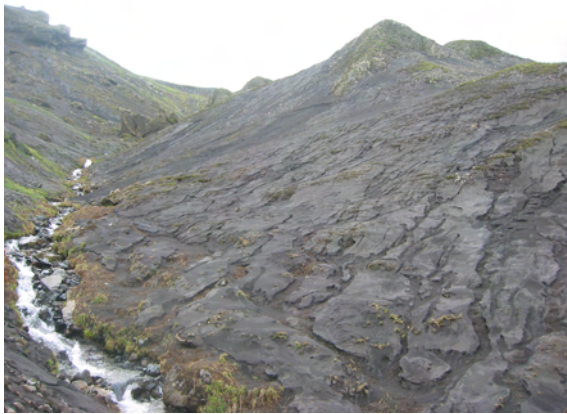
*Mynd 1. Gjóska í hlíð gils og ofarlega í gili á gönguleiðinni upp á Svaðbælisheiði frá Seljavallalaug. Ljós.: Tómas Jóhannesson, 9. september 2010.*

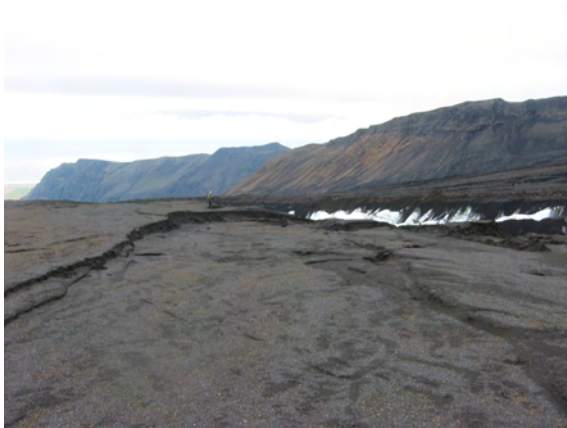
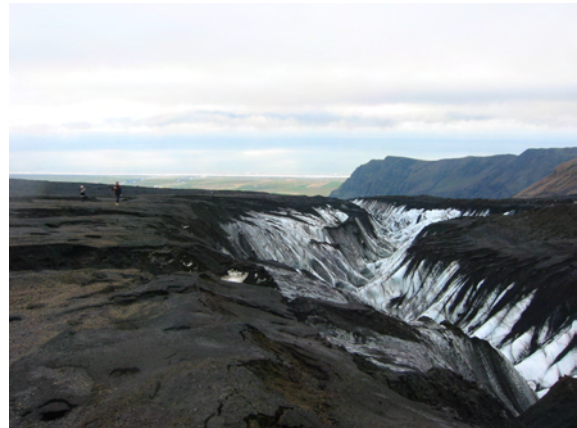
*Mynd 2. Gjóska á yfirborði Eyjafjallajökuls neðarlega á leysingarsvæðinu ofan við Svaðbælisheiði. Skorningurinn í yfirborði jökulsins á myndinni til hægri myndaðist í snöggu jökulhlaupi niður suðurhlíðar Eyjafjallajökuls í upphafi gossins þann 14. apríl. Ljós.: Tómas Jóhannesson, 9. september 2010.*

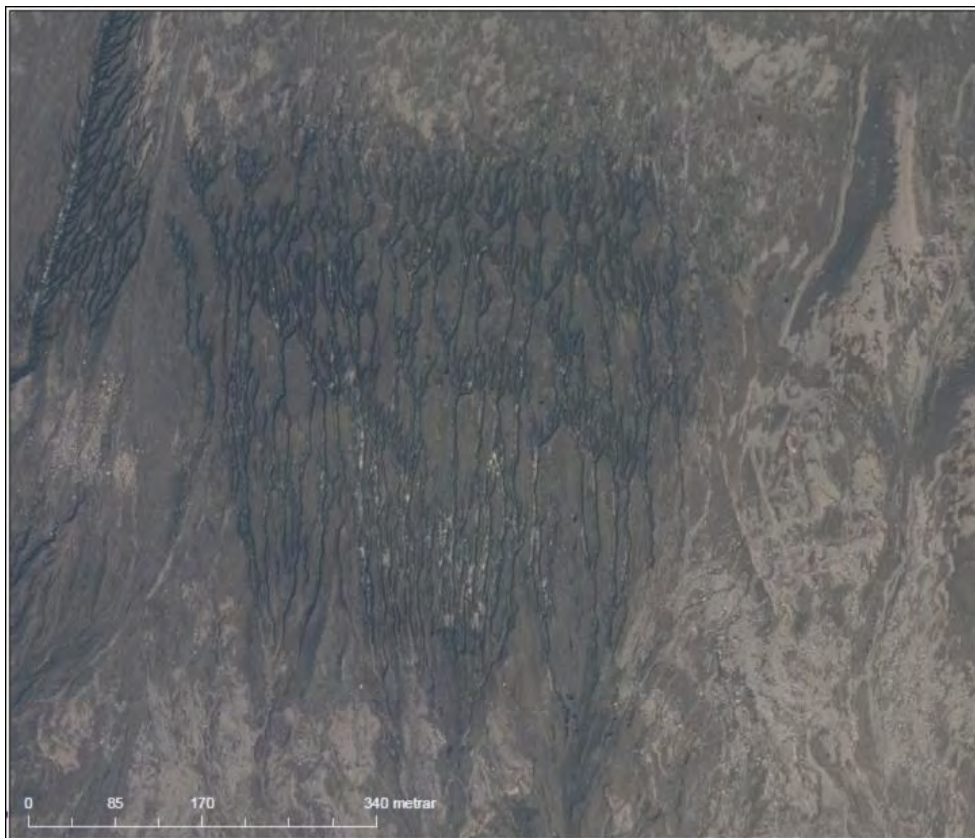
*Mynd 5. Loftmynd sem tekin var 12. júlí 2010 af Samsýn ehf. sem sýnir ástand gjóskunnar á jöklinum skammt austan við farveginn sem myndaðist í jökulhlaupinu 14. apríl 2010. Á myndinni má sjá rásir sem mynda greinótt rennslismynstur í gjóskunni. © Samsýn 2010.*

Austan við gljúfrið sem myndaðist í jökulhlaupinu 14. apríl mátti sjá margar litlar rásir sem sameinuðust í stærri rásir eftir því sem neðar dregur og mynduðu einskonar greinótt/driplótt (e. „dendritic“) mynstur sem svipar til farvega dragáa (mynd 5). Vestan við gljúfrið þar sem flekarnir féllu eru rásirnar stærri og lengri og liggja þétt samsíða hver annarri og mynda samsíða mynstur. Þekkt er að rásir af þessari gerð myndist í kjölfar flekahlaupa (Manville o.fl., 2000). Gera má ráð fyrir að þessar rásir hafi myndast vegna vatnsrofs en samkvæmt lýsingu Austins (1984) á rofi eftir eldgosið í Mt. Saint Helens árið 1980 þá geta rásir af þessari gerð einnig myndast þegar óstöðuleiki í gjóskustafla veldur keðjuverkandi hruni staflans upp í mót (e. „retrogressive“). Eins og fram hefur komið var gjóskustaflinn í suðurhlíðum Eyjafjallajökuls mjög óstöðugur vegna fínkornotta lagsins neðst í þekjunni. Þéttleiki og mynstur rásanna ræðst af því hversu mikill undirliggjandi halli er, þ.e.a.s. þéttleiki rásanna verður því meiri eftir því sem hallinn er meiri og brekkan lengri (Tamio Chinen, 1986). Myndun rásanna fer einnig eftir grófleika gosefnisins, en algengt er að mynstur sem þessi myndist þar sem kornastærð gjóskunnar er svipuð og í sandi. Yfirleitt myndast rásir af þessum toga nokkrum dögum eftir að gjóskan fellur (Manville o.fl., 2000).

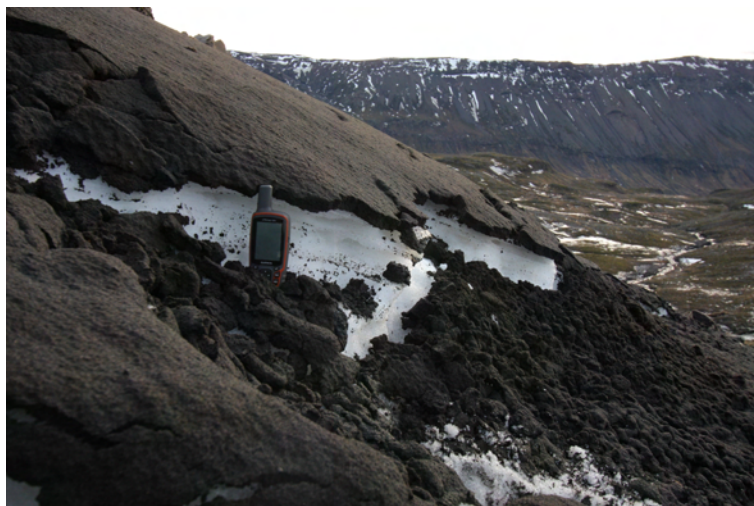
Mynd 6. Gróf gjóska ofan á nýföllnum snjó. Ljós.: Sigurjón Einarsson, 26. jan. 2011.

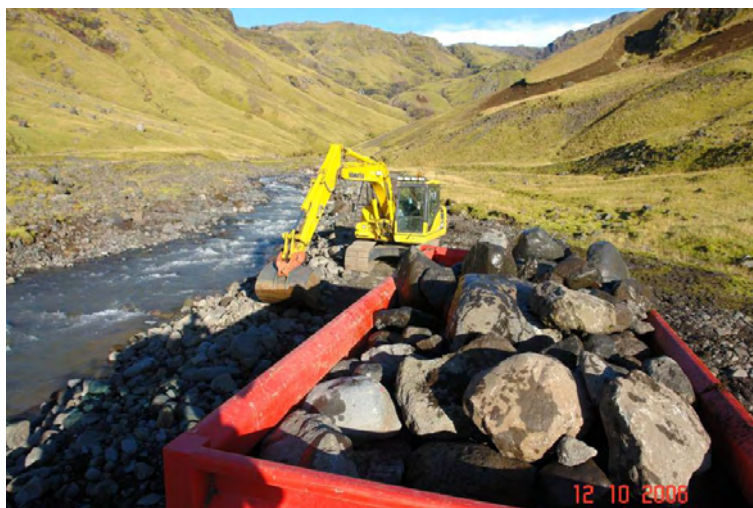
Mynd 7. Svaðbælisá fyrir gos. Á myndinni sést að hlíðarnar í botni Núpakotsdals voru vel grónar. Ljós.: Ólafur Eggertsson, 12.10.2006.

**Vatnasvið Svaðbælisár** Stærð vatnasviðsins er um 15 km<sup>2</sup> og þar af eru 11 km<sup>2</sup> neðan jaðars Eyjafjallajökuls. Á mynd 7, sem tekin var af Ólafi Eggertssyni í október 2006, sést vel hvað að hlíðarnar í botni dalsins voru vel grónar, en þar sjást hins vegar einnig merki um vindrof. Samkvæmt mælingum var þykkt gjósku á vatnsviði Svaðbælisár fyrst eftir gosið frá 5 cm upp í um 1000 cm efst á jöklinum. Gjóskumagn í undirhlíðunum fyrst eftir gosið er metið um 1,5 millj. m<sup>3</sup>.

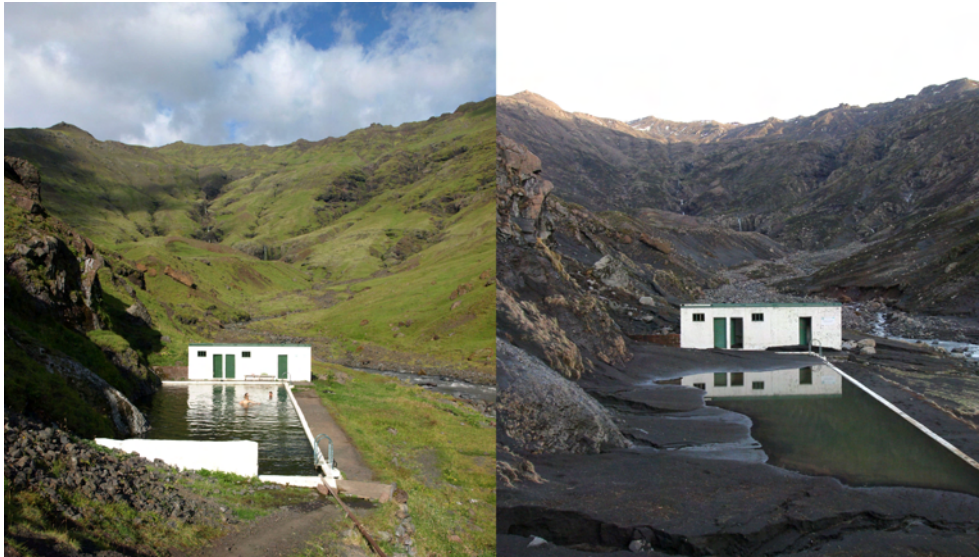
*Mynd 8. Laugarárgil fyrir og eftir gos. Myndin sýnir að mikið af gjósku er enn eftir á vatnasviði Laugarár. Ljós.: Jón Kristinn Helgason, 15.08.2008 og Sigurjón Einarsson, 21.2.2011.*

Þó svo að mikið af gjósku hafi skilað sér niður á láglandi, er ennþá mikið magn eftir á vatnasviði Laugarár. Ólíkt vatnasviði Holtsár og hluta Svaðbælisár, hefur gróður víðast ekki náð að spretta upp úr gjóskunni á vatnasviði Laugarár. Mynd 8 af Seljavallalaug segir sína sögu um þá breytingu sem gjóskufallið á þessu svæði hefur haft í för með sér.

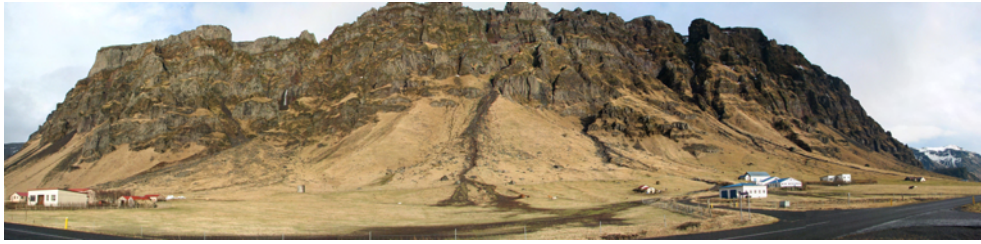
*Mynd 9. Aurskriða sem féll úr Steinafjalli 25. júní 2010. Á myndinni sést veðurstöð Vega-gerðarinnar. Ljós. Jón Kristinn Helgason, 21.2.2011.*

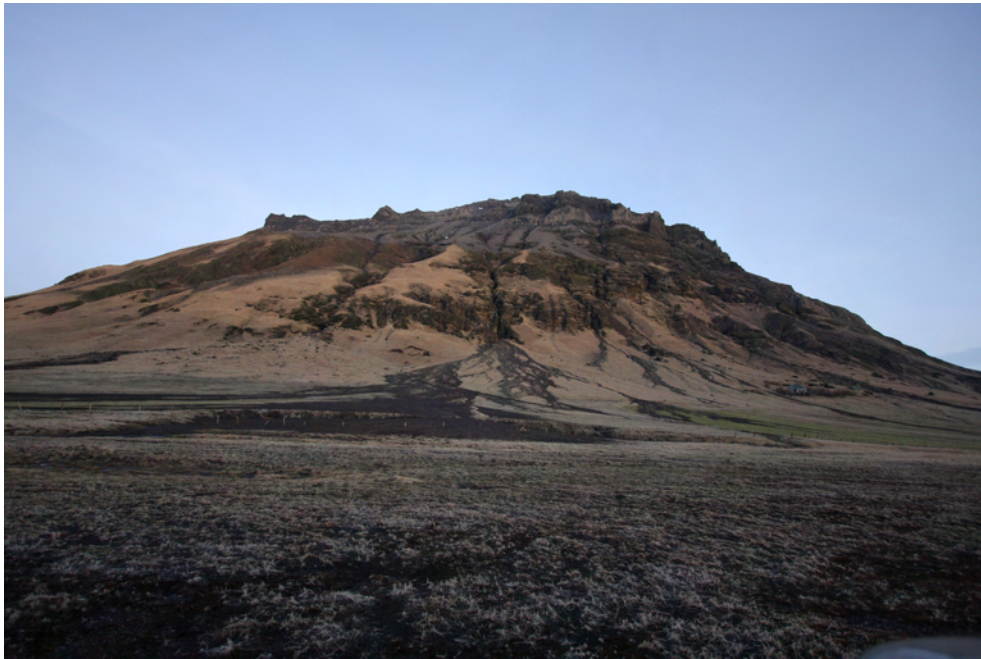
*Mynd 10. Aurskriður úr Skjannanípu. Á myndinni sést hvar skriðurnar hafa fallið yfir tún og valdið skemmdum. Ljós: Sigurjón Einarsson, 26.1.2011.*

Eins og fram kom hér að framan féllu sex aurskriður eða aurflóð úr Skjannanípu og sjö ef eðjuflóð úr Bæjarskálinni ofan við Selkot er talið með, sjá mynd 10. Ólíkt skriðuföllunum í Steinafjalli þá einkennist efnisinnhald skriðnanna fyrst og fremst af fínkornóttri gjósku. Samkvæmt upplýsingum frá Landgræðslunni féll eðjuflóðið í haustrigningunni 25. september og rauf í sundur veginn að bæjunum Selkoti, Raufarfelli og Rauðafelli. Mikil gjóska safnaðist fyrir á vatnasviði Bæjarskálar á meðan á gosinu stóð en samkvæmt gjóskumælingum Háskóla Íslands féll um það bil 3 cm þykkt gjóskulag yfir Skjannanípu og Steinafjall. Eðjuflóðið fylgdi að mestu

Samkvæmt upplýsingum frá Finni Tryggvasyni á Rauðafelli 3, féllu fimm austustu flóðin í Skjannanípu í haustríningunum 25. nóvember 2010, sjá kort 4. Sumarbústaður stendur í um það bil 80 metra h.y.s. í Skjannanípu og féllu aurflóð sitthvoru megin við bústaðinn en hann slapp, líklega vegna þess að hann stendur á milli tveggja gilja. Fjánhús er skammt austan við Rauðafell 3 og féllu þunnir gjóskutaumar beggja vegna við húsið og fylltu upp í skurð sem grafinn er þvert á brekkuna. Eystra flóðið féll í haustríningunum 25. nóvember en það vestara féll í asahláku á annan í jólum. Engar skemmdir urðu á fjárhúsinu en gjóskan dreifðist yfir nærliggjandi tún og olli þar skemmdum, sjá mynd 10.

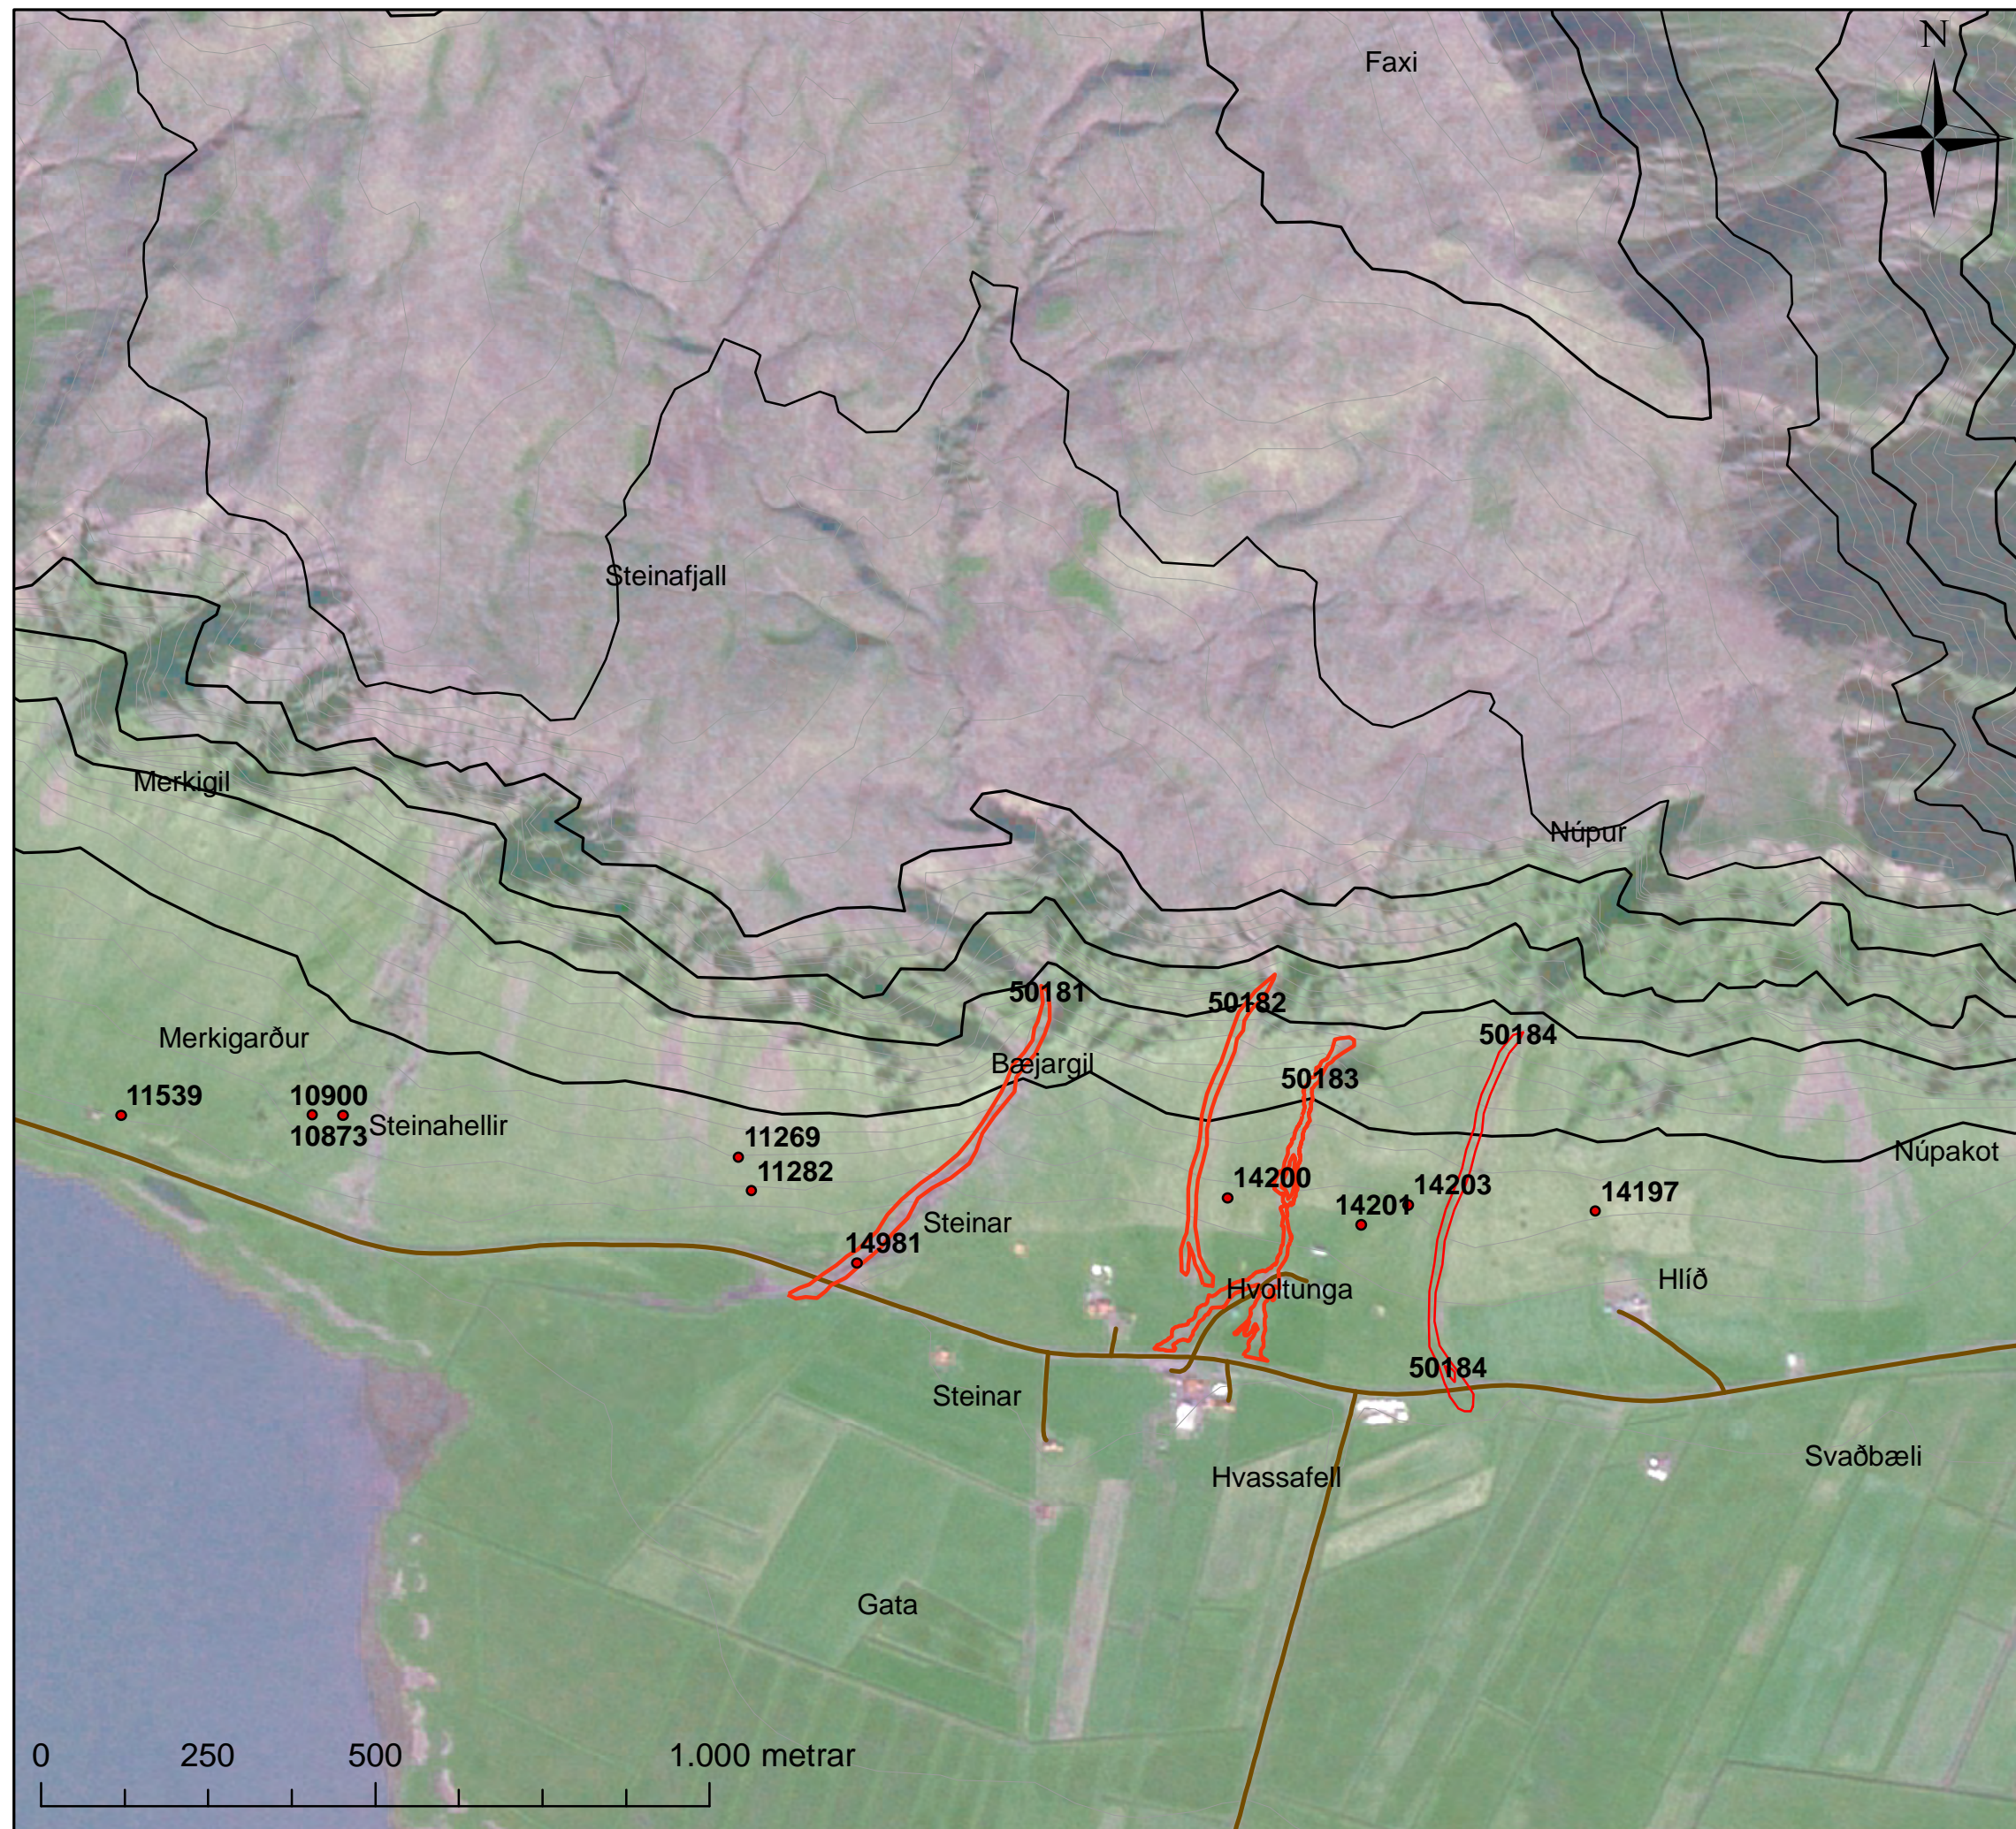
## Kort 4 Skriðuföll í Steinafjalli

- Skriður fyrir gos
- Skriður eftir gos
- Vegur

Önnur skriða sem er í frásögu ferandi féll úr eystri Steinalæk þann 7. ágúst 2010 ofan við bæinn Steina IV og olli tjóni á túni og girðingum, auk þess sem hún lokaði heimreiðinni að bænum. Skriðan var aurrík og stórgrýtt og lítið var um gjósku. Upptök skriðunnar mátti rekja til gjóskublandaðs vatns sem fossaði ofan af efstu brún og skall á klettum neðan brúnarinnar af nógu miklu afli til að sprengja frá móbergsstykki sem mynduðu skriðuna (Esther Hlíðar Jensen, 2010a). Tvær gjóskuríkar skriður féllu í miklu vatnsveðri þann 25. september 2010. Sú fyrri féll úr gili skammt ofan við Steina IV og náði rétt inn á tún. Seinni skriðan féll úr gili austan við Steina IV og náði yfir veg (mynd 9) og munaði minnstu að hún tæki með sér veðurathugunarstöð Vegagerðarinnar (Esther Hlíðar Jensen, 2010b). Ofanflóðasaga svæðisins er rakin í viðauka og staðsetning skriðufalla úr Steinafjalli er sýnt á korti 3.

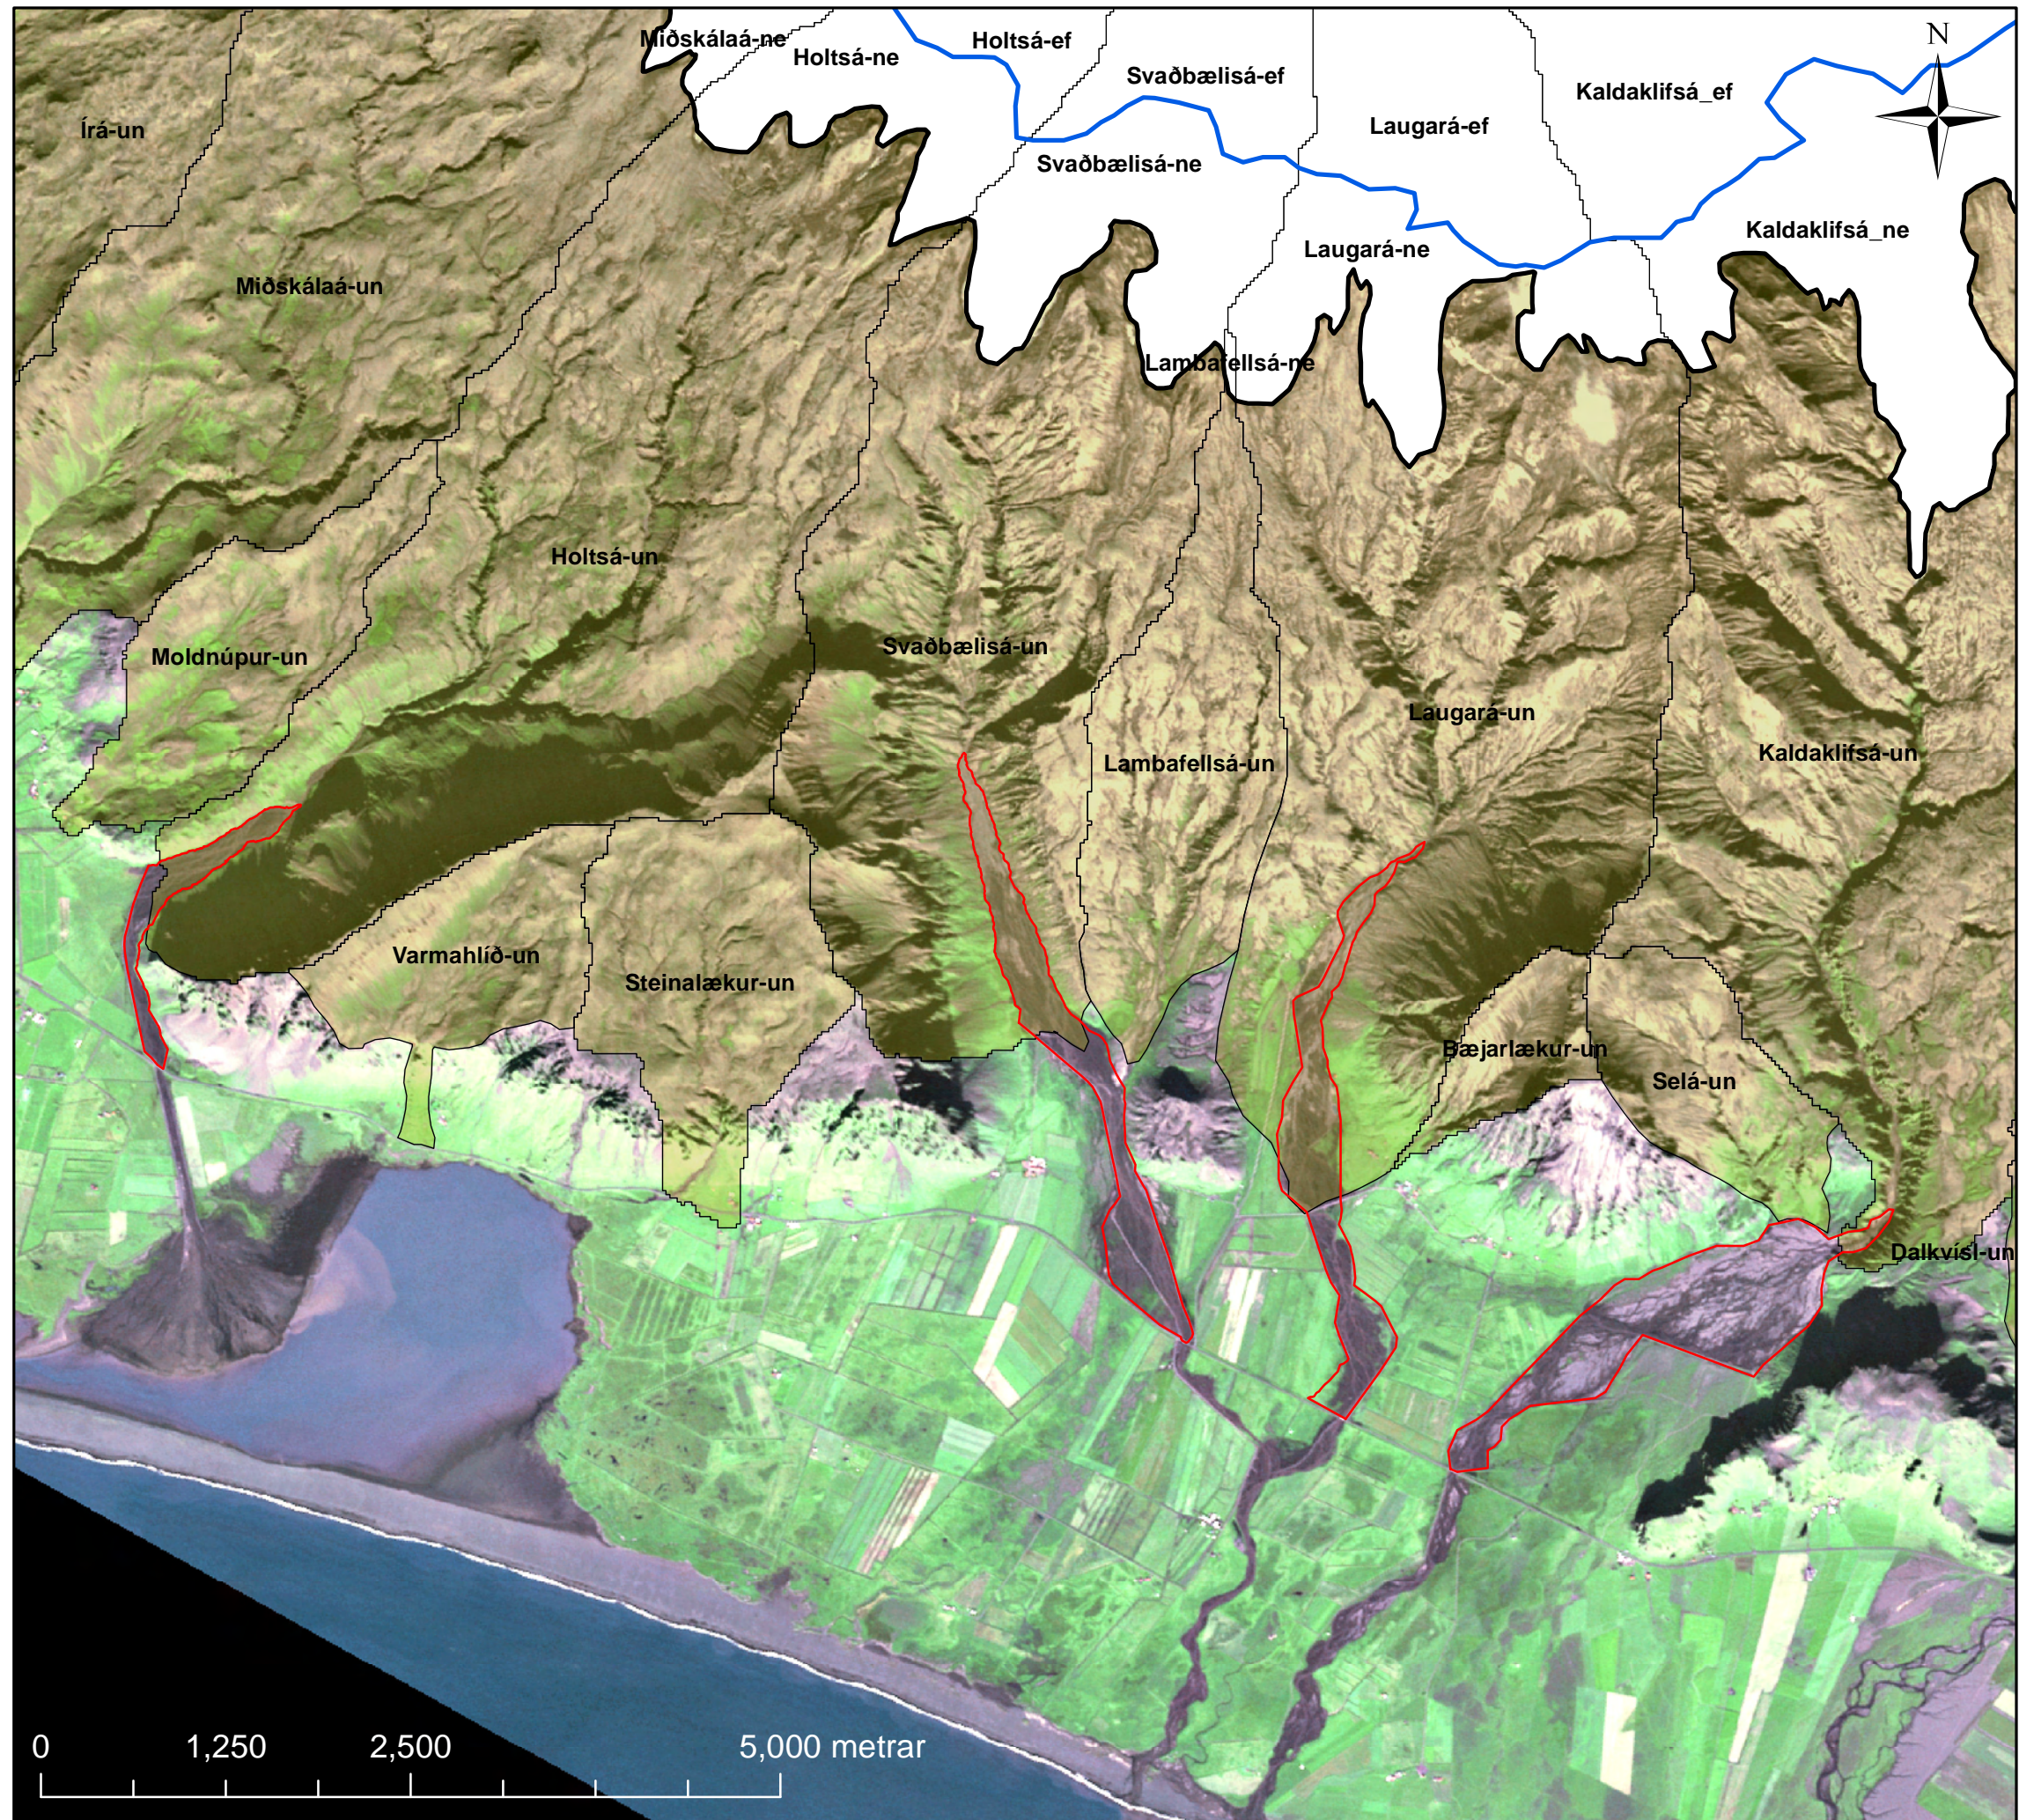
## Kort 5

### Áhrifasvæði flóða í ám undir Eyjafjöllum

Sigurjón Einarsson hjá Landgræðslu ríkisins mældi ásamt skýrsluhöfundum áhrifasvæði flóðanna í fyrrgreindum árfarvegum með GPS-tæki og teiknaði á kort með hliðsjón af loftmyndum. Útlínur áhrifasvæðanna voru lagðar ofan á loftmynd sem tekin var fyrir gos til þess að meta hversu stórt svæði framburður flóðanna hefur náð til, sjá kort 5.
