# Snjóflóðahættumat fyrir skíðasvæðið í Hlíðarfjalli Greinargerð með hættumatskorti

Harpa Grímsdóttir  
Jón Kristinn Helgason

| <b>Skýrsla nr.:</b><br>VÍ 2011-012 | <b>Dags.:</b><br>Desember 2011 | <b>ISSN:</b><br>1670-8261 | <b>Opin</b> <input checked="" type="checkbox"/> <b>Lokuð</b> <input type="checkbox"/><br><b>Skilmálar:</b> |

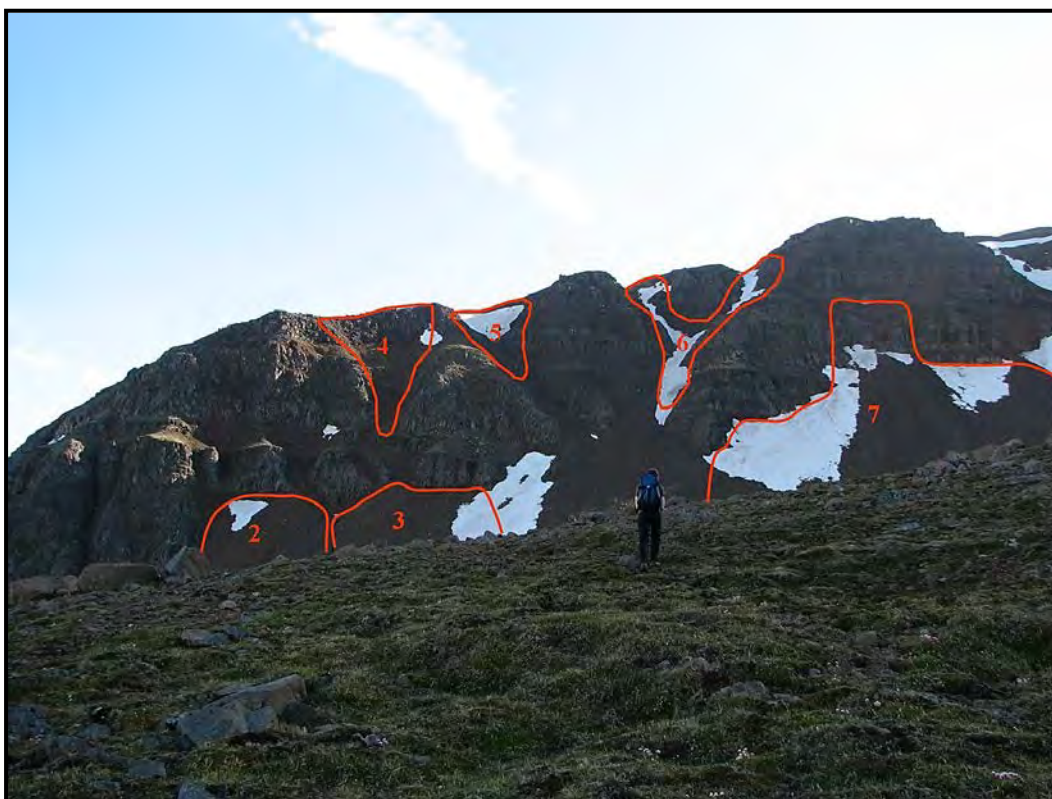
*Mynd 2. Ljósmynd af upptakasvæðum 2–7 í Hlíðarhrygg.*

Upptakasvæðin fjögur eru utarlega í Hlíðarhryggnum með viðhorf til norðausturs (myndir 2, 3, 4 og 5). Upptakasvæði 1 er yst og viðhorf þess er meira til austurs en viðhorf annarra upptakasvæða í hryggnum. Það er í öxl hlíðarinnar rétt utan við vinstri mörk myndar 2. Upptakasvæði 2 og 3 eru í efsta hluta skíðabrekkunnar undir klettum í skriðurunninni hlíð. Upptakasvæði 2 er um 1,0 ha að stærð en upptakasvæði 3 er 0,8 ha. Landhallinn í þessum svæðum er víðast hvar á bilinu  $30\text{--}35^\circ$  en nær upp fyrir  $40^\circ$  efst í upptakasvæði 2. Upptakasvæði 4 er trektarlaga gilskora þar sem landhalli er um  $40^\circ$ .

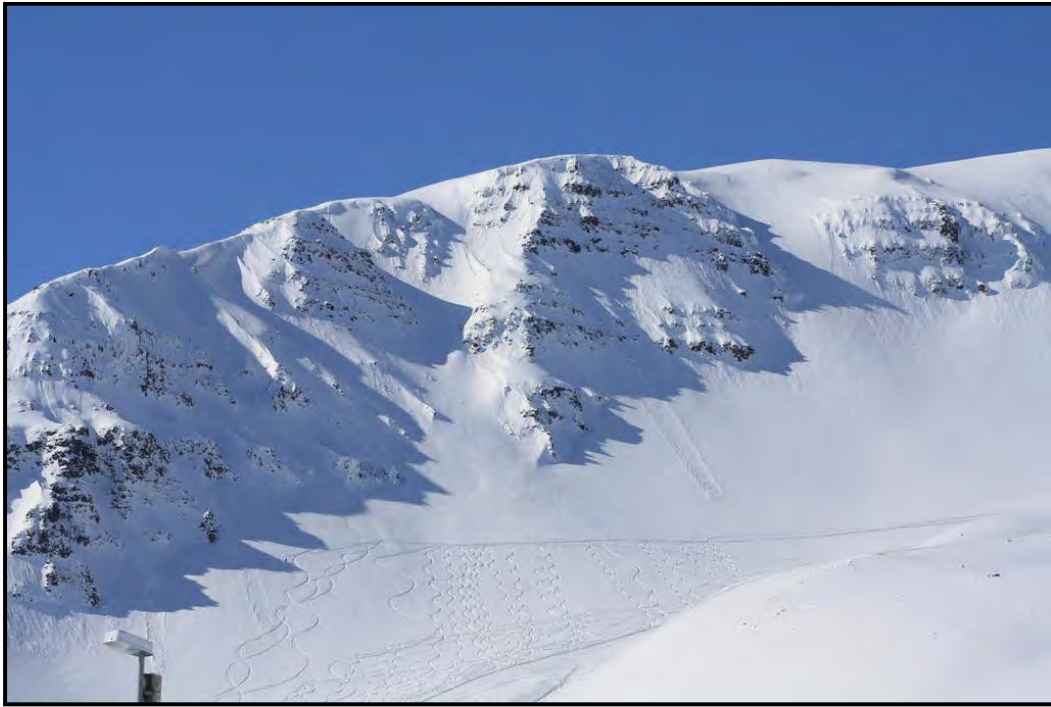
*Mynd 3. Snjósöfnun í Hlíðarhrygg, mynd tekin í apríl 2010.*

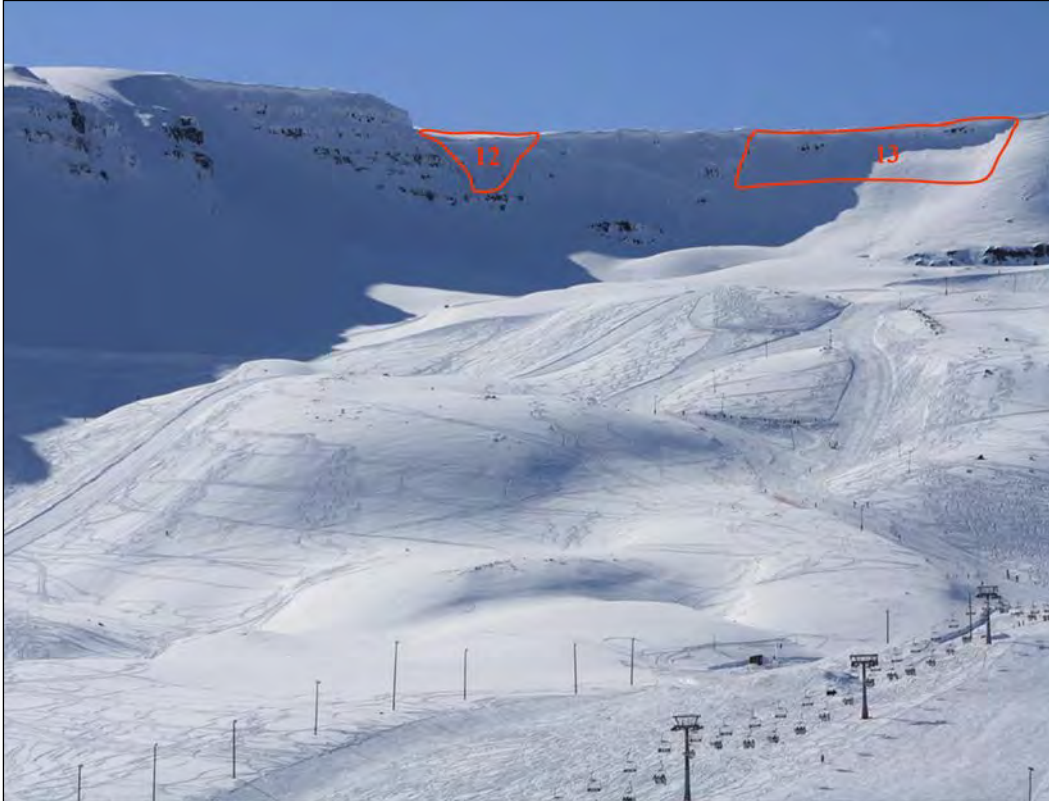
*Mynd 12. Ljósmynd af upptakasvæðum í 12–13 í jaðri Hlíðarhryggjar við Brúnina.*

Upptakasvæði 12 er upp við brún í hvílfarlagi gili á milli kletta, innst í Suðurdalnum. Svæðið er 0,5 ha að stærð og er landhalli þar um 40–45°. Viðhorfið er norðaustur.

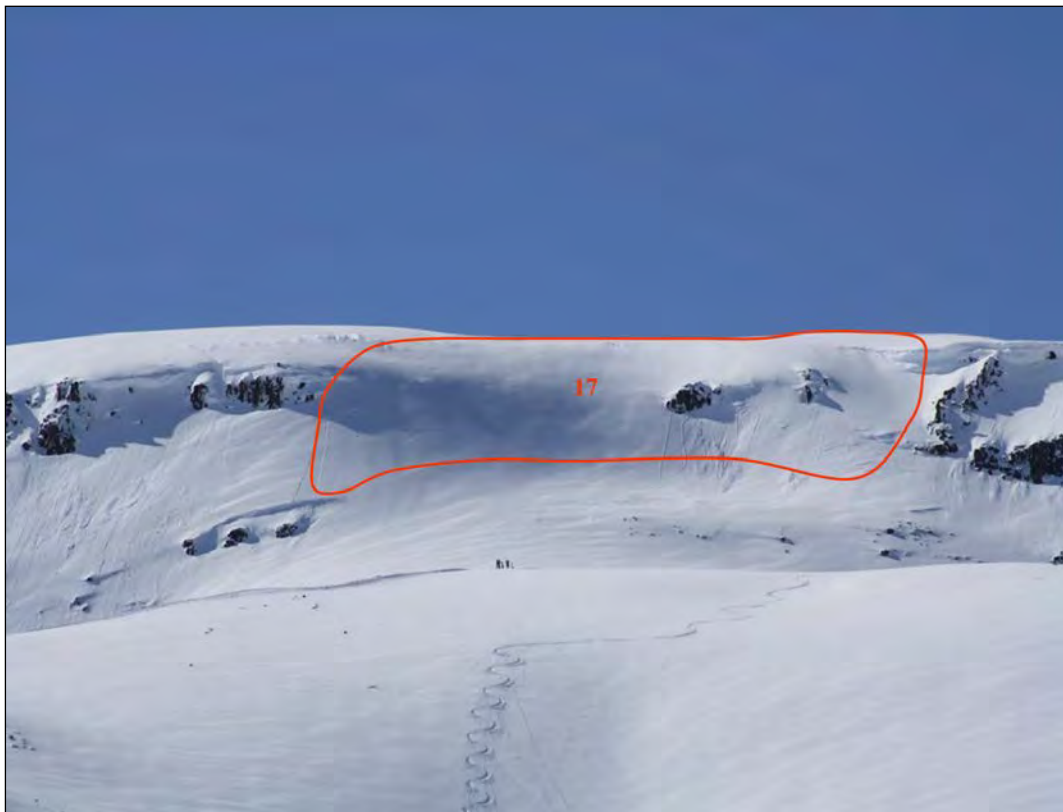
Mynd 17. Ljósmynd af upptakasvæði 17 við Brúnina.

Neðan upptakasvæðisins dregur hratt úr landhalla í botni hvilftarinnar. Þar fyrir neðan eykst hallinn aftur niður að stallinum sem er innan við 50 m breiður á þessu svæði og neðan við það tekur við upptakasvæði 19 í frekar sléttri hlið.

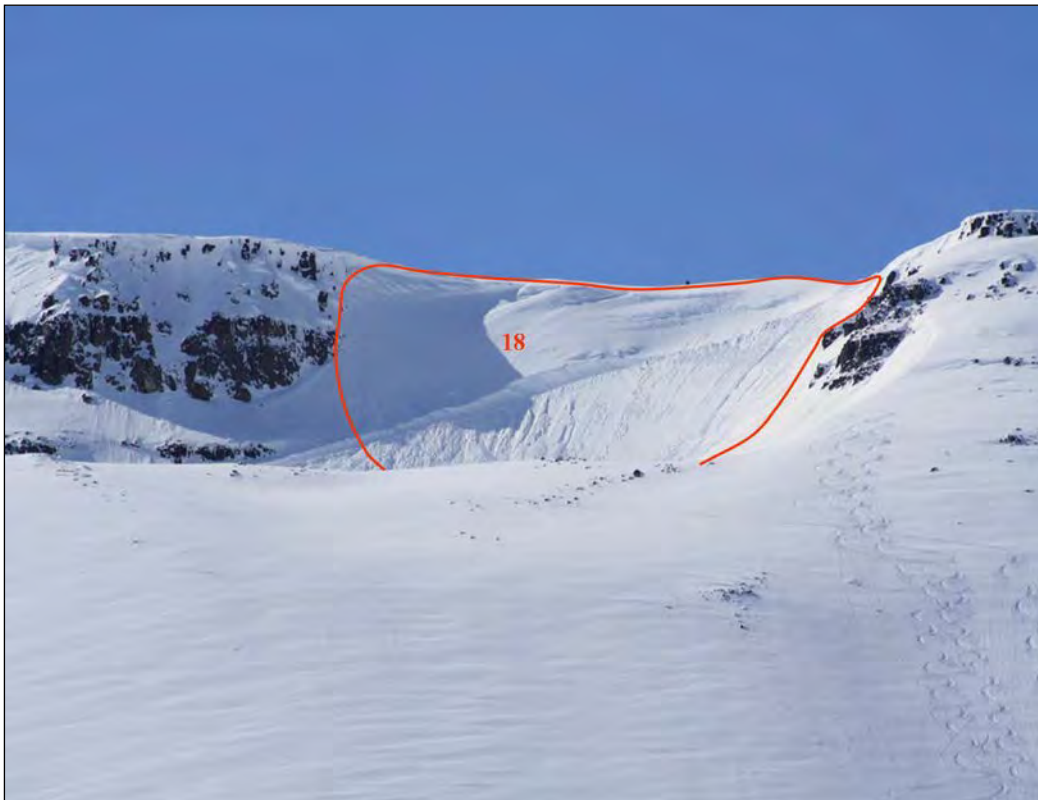
Mynd 19. Ljósmynd af upptakasvæði 18 við Brúnina.

Upptakasvæði 18 er í krika í norðurhluta Brúnarinnar á hæðarbilinu 1.090 til 1.125 m y.s. Um upptakasvæðið liggur nú hátt í 5 metra breiður vegur upp frá efsta hluta Reithólanna upp á brún Reithólaskálar sem skiptir upptakasvæðinu í tvennt þegar hann er ruddur, en það er stundum gert þegar aðstæður eru góðar og margir gestir á skíðasvæðinu, einkum síðla vetrar. Svæðið er tæpir 0,3 ha að stærð og er landhalli þar í kringum 40–45° ofan vegar en eilítið hærri neðan vegar. Svæðið er með viðhorf til austurs.

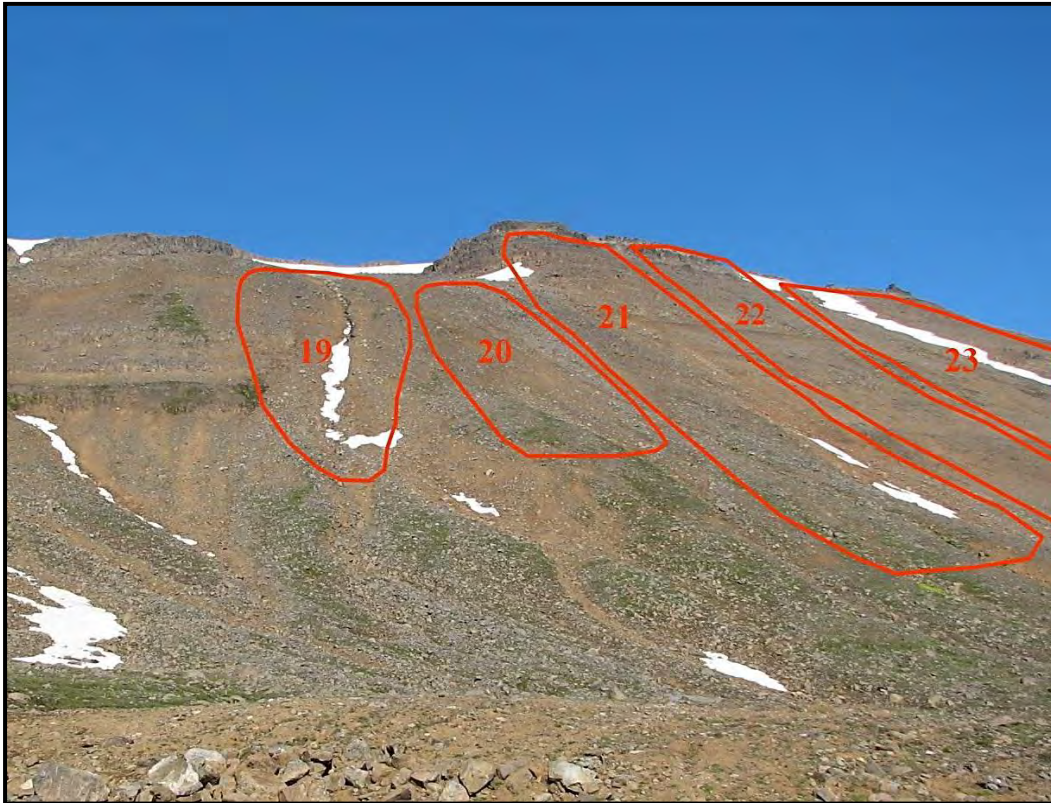
*Mynd 20. Ljósmynd af upptakasvæðum 19–23 í jaðri Mannshryggjar við Brúnina.*

um 2 ha. Svæðin eru fremur slétt og ná yfir um 200 m hæðarbil. Landhallinn er um 30–35° og viðhorfið er austur.

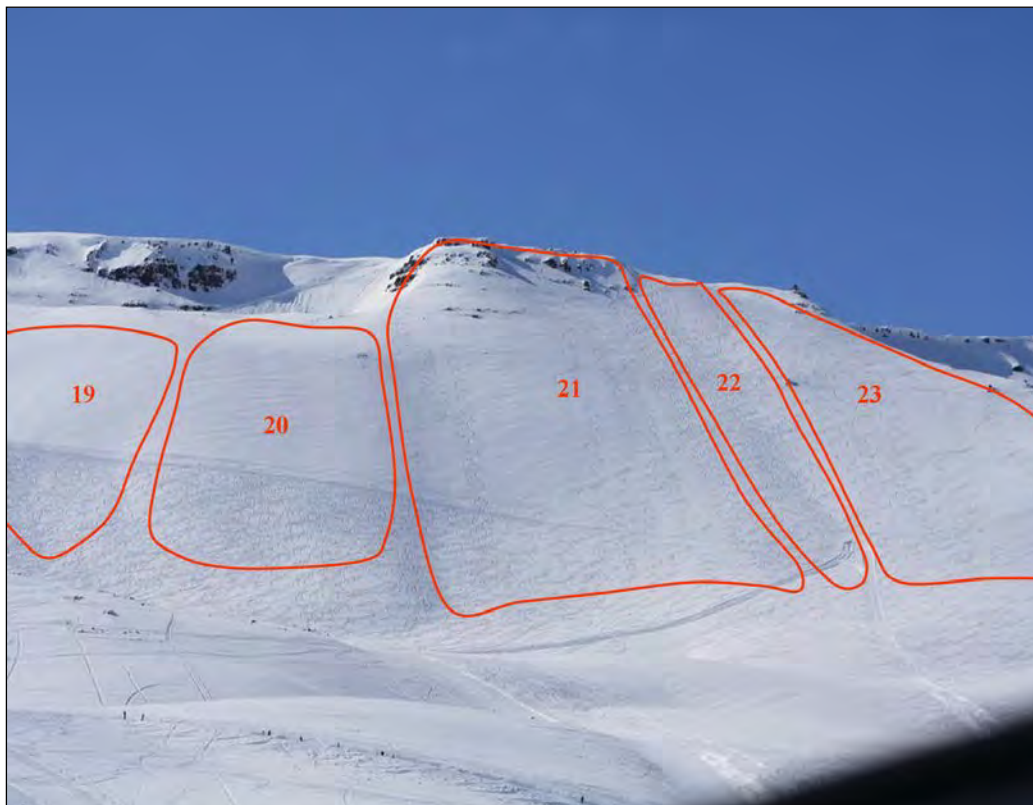
Mynd 22. Ljósmynd af upptakasvæðum 21, 22 og 23

Neðan upptakasvæðanna tekur við um 800 m löng brekka sem nær niður að troðnu skíðaleiðinni norðan megin við Hjallalyftuna (mynd 23). Hratt dregur úr landhalla eftir því sem neðar dregur en efst undir upptakasvæðinu er hallinn um 25–30° og um 300 metrum neðar er hann kominn niður í 12°.

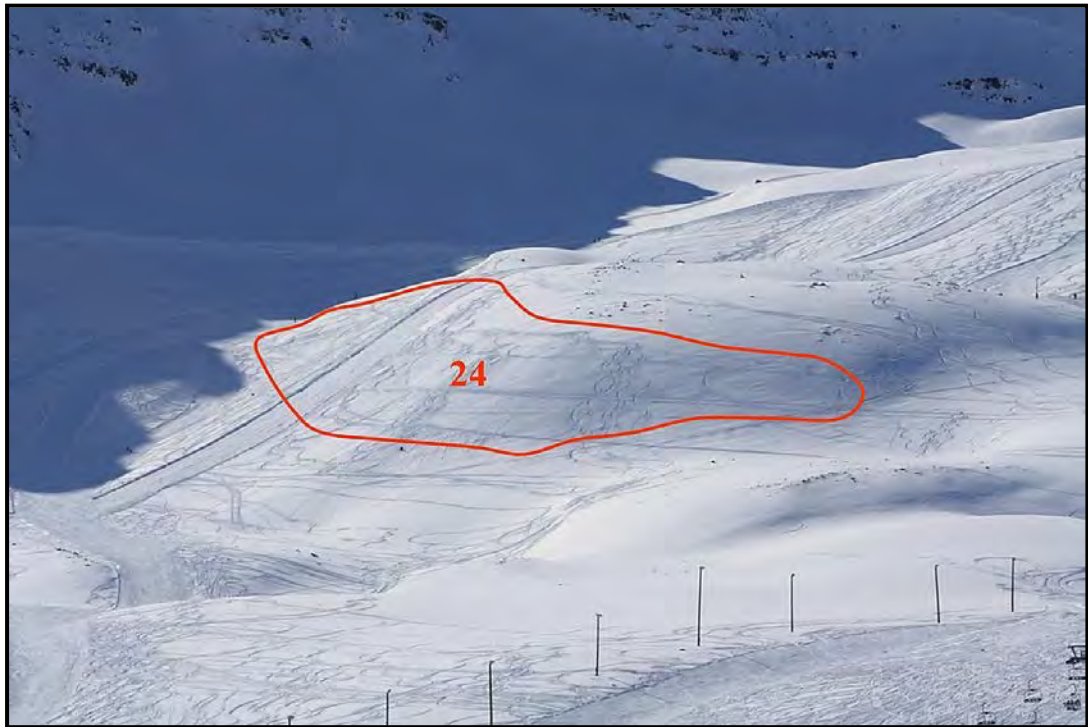
Mynd 24. Ljósmynd af upptakasvæði 24 í Reithólum

Snjór safnast í Reithólana í ýmsum vindáttum. Líklega safnast í upptakasvæði 24 bæði í norðlægum og suðlægum áttum.

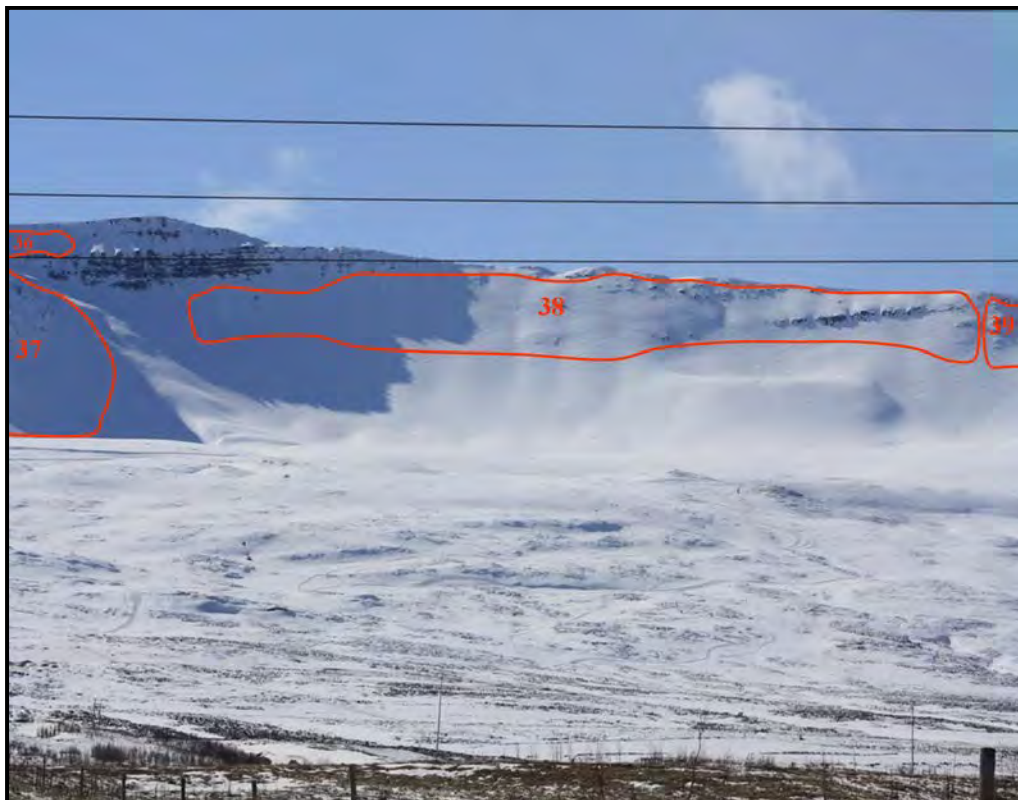
*Mynd 31. Ljósmynd af Hrappsstaðaskál sem sýnir upptakasvæði 38.*

Hratt dregur úr landhalla neðan upptakasvæðisins. Norðarlega í því er stór stallur sem gæti haft áhrif á útbreiðslu flóða. Engin djúp gil eða skálar eru á svæðinu og því eru farvegir flóða óafmarkaðir.

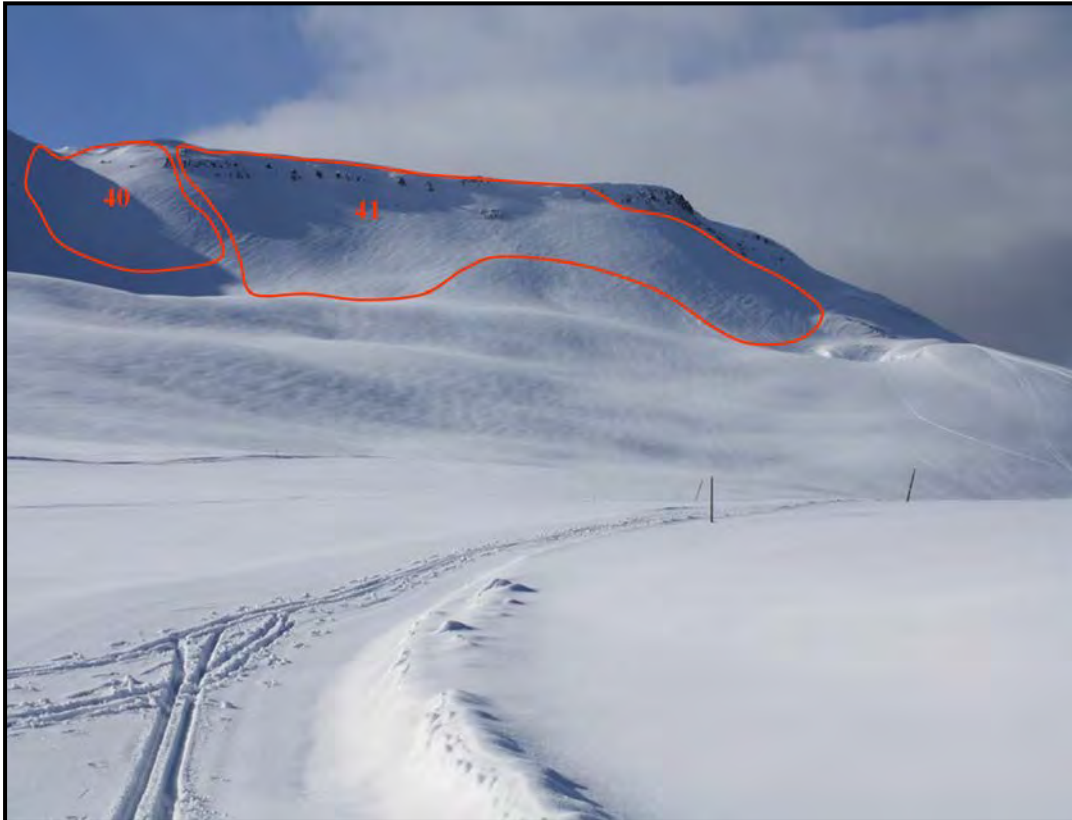
*Mynd 33. Ljósmynd af upptakasvæðum 40 og 41 í Stóra Hnjúki í nyrðri hluta Hrappsstaðaskálar.*

Neðan við upptakasvæðin er brött brekka niður að stalli sem er í um 750 m y.s. Þar fyrir neðan eykst landhalli aftur í fremur sléttri brekku. Gönguskiðabrautin er í um 900 m fjarlægð frá svæðunum.

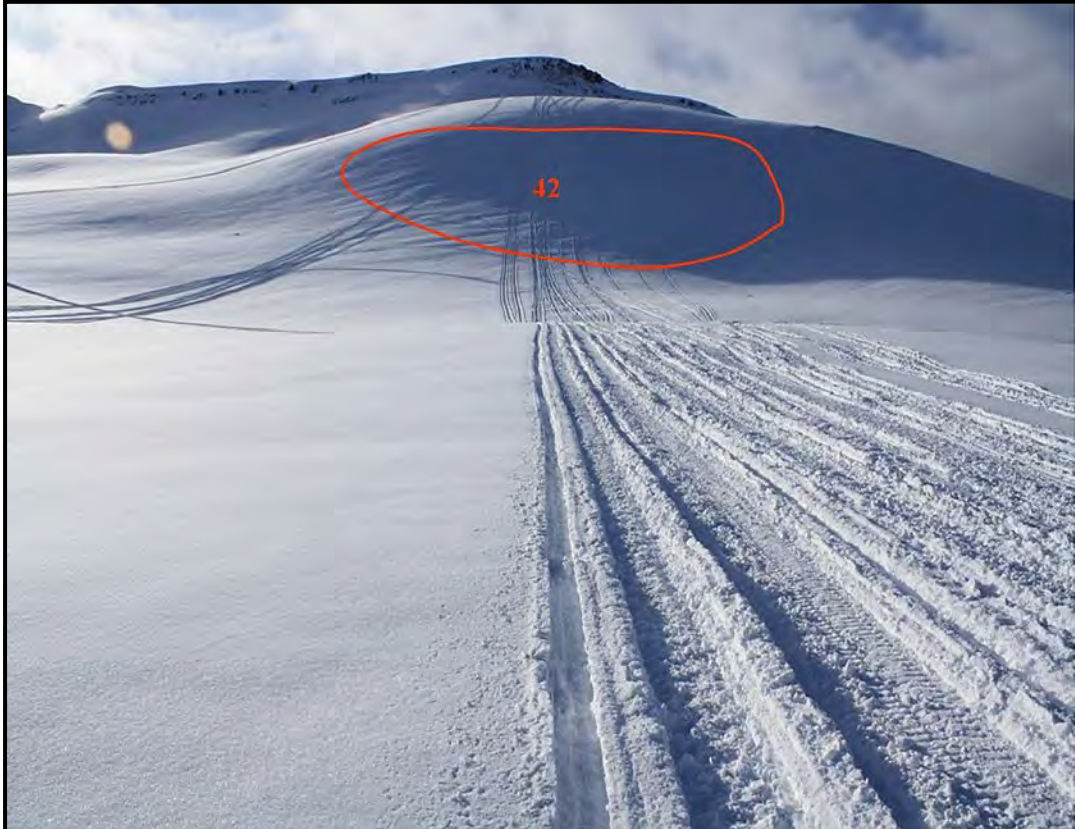
Mynd 37. Ljósmynd af upptakasvæði 42 í Bræðrahól.

Upptakasvæði 42 er merkt í bröttum hól við norðurenda gönguskiðaleiðarinnar (myndir 37 og 38). Viðhorfið er ASA og landhallinn rúmlega 30°.
