VEÐURSTOFA
ÍSLANDS

Greinargerð
05010

Snjóflóðahrina á Vestfjörðum 1. - 6. janúar 2005

Greinargerð - Report
05010

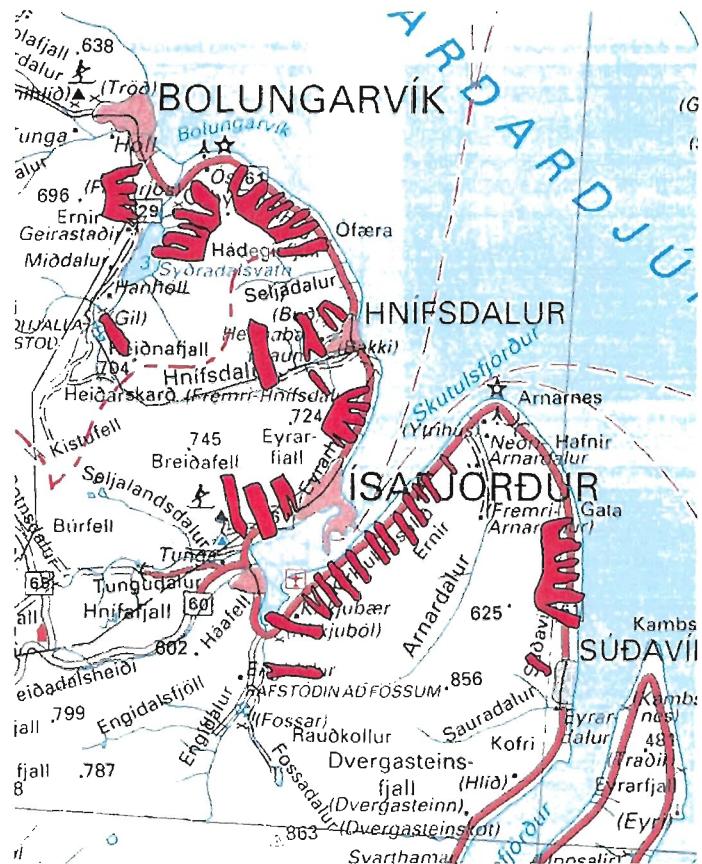
Mynd 3: Yfirlitskort sem sýnir staðsetningu helstu skráðra flóða við utanvert Ísafjarðardjúp í nágrenni Skutulsfjarðar í snjóflóðahrinunni 1.–6. janúar 2005. Sýnd er gróf staðsetning sem gefur einungis til kynna farvegi flóðanna. Nákvæm kort af útlínum margra flóðanna eru aftast í greinargerðinni.

Mynd 3 sýnir staðsetningu helstu skráðra flóða við utanvert Ísafjarðardjúp í nágrenni Skutulsfjarðar í hrinunni og þau markverðustu eru talin upp í tímaröð í eftirfarandi yfirlitslista. Nánari lýsing á athugunum sem gerðar voru á nokkrum flóðanna er í sérstökum köflum síðar í greinargerðinni og kort af útlínnum þeirra flóða sem mæld voru með GPS-tækjum eru aftast í greinargerðinni. Auk flóðanna í hrinunni 1. – 6. janúar sýnir kort 7 einnig flóð sem féll við Urðir á Patreksfirði þann 14. janúar, en það er stærsta flóð sem fallið hefur á þeim stað í allmörg ár.

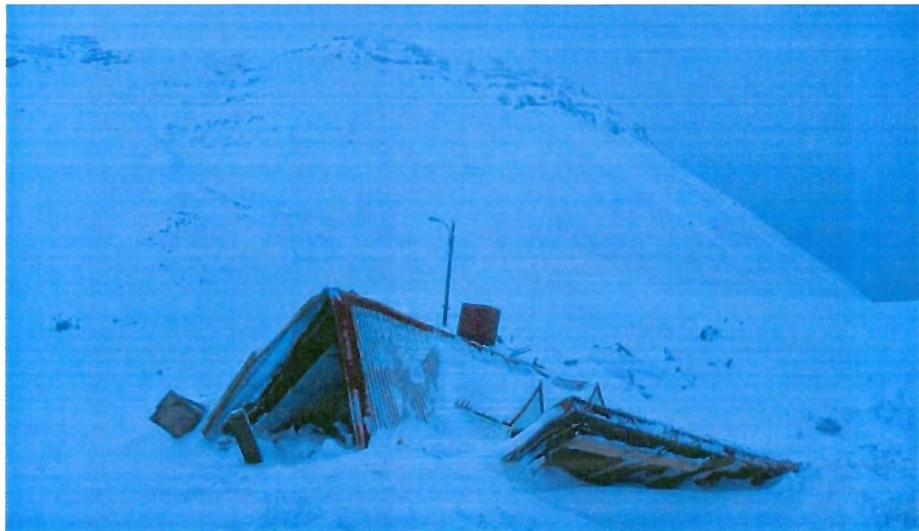
Mynd 4: Rústir gamla íbúðarhússins að Hrauni í Hnífsdal (ljósmynd: Svanbjörg Helga Haraldsdóttir, 6. janúar 2005).

Mjög stórt snjóflóð féll úr Hraunsgili í Hnífsdal að morgni þann 4. janúar. Hjálmar Sigurðsson, bóndi að Hrauni, kom að því nýföllnu klukkan 6 um morguninn þegar hann ætlaði að vitja fjárhúsanna. Flóðið skall á gamla bænum að Hrauni, braut hann í spón og bar húspakið 30–40 m vegalengd (mynd 4). Eldhúsgluggi í núverandi íbúðarhúsi brotnaði og snjór fór inn í eldhúsið og skemmdi innréttningar og gólfefni. Veggurinn gekk inn á efri hlið á bílskúr sem er ofan við íbúðarhúsið og fólksbifreið, sem stóð ofan við bílskúrinn, skemmdist. Einnig skemmdust dráttarvél og heyvinnuvélar. Flóðið virtist hafa komið að horni fjárhúsanna og merki voru um að flóðsnjór hafði farið yfir fjárhúsin, en engar skemmdir urðu á þeim.

Útlínur flóðsins eru sýndar á korti 2 aftast í greinargerðinni. Flóð þetta er stærsta þekkta flóð úr Hraunsgili og náði niður að hættumatslinu C í nýgerðu snjóflóðahættumati fyrir Hnífsdal (Þorsteinn Arnalds o.fl., 2003), hátt í 200 m lengra en lengsta flóð sem áður var vitað um.

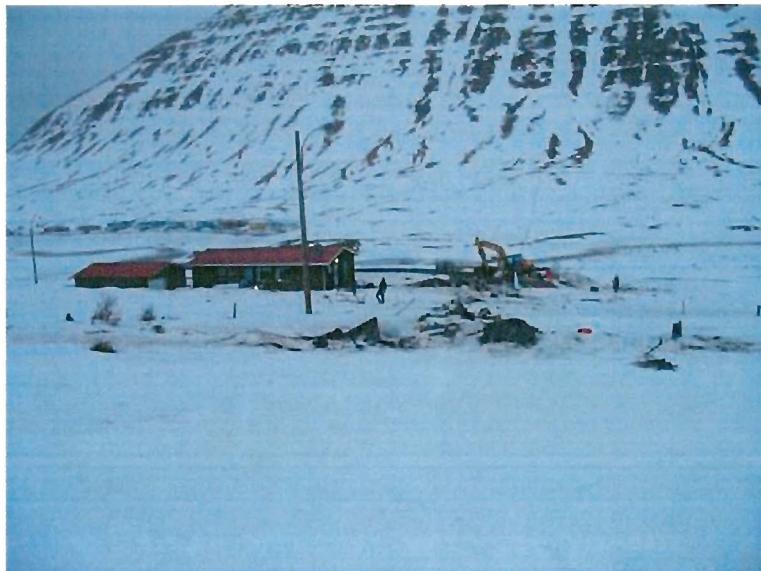
Mynd 5: Nýja íbúðarhúsið að Hrauni, vinstra megin við það er bílskúrinn. Brakið úr gamla bænum er á víð og dreif um svæðið (ljósmynd: Oddur Pétursson, 25. janúar 2005).

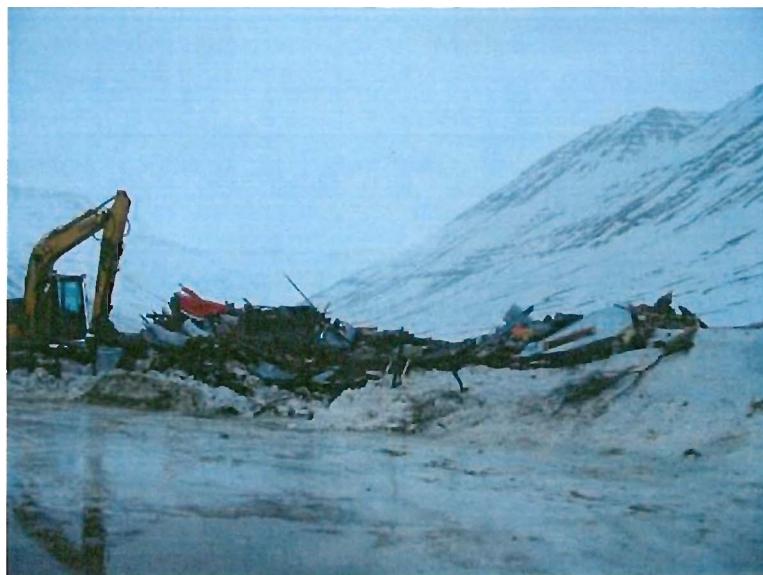
Mynd 6: Braki gamla íbúðarhússins að Hrauni í Hnífsdal safnað saman í lok janúar 2005 (ljósmynd: Oddur Pétursson, 25. janúar 2005).

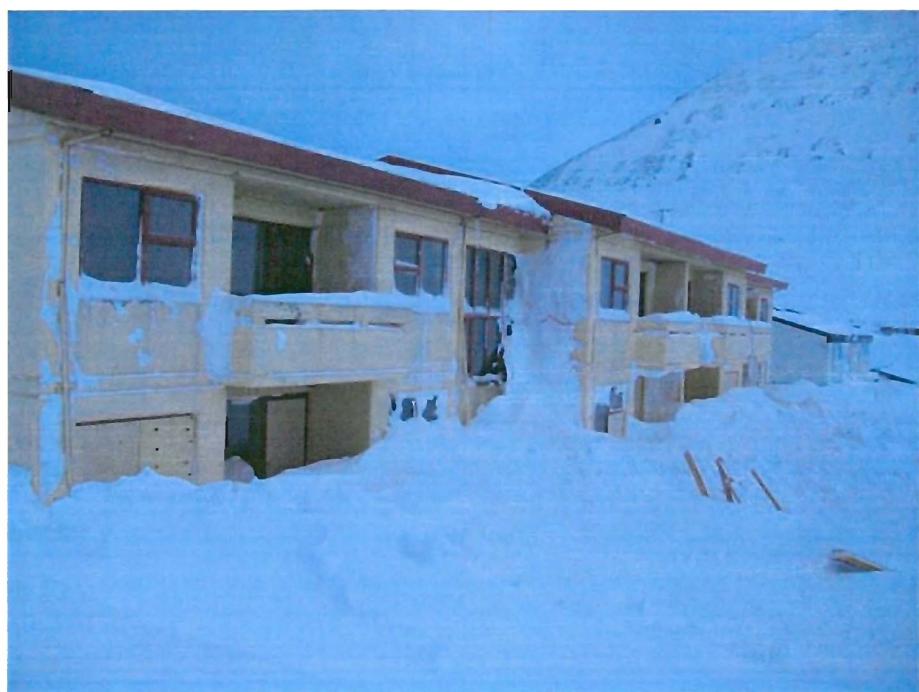
Mynd 7: Fjölbýlishúsið að Árvöllum 2–4 í Hnífsdal sem snjóflóðið úr Hraunsgili olli talsverðum skemmdum á (ljósmynd: Svanbjörg Helga Haraldsdóttir, 6. janúar 2005).

Flóðið hreif með sér spennistöð, sem stóð ofan við Árvelli, og eyðilagði, en við það fór rafmagn af hluta byggðarinnar í Hnífsdal. Rúður brotnuðu og snjór flæddi inn í íbúðir á neðri hæð fjölbýlishúss við Árvelli 2–4. Einnig brotnuðu rúður í raðhúsi sem stendur neðst við Árvelli. Bæði Hraun og húsin við Árvelli höfðu verið rýmd. Myndir 4, 5, 6, 7 og 8 sýna rústir bæjarhússins, fjölbýlishúsið við Árvelli 2–4 og snjóflóðstunguna.

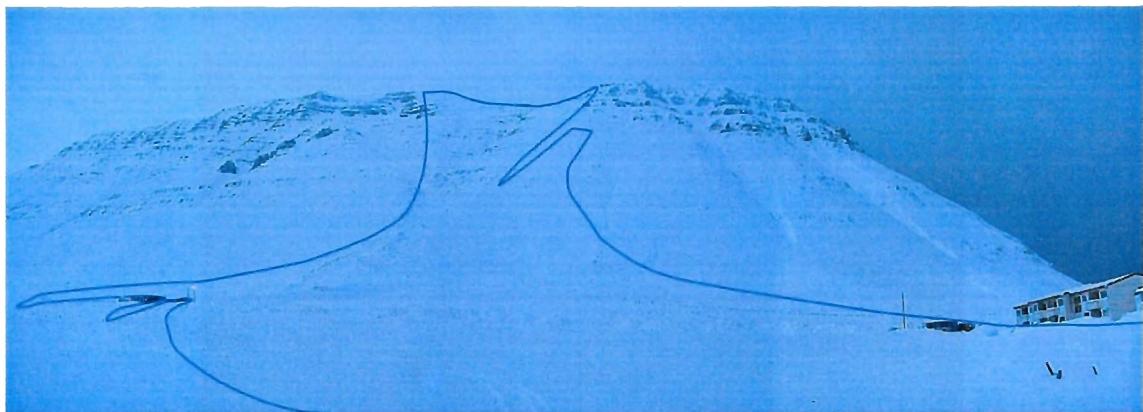
Mynd 8: Horft í átt að Búðarfjalli yfir tungu snjóflóðsins úr Hraunsgili 4. janúar 2005 (ljósmynd: Svanbjörg Helga Haraldsdóttir, 6. janúar 2005). Útlína snjóflóðsins er sýnd með blárrí línu. Hraunsgil er fyrir miðri mynd. Bærinn Hraun sést vinstra megin á myndinni og fjölbýlishúsið að Árvöllum er lengst til hægri. Snjóflóðið breiddi úr sér allt svæðið þar á milli.

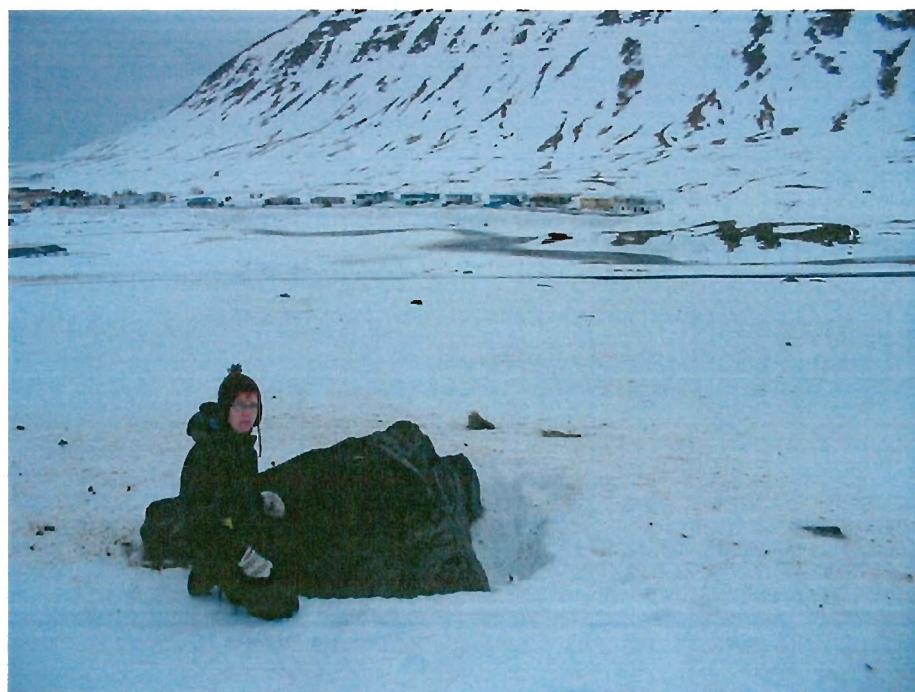
Mynd 9: Harpa Grímsdóttir við eitt af björgunum sem bárust með Hraunsflóðinu (ljósmynd: Oddur Pétursson, 25. janúar 2005).

Við nánari skoðun á flóðtungunni þann 25. janúar hafði mikið hlánað. Þá kom í ljós að margir stórir steinar höfðu borist með flóðinu. Hjálmar bóni í Hrauni staðfesti að steinarnir hefðu ekki verið þarna áður. Beint út af Hrauni var t.d. stórt bjarg sem sést á mynd 9.

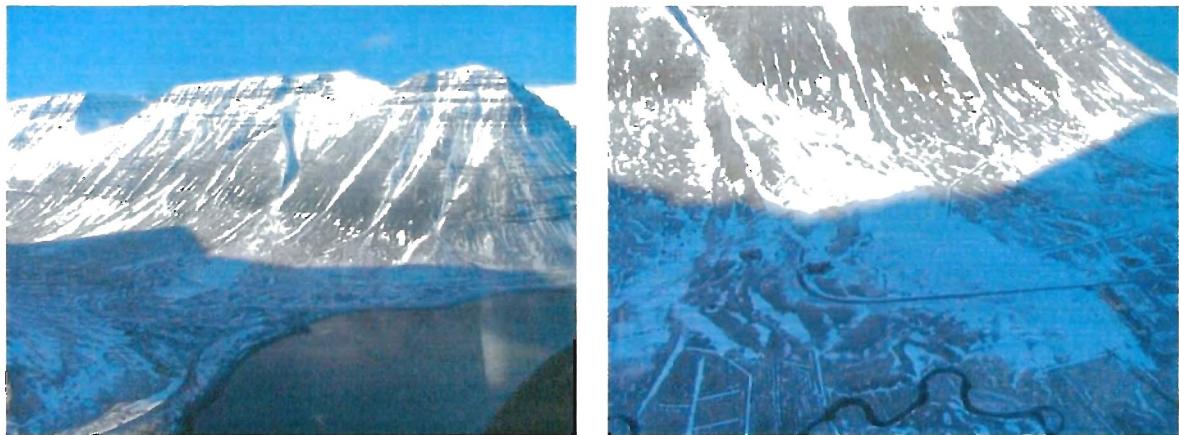
Mynd 10: Horft inn með hlíð Búðarfjalls ofan norðanverðrar byggðarinnar í Hnífsdal (mynd til vinstri) og yfir úthlaupssvæði snjóflóðsins úr Hraunsgili þann 4. janúar (mynd til hægri) nokkru eftir að flóðið féll eftir að talsvert hafði hlánað. Vel sést hvar snjóflóðið var þykkast í tungunni meðfram fjölbýlishúsínu að Árvöllum 2–4. (Ljósmyndir: Örn Ingólfsson, 28. janúar 2005.)

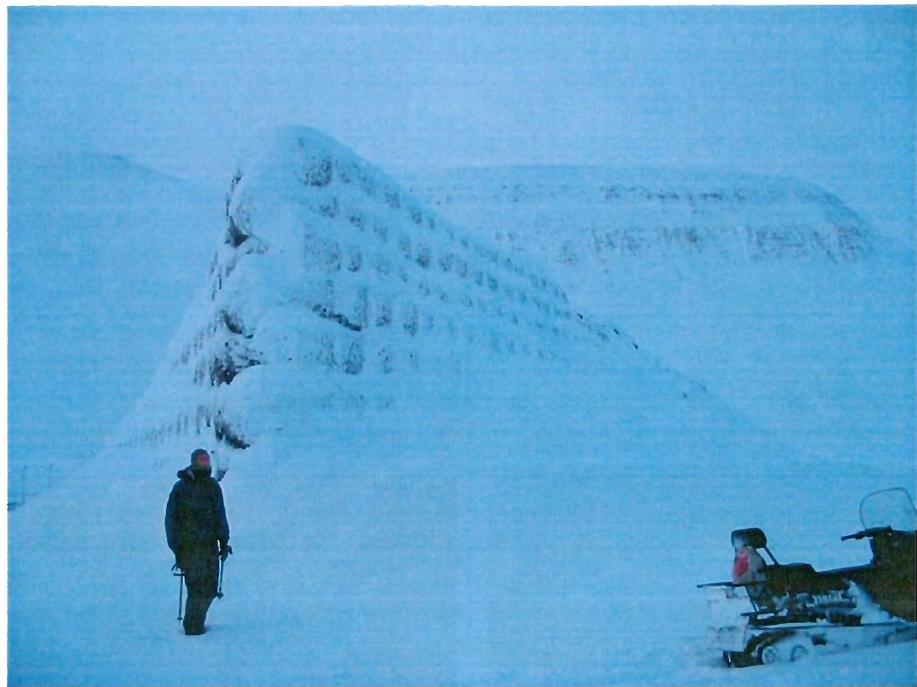
Mynd 11: Stefni varnarfleygsins ofan Funu og tunga snjóflóðsins sem fíll 3. janúar þar sem hún liggur upp að varnargarðinum (ljósmynd: Oddur Pétursson, 4. janúar 2005).

Snjóflóð fíll úr svokölluðu Funagili í Kirkjubólshlíð í Skutulsfirði ofan sorpbrennslunnar Funu kl. 15:20 þann 3. janúar. Flóðið skall á varnarfleyg, sem stendur ofan við Funu, og bægði fleygurinn því frá byggingunni. Stefna tungunnar ofan fleygsins var sem næst beint á sorpbrennsluna eins og sést á korti 5 aftast í greinargerðinni sem sýnir einnig fjögur önnur snjóflóð sem fallið hafa úr Funagili á síðustu árum. Á kortinu sýnir grá útlína flóðið 3. janúar 2005, sem hér er lýst, rauð útlína sýnir flóðið 25. október 1995, sem skemmdi sorpbrennsluna, bleik útlína og rauðbrún útlína sýna flóð sem stöðvuðust á fleygnum 21. febrúar 1999, en það klofn-aði á fleygnum, og 2. apríl 2001, sem nam staðar við nyrðri vænginn og græn útlína sýnir flóðið 14. janúar 2004, sem klofn-aði á fleygnum svipað og nú (sjá Tómas Jóhannesson og Oddur Pétursson, 2004). Útlínur varnarfleygsins eru sýndar með dökkbláum lit á kortinu. Mynd 11 sýnir tungu flóðsins við norðurvæng fleygsins. Á myndinni má sjá að flóðið virðist ekki hafa runnið hátt upp á stefnið fremst, þar sem garðurinn er því sem næst lóðréttur, en flóðhrönnin næst garðhliðinni hækkar niður með garðinum og nær nánast upp á topp þar sem stefnið mætir neðri hluta garðsins, sem ekki er eins brattur.

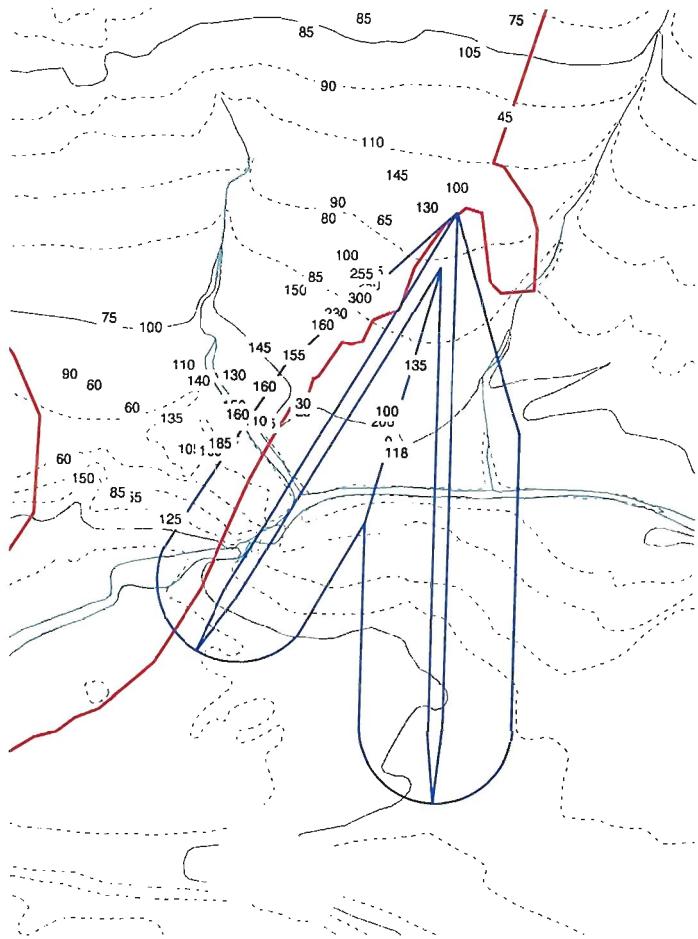
Mynd 12: Snjódýptarmælingar í snjóflóðstungunni við Funa. Varnarfleygurinn er sýndur með dökkbláum línum en útlína snjóflóðsins með rauðum. Snjóflóðið náði einnig að nokkru leytí yfir garðvænginn eins og nánar er lýst í textanum.

1.3–1.4 m í lægðum en 0.3–0.6 m á hryggjum. Tungan þynnist síðan niður í 0.2–0.3 m til jaðranna. Tungan hefur verið þynnri í efstu 150 m neðan gilkjaftsins. Við stefni fleygsins var þykkt flóðsnævarins 0.9–1.2 m. Um 35 m neðan við stefnið byrjaði flóðið líklega að frussast yfir norðurvæng fleygsins og 10–15 m þar fyrir neðan var flóðtungan þykkust og náði upp undir brún á garðinum. Þykkt tungunnar þar mældist um 3 m skammt ofan garðverkarinnar. Neðar var flóðtungan víða um 1.5 m þykk og upp undir tveggja metra þykk nærrí garðinum. Á mynd 12 er sýnd staðsetning snjódýptarmælinga í tungu flóðsins. Á mynd 13 eru sýnd snjódýptarsnið út frá nyrðri væng varnargarðsins og má sjá að snjódýptin lækkar nokkuð jafnt með vaxandi fjarlægð frá garðinum, frá tæplega 2 m nærrí garðinum niður í 0.5–1 m um 50 m utan við garðinn.

Heildarflatarmál tungunnar var um 40 þús. m² og rúmmál hennar um 30 þús. m³. Meðalsnjódýpt í tungunni reiknast því um 0.75 m. Útlínur flóðanna 2004 og 2005 og önnur ummerki benda til þess að þau hefðu valdið stórskemmdum á Funu ef fleygurinn hefði ekki komið til.

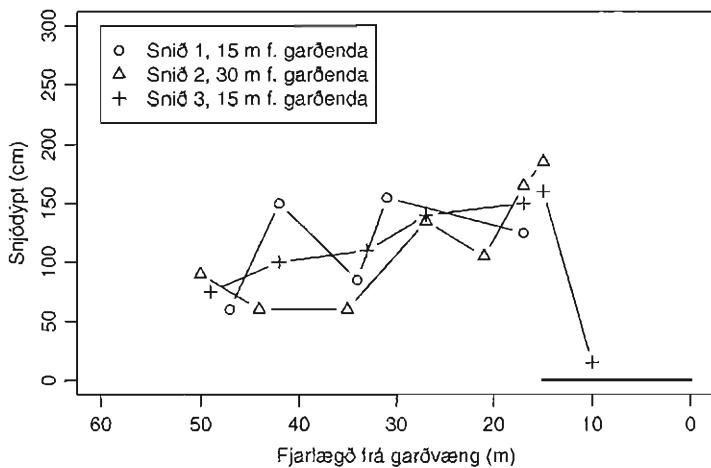
Mynd 13: Snjódýptarsnið í snjóflóðstungunni til norðurs út frá varmargarðinum ofan Funu. Mælistáðirnir eru sýndir á mynd 12. Mælingarnar ná ekki upp á hlið garðsins sjálfs en staðsettning garðsins er sýnd með breiðri lárétti línu neðst til hægri á myndinni. Í garðkverkinni náði snjódýptin mest um 3 m.

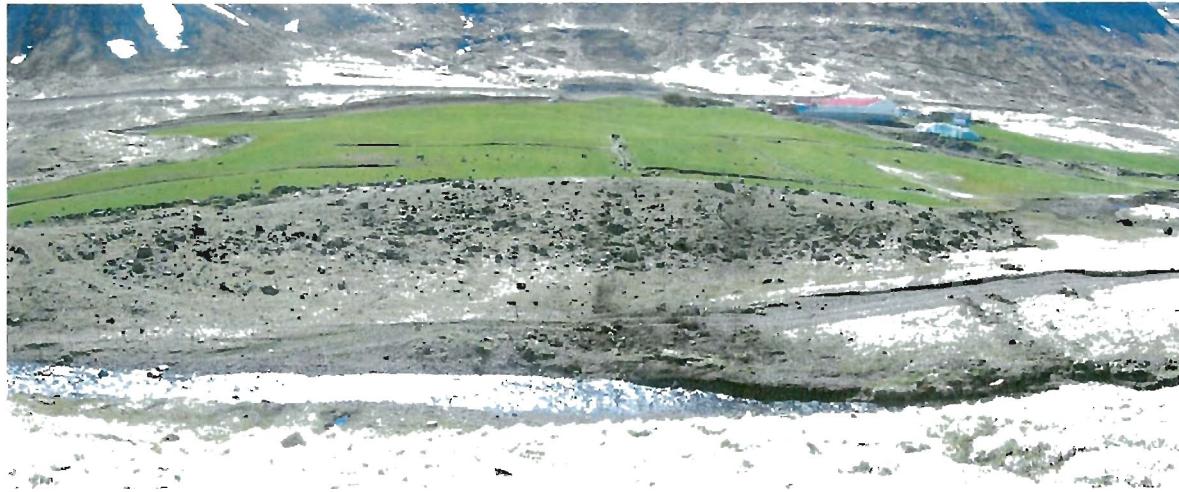
Mynd 14: Grjótdreif á túninu að Botni í Súgandafirði eftir flóðið 3. janúar 2005 (ljósmynd: Tómas Jóhannesson, 19. maí 2005). Myndin er tekin úr hlíðinni norðan ár og horft í flóðstefnuna. Sjá má hvar flóðið hefur rifið grjót og torf úr syðri árbakkanum og borið með sér langa vegalengd. Einnig sést hvernig grjóthnullungar hafa rist sár í grassvörðinn á nokkrum stöðum. Flóðtungan náði talsvert lengra en grjótdreifin á túninu, ysti hluti hennar náði u.þ.b. að vegi yfir túnið þar sem hvítur bíll sést á myndinni. Á miðri mynd sést bogmyndaður 8 m hárr hryggur sem byggst hefur upp af lausum jarðefnum sem snjóflóð hafa hrifið með sér upp úr árfarveginum á löngum tíma. Slíkar jarðmyndanir nefnir Ólafur Jónsson (1957, bls. 193) „snjóflóðahóla“ og segir þá m.a. algenga á Bleiksmýrardal, sem gengur suður úr Fnjóskadal, en snjóflóð eru algeng í báðum þessum döllum.

Við bæinn Botn í Súgandafirði fíllu tvö stór snjóflóð. Annað þeirra (flóð nr. 9469, mynd 14, ekki sýnt á korti) rann inn á tún sem er innan við íbúðarhúsin og fjósið á bænum. Ekki er vitað til þess að svo stórt snjóflóð hafi fallið á þessum stað áður, en minni flóð falla sem næst árlega þarna að sögn ábúenda að Botni. Flóðið kom úr skál upp við fjallsbrún, og fíll niður bratta fjallshlíð. Það rann niður í árfarveg og síðan yfir 8 m háan hrygg sem snjóflóð

hafa myndað. Eftir að yfir hrygginn kom rann flóðið lengra en 200 m upp eftir túninu á móti 5–10° halla. Flóðið reif með sér mikið af torfi og grjóti og bar með sér yfir allt túnið (sjá mynd 14). Rúmmál flóðsins var metið um 60 þús. m³.

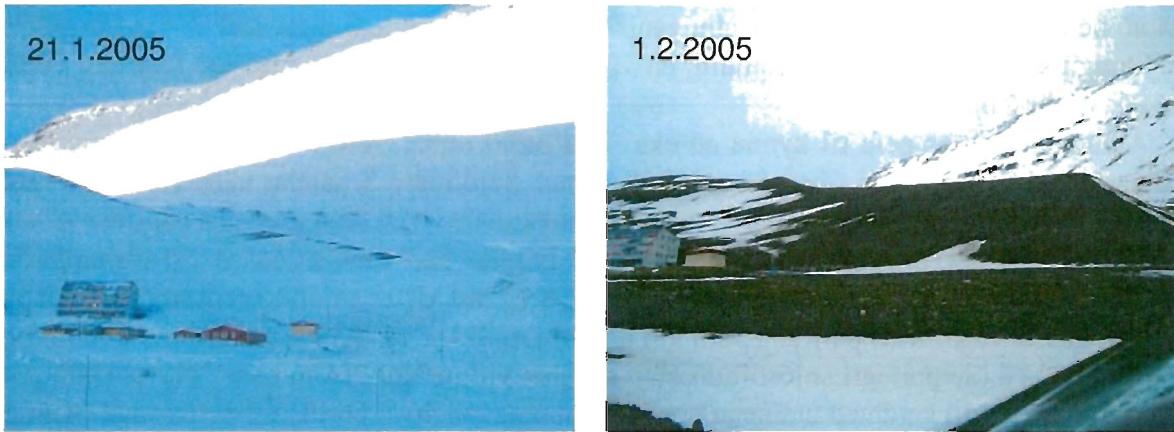
Mynd 15: Snjóalög á varnargarði undir Seljalandshlíð. Myndin til vinstri sýnir garðinn þann 21. janúar þegar hann var enn þakinn snjó eftir snjókomu og skafrenning í snjóflóðahrinunni. Myndin til hægri sýnir garðinn þann 1. febrúar þegar snjó hafði að mestu tekið upp af honum. (ljósmyndir: Oddur Pétursson, mynd til vinstri, og Harpa Grímsdóttir, mynd til hægri).

Þann 21. og 25. janúar og 1. febrúar voru teknar ljósmyndir af varnargarðinum við Seljaland og þann 1. febrúar var snjódýpt við garðinn mæld með stiku. Þá hafði hlánað allmikið frá því um miðjan janúar, sér í lagi þann 1. febrúar, og sýna síðari ljósmyndirnar því greinilega hvar snjórinn var dýpstur (sjá mynd 15, til hægri). Sjá má á myndinni frá 21. janúar (mynd 15, til vinstri) að ystu keilurnar ofan garðsins (hægra megin á myndinni) eru sem næst á kafi í flóðsnjó eftir flóðið sem fíll á garðinn 3. janúar. Ekki eru sýnilegir djúpir skaflar í eða við byggðina neðan garðsins. Á myndinni sem tekin var þann 1. febrúar (mynd 15, til hægri) sést að þá var mjög lítil snjór neðan (húsamegin) við garðinn. Ofan (fjallsmegin) við garðinn var ennþá snjór og þá mældist snjódýptin frá 0.6 m efst í rásinni við garðinn og upp á hlið hans, upp í 1.15 m þar sem snjóflóðið 3. janúar hefur líklega náð garðinum. Þegar lengra dró frá garðinum minnkaði snjódýptin og jörð var auð á köflum, en svo dýpkaði snjórinn aftur og var 1.3–1.8 m í kvosinni við ytri jaðar lægðarinnar ofan við garðinn. Skafið hafði í kvosina, auk þess sem snjóflóðið frá 3. janúar hefur verið þykkt þar, en snjólaust var á hrygnum utan og ofan við kvosina. Ætla má að snjódýpt við garðinn þann 1. febrúar hafi minnkað um 1–2 m frá

því að hún var mest og gefa þessar athuganir til kynna að hún hafi mest náð 3–4 m í lægðum og í tungu snjóflóðsins næst garðinum, en víðast annars staðar ofan garðsins hafi hún verið um eða undir 2 m.

Athuganir þessar gefa til kynna að ekki hafi orðið umtalsverð óheppileg skaflamyndun við garðinn í skafrenningi í þessari snjóflóðahrinu. Snjóflóðið 3. janúar kaffærði hins vegar eða minnkaði virka hæð hluta keilnanna og dró nokkuð úr virkri hæð garðsins gagnvart síðari flóðum ef fleiri flóð hefðu fallið. Sýnir þetta að fylgjast þarf með snjódýpt við varnargarða undir þessu kringumstæðum til þess að unnt sé að bregðast við ef snjóflóð sem stöðvast við þá hafa dregið úr virkri hæð þeirra. Rásin við garðinn mjókkar og dýpkar niður með honum og er mest hætta á óheppilegri snjósöfnun ofan og utan við neðstu 200 m hans. Þar er rásin um 5 m djúp miðað við landhæð utan garðsins og einungis um 40 m breið. Á þessu svæði þarf að fylgjast vel með snjósöfnun í framtíðinni og meta hvort grípa þarf til einhverra ráðstafana ef í ljós kemur að virk hæð garðsins er minni en til er ætlast.

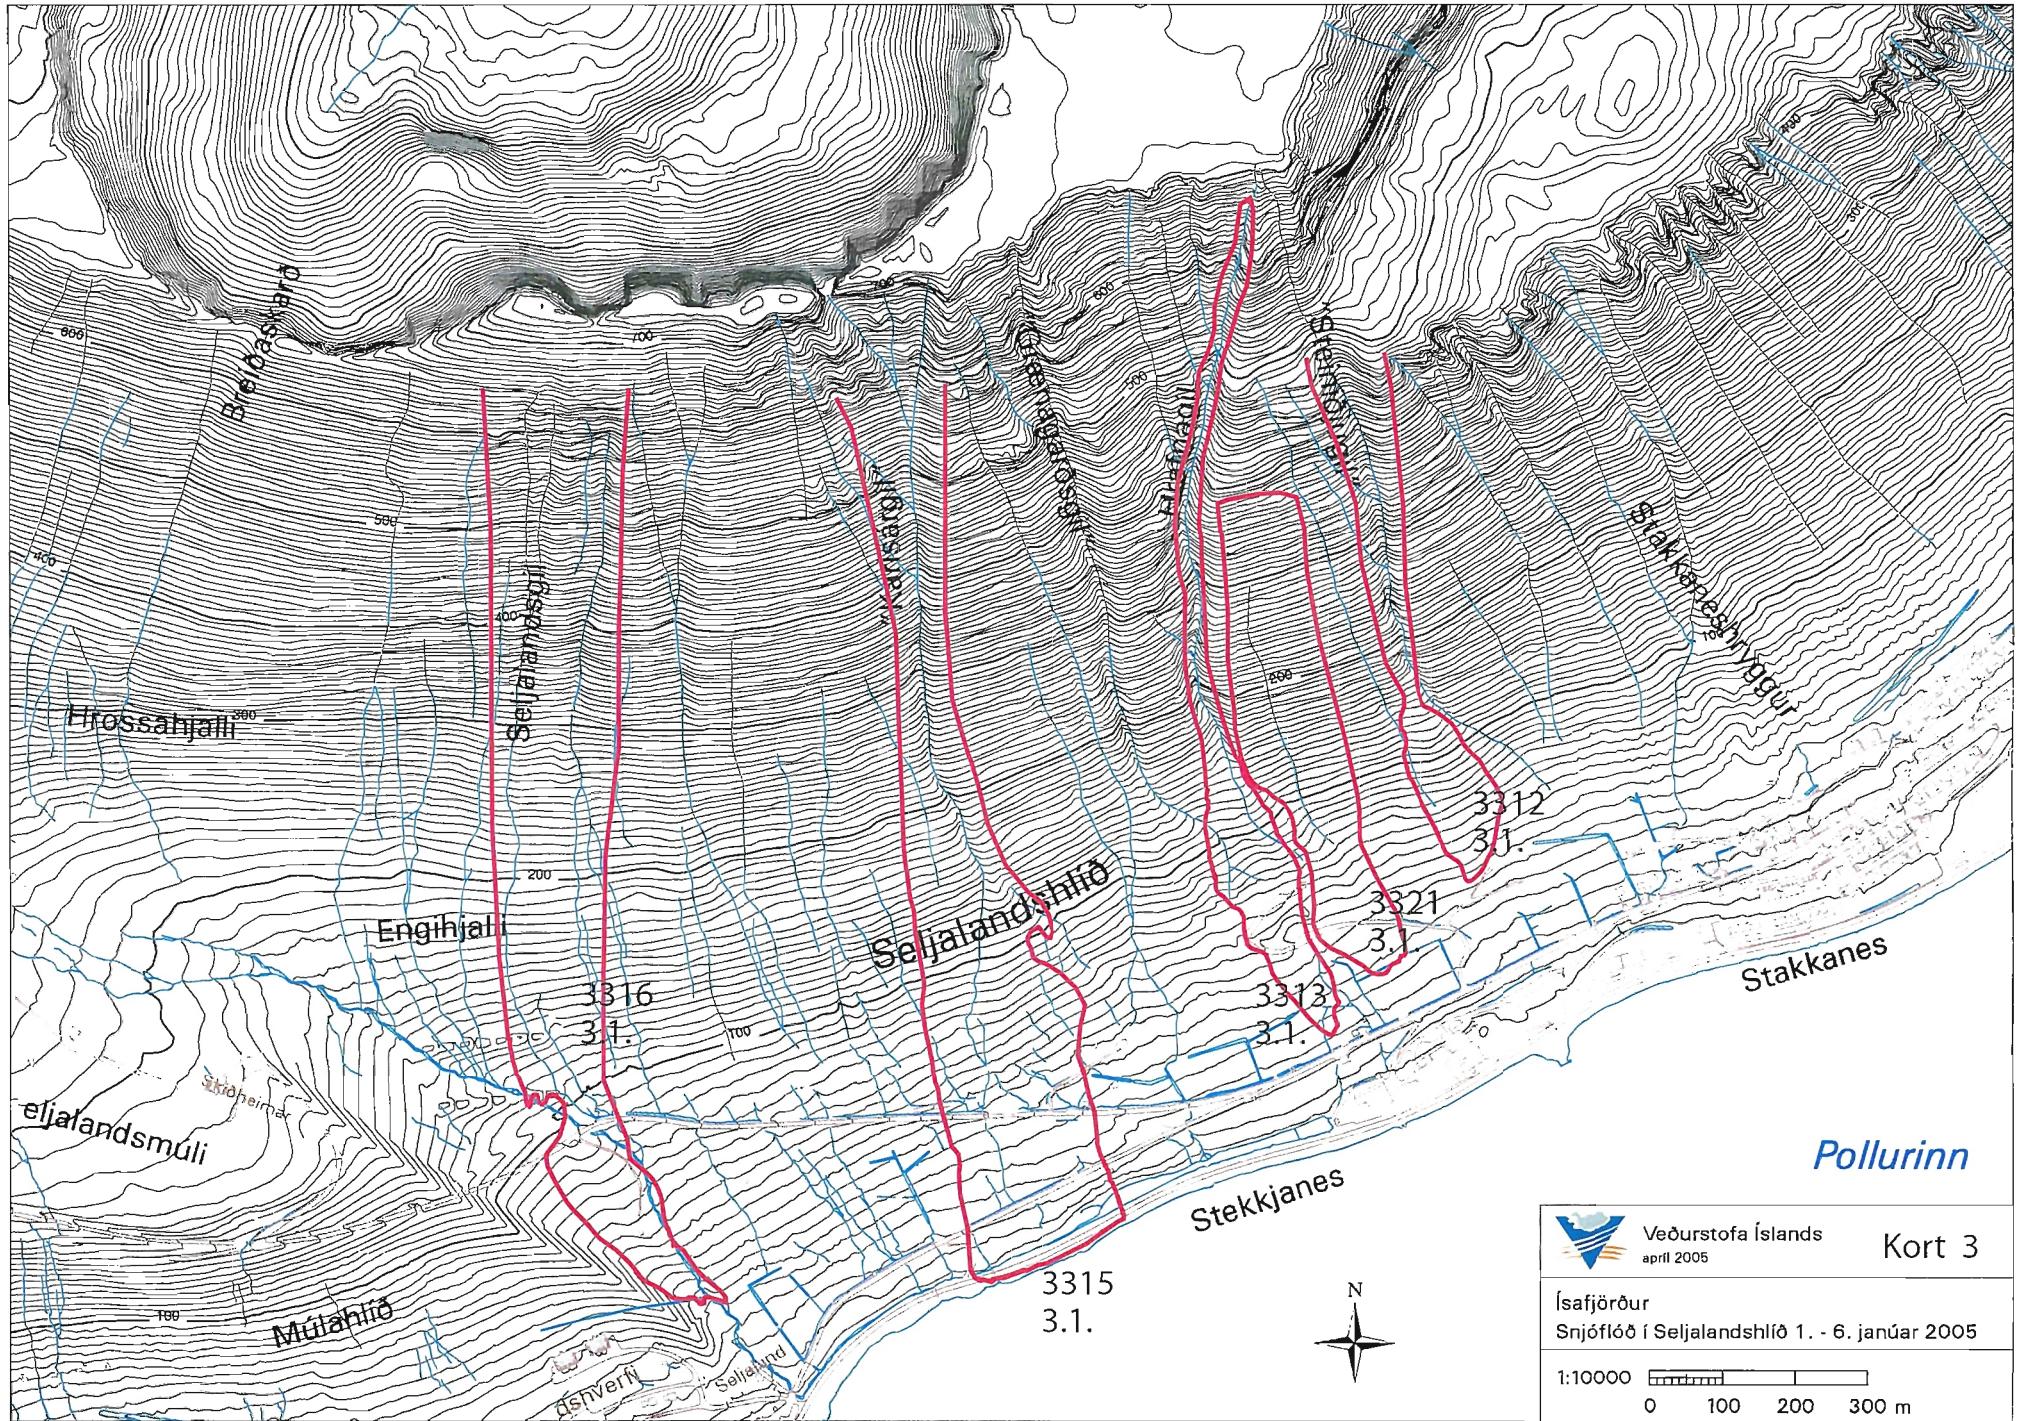
Kort 3

Snjóflóð í Seljalandsfoss 1. - 6. janúar 2005

Kort 3. Snjóflóð úr Seljalandshlíð við Skutulsfjörð 1.–6. janúar 2005 (1:10000).

Seljalandshlíð, 3. jan. (kort 3) Stór snjóflóð féllu úr flestum farvegum í Seljalandshlíð á Ísafirði, m.a. fél flóð á nýreistan varnargarð ofan Seljalandsþverfis og flóð féll í sjó fram úr Karlsárgili. Ekki var ljóst í fyrstu hversu stórt flóðið á varnargarðinn var en þegar hlánaði kom í ljós að það var stærra en talið var í fyrstu. Það hafði fallið á garðinn og runnið meðfram honum 200–300 m vegalengd. Ekki var unnt að greina ummerki um það hversu langt upp á garðinn flóðið hafði náð.

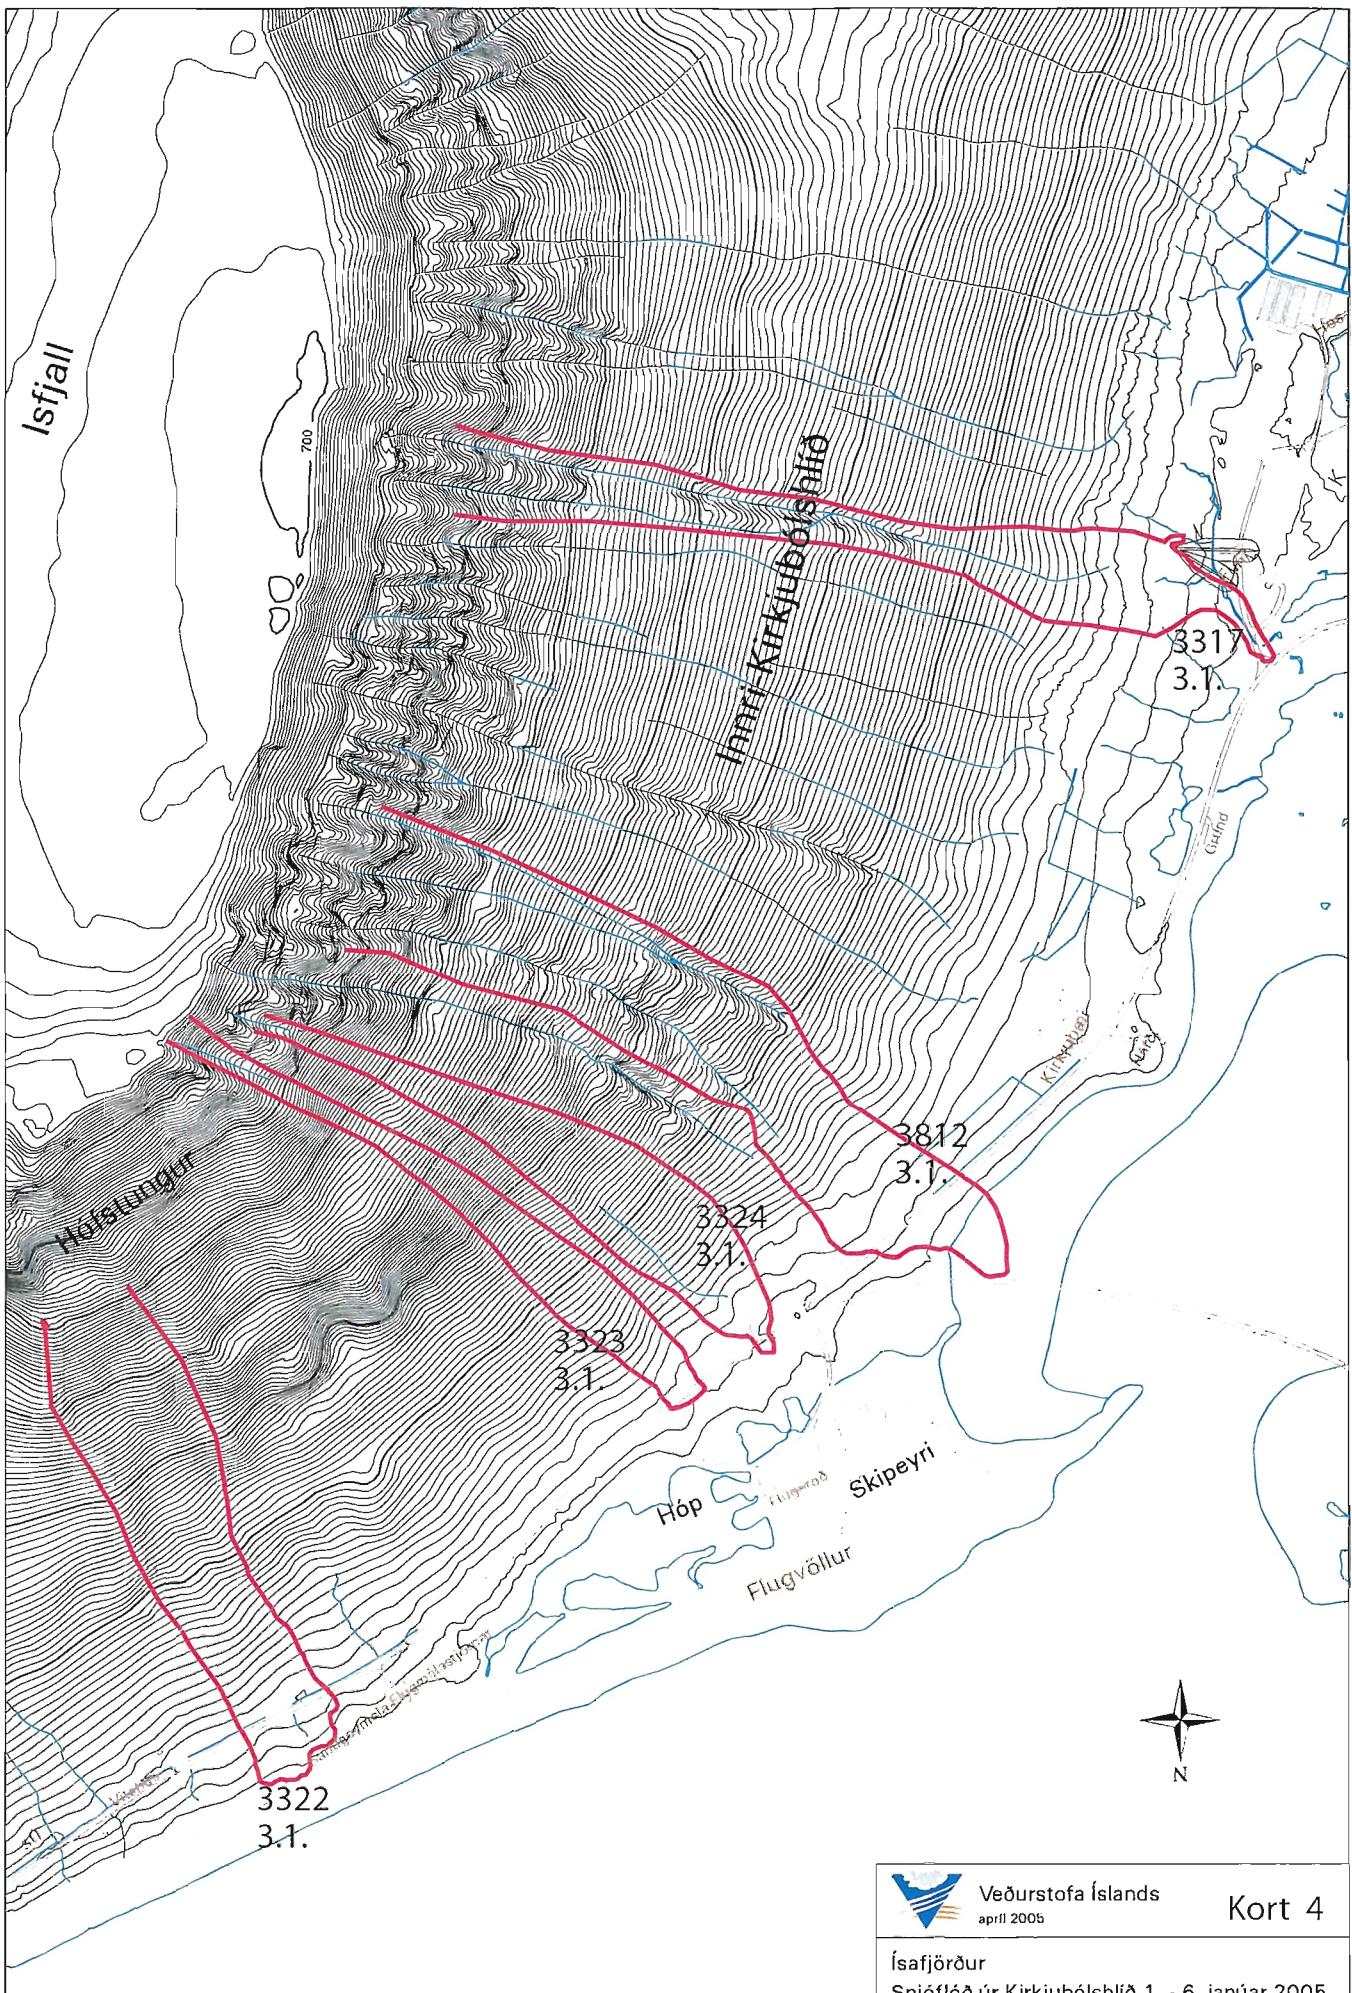
Kort 4

Ísafjörður
Snjóflóð úr Kirkjubólshlið 1. - 6. janúar 2005

Kort 4. Snjóflóð úr Innri-Kirkjubólshlíð 1.–6. janúar 2005 (1:10000).

Kirkjubólshlíð, 3. jan. (kort 4 og 6) Nánast öll Kirkjubólshlíð hljóp síðdegis og að kvöldi 3. janúar og náðu snjóflóð úr flestum giljum yfir veginn eins og sjá má á korti 6, sem sýnir hversu stór hluti vegarins var þakinn flóðum þegar hann var ruddur skv. upplýsingum Vegagerðarinnar á Ísafirði. Að sögn kunnugra er einsdæmi að svo mörg snjóflóð falli að heita má samtímis úr hlíðinni. Eitt þessara flóða fíll í sjó fram skammt innan flugvallarins, annað niður undir flugbrautina utanverða og tvö flóð fíllu úr hlíðinni beint ofan flugstöðvarinnar.

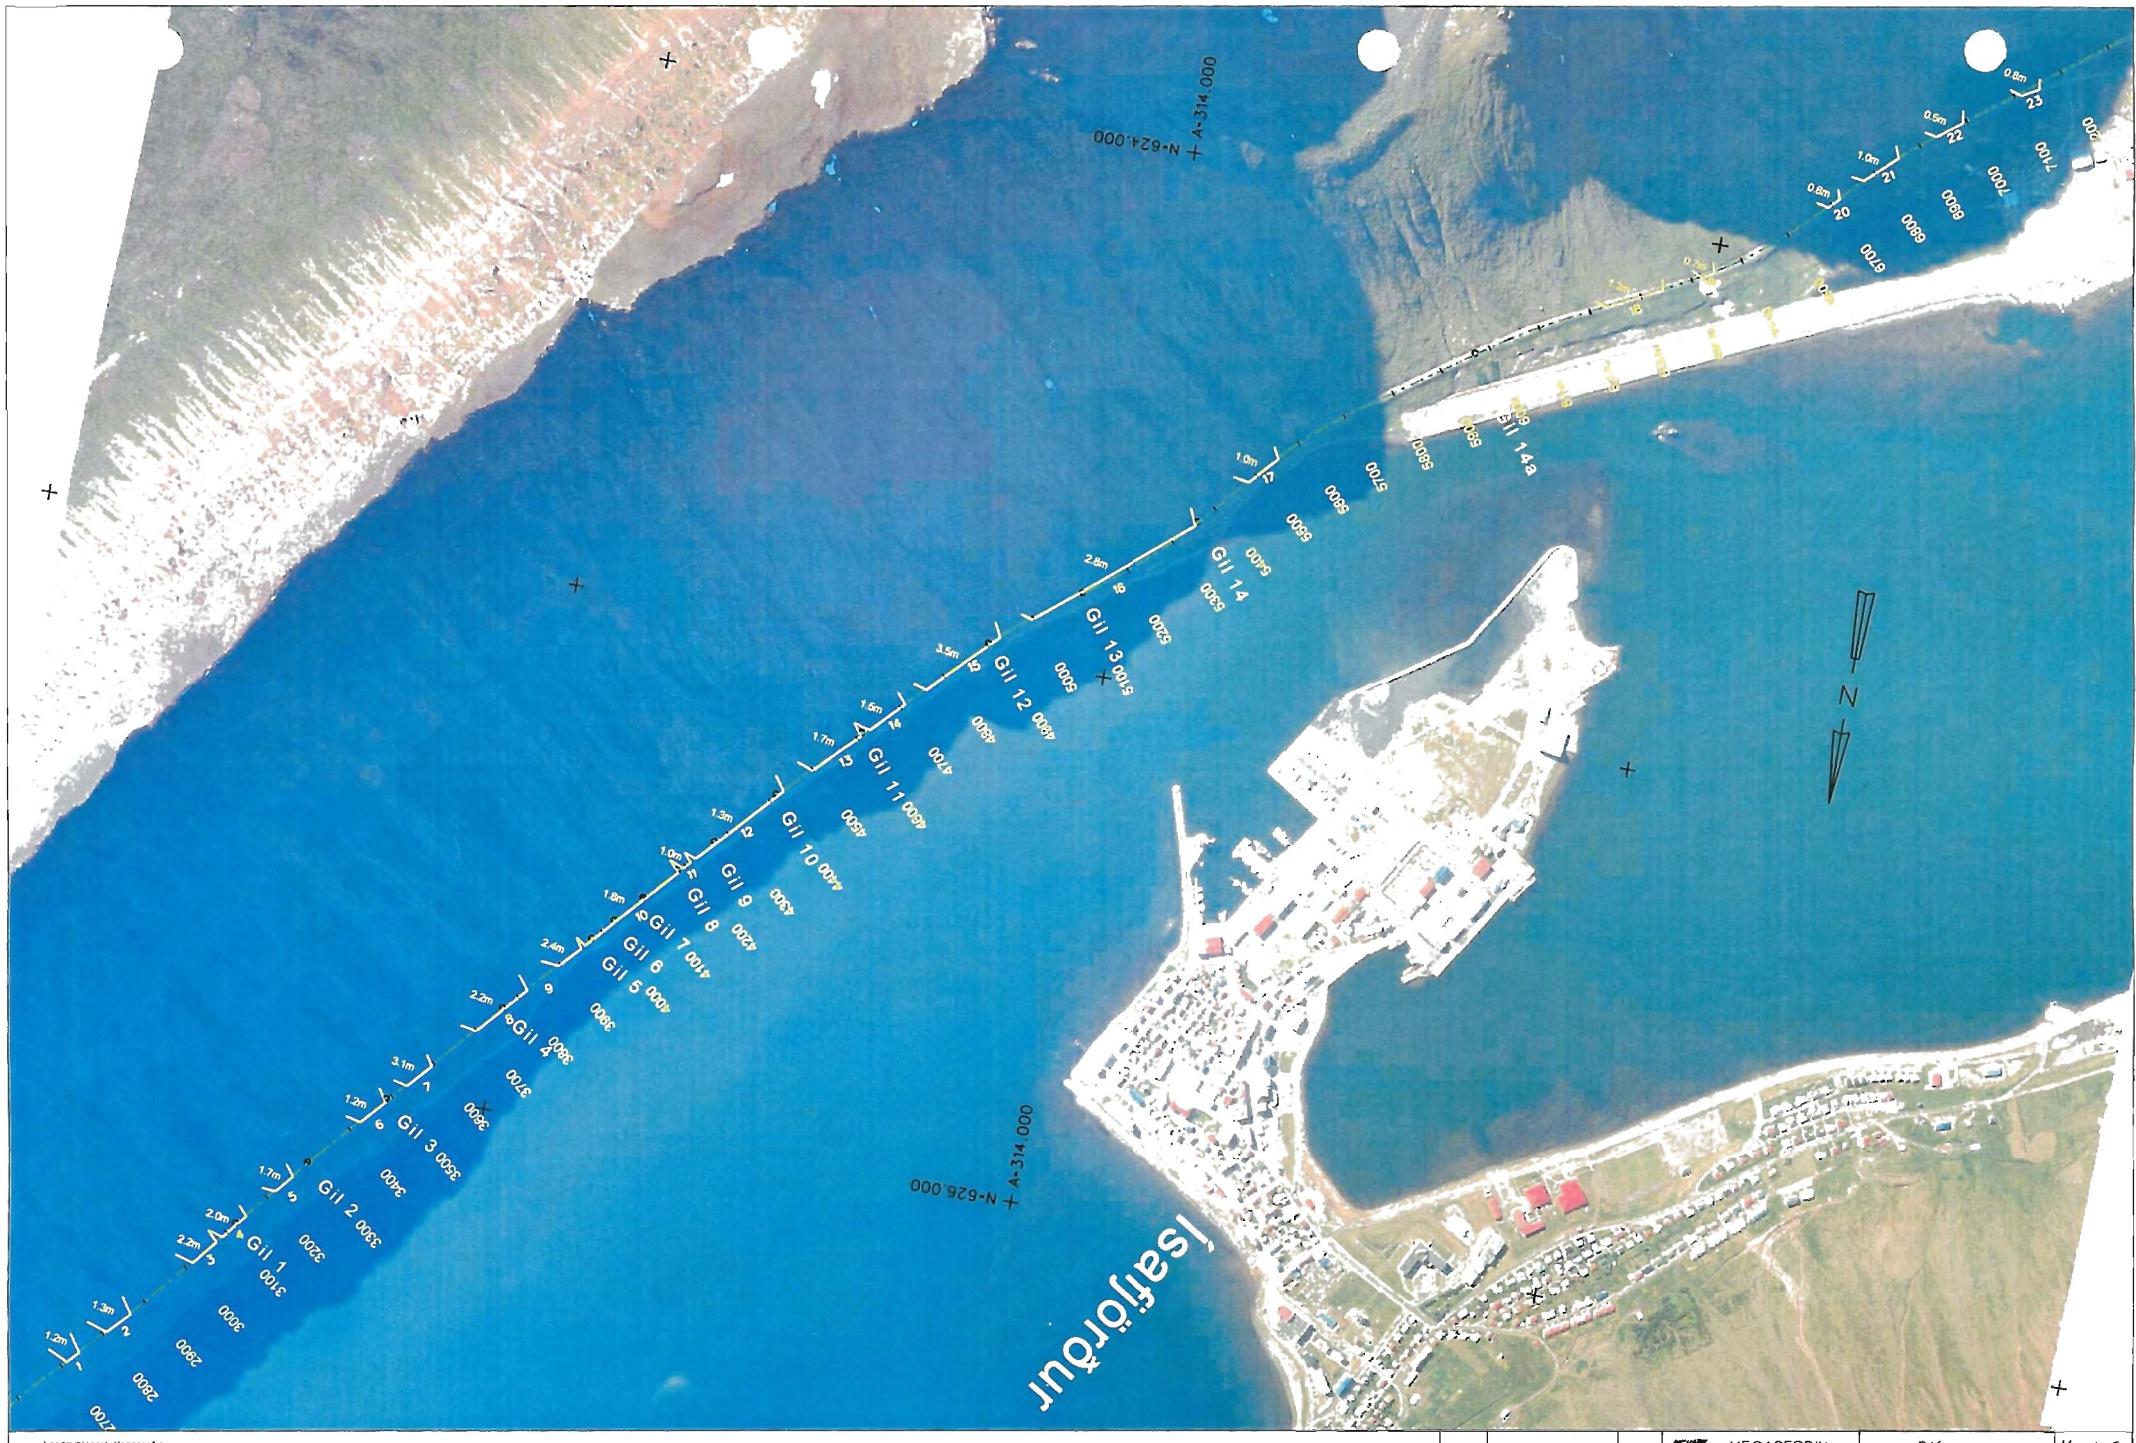
VEGAGERÐIN	Djúpvegur Um Kirkjubæjarsfjöld	Kort 6 61-39
Myndnesmárið íslagf. en. 2000, eftir kórrmyndum frá ogust 2000.					NELUKV. 1:10000	Hannar Teikn. Yfirl. Somb.	
Sílfugð 3000 m. Hövðavatn ó 10x10 m.							Grunnmynd
Kortlagðarði Vegagerðin, Jan 2005. OJ.							Blað 1 af 1
Dags.	Breyting	Breytt af					Snjófjöldi meðl. 6. janúar 2005

Kort 6. Breidd og þykkt snjóflóða sem fíllu 3.–4. janúar 2005 á þjóðvegnum undir Ytri-Kirkjubólshlíð í Skutulsfírði (kort fengið frá Vegagerðinni á Ísafirði, teiknað í jan. 2005-/OJ) (kortið er minnkað um 33% í prentun úr mælikvarða 1:10000).

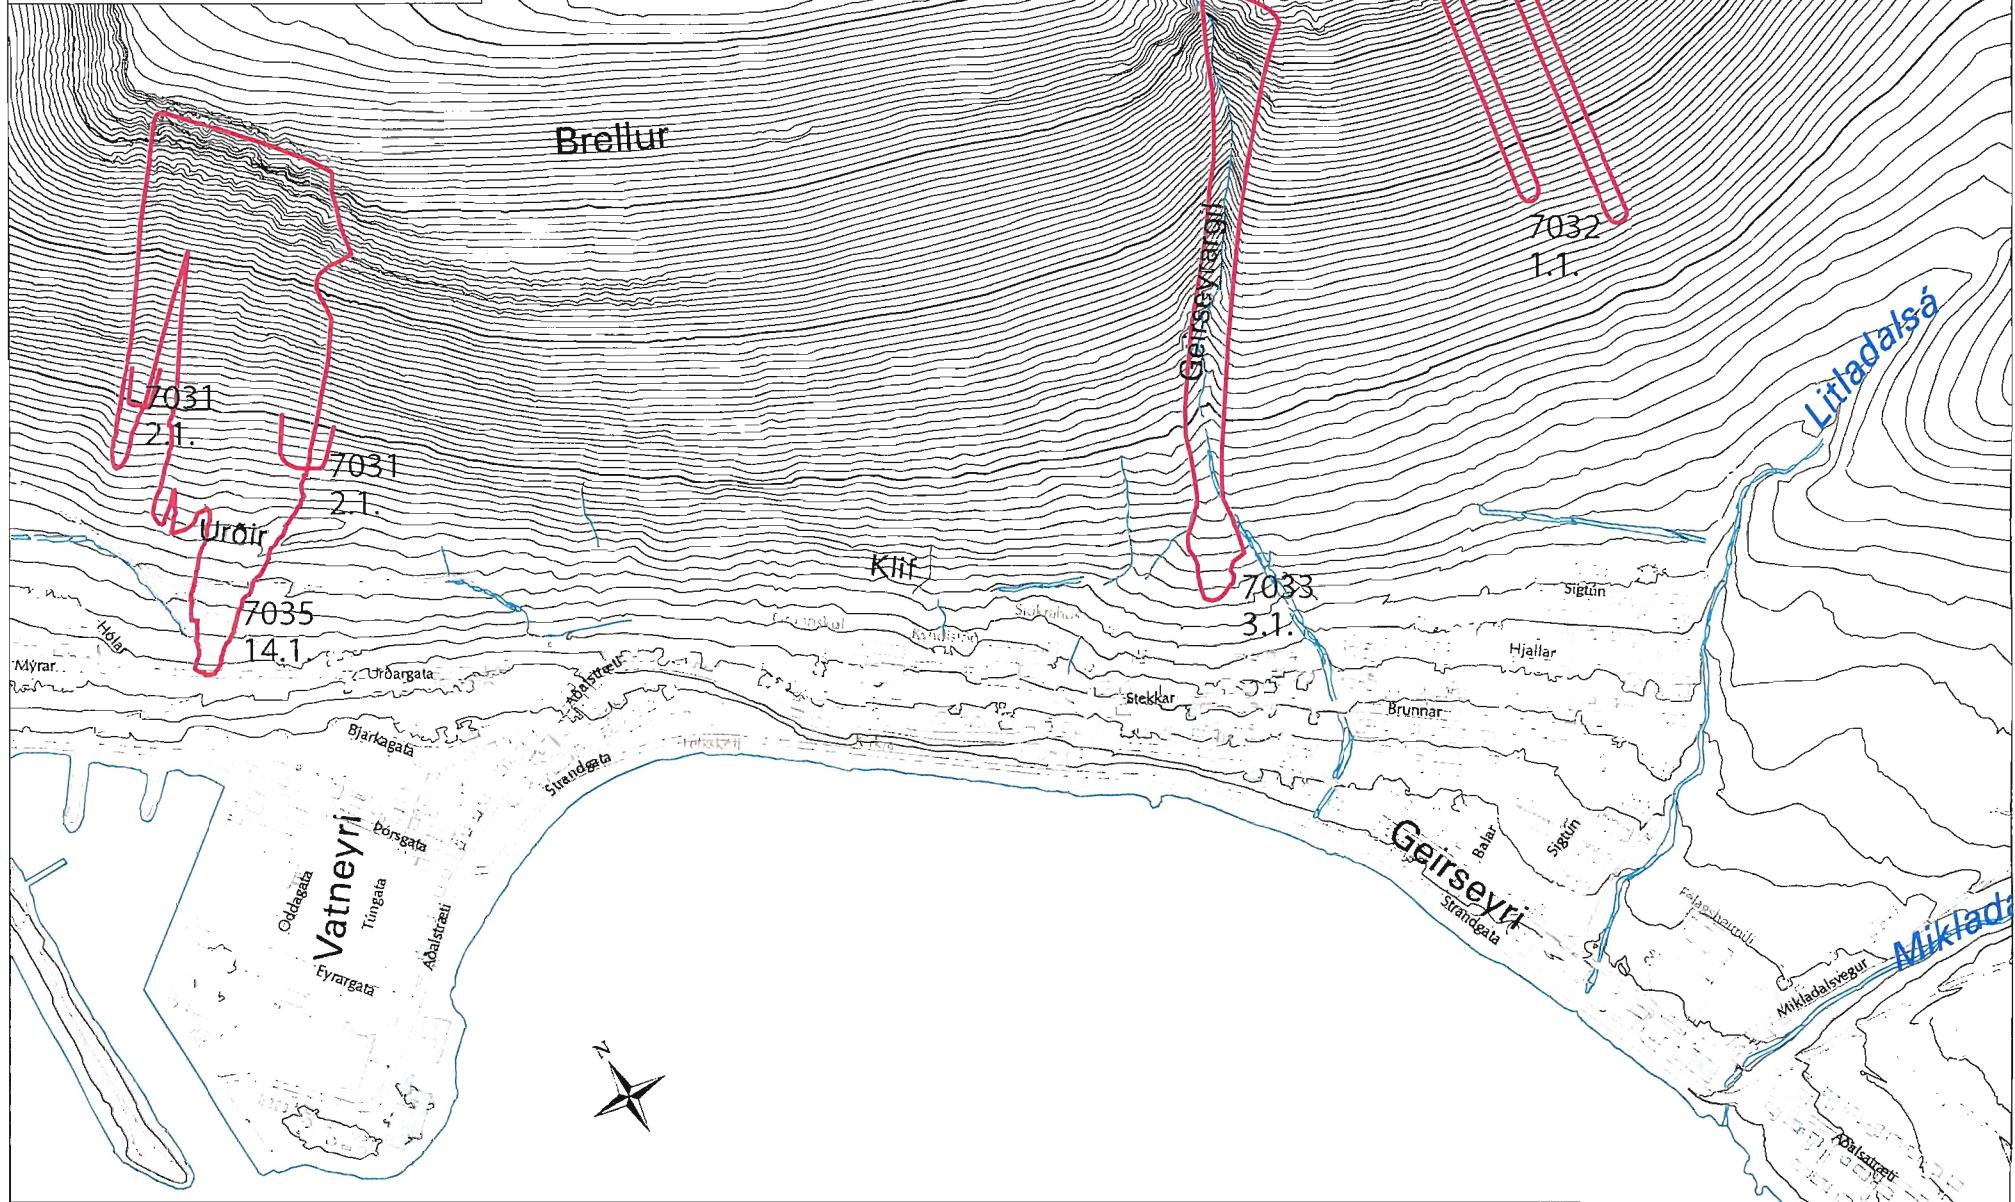
Kort 7

Snjóflóið á Patreksfirði 1. - 18. janúar 2005

Kort 7. Snjóflóð úr hlíðinni ofan byggðar á Patreksfírði sem fíllu í snjóflóðahrinunni 1.–6. janúar 2005 og einnig allstórt flóð sem fíll þann 14. janúar 2005 (1:7500).
