## Endurskoðun ofanflóðahættumats fyrir Seyðisfjörð eftir byggingu varnargarða á Brún í Bjólfí Greinargerð með hættumatskorti

Tómas Jóhannesson, Veðurstofu Íslands  
Eiríkur Gíslason, Veðurstofu Íslands

<b>Skýrsla nr.</b> VÍ 2011-003/2019-006	<b>Dags.</b> Ágúst 2019	<b>ISSN</b> 1670-8261	<b>Opin</b> <input checked="" type="checkbox"/> <b>Lokuð</b> <input type="checkbox"/> <b>Skilmálar:</b>
<b>Heiti skýrslu / Aðal- og undirtitill:</b> Endurskoðun á ofanflóðahættumati fyrir Seyðisfjörð eftir byggingu varnargarða á Brún í Bjólfí Greinargerð með hættumatskorti			<b>Upplag:</b> Kynningareintak <b>Fjöldi síðna:</b> 39 + kort
			<b>Framkvæmdastjóri sviðs:</b> Jórunn Harðardóttir
<b>Höfundar:</b> Tómas Jóhannesson Eiríkur Gíslason			<b>Verkefnisstjóri:</b> Magni Hreinn Jónsson
			<b>Verknúmer:</b> 4754-0-0002
<b>Gerð skýrslu/verkstig:</b>			<b>Málsnúmer:</b> 2019-0185
<b>Unnið fyrir:</b> Bæjarstjórn Seyðisfjarðarbæjar			
<b>Samvinnuaðilar:</b>			
<b>Útdráttur:</b> Ofanflóðahættumat fyrir Seyðisfjörð hefur verið endurskoðað eftir byggingu varnargarða á Brún í Bjólfí. Varnargarðarnir draga úr líkum á því að snjóflóð úr Bjólfstindi steypist fram af stallinum í miðju fjallinu, hleypi af stað

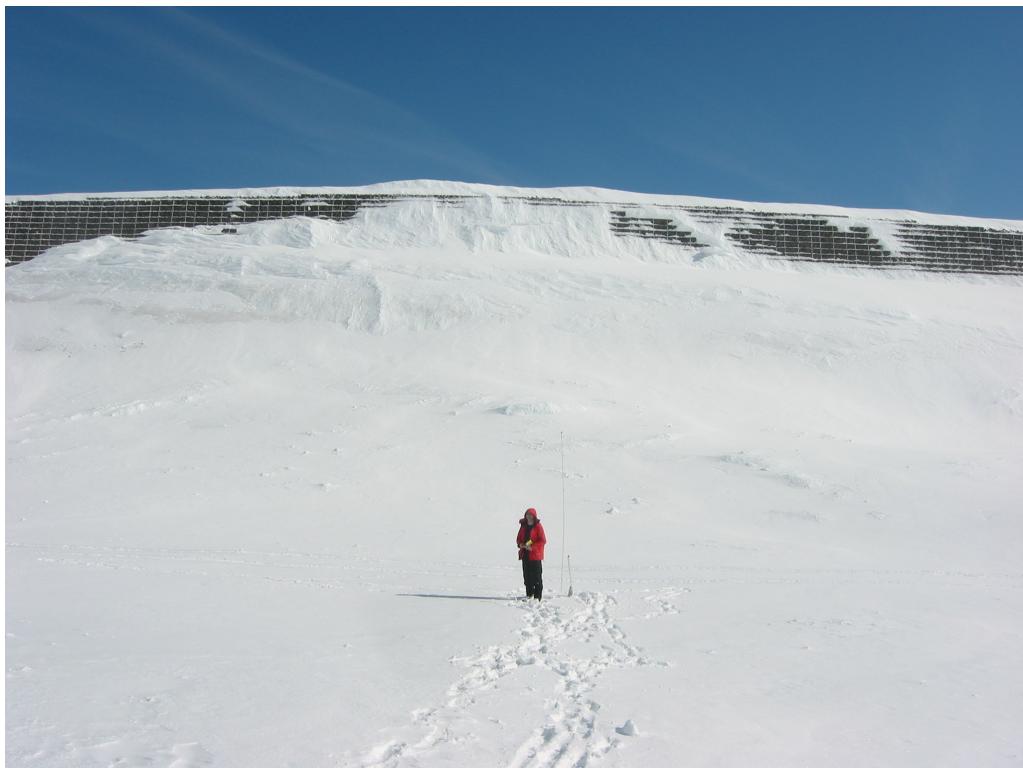
*Mynd 3. Ummerki um snjóflóð sem féll 5.–9. apríl 2006 úr upptakasvæðinu ofan Brúnar í Bjólfí og rann að hluta yfir varnargarðinn á Brún. Garðurinn er 20 m hár með 10 m háu þverhníptu stáli efst. Snjóflóðið hnoðaði snjóbrynju utan á stálgrindur sem mynda þverhnípta hluta garðsins þar sem það fór yfir garðinn. Ljósmynd: Tómas Jóhannesson, 14.4.2006.*

Stærsta snjóflóðið sem fallið hefur úr Bjólfstindi síðan snjóathugunarmenn tóku til starfa á Seyðisfirði féll á varnargarðinn á Brún í apríl 2006 og kastaðist flóðtungan að hluta yfir garðinn. Tunga flóðsins ofan garðsins var um 1 m að þykkt og var ekki að sjá að hún væri sem neinu nam þykkari við garðinn en fjær honum. Snjókögglatungan sem yfir garðinn fór var u.p.b. 60 m breið og náði hún niður undir brúnina þar sem landi hallar niður í Kálfabotn (sjá kort 2) en kögglar úr flóðinu dreifðust niður allan Kálfabotn. Samfelld tunga náði ekki niður í botninn og snjóflóð fór ekki af stað úr botninum. Snjóflóðtungan á austurhlið garðsins sem frá fjallinu snýr var u.p.b. 120 m löng í flóðstefnuna og nokkrir tugir cm að þykkt niður undir Kálfabotnsbrúnina. Engan flóðsnjó var hins vegar að sjá á um 5–10 m svæði næst garðtoppinum, sem kann að hafa stafað af því að flóðið hafi stokkið yfir þetta svæði án þess að skilja neitt eftir en gæti einnig stafað af því að vindur hafi hreinsað flóðsnjóinn af efsta hluta garðsins. Myndir 3 og 4 sýna ummerki flóðsins á efri hlið garðsins og köggladreifina í Kálfabotni.

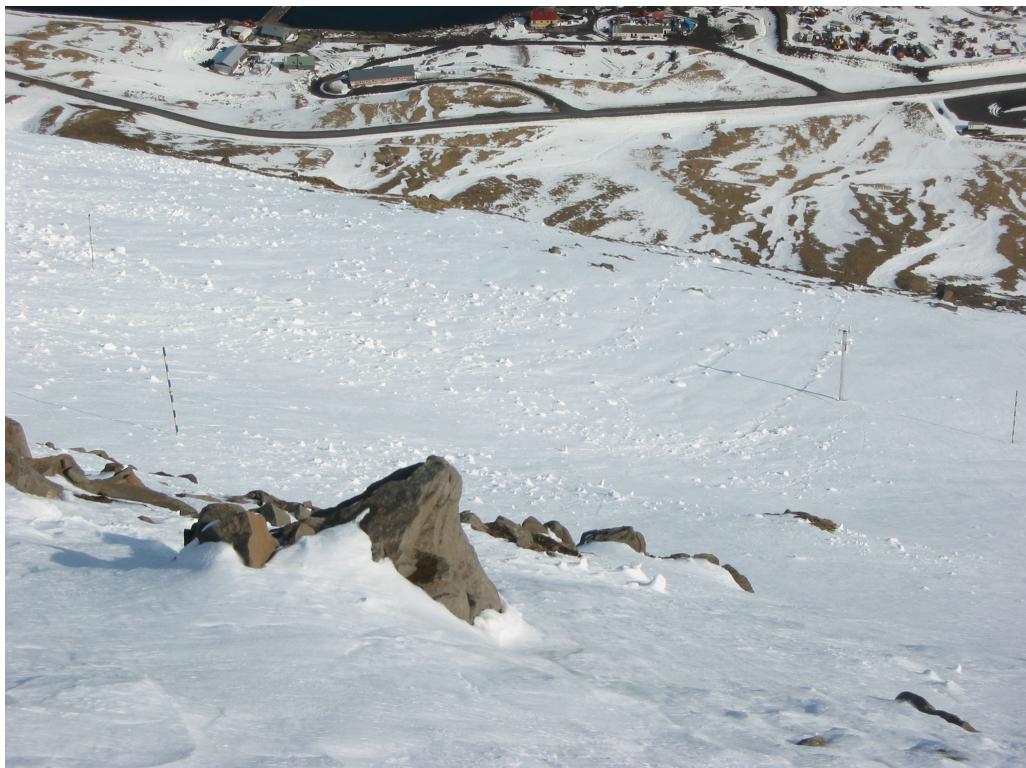
*Mynd 4. Köggladreif í Kálfabotni eftir snjóflóð sem féll 5.–9. apríl 2006 úr upptakasvæðinu ofan Brúnar í Bjólfí og rann að hluta yfir varnargarðinn á Brún. Snjóflóðið nam staðar á brúninni ofan Kálfabotns en kögglar dreifðust niður fyrir brúnina. Sjá má þrjár snjódýptarstikur sem notaðar eru til þess að fylgst með snjódýpt í Kálfabotni með kíki neðan úr bæ og mastur veðurstöðvar með síritandi snjódýptarmæli sem rekin hefur verið í botninum síðan 2005. Ljósmynd: Tómas Jóhannesson, 14.4.2006.*

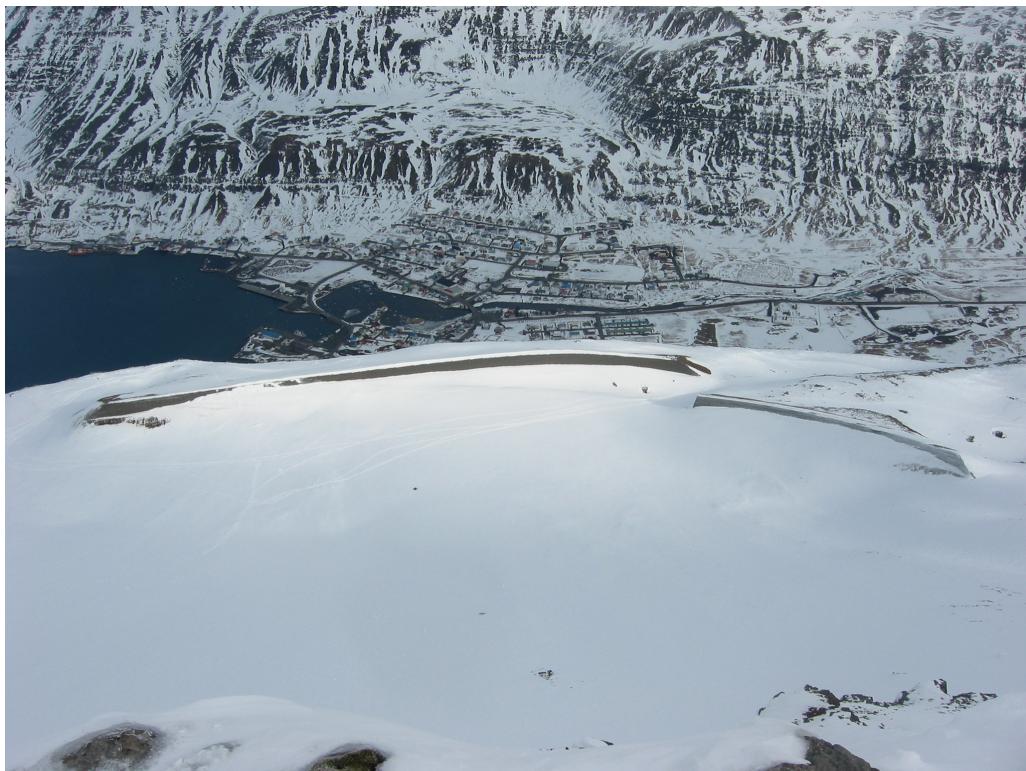
*Mynd 5. Varnargarðar á Brún í Bjólfí. Þvergarður er fyrir miðri mynd og leiðigarður til hægri á myndinni. Báðir garðarnir eru 20 m háir með 10 m háu þverhníptu stáli eftir. Ummerki eftir snjóflóð sem féll 5.–9. apríl 2006 og fór að hluta til yfir þvergarðinn sjást á bratta hluta garðsins. Fjær má sjá byggðina undir Botnabrún og innri hluta Strandartinds. (ljósmynd: Tómas Jóhannesson.)*

Í frumathugun fyrir varnargarð á Brún (VA og NGI, 2002, 2003) var komist að þeirri niðurstöðu að varnargarður á þessum stað drægi það mikil úr snjóflóðahættu í byggðinni að réttlætanlegt væri að reisa hann þrátt fyrir að hann væri ekki fullnægjandi sem vörn fyrir alla byggðina. Mælt var með því að reista 380 m langan þvergarð utarlega á Brúninni og 170 m langan leiðigarð vestast á henni til þess að halda að flóðum sem ella gætu farið fram hjá þvergarðinum. Í framhaldi af þessu voru umhverfisáhrif varnargarðanna könnun af Hönnun (2002). Einnig fór fram sérstök athugun í reiknilíkani á áhrifum garðanna á snjósöfnun í næsta nágrenni (NGI, 2002). Varnargarðarnir á Brún voru síðan hannaðir af Verkfræðistofu Sigurðar Thoroddsen og reistir af Íslenskum aðalverktökum á árunum 2003 til 2005 (FSR, 2009). Varnargarðarnir eru alls 20 m háir með 10 m háu þverhníptu stáli efst en neðstu 10 m garðanna eru með jarðvegshalla (sjá mynd 5 og kort 2).
